Asbestinventarisattest

Zwevegemstraat 107, 8553 Zwevegem

Attestnummer : **20261030-000141.000**
Uitgegeven op : **30.10.2026**
Geldig tot : **30.10.2036**

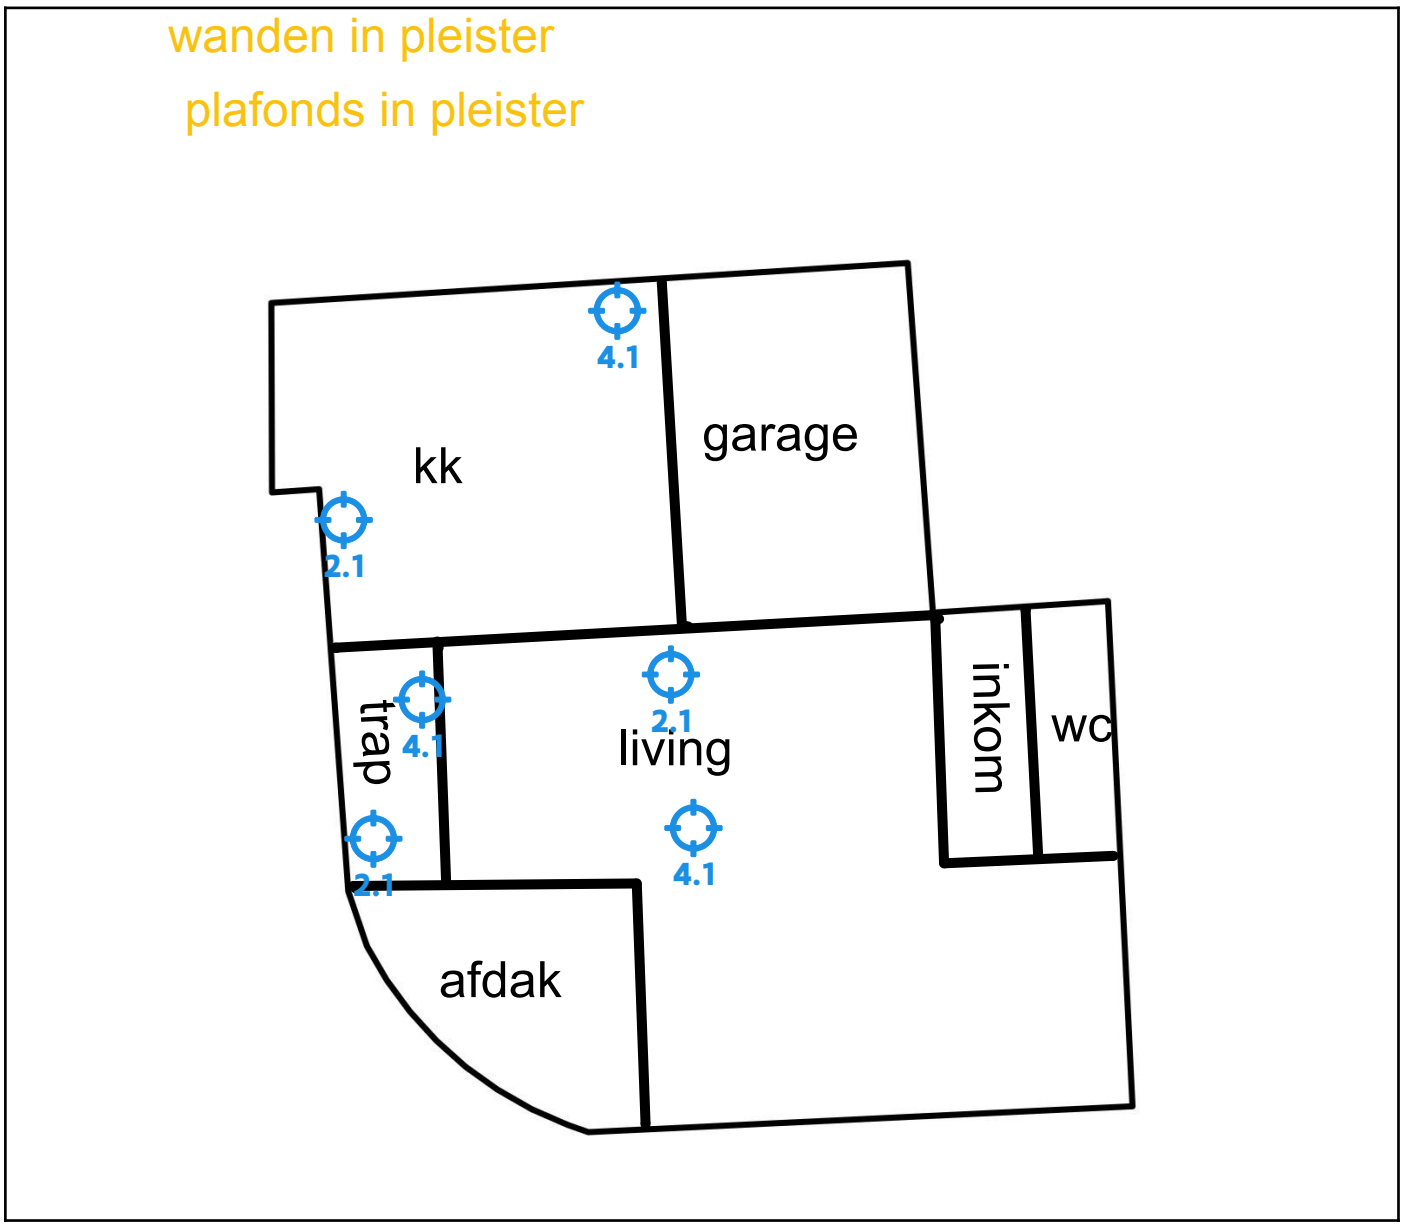
Plan 1.1: Hoofdgebouw plan gvl

Beschrijving	Type	Actie
2. 1. pleisterwerk wanden	Geen asbest	-
2.1 Code: Mm1	Mengmonster	-
4. 2. pleisterwerk plafond	Geen asbest	-
4.1 Code: Mm2	Mengmonster	-

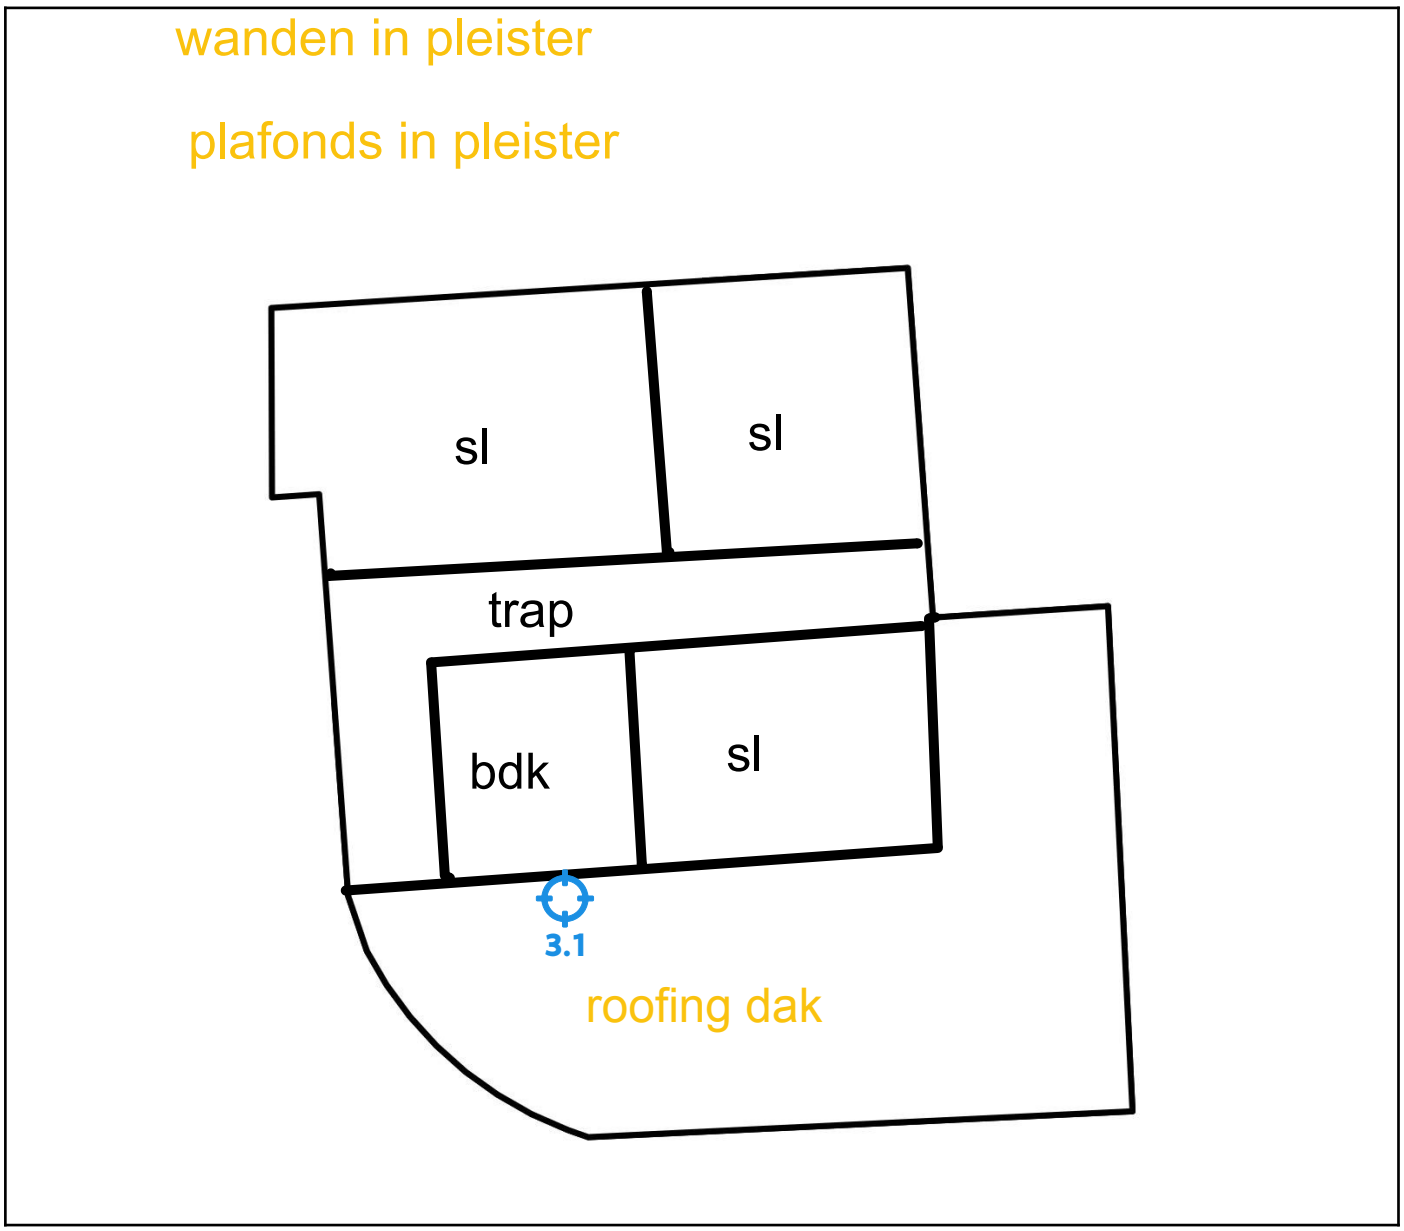
Plan 1.2: Hoofdgebouw plan 1e

Beschrijving	Type	Actie
2. 1. pleisterwerk wanden	Geen asbest	-
3. 9. roofing dak	Geen asbest	-
3.1 Code: Pm3	Puntmonster	-
4. 2. pleisterwerk plafond	Geen asbest	-

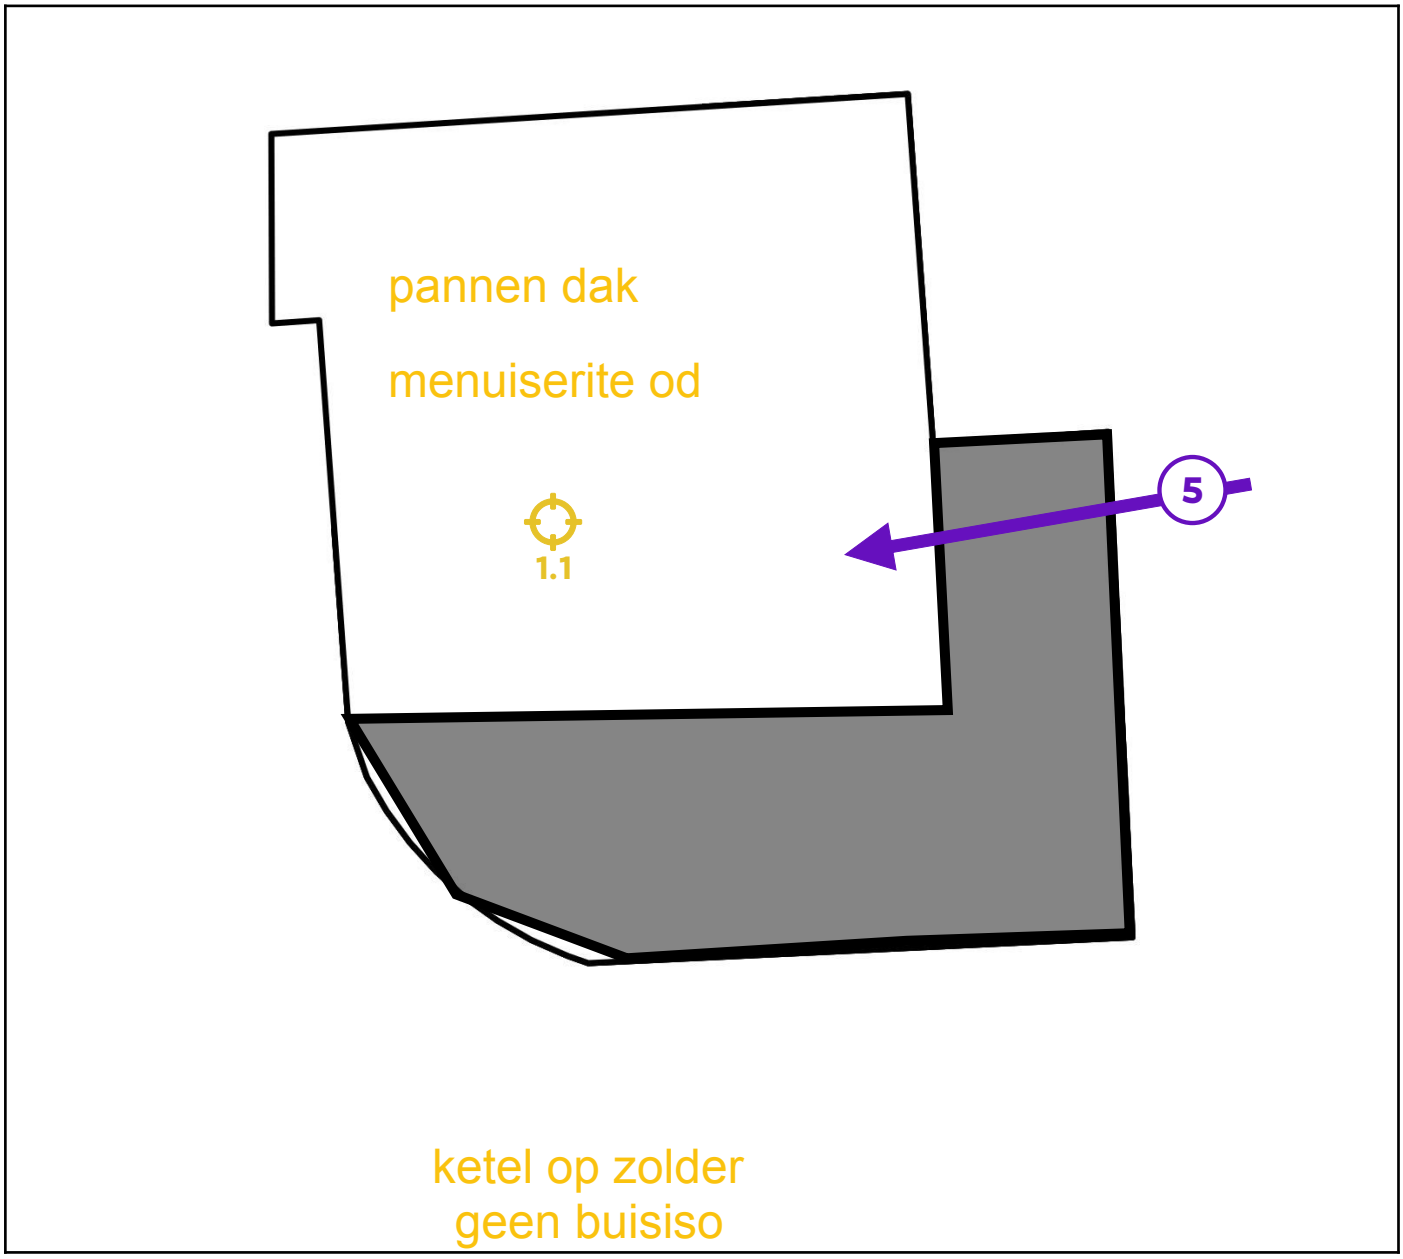
Plan 1.3: Hoofdgebouw plan dak

Beschrijving	Type	Actie
1. menuiserite onderdak	Asbestmateriaal	Zorgvuldig beheren
1.1 Code: Pm4	Puntmonster	-
5. 32. schouw type; niet asbest verdacht	Overige ruimte of materiaal	-
6. 3. Dak type: niet asbest verdacht	Overige ruimte of materiaal	-

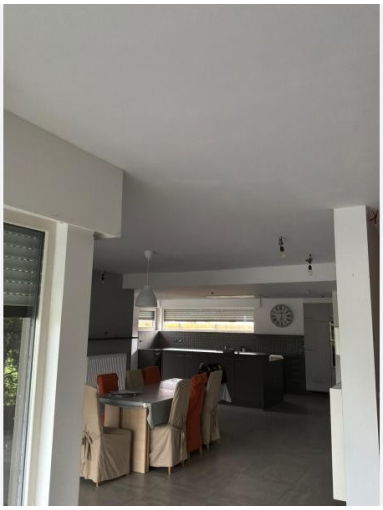
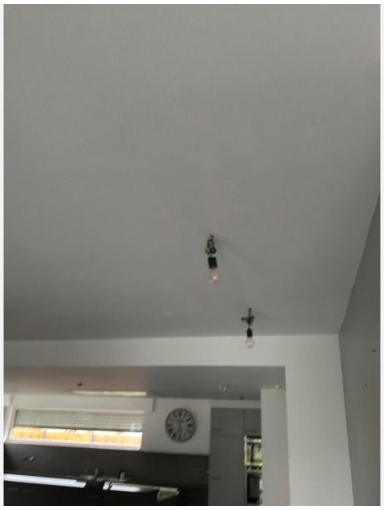
Fiche 4: 2. pleisterwerk plafond

Geen asbest

#	Type	Referentie	Resultaat
4.1	Mengmonster	Mm2	Geen asbest
