Asbestinventarisattest

Liersesteenweg 352, 2800 Mechelen

Attestnummer : **20261120-000155.000**
Uitgegeven op : **20.11.2026**
Geldig tot : **Onbeperkt** (tenzij de toestand wijzigt)

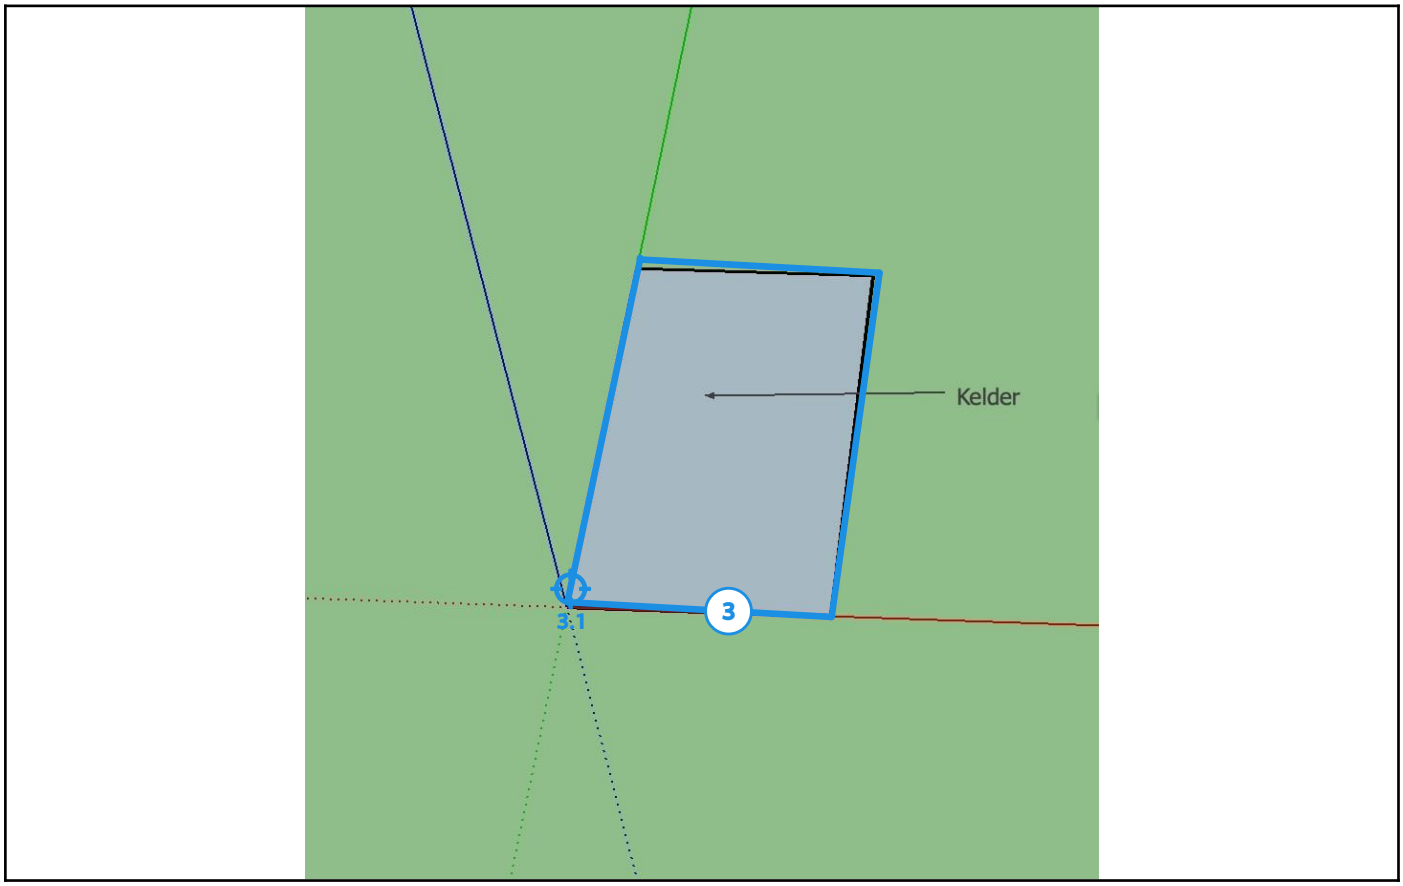
Plan 1.1: Kelder

Beschrijving	Type	Actie
3. Pleisterwerk wanden	Geen asbest	-
3.1 Code: 1.1 Pleisterwerk muren	Mengmonster	-

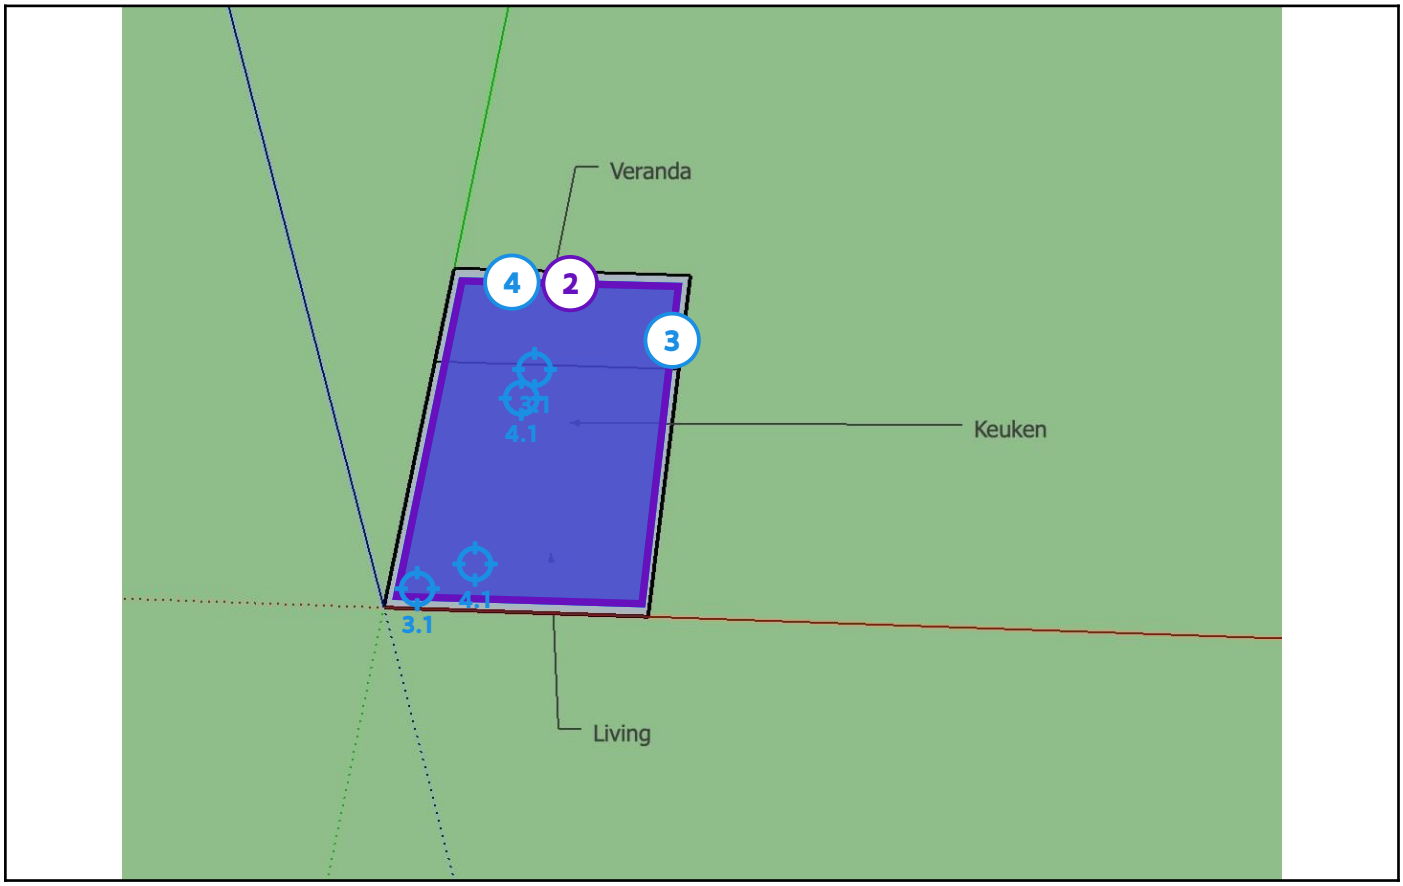
Plan 1.2: Gelijkvloers

Beschrijving	Type	Actie
2. Onderliggende lagen - vloeren - plafonds - tegels	Advies	-
3. Pleisterwerk wanden	Geen asbest	-
3.1 Code: 1.1 Pleisterwerk muren	Mengmonster	-
4. Pleisterwerk plafonds	Geen asbest	-
4.1 Code: 1.2 Pleisterwerk plafond	Mengmonster	-

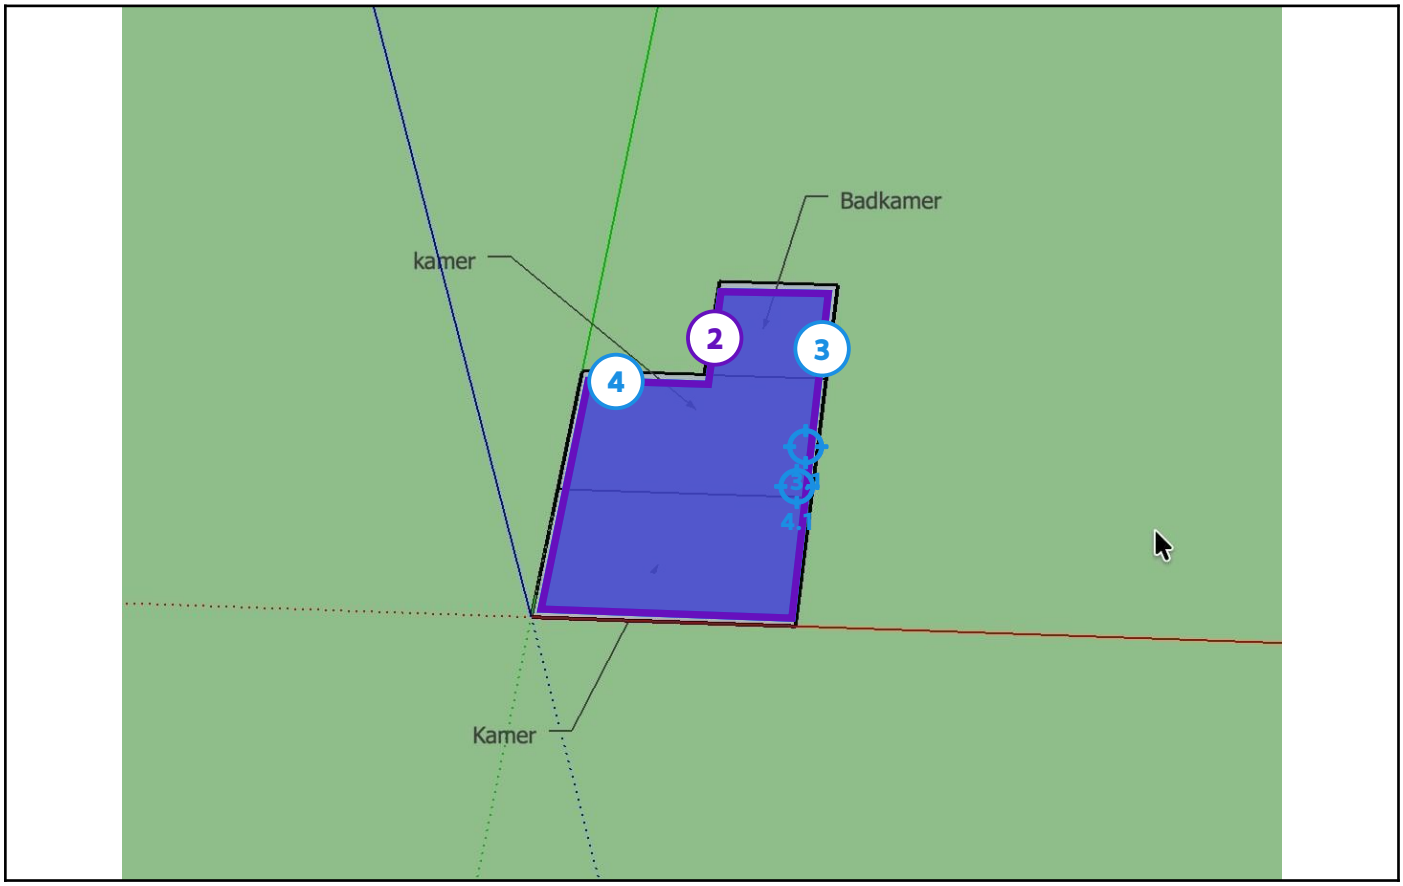
Plan 1.3: Verdieping 1

Beschrijving	Type	Actie
2. Onderliggende lagen - vloeren - plafonds - tegels	Advies	-
3. Pleisterwerk wanden	Geen asbest	-
3.1 Code: 1.1 Pleisterwerk muren	Mengmonster	-
4. Pleisterwerk plafonds	Geen asbest	-
4.1 Code: 1.2 Pleisterwerk plafond	Mengmonster	-

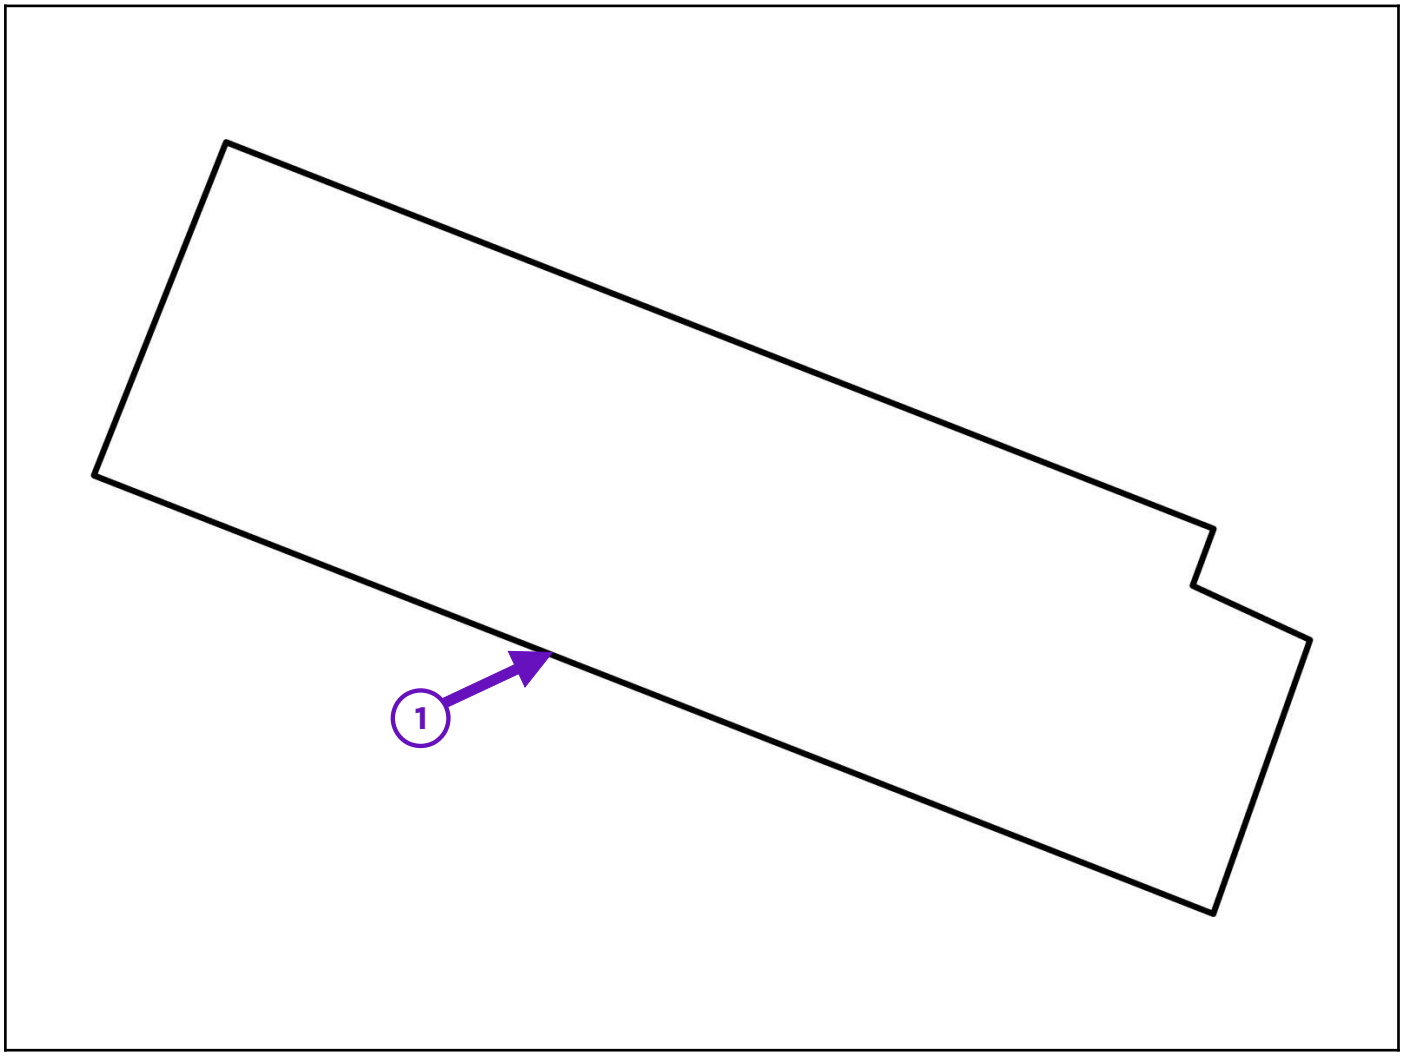
Plan 1.5: DAKPLAN

Beschrijving	Type	Actie
1. Binnenkant schouw	Beperking	-

Reden: Het te onderzoeken materiaal situeert zich hoger dan 3,50 m te rekenen vanaf een veilige ondergrond

Uitleg van de asbestdeskundige: Binnenkant van de schouw kan niet worden onderzocht wegens het feit dat dit zich op een afstand hoger dan 3,5m t.o.v. een vaste ondergrond bevindt. Verder is de schouw ook ingesloten.

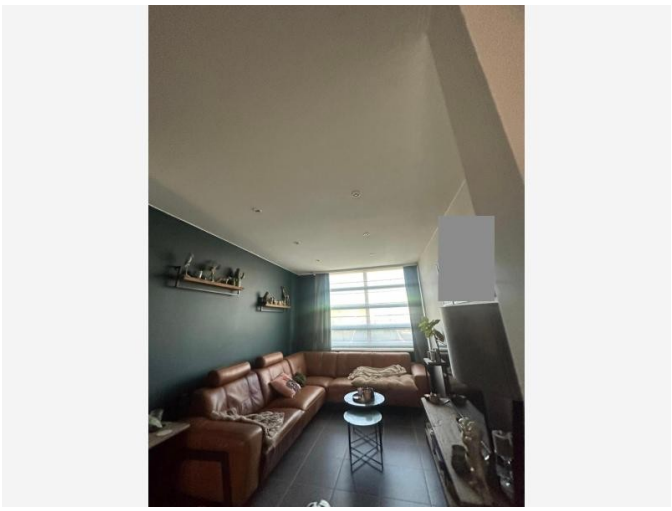
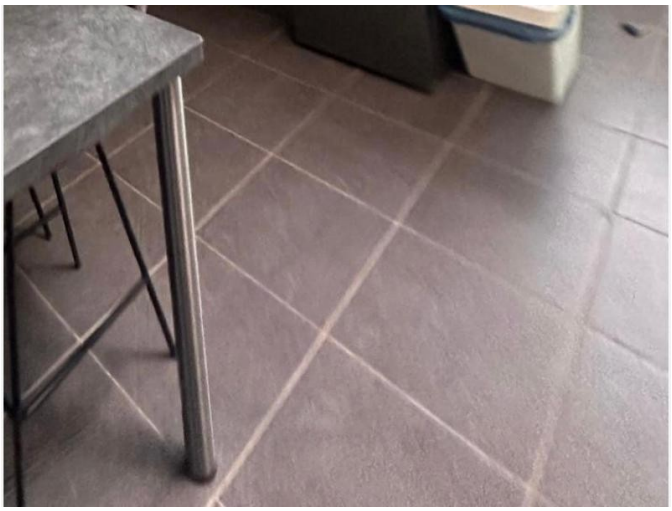
Fiche 2: Onderliggende lagen - vloeren - plafonds - tegels

Informatie over een materiaal dat de asbestdeskundige niet kan waarnemen of vaststellen

Onderliggende lagen vallen buiten de scope van inspectie, bij beschadiging of renovatie dienen onderliggende lagen onderzocht te worden om de aanwezigheid van asbesttoepassingen uit te sluiten. Dit geldt onder meer voor oudere vloerbekledingen en lijmlagen onder de huidige vloertegels en laminaat, en voor lagen achter wand- en plafondafwerkingen. Hoeveelheden zijn slechts een ruwe schatting en mogen niet gebruikt worden voor de opmaak van verwijderingsoffertes.

Basis voor advies	Beoordeling op basis van expertise, zonder een vaststelling door de asbestdeskundige.
Primaire drager	Vloer

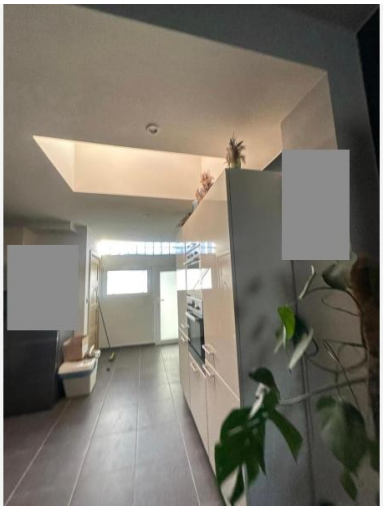
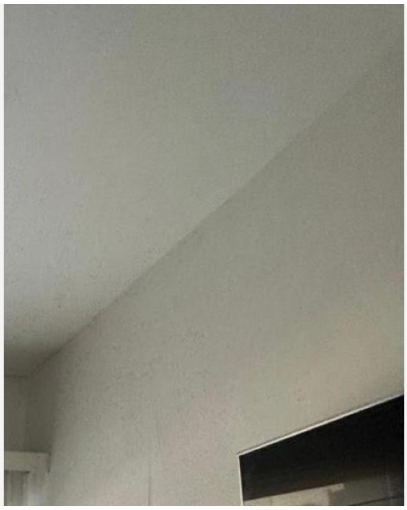
Fiche 3: Pleisterwerk wanden

Geen asbest

#	Type	Referentie	Resultaat
3.1	Mengmonster	1.1 Pleisterwerk muren	Geen asbest

Beschrijving	Pleisterwerk wanden
Omgeving	Binnen
Primaire drager	Binnenwand
Bindmiddel van materiaal	Gips - kalk
Gebondenheid op basis van bindmiddel	Niet-hechtgebonden
Hoeveelheid (oppervlakte - dikte - aantal)	• 350,00 m^2 - 1,00 cm - 1 stuk
Totaal volume	3,50 m^3
Identificatiemethode	Een monstername door de asbestdeskundige met laboanalyse door een asbestlabo.
Destructieve handeling voor identificatie	Nee
Opmerking	Pleisterwerk (gips-kalkpleister) op de binnenwanden van de woning: gelijkvloers, 1e verdieping en 2e verdieping (zolderkamer). Er werd een mengstaal genomen van het wandpleisterwerk in de keuken en de gang op het gelijkvloers en in de voorste kamer op de 1e verdieping. De kelderwanden zijn opgenomen in een afzonderlijke fiche. Een stookplaats is niet aanwezig in deze woning. Hoeveelheden zijn slechts een ruwe schatting en mogen niet gebruikt worden voor de opmaak van verwijderingsoffertes.

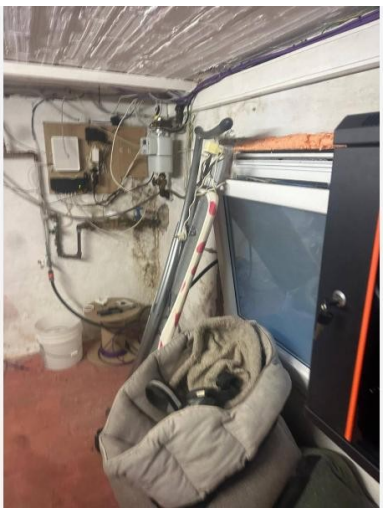
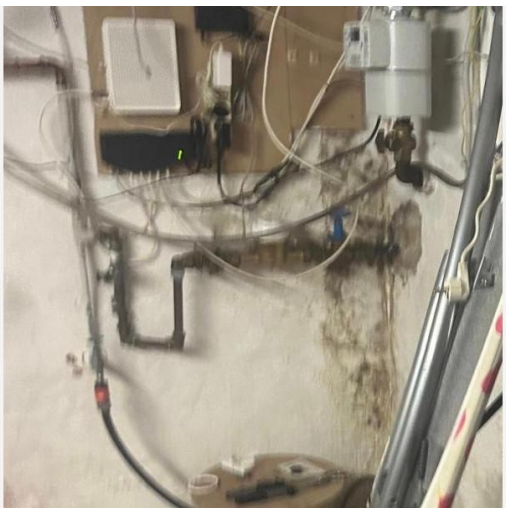
Beschrijving	Notitie	Terug te vinden op plannen
Fiche 7: Leidingisolatie - niet aanwezig	De zichtbare water- en sanitaire leidingen in de kelder (bij de watermeter) en in de woning zijn niet geïsoleerd. Er is geen leidingisolatie aanwezig; er is ook geen verwarmingsinstallatie met verwarmingsleidingen. Hoeveelheden zijn slechts een ruwe schatting en mogen niet gebruikt worden voor de opmaak van verwijderingsoffertes.	-
Fiche 8: Stookinstallatie - niet aanwezig	In de woning is geen stookinstallatie (verwarmingsketel, kachel of boiler op brandstof) aanwezig en er is geen stookplaats. In de kelder, de keuken en de overige ruimtes werd geen ketel of kachel aangetroffen. Hoeveelheden zijn slechts een ruwe schatting en mogen niet gebruikt worden voor de opmaak van verwijderingsoffertes.	-
Fiche 9: Mastiek - niet aanwezig	Alle ramen en buitendeuren van de woning (voor- en achtergevel, veranda en dakkapel) zijn recente kunststof (pvc) of aluminium ramen en deuren met isolerende beglazing, geplaatst met glaslatten en rubberdichtingen. Er is geen oude stopverf of mastiek/kit aan het schrijnwerk aanwezig. Hoeveelheden zijn slechts een ruwe schatting en mogen niet gebruikt worden voor de opmaak van verwijderingsoffertes.	-

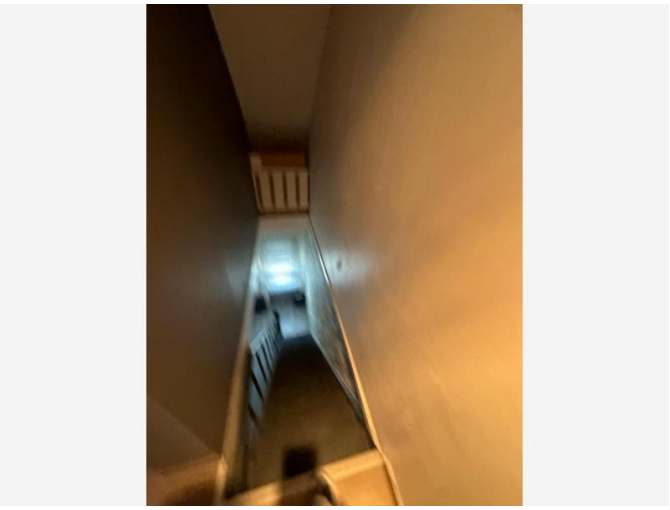
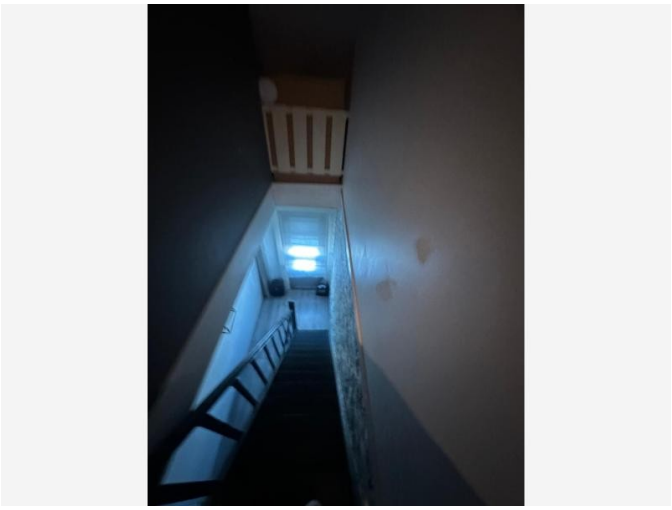
Fiche 10: Lift - niet aanwezig	De woning is een eengezinswoning met een vaste trap tussen de verdiepingen; er is geen lift, liftschacht of machinekamer aanwezig. Hoeveelheden zijn slechts een ruwe schatting en mogen niet gebruikt worden voor de opmaak van verwijderingsoffertes.	-
