Asbestinventarisattest

Knesselarestraat 216, 8730 Beernem

Attestnummer : **20250628-000184.000**
Uitgegeven op : **28.06.2025**
Geldig tot : **28.06.2035**

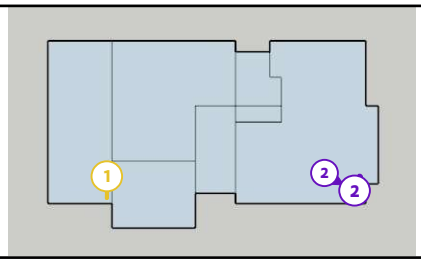
Plan 1.1: plan

Beschrijving	Type	Actie
1. Elektrische meter	Asbestmateriaal	Zorgvuldig beheren
2. Kachelkoord	Advies	-

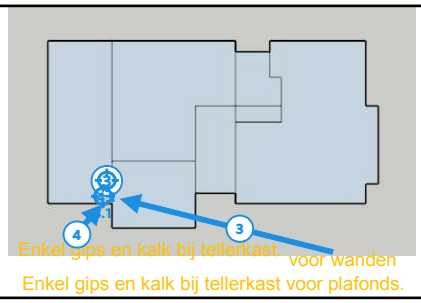
Plan 1.2: plan

Beschrijving	Type	Actie
3. Pleisterwerk plafonds	Geen asbest	-
4. Pleisterwerk muren	Geen asbest	-
4.1 Code: MM 001	Mengmonster	-

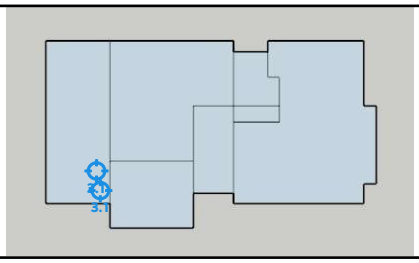
Plan 1.3: plan

Beschrijving	Type	Actie
3. Pleisterwerk plafonds	Geen asbest	-
3.1 Code: MM 002	Mengmonster	-

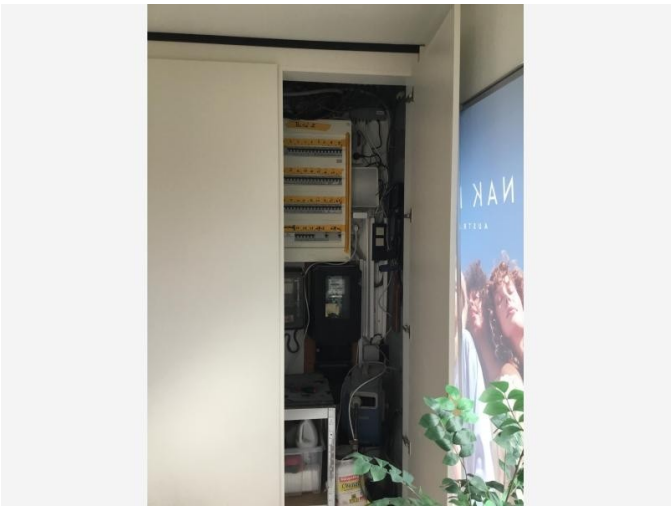
Fiche 1: Elektrische meter

Asbestmateriaal

Het asbestmateriaal valt onder de mijlpaal van 2040.

Eindbeoordeling materiaalrisico	Zeer laag materiaalrisico en/of zeer lage kans op vezelvrijgave

Gebondenheid	Categorie 1: hechtgebonden in oorsprong
Asbestsoort (vezeltype)	Crocidoliet aanwezig
Asbestconcentratie	Laag (< 50%)
Afschermingsgraad van het gehele materiaal	Stootvaste afscherming of omkasting
Toestand van het materiaal	Onbeschadigd, niet verweerd

Beschrijving	Elektrische meter
Omgeving	Binnen
Primaire drager	Communicatie en elektrische infrastructuur en uitrusting
Asbestmateriaal	Plaat, paneel, tablet - Type Bakeliet
Bindmiddel van asbestmateriaal	Kunststof of -hars
Gebondenheid op basis van bindmiddel	Hecht
Hoeveelheid (oppervlakte - dikte - aantal)	• 0,20 m^2 - 1,00 cm - 1 stuk
Totaal volume	0,002 m^3
Eenvoudig bereikbaar	Ja
Bevestigingswijze	• Geklemd • Geschroefd
Identificatiemethode	Vaststelling zonder monstername
Destructieve handeling voor identificatie	Nee
Opmerking	De hoeveelheid is een schatting en kan afwijken van de werkelijke toestand.

Zorgvuldig beheren

- Zorg voor een veilig beheer. Vermijd het beschadigen van het asbestmateriaal. Controleer de toestand jaarlijks op wijzigingen.

- Eenvoudige handelingen: mag via doe-het-zelf of door werknemer(s) met opleidingsattest eenvoudige handelingen
  Te verwijderen door de netbeheerder.

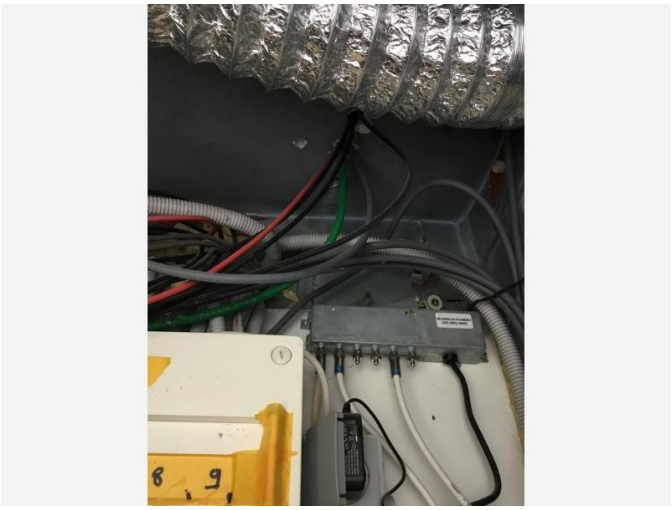
Fiche 3: Pleisterwerk plafonds

Geen asbest

#	Type	Referentie	Resultaat
3.1	Mengmonster	MM 002	Geen asbest

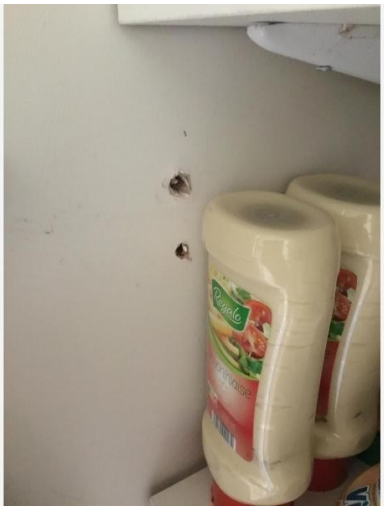
Fiche 4: Pleisterwerk muren

Geen asbest

#	Type	Referentie	Resultaat
4.1	Mengmonster	MM 001	Geen asbest
