Asbestinventarisattest

Keramiekstraat 8E, 9000 Gent

Attestnummer : **20251210-000382.000**
Uitgegeven op : **10.12.2025**
Geldig tot : **Onbeperkt** (tenzij de toestand wijzigt)

Asbestveilig (maar mogelijk niet asbestvrij)

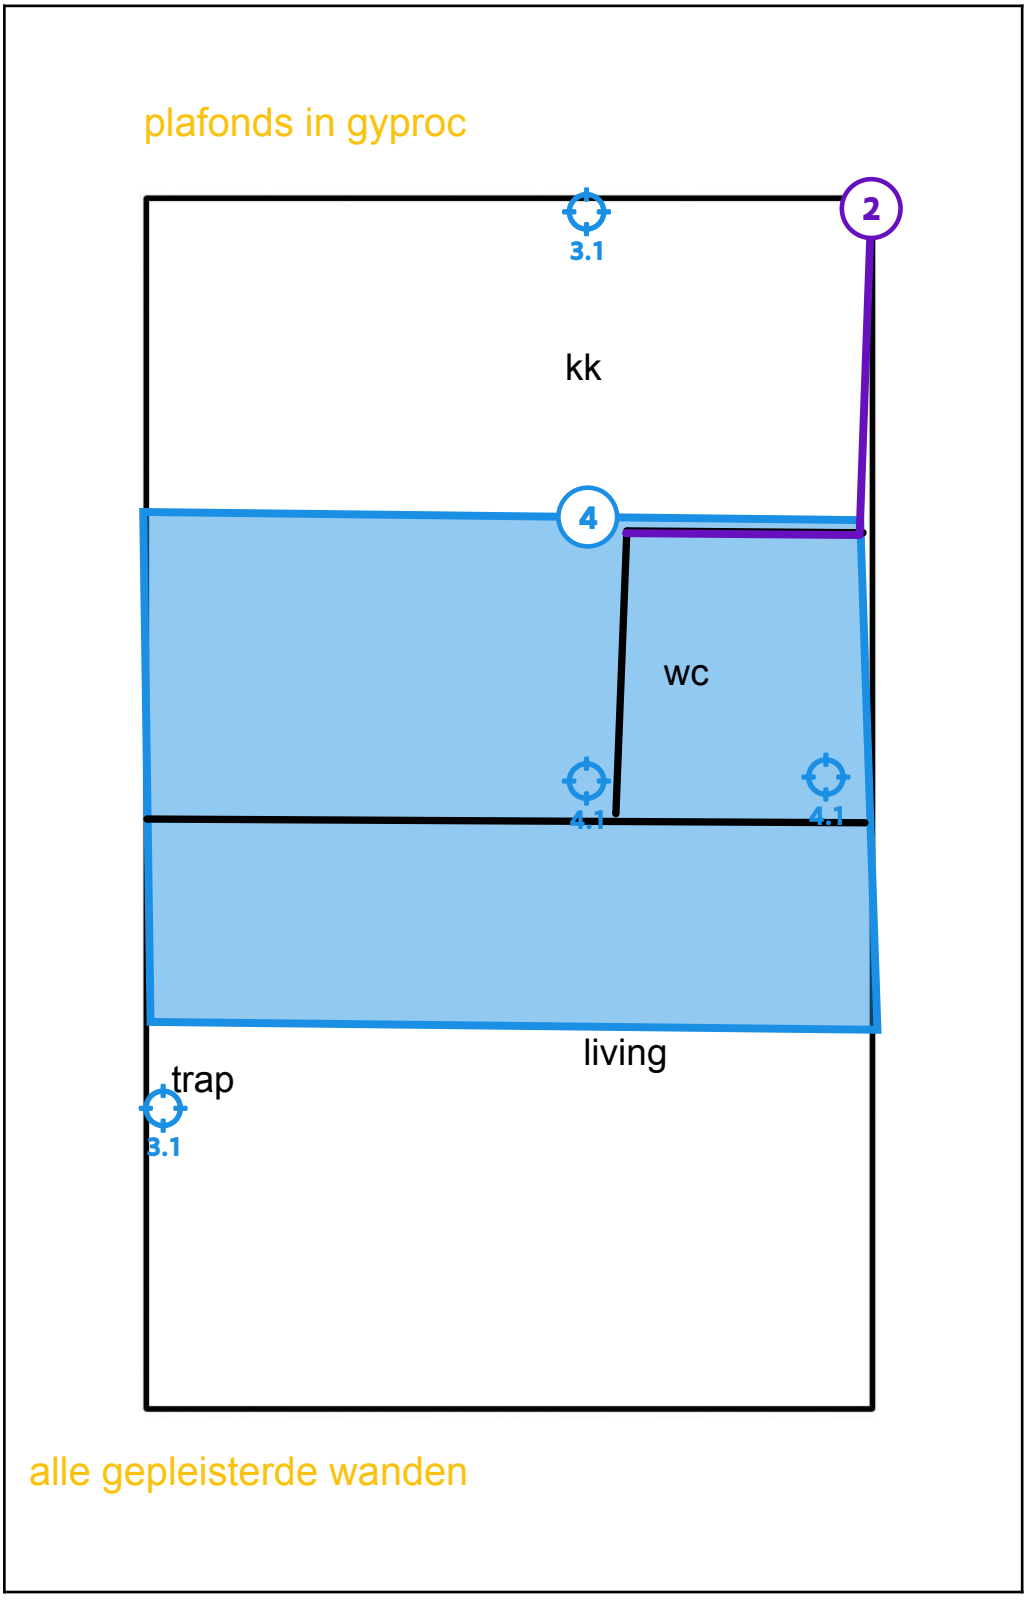
Plan 1.1: Gvl

1. Plafond type: Plaatmateriaal	Advies	-
2. faiancelijm achter tegels	Advies	-
3. pleisterwerk wanden	Geen asbest	-
3.1 Code: mm01	Mengmonster	-
4. pleisterwerk plafond	Geen asbest	-
4.1 Code: mm02	Mengmonster	-

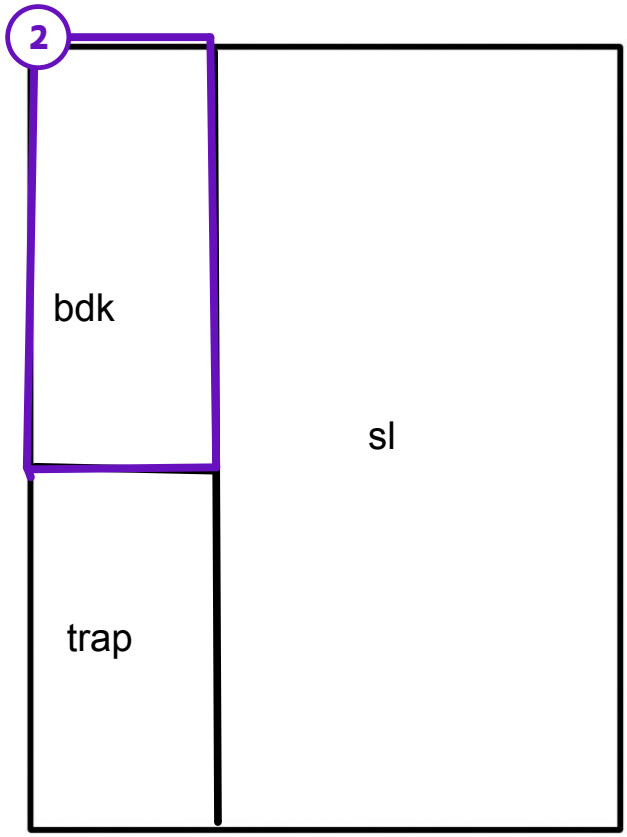
Plan 1.2: 1e

alle gepleisterde wanden
plafonds in gyproc

Beschrijving	Type	Actie
2. faiancelijm achter tegels	Advies	-
3. pleisterwerk wanden	Geen asbest	-
4. pleisterwerk plafond	Geen asbest	-

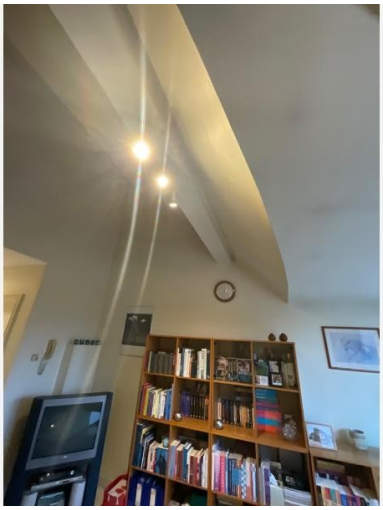
Fiche 1: Plafond type: Plaatmateriaal

Het plafond is afgewerkt in plaatmateriaal. Deze is niet asbest verdacht. Er kan echter geen uitspraak gedaan worden over de lagen die zich achter dit plaatmateriaal bevindt.

Basis voor advies	De asbestdeskundige beoordeelt het materiaal als niet-asbestverdacht.

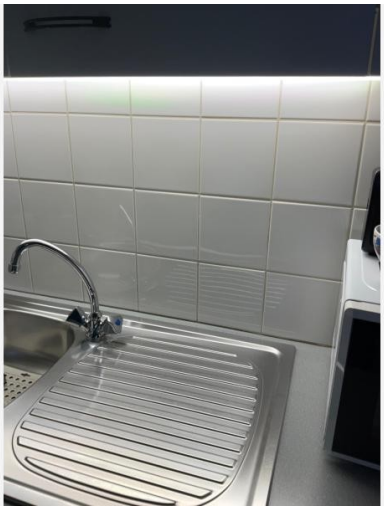
Fiche 2: faiancelijm achter tegels

Achter de tegels bevindt zich faiancelijm. Deze moet volgens het IP verplicht bemonsterd worden. Tijdens de inspectie heeft de inspecteur geen faiancelijm aangetroffen, maar heeft hij wel een sterk vermoeden dat zich deze achter de tegels bevindt. Let op bij werken aan deze plaatsen. Faiancelijm kon vroeger asbesthoudend zijn. Een bijkomend onderzoek word aangeraden indien er werken gepland zijn.

Basis voor advies	Beoordeling op basis van expertise, zonder een vaststelling door de asbestdeskundige.

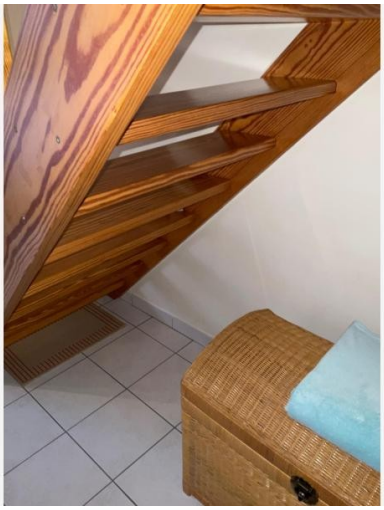
Fiche 3: pleisterwerk wanden

Geen asbest

#	Type	Referentie	Resultaat
3.1	Mengmonster	mm01	Geen asbest

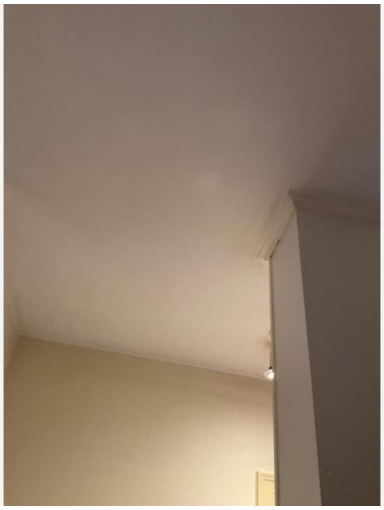
Fiche 4: pleisterwerk plafond

Geen asbest

#	Type	Referentie	Resultaat
4.1	Mengmonster	mm02	Geen asbest

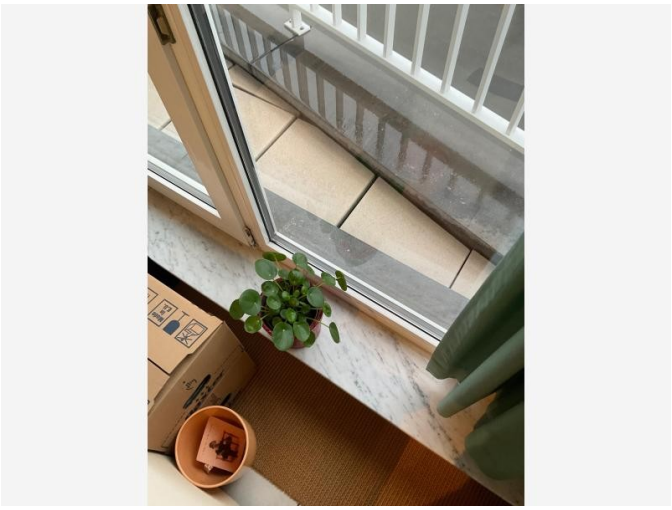
Beschrijving	Notitie	Terug te vinden op plannen
Fiche 5: mastiek type: siliconen	-	-
