Asbestinventarisattest

Sikkelstraat 1, 8000 Brugge

Attestnummer : **20250313-000186.000**
Uitgegeven op : **13.03.2025**
Geldig tot : **13.03.2035**

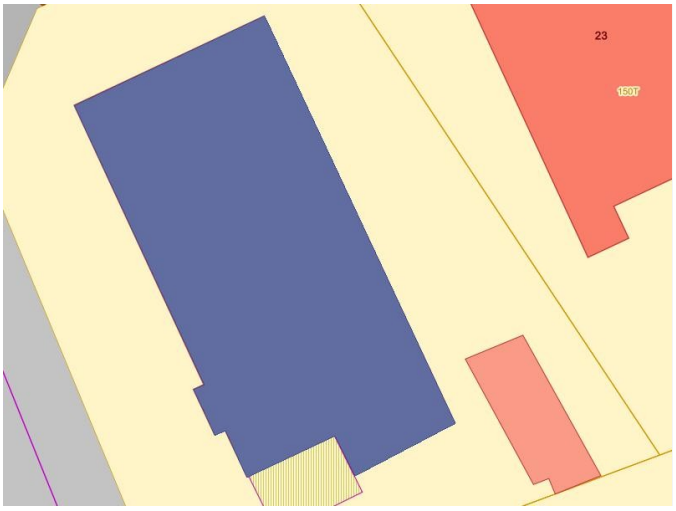
Zone 1: Hoofdgebouw

Tijdens de inspectie vastgesteld:

3 Asbestmaterialen

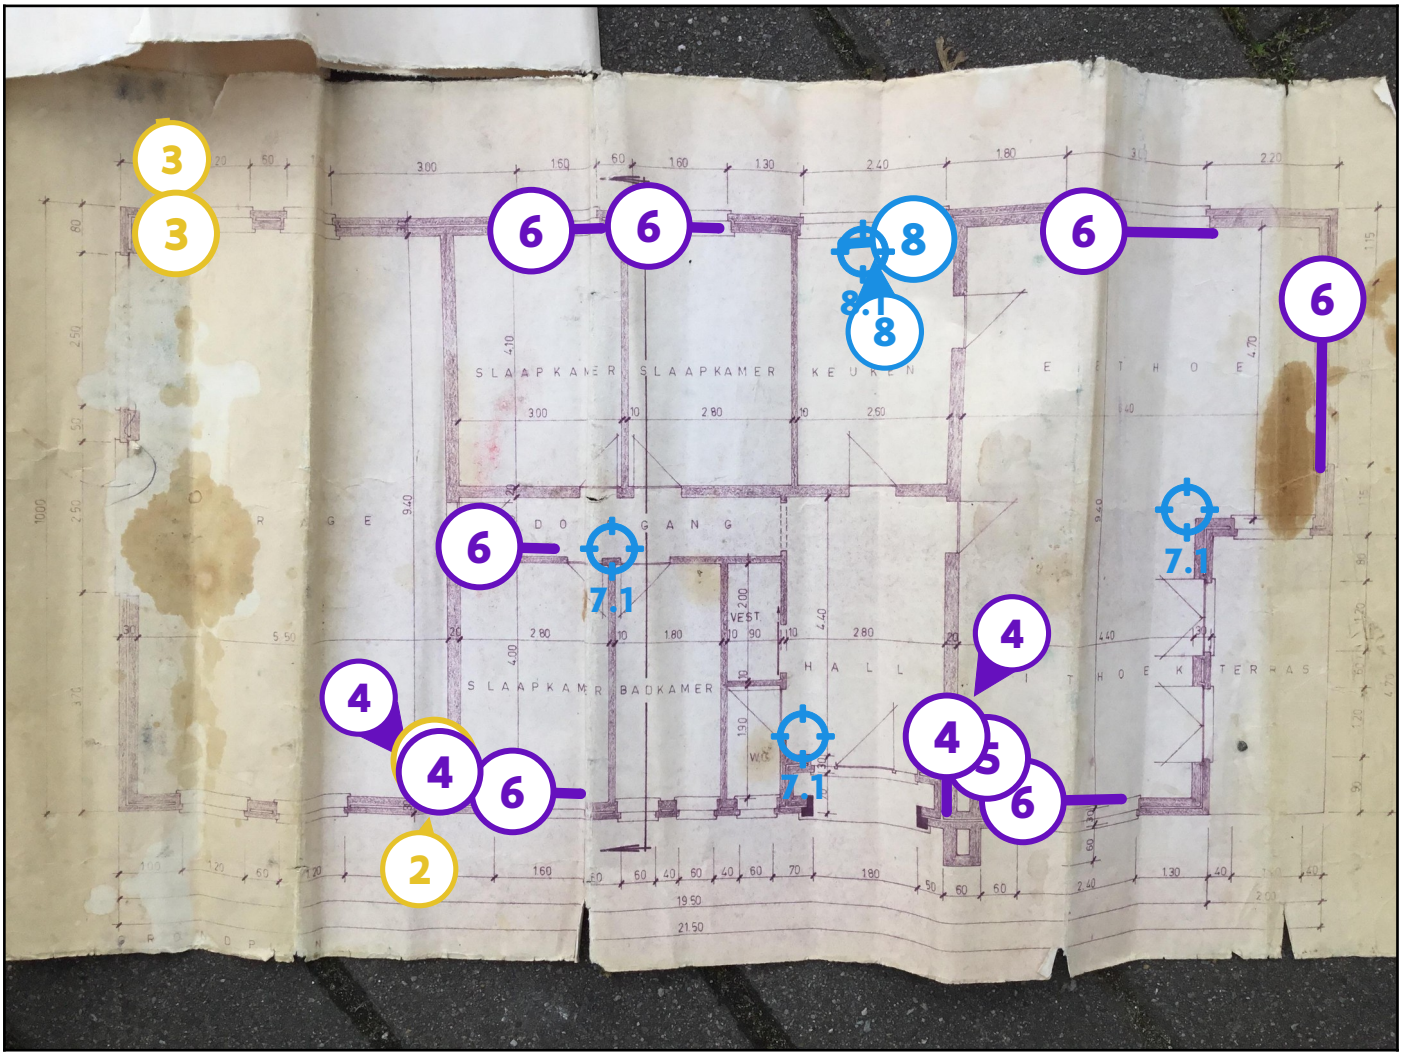
Plan 1.1: image

Beschrijving	Type	Actie
2. Roetluik	Asbestmateriaal	Zorgvuldig beheren
3. Bakeliet	Asbestmateriaal	Zorgvuldig beheren
4. Mogelijks inpandige rookgasafvoerbuis.	Advies	-
5. Kachelkoord	Advies	-
6. Mogelijks pakkingen bij gietijzeren radiatoren	Advies	-
7. Pleisterwerk muren	Geen asbest	-
7.1 Code: MM 001	Mengmonster	-

8. Teerlapje onder de spoelbakken keuken	Geen asbest	-
8.1 Code: MM004	Puntmonster	-

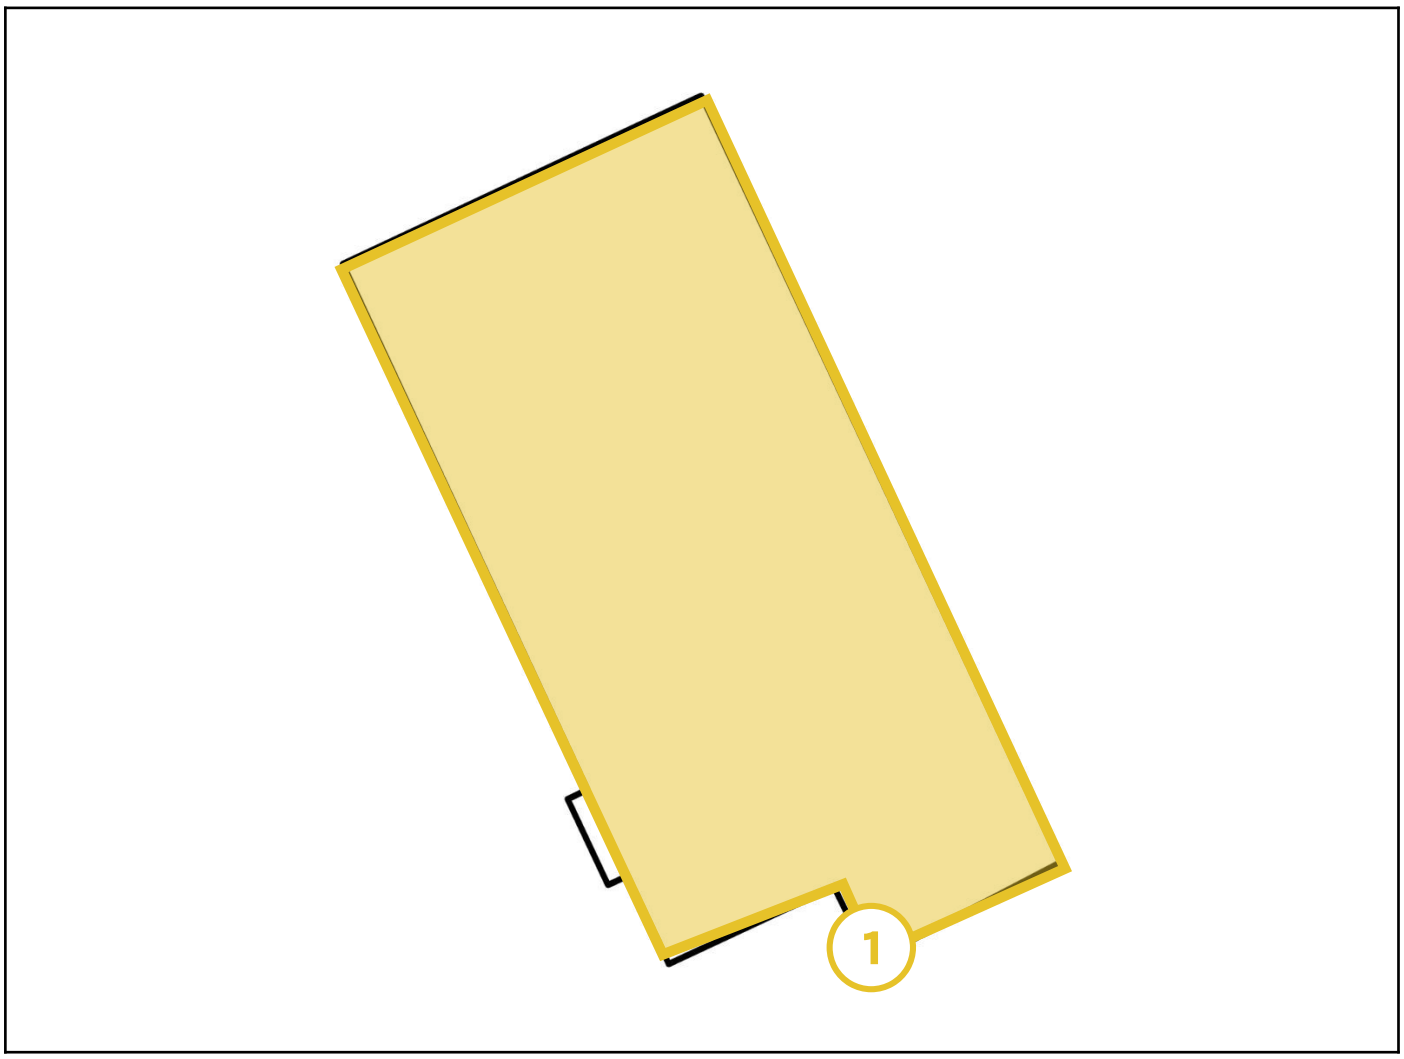
Plan 1.3: Hoofdgebouw plan

Beschrijving	Type	Actie
1. Onderdakplaten	Asbestmateriaal	Zorgvuldig beheren

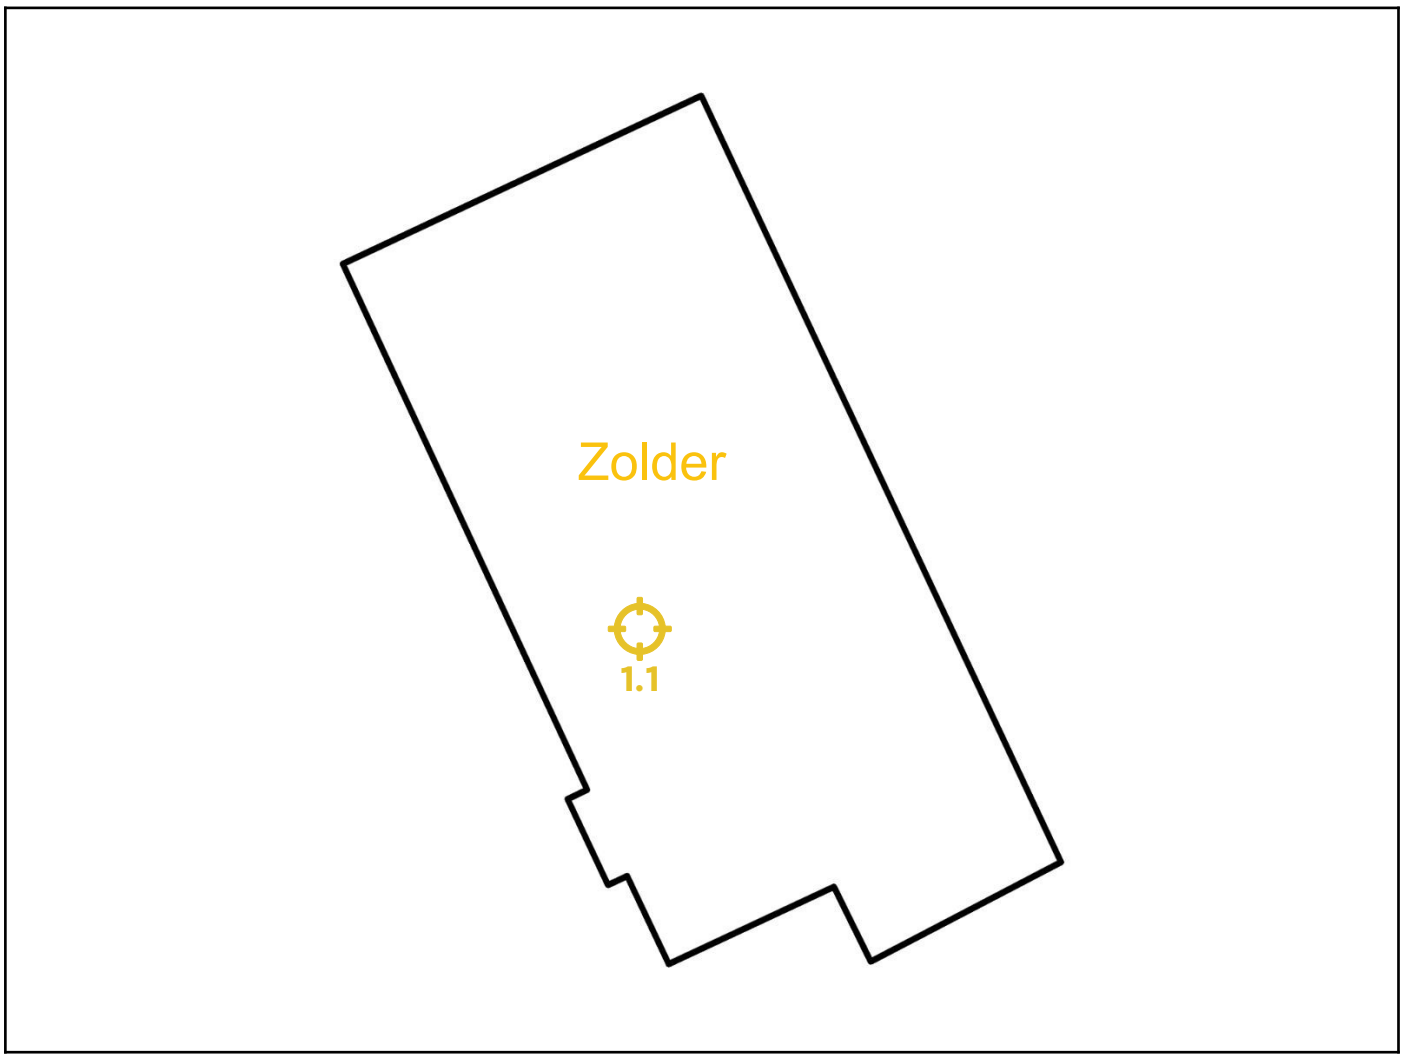
Plan 1.4: Hoofdgebouw plan

Beschrijving	Type	Actie
1. Onderdakplaten	Asbestmateriaal	Zorgvuldig beheren
1.1 Code: MM 003	Puntmonster	-

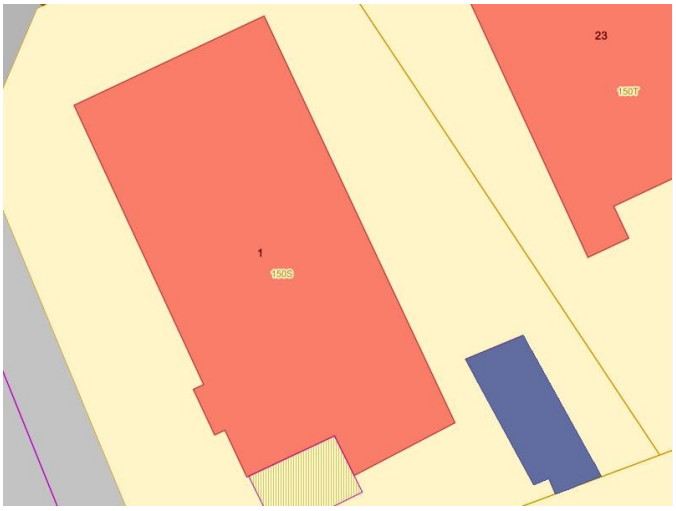
Zone 2: Bijgebouw

Tijdens de inspectie vastgesteld:

0 Asbestmaterialen

0 Geen asbest

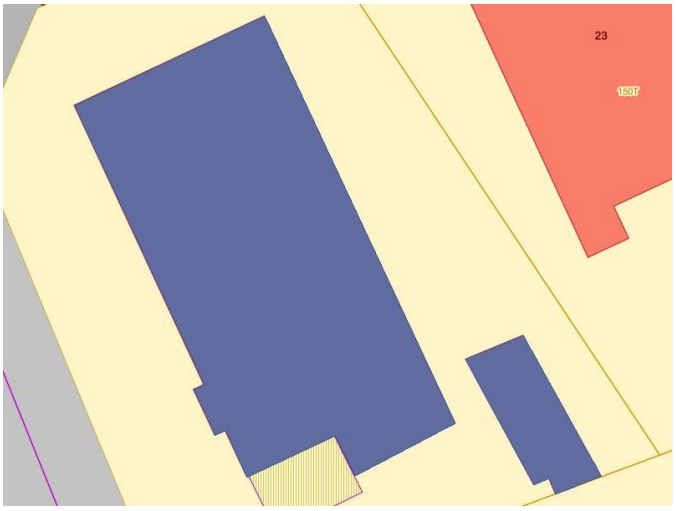
Zone 3: Overig gebied

Tijdens de inspectie vastgesteld:

0 Asbestmaterialen

0 Geen asbest

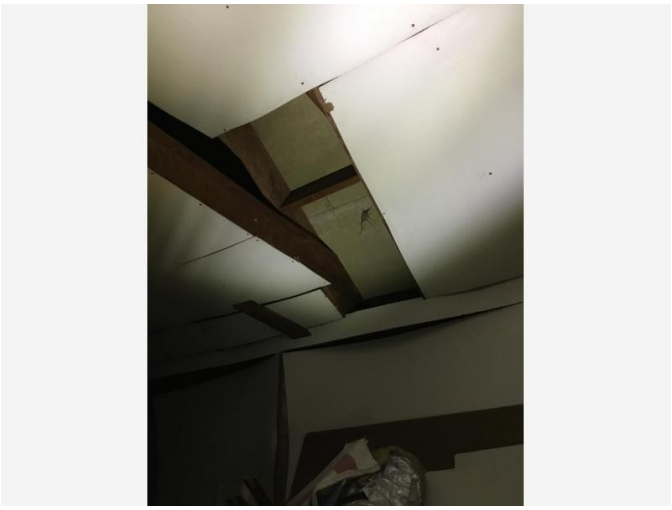
Fiche 1: Onderdakplaten

Het asbestmateriaal valt onder de mijlpaal van 2040.

Eindbeoordeling materiaalrisico	Zeer laag materiaalrisico en/of zeer lage kans op vezelvrijgave

Gebondenheid	Categorie 1: hechtgebonden in oorsprong
Asbestsoort (vezeltype)	Alleen chrysotiel
Asbestconcentratie	Laag (< 50%)
Afschermingsgraad van het gehele materiaal	Geheel of deels (ook) vrij aan de binnenlucht
Toestand van het materiaal	Onbeschadigd, niet verweerd

#	Type	Referentie	Resultaat
1.1	Puntmonster	MM 003	Chrysotiel

Beschrijving	Onderdakplaten
Omgeving	Binnen
Primaire drager	Schuin dak
Asbestmateriaal	Plaat, paneel, tablet - Type Menuiserite
Bindmiddel van asbestmateriaal	Cement
Gebondenheid op basis van bindmiddel	Hecht
Hoeveelheid (oppervlakte - dikte - aantal)	• 224,99 m^2 - 0,32 cm - 1 stuk
Totaal volume	0,72 m^3
Eenvoudig bereikbaar	Ja
Bevestigingswijze	• Genageld, geniet
Identificatiemethode	Vaststelling met monstername
Destructieve handeling voor identificatie	Nee
Opmerking	De opgegeven hoeveelheid is bij benadering. Er werd rekening gehouden met de hellingsgraad van het dak.

- Zorg voor een veilig beheer. Vermijd het beschadigen van het asbestmateriaal. Controleer de toestand jaarlijks op wijzigingen.

1. verwijder de onderdakplaten
2. verwijder de panlatten op een voorzichtige manier met een klauwhamer
3. bevestigingsnagels onderdakplaten losmaken d.m.v. klauwhamer met blokje hout eronder om beschadiging te vermijden
4. onderdakplaten één voor één losmaken in hun geheel
5. onderdakplaten één voor één voorzichtig stapelen in een asbestafvalzak (niet breken)
6. met het asbestafval kunt u terecht op het recyclagepark of bij een geregistreerde asbestinzamelaar

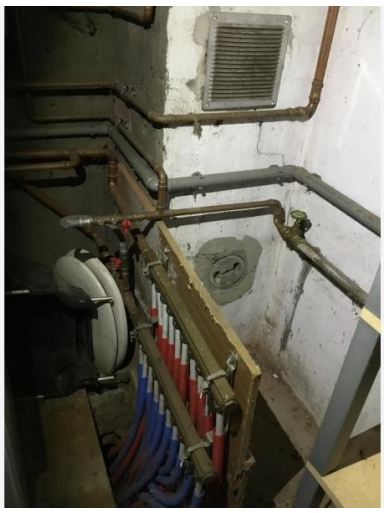
Fiche 2: Roetluik

Het asbestmateriaal valt onder de mijlpaal van 2040.

Eindbeoordeling materiaalrisico	Laag materiaalrisico en/of verlaagde kans op vezelvrijgave

Gebondenheid	Categorie 1: hechtgebonden in oorsprong
Asbestsoort (vezeltype)	Crocidoliet aanwezig
Asbestconcentratie	Laag (< 50%)
Afschermingsgraad van het gehele materiaal	Geheel of deels (ook) vrij aan de binnenlucht
Toestand van het materiaal	Onbeschadigd, niet verweerd

Beschrijving	Roetluik
Omgeving	Binnen
Primaire drager	HVAC infrastructuur en uitrusting
Asbestmateriaal	Brandwerende afsluiting (prefab geheel) - Luik
Bindmiddel van asbestmateriaal	Cement
Gebondenheid op basis van bindmiddel	Hecht
Hoeveelheid (gewicht - aantal)	• 2,80 kg - 1 stuk
Totaal gewicht	2,80 kg
Eenvoudig bereikbaar	Ja
Bevestigingswijze	• Geklemd
Identificatiemethode	Vaststelling zonder monstername
Destructieve handeling voor identificatie	Nee

- Zorg voor een veilig beheer. Vermijd het beschadigen van het asbestmateriaal. Controleer de toestand jaarlijks op wijzigingen.

- Eenvoudige handelingen: mag via doe-het-zelf of door werknemer(s) met opleidingsattest eenvoudige handelingen
  Voor roet luiken voorziet de wet geen verplichting om deze asbestverdachte toepassing te laten verwijderen door een firma met een opleidingsattest eenvoudige handelingen. U mag , in principe, ongeacht beschadigingen of vrije asbestvezels, deze asbesttoepassing zelf verwijderen met inachtneming van de nodige veiligheidsmaatregelen om Uzelf en uw omgeving te beschermen. Een beschadigde asbesttoepassing in slechte staat kan makkelijk verder breken of vergruizen. Er komen dan schadelijke asbestvezels vrij die ingeademd kunnen worden.

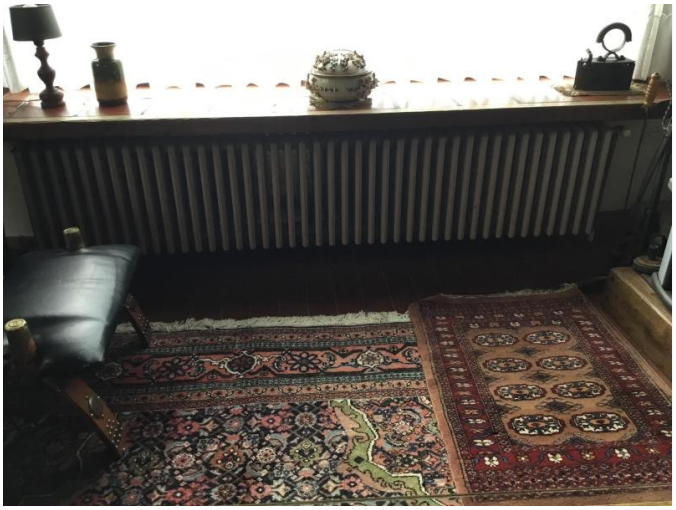
Fiche 6: Mogelijks pakkingen bij gietijzeren radiatoren

Mogelijks bevinden zich binnen de gietijzeren radiatoren, asbesthoudende pakkingen.

Identificatiemethode	Redelijk vermoeden
Primaire drager	HVAC infrastructuur en uitrusting
(Asbest)materiaal	Pakking, dichting
Bindmiddel	Karton - papier - viltachtig
Gebondenheid bindmiddel	Niet-hechtgebonden

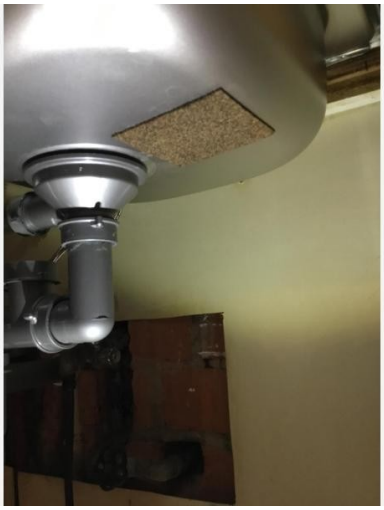
Fiche 8: Teerlapje onder de spoelbakken keuken

Geen asbest

#	Type	Referentie	Resultaat
8.1	Puntmonster	MM004	Geen asbest

Beschrijving	Teerlapje onder de spoelbakken keuken
Omgeving	Binnen
Primaire drager	Plafond
Bindmiddel van materiaal	Gips - kalk
Gebondenheid op basis van bindmiddel	Niet-hechtgebonden
Hoeveelheid (oppervlakte - dikte - aantal)	• 0,01 m^2 - 0,32 cm - 1 stuk
Totaal volume	< 0,001 m^3
Identificatiemethode	Vaststelling met monstername
Destructieve handeling voor identificatie	Nee
Opmerking	De opgegeven hoeveelheid is bij benadering.
