Asbestinventarisattest

Antwerpse steenweg 35, 2620 Hemiksem

Attestnummer : **20261117-000395.000**
Uitgegeven op : **17.11.2026**
Geldig tot : **17.11.2036**

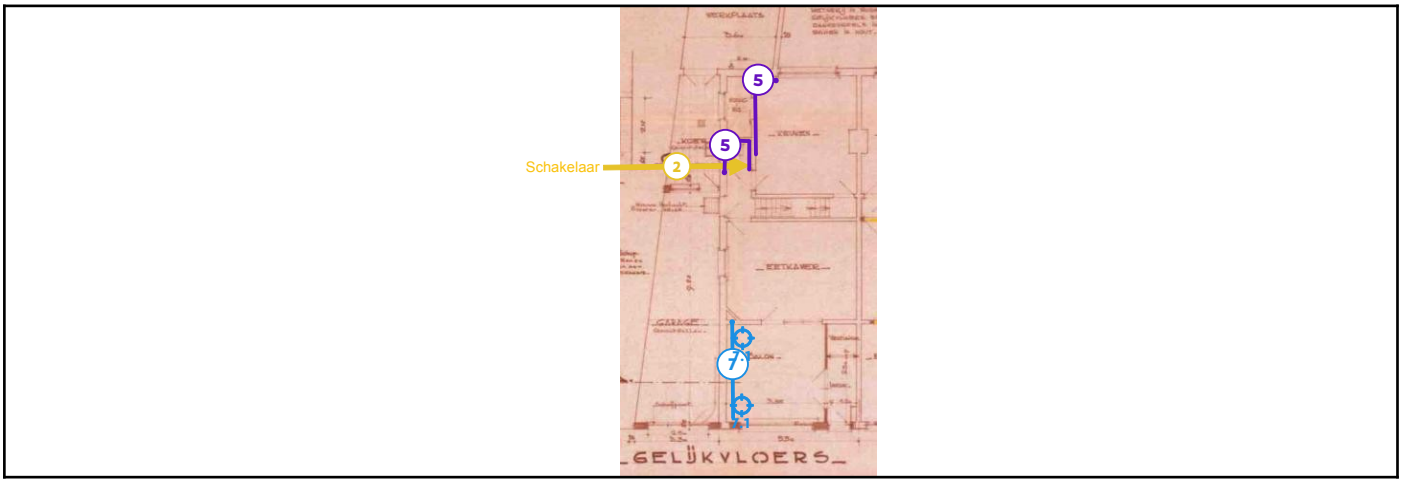
Plan 1.2: Gelijkvloers

Beschrijving	Type	Actie
2. Schakelaar	Asbestmateriaal	Zorgvuldig beheren
5. Tegellijm achter faience badkamer	Advies	-
7. Leidingisolatie woonkamer	Geen asbest	-
7.1 Code: staal 04	Mengmonster	-

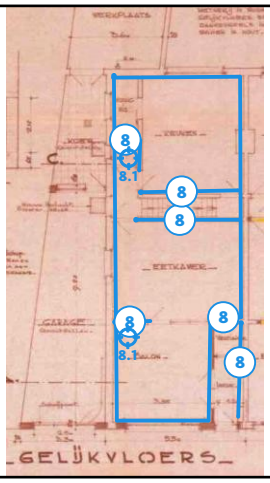
Plan 1.3: Gelijkvloers

Beschrijving	Type	Actie
8. Bepleistering muren	Geen asbest	-
8.1 Code: staal 01	Mengmonster	-

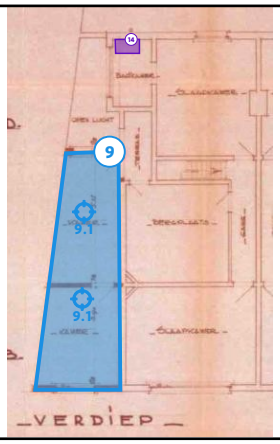
Plan 1.4: Verdieping +1

Beschrijving	Type	Actie
9. Bepleistering plafond	Geen asbest	-
9.1 Code: staal 02	Mengmonster	-
14. Stookketel	Overige ruimte of materiaal	-

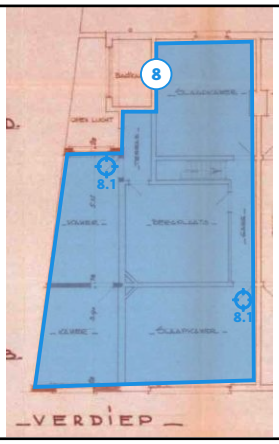
Plan 1.5: Verdieping +1

Geen plafondbepleistering

Beschrijving	Type	Actie
8. Bepleistering muren	Geen asbest	-
8.1 Code: staal 01	Mengmonster	-

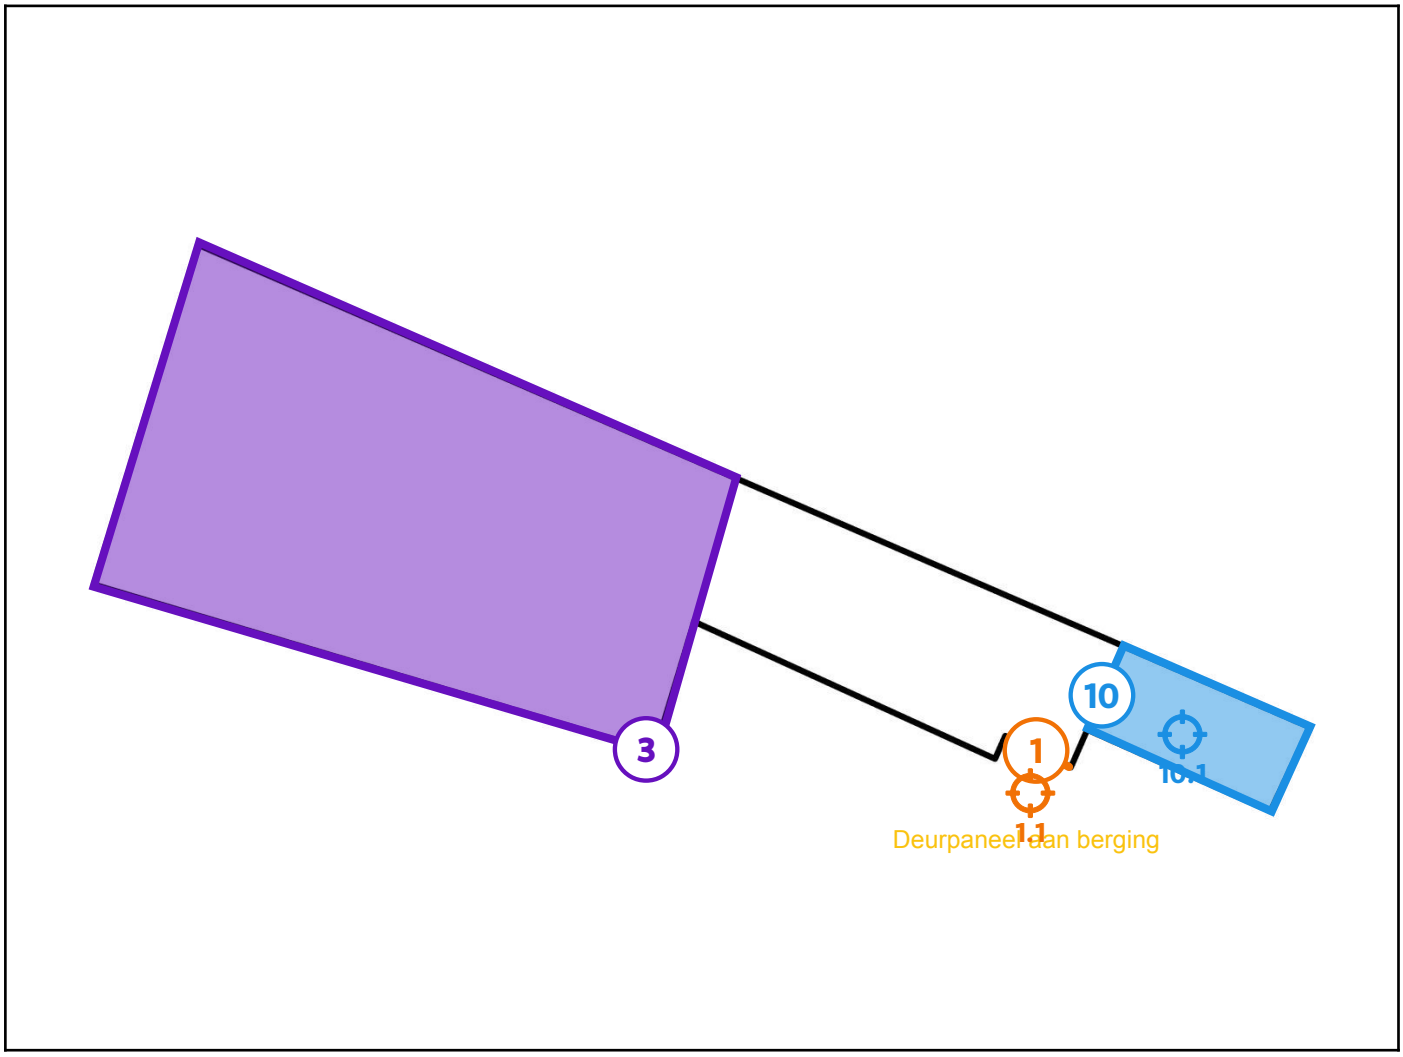
Plan 1.7: Hoofdgebouw plan

Beschrijving	Type	Actie
1. Deurpaneel tuinberging	Asbestmateriaal	Verwijderen
1.1 Code: staal 05	Puntmonster	-
3. Dakbedekking	Beperking	-
10. Roofing Volière	Geen asbest	-
10.1 Code: staal 06	Puntmonster	-

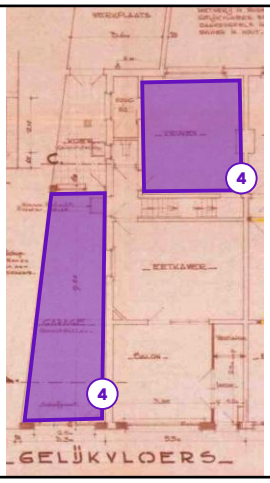
Plan 1.8: Gelijkvloers

Beschrijving	Type	Actie
4. Afwerkingsmateriaal onder vaste vloertegels	Advies	-

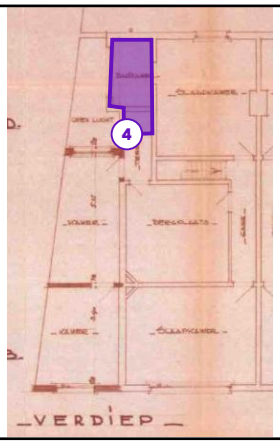
Plan 1.9: Verdieping +1

Beschrijving	Type	Actie
4. Afwerkingsmateriaal onder vaste vloertegels	Advies	-

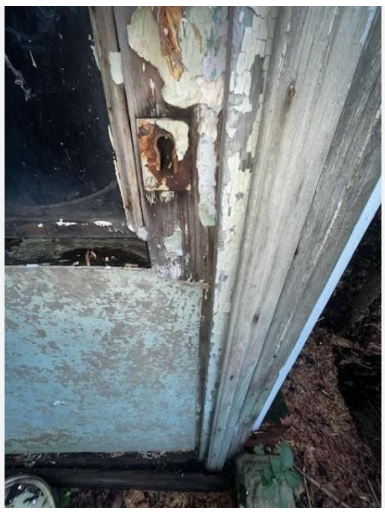
Fiche 1: Deurpaneel tuinberging

Asbestmateriaal

Het asbestmateriaal valt onder de mijlpaal van 2034.

Eindbeoordeling materiaalrisico	Verhoogd materiaalrisico en/of verhoogde kans op vezelvrijgave

Gebondenheid	Categorie 1: hechtgebonden in oorsprong
Asbestsoort (vezeltype)	Alleen chrysotiel aanwezig
Asbestconcentratie	Laag (< 50%)
Afschermingsgraad van het gehele materiaal	Geheel of deels vrij aan de buitenlucht, maar geen contact met binnenlucht
Toestand van het materiaal	Matig beschadigd, matig verweerd

#	Type	Referentie	Resultaat
1.1	Puntmonster	staal 05	Chrysotiel

Verwijderen

- Verwijder dit asbestmateriaal zo snel mogelijk. Volg de toestand goed op.

- Eenvoudige handelingen: mag via doe-het-zelf of door werknemer(s) met opleidingsattest eenvoudige handelingen
  Als dit materiaal verwijderd kan worden zonder het te breken, te beschadigen... , dan mag met dit met eenvoudige handelingen.

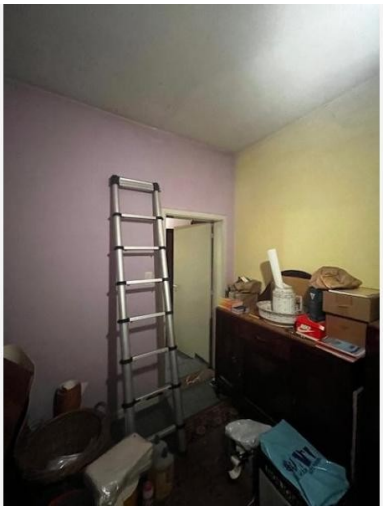
Fiche 9: Bepleistering plafond

Geen asbest

#	Type	Referentie	Resultaat
9.1	Mengmonster	staal 02	Geen asbest

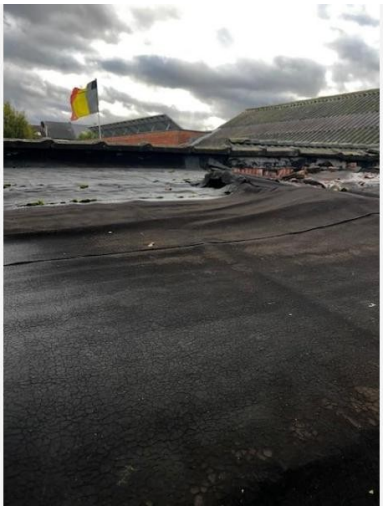
Fiche 11: roofing tuinberging

Geen asbest

#	Type	Referentie	Resultaat
11.1	Puntmonster	staal 07	Geen asbest
