Asbestinventarisattest

Biezenstraat 21, 8000 Brugge
Gemeenschappelijke delen

Attestnummer : **20261123-000239.000**
Uitgegeven op : **23.11.2026**
Geldig tot : **23.11.2036**

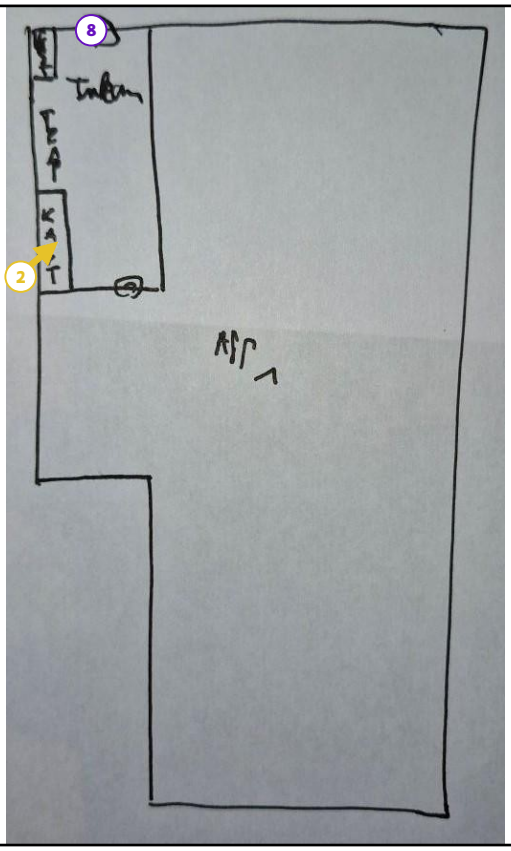
Plan 1.1: gelijkvloers

Beschrijving	Type	Actie
2. Bakeliet - zekeringkast of verdeelbord	Asbestmateriaal	Zorgvuldig beheren
8. Afdichting schrijnwerk profiel-muur - niet asbestverdacht	Overige ruimte of materiaal	-

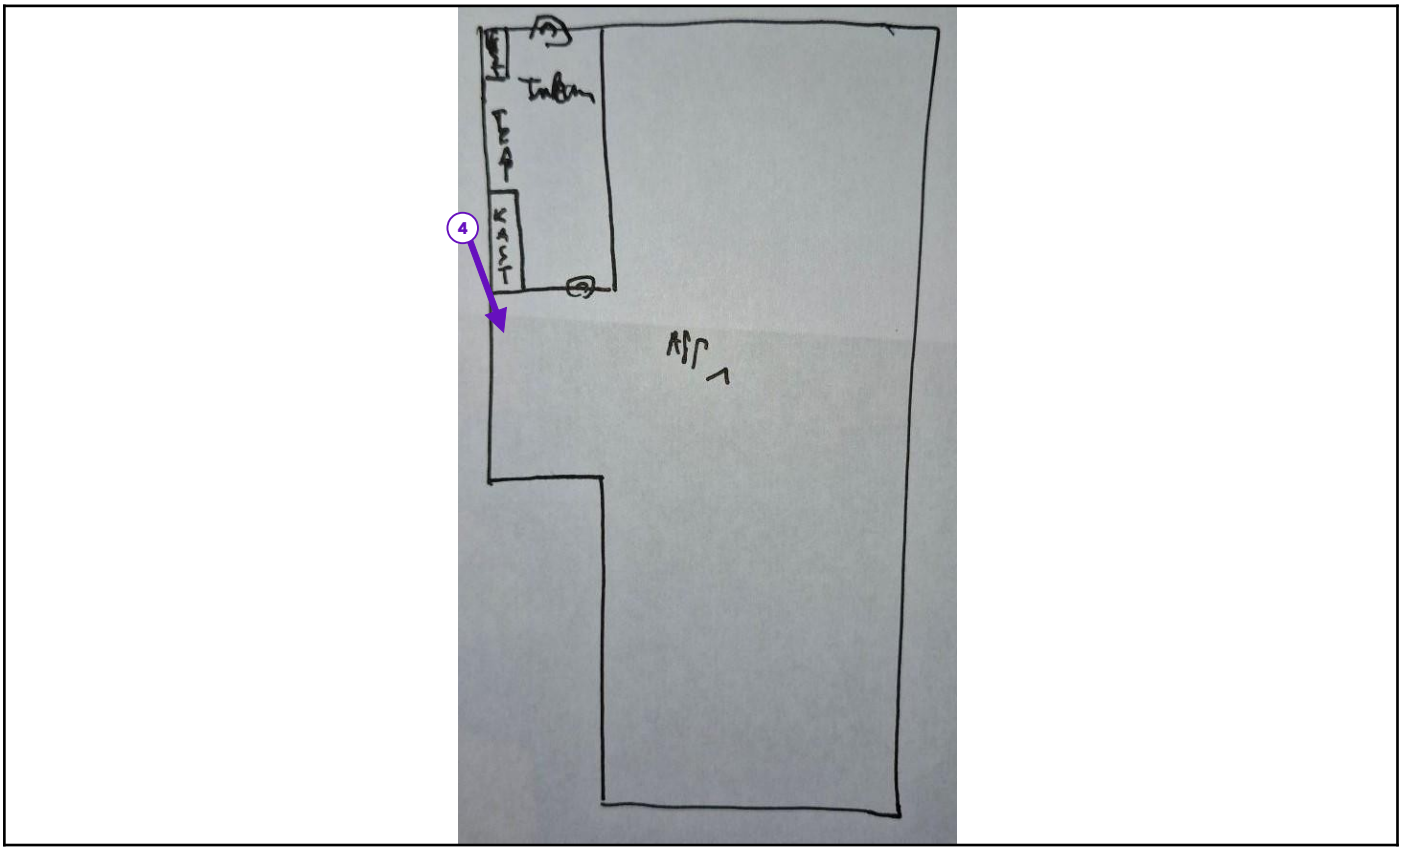
Plan 1.3: gelijkvloers kopie kopie

Beschrijving	Type	Actie
4. Beperking - rookgaskanaal > 3,50 m, binnen niet te inspecteren	Beperking	-

Uitleg van de asbestdeskundige: Het rookgaskanaal is langs binnen niet te inspecteren: het zit ingewerkt in een gemetste schouw of achter afwerking, en de aansluiting kan niet gedemonteerd worden zonder breekwerk. Langs binnen is daardoor geen volledige beoordeling mogelijk. Langs buiten bevinden het kanaal en de uitmonding zich hoger dan 3,50 m boven een vaste ondergrond en zijn ze niet veilig bereikbaar. Vanaf de grond en vanuit de ramen is niet vast te stellen uit welk materiaal ze bestaan. Het rookgaskanaal is daarom niet onderzocht. Dit is een onderzoeksbeperking op middellange termijn. Ze kan opgeheven worden als er een veilige toegang voorzien wordt, bijvoorbeeld een hoogtewerker of een stelling, of als de schouw bij werken geopend wordt. Laat het rookgaskanaal dan alsnog onderzoeken, en in elk geval voordat u werken aan de schouw, de aansluiting of het dak laat uitvoeren.

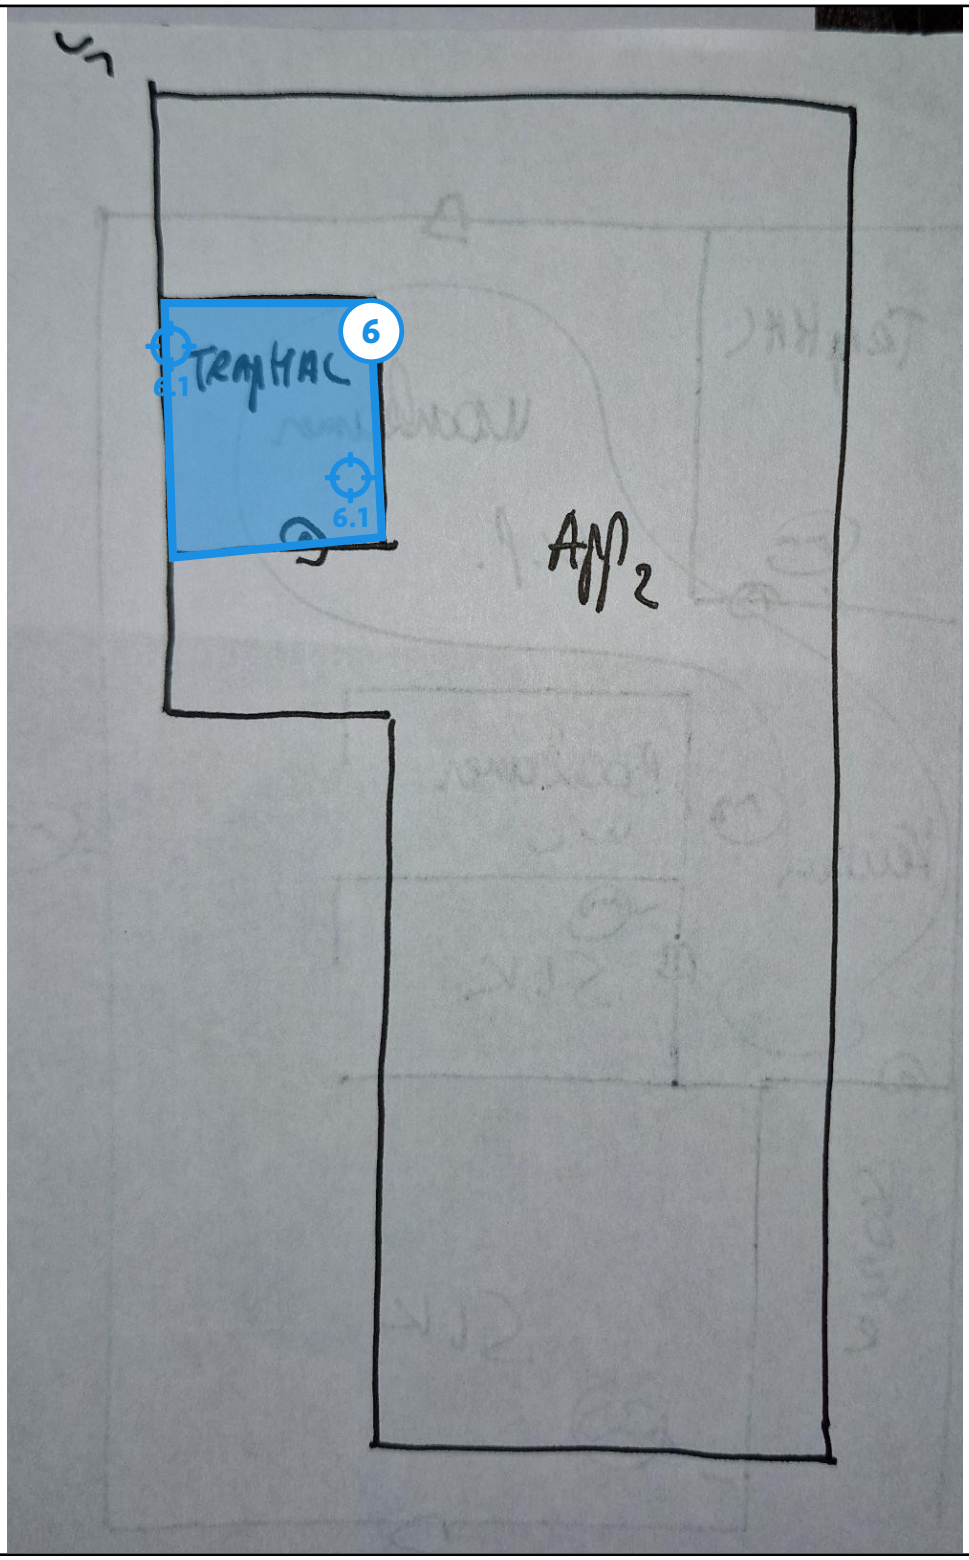
Plan 1.4: 1ste verdieping

Beschrijving	Type	Actie
6. Pleisterwerk traphal (gips/kalk)	Geen asbest	-

6.1 Code: MM1	Mengmonster	-

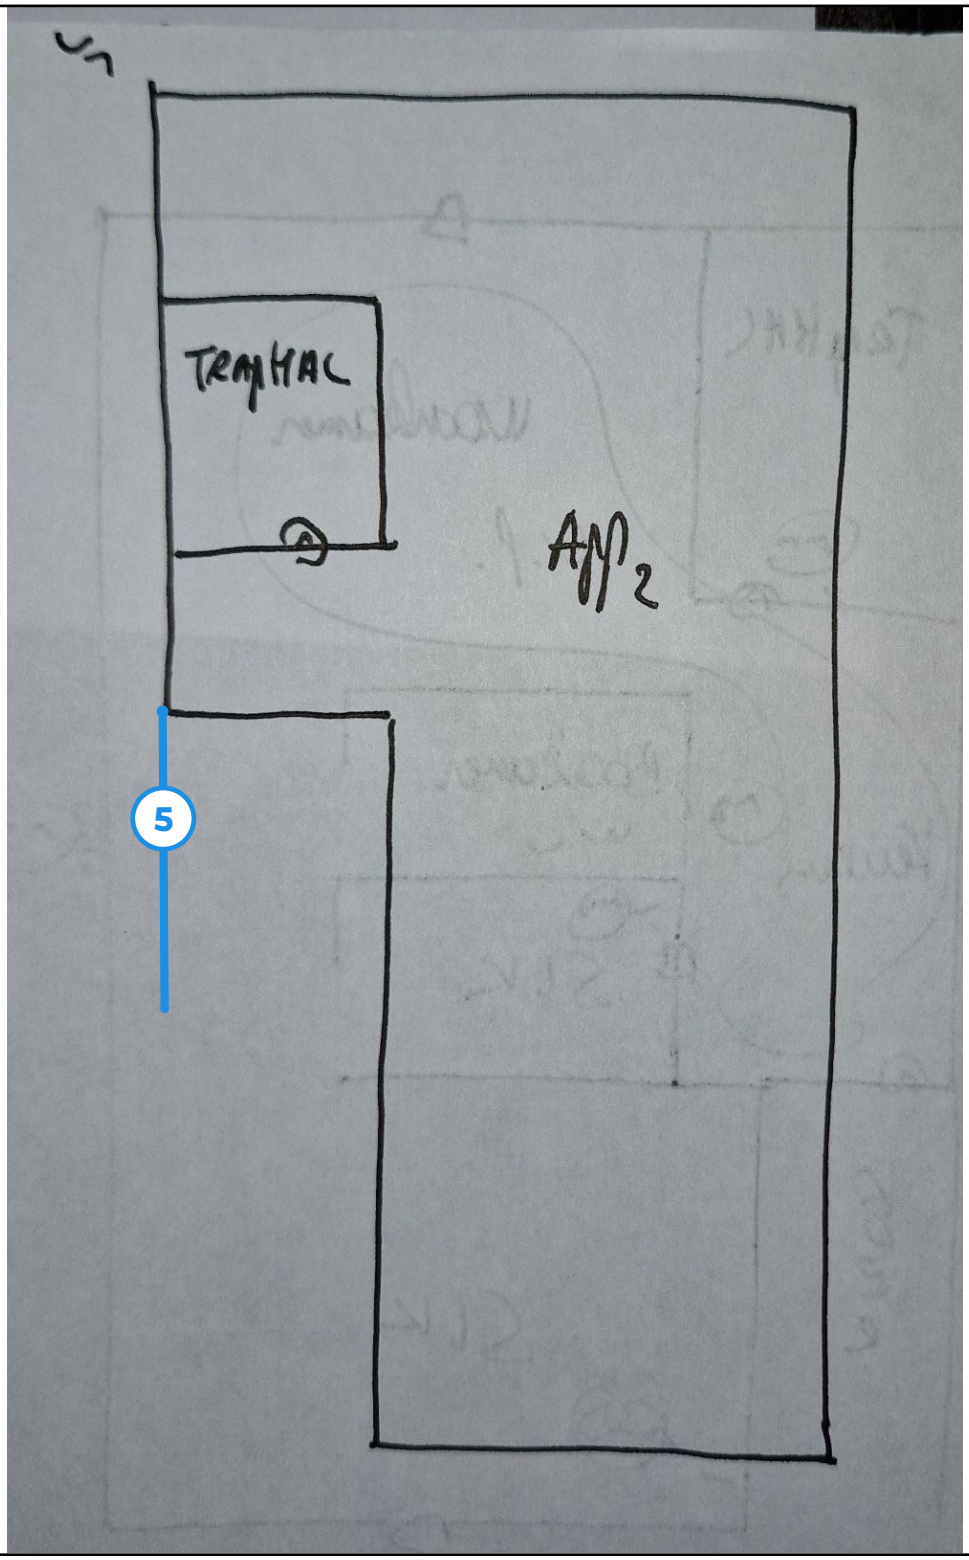
Plan 1.5: 1ste verdieping kopie

Beschrijving	Type	Actie
5. Smeerlaag of cementering in cement buiten	Geen asbest	-

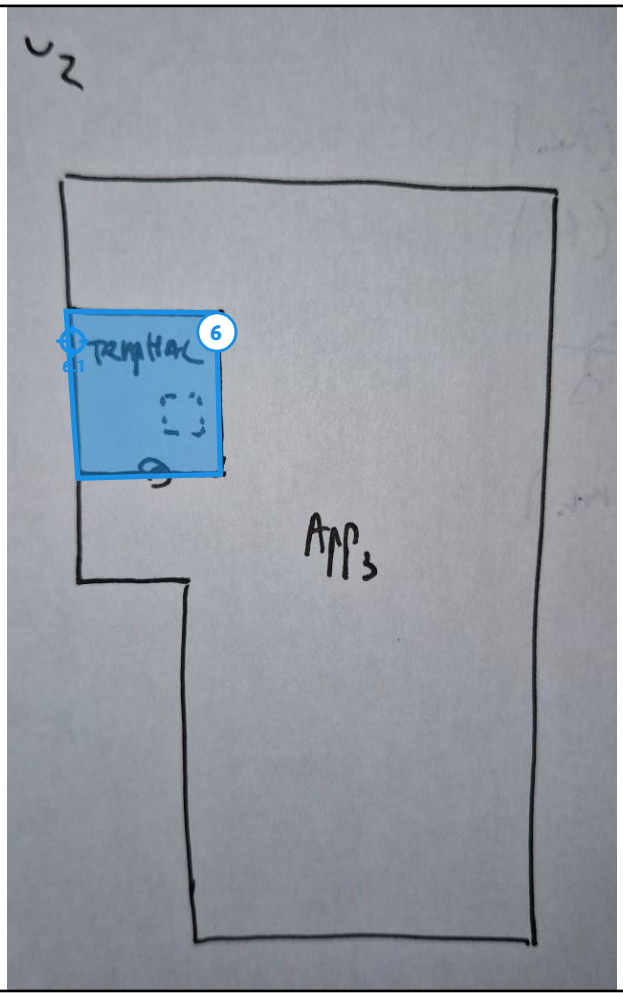
Plan 1.6: 2de verdieping

Beschrijving	Type	Actie
6. Pleisterwerk traphal (gips/kalk)	Geen asbest	-
6.1 Code: MM1	Mengmonster	-

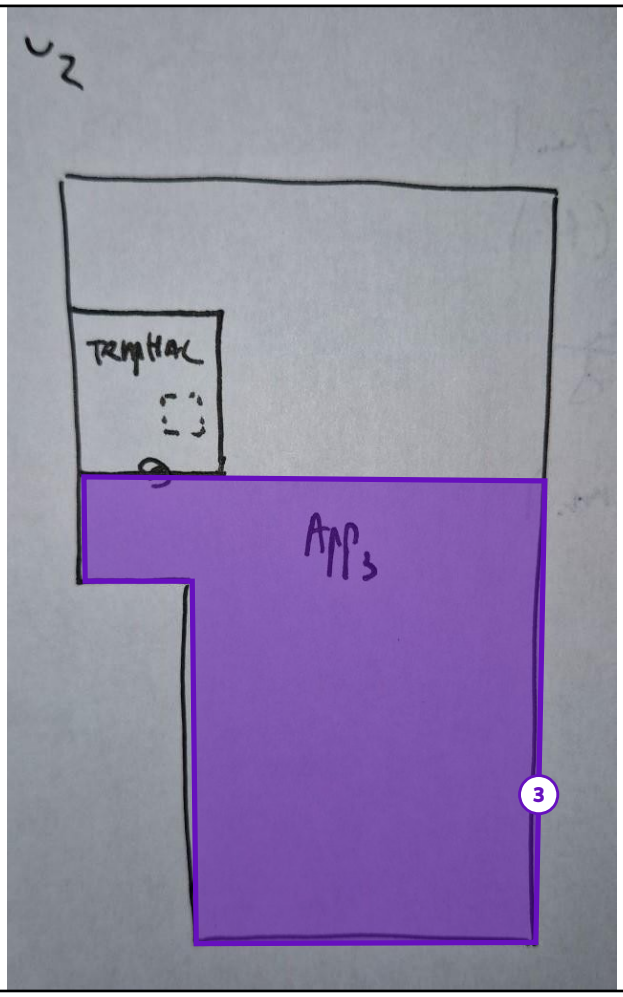
Plan 1.8: 2de verdieping kopie kopie kopie

Beschrijving	Type	Actie
3. platte dak (achterbouw)	Beperking	-

Uitleg van de asbestdeskundige: Onmogelijk om het platte dak te zien.

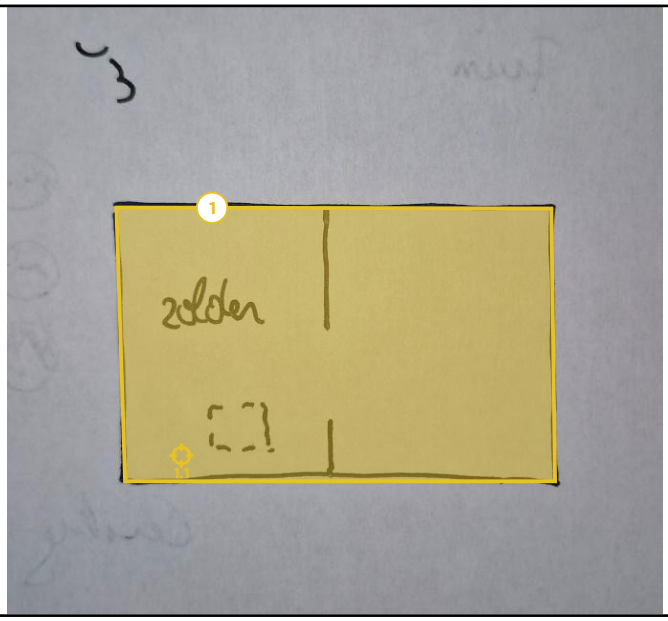
Plan 1.9: 3de verdieping

Beschrijving	Type	Actie
1. Menuiserite - onderdak onder dakpannen	Asbestmateriaal	Zorgvuldig beheren
1.1 Code: MM2	Puntmonster	-

- Zorg voor een veilig beheer en verwijder dit asbestmateriaal wanneer het bij werken eenvoudig bereikbaar wordt. Controleer de toestand jaarlijks op wijzigingen.

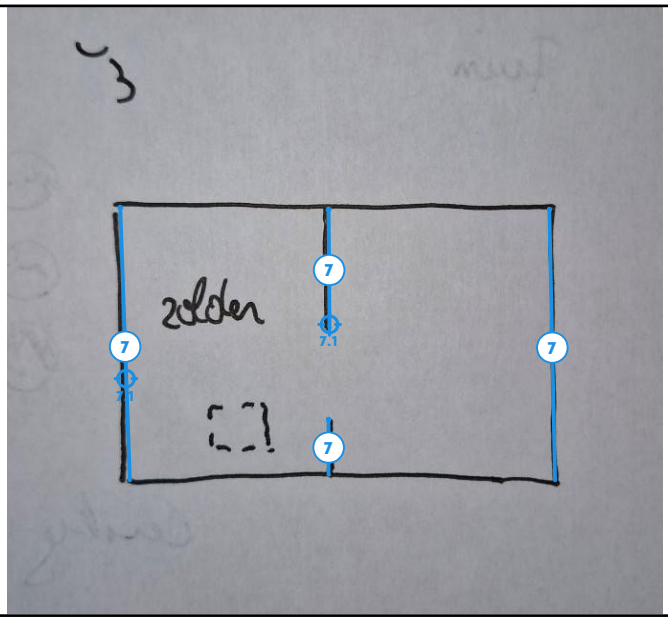
Plan 1.10: 3de verdieping kopie

Beschrijving	Type	Actie
7. Pleisterwerk in cement / cementering binnen - wanden	Geen asbest	-
7.1 Code: MM4	Mengmonster	-

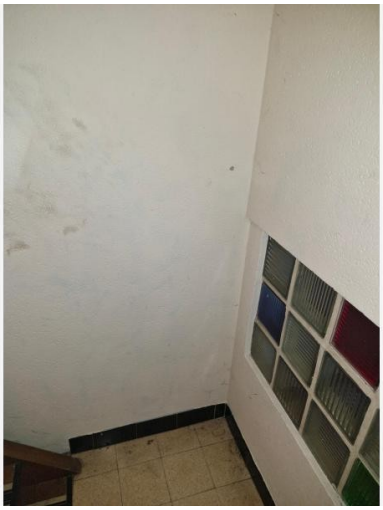
Fiche 6: Pleisterwerk traphal (gips/kalk)

Geen asbest

#	Type	Referentie	Resultaat
6.1	Mengmonster	MM1	Geen asbest

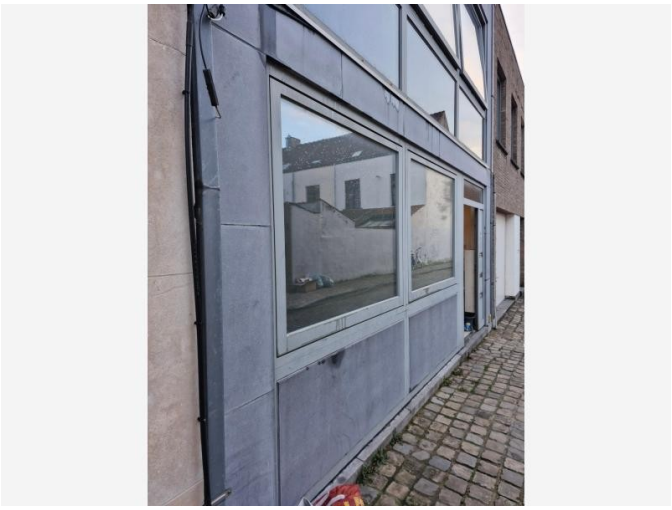
Beschrijving	Notitie	Terug te vinden op plannen
Fiche 8: Afdichting schrijnwerk profiel-muur - niet asbestverdacht	De aansluiting tussen het profiel van het schrijnwerk en de muur is afgedicht met materialen die niet asbestverdacht zijn, zoals een soepele, elastische siliconenkit, zwelband, purschuim of een dichtingsprofiel. Tussen profiel en muur werd geen relatief harde of pasta-achtige mastiek of kit vastgesteld. De plaats staat in de lokalisatie van deze fiche.	Plan 1.1: gelijkvloers
