01 / 06 Synthese van de controle — COVER

Elektrische installaties op laagspanning en zeer lage spanning

Boek 1 — KB 8/9/2019 · Algemene Directie Energie

Biezenstraat 21 bus 001, 8000 Brugge

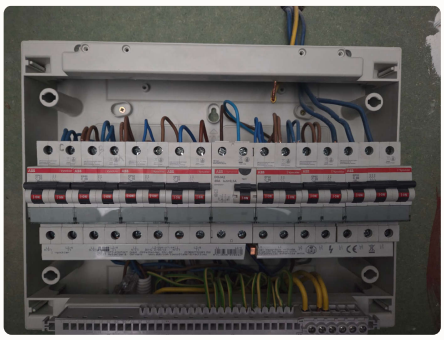
01 ALSB

VASTSTELLINGEN 1 INBREUK

- 4.2.3.2 De aansluitingen van de hoofd-equipotentiaalverbindingen (water-, gasleiding, vertrek- en terugvoerleiding van verwarming) dienen vervolledigd te worden.
