# Asbestinventarisatetest

Kerkstraat 110, 2620 Hemiksem

Attestnummer : 20250513-000539.000

Uitgegeven op : 13.05.2025

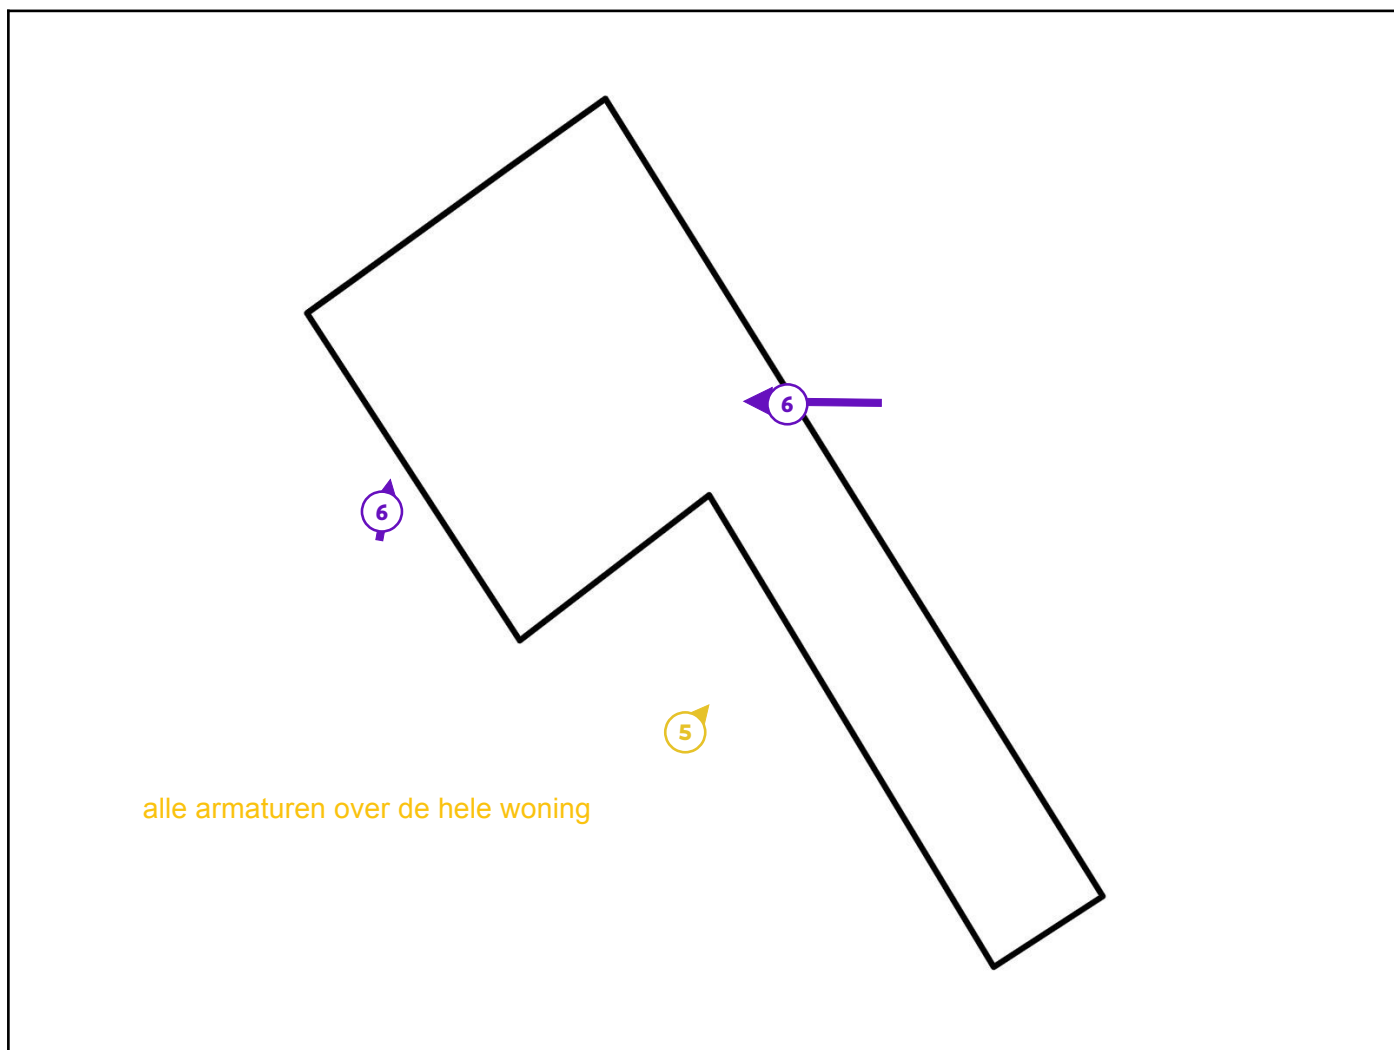
## Plan 1.1: Hoofdgebouw plan

| Beschrijving | Type | Actie |
|---|---|---|
| 6. schouw niet inspecteerbaar | Beperking | - |

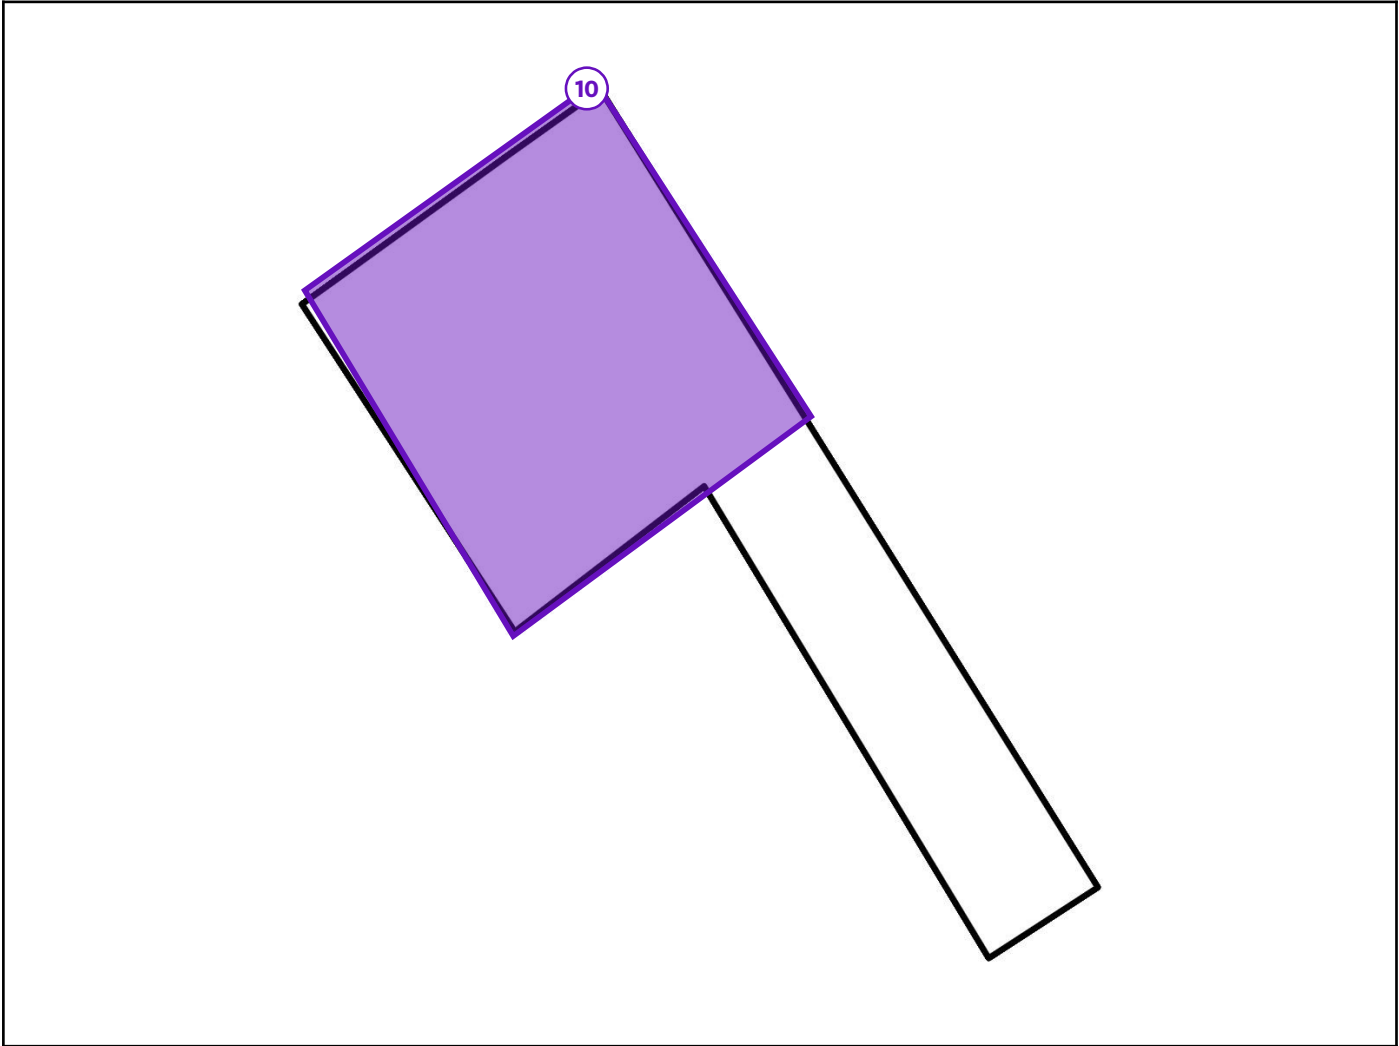
# Plan 1.6: Hoofdgebouw plan

| Beschrijving | Type | Actie |
|---|---|---|
| 10. Er lijkt geen onderdak aanwezig | Advies | - |

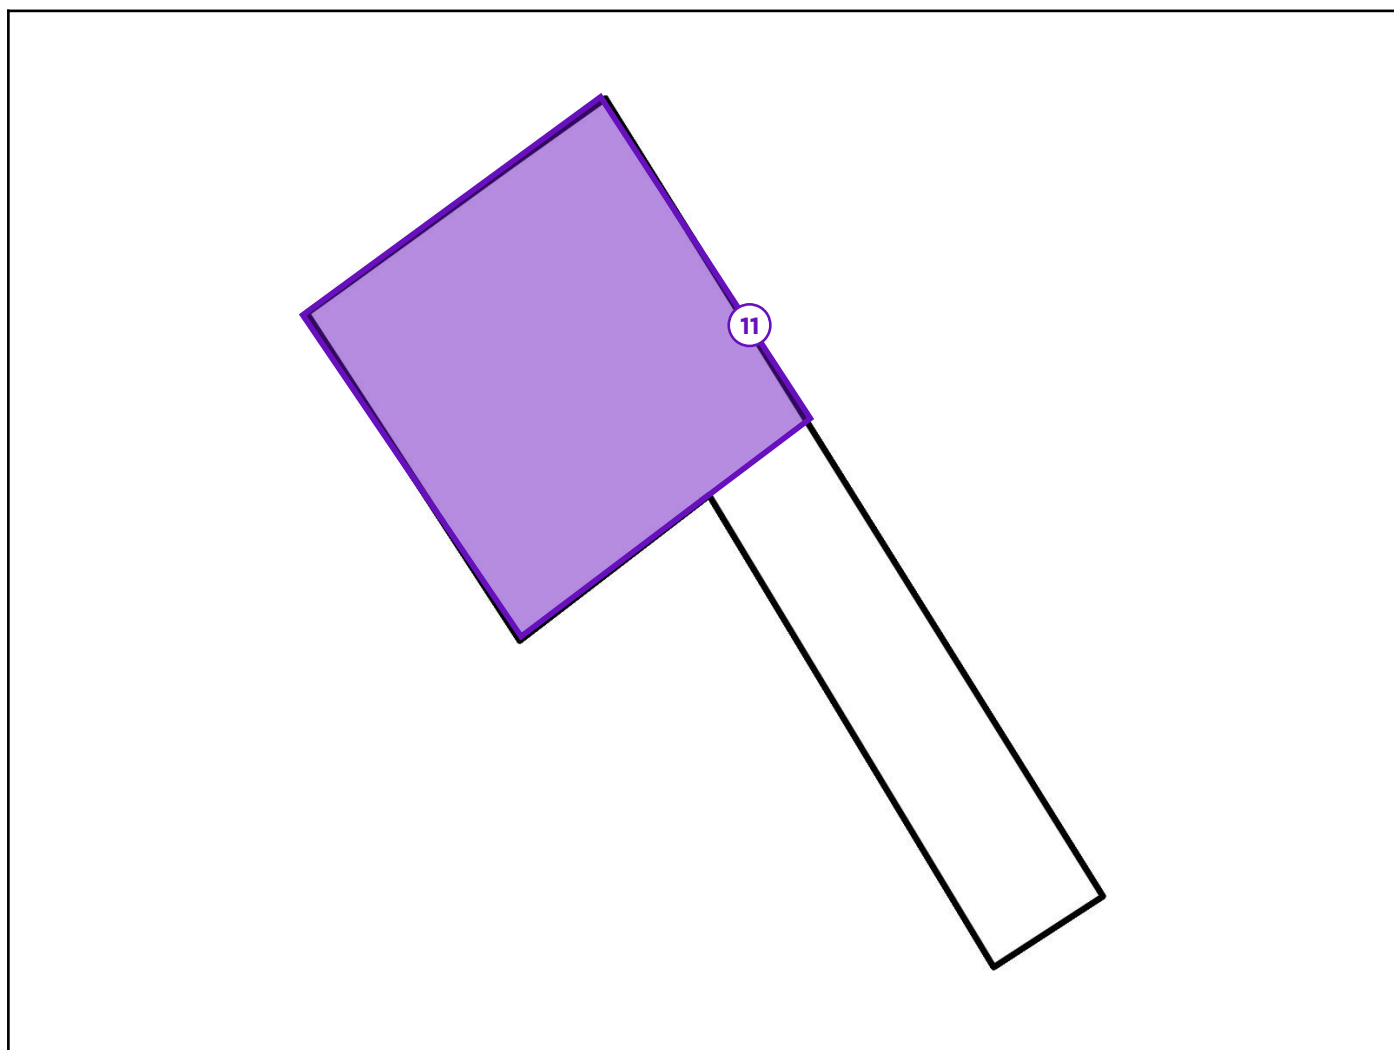
## Plan 1.7: zolder vloer

| Beschrijving | Type | Actie |
|---|---|---|
| 11. Linoleum (moderne) vloer trap en zolder | Advies | - |
