# Asbestinventarisatetest

Beukenlaan 4, 9240 Zele

Attestnummer : 20260102-000123.000

Uitgegeven op : 02.01.2026

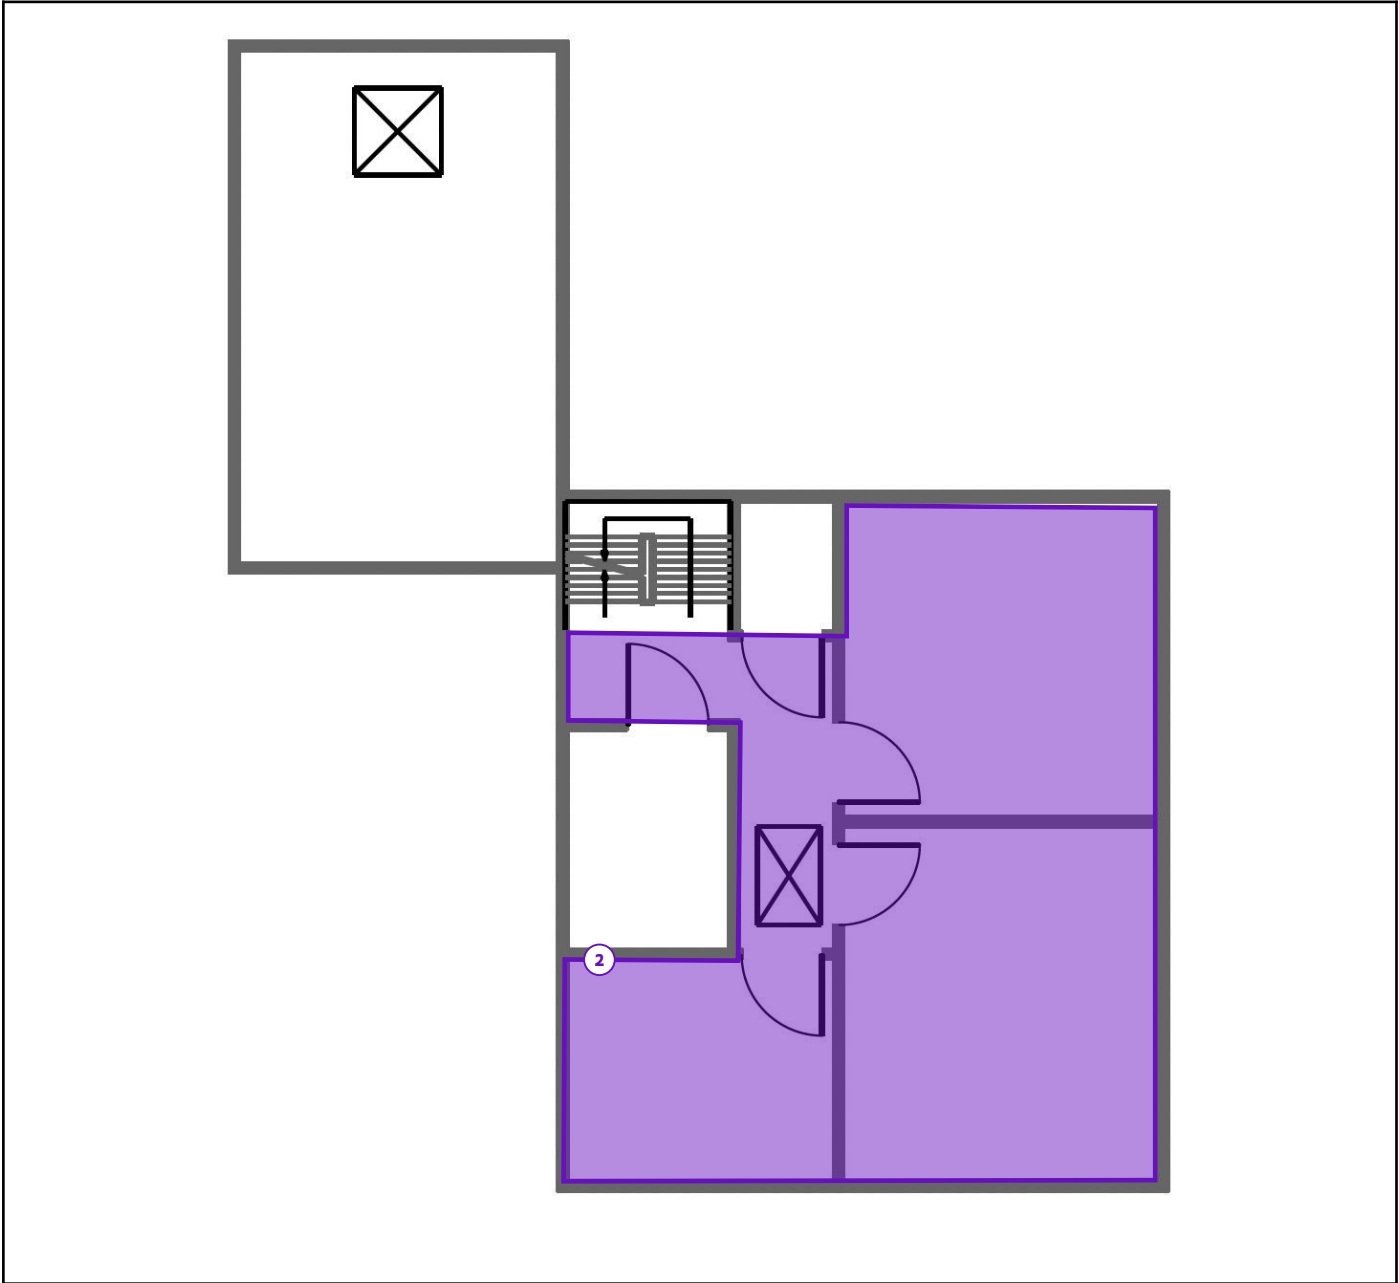
# Plan 1.6: Eerste verdieping (adviezen)

| Beschrijving | Type | Actie |
|---|---|---|
| 2. Vloerbedekking | Advies | - |

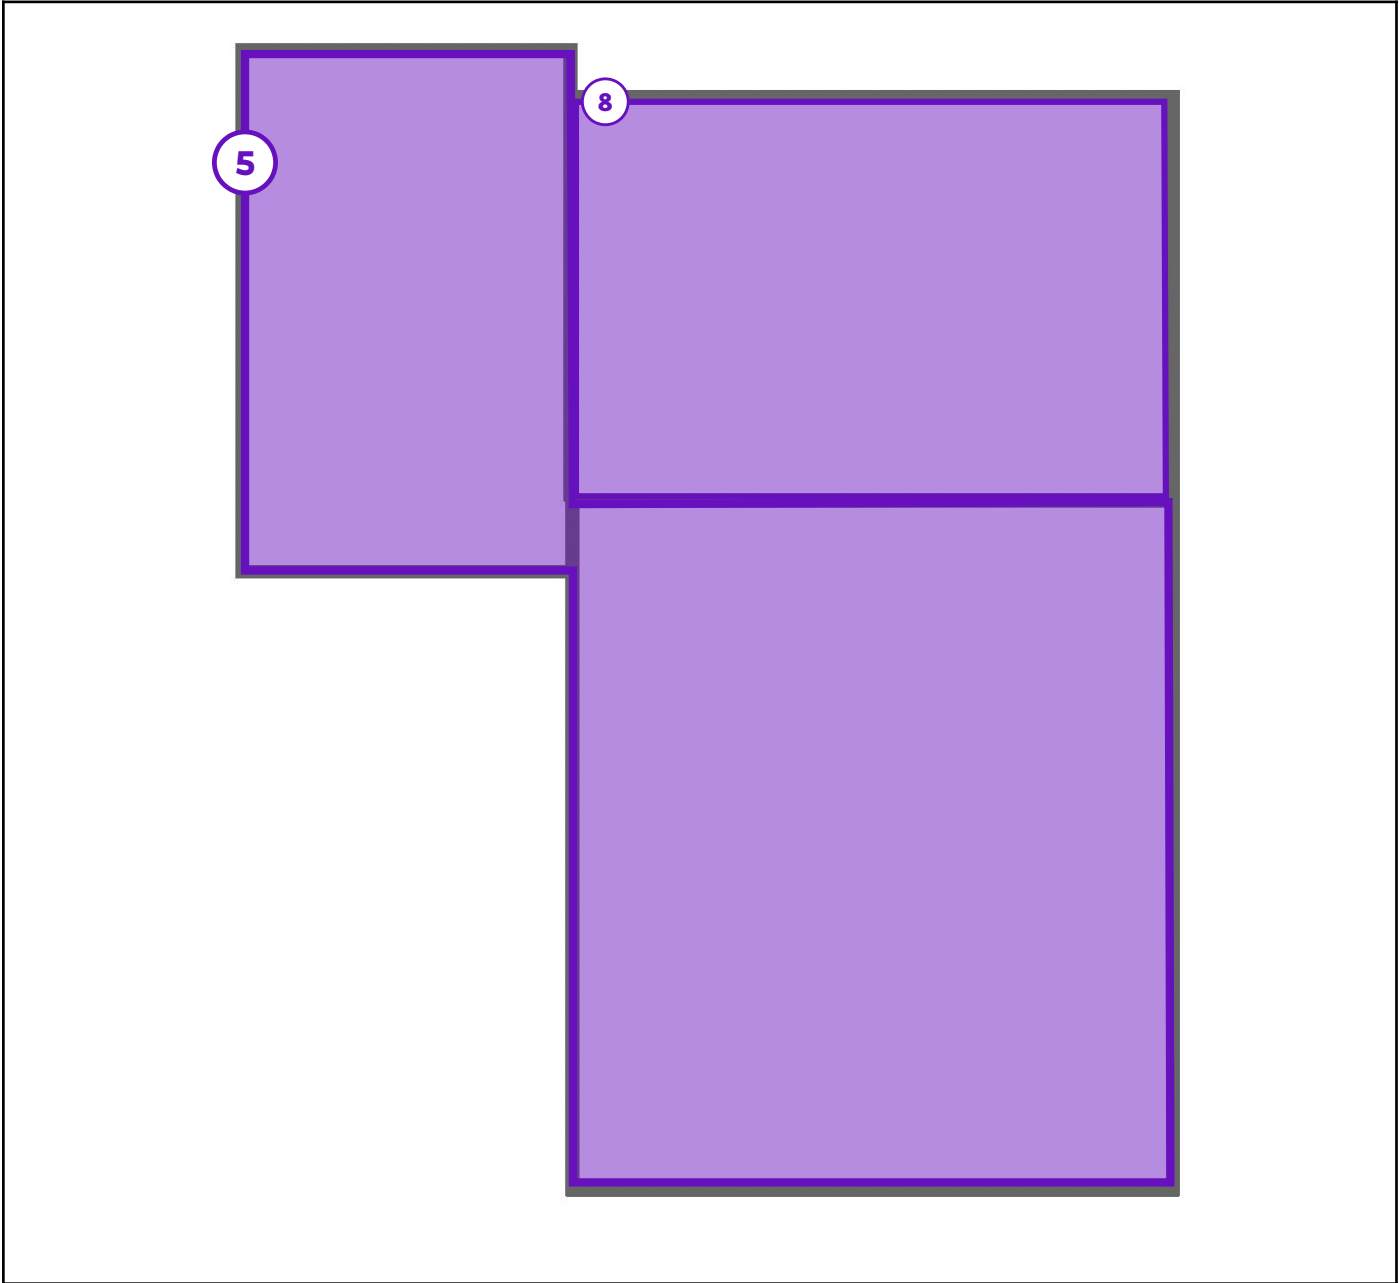
# Plan 1.8: Dakconstructie

| Beschrijving | Notitie | Terug te vinden op plannen |
|---|---|---|
| Fiche 8: EPDM platdak | <p>Het plat dak is afgewerkt met EPDM, een materiaal dat niet asbestverdacht is. Er is echter geen zicht op eventuele oudere dakbedekkingen die zich daaronder kunnen bevinden. Het detecteren hiervan valt onder destructief onderzoek, wat gevolgschade met zich kan meebrengen.</p> <p>Bij werken wordt een destructief onderzoek met staalname aangeraden.</p> | Plan 1.8: Dakconstructie |
