# Asbestinventarisatattest

Abdijbekestraat 8/0101, 8200 Brugge

Attestnummer : 20260306-000234.000

Uitgegeven op : 06.03.2026

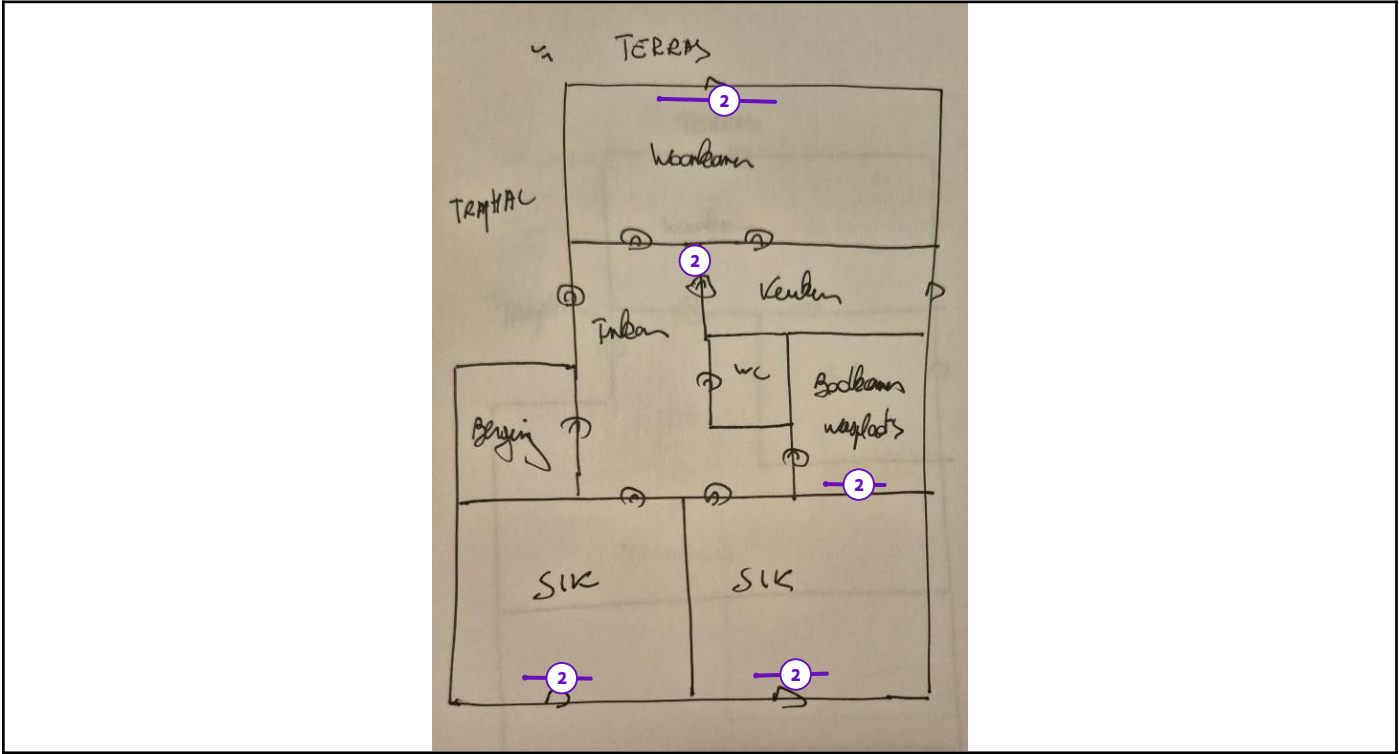
# Plan 1.5: 45 kopie kopie

| Beschrijving | Type | Actie |
|---|---|---|
| 2. radiatoren | Advies | - |
