Asbestinventarisatetest

Veerstraat 20, 9870 Zulte

Attestnummer : 20260403-000174.000

Niet-asbestveilig

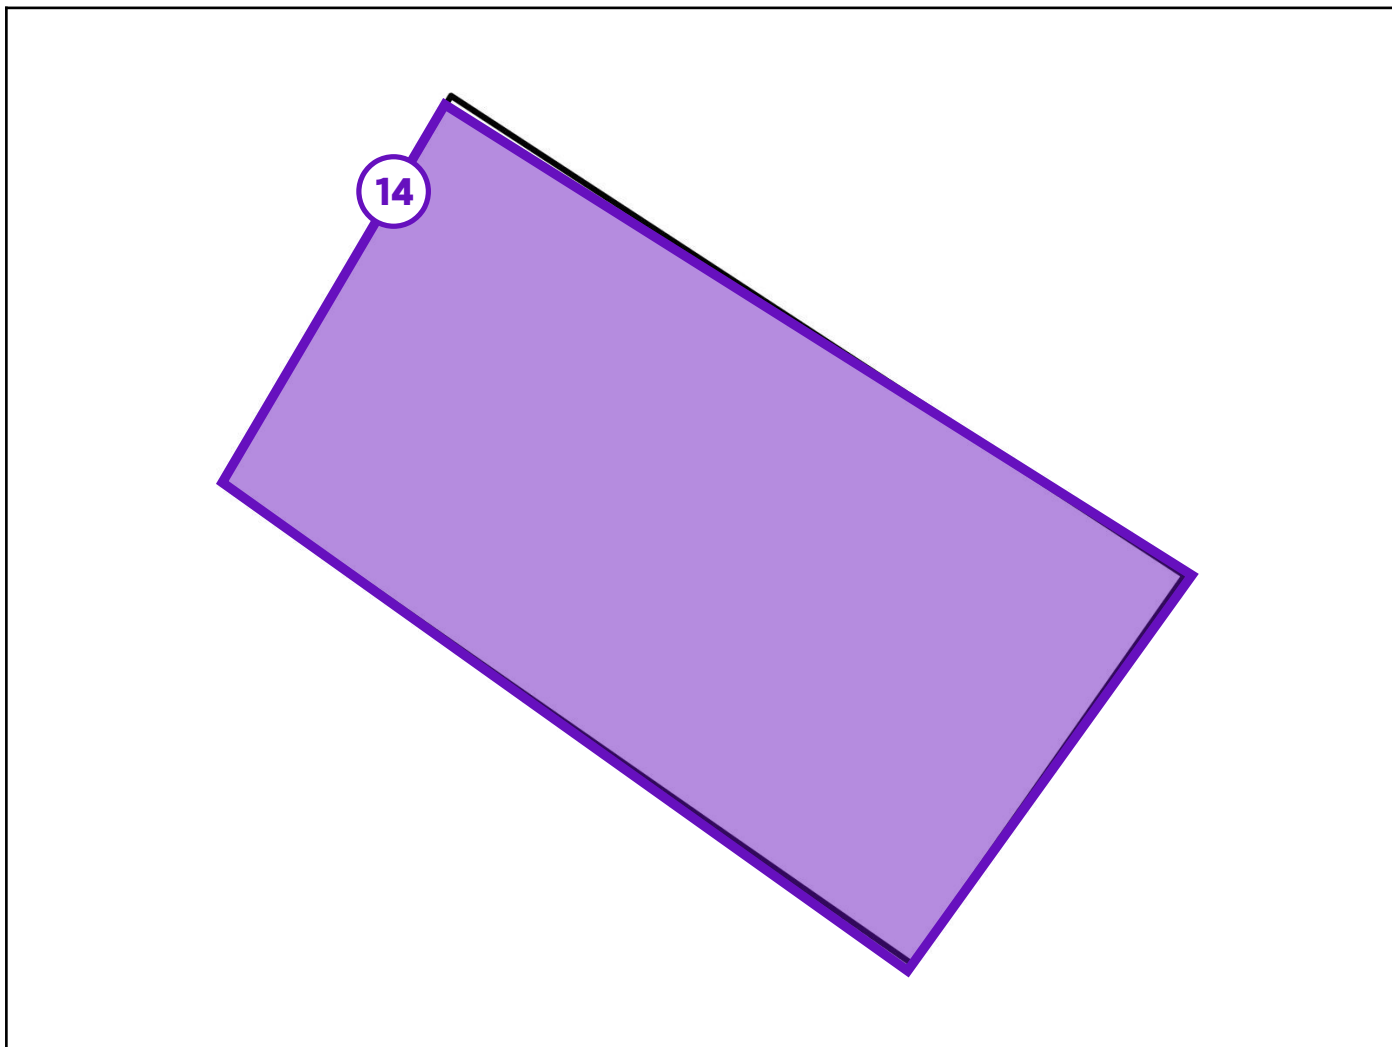
Plan 1.1: Bijgebouw plan

Beschrijving	Type	Actie
14. Dakbedekking kunststof platen	Overige ruimte of materiaal	-

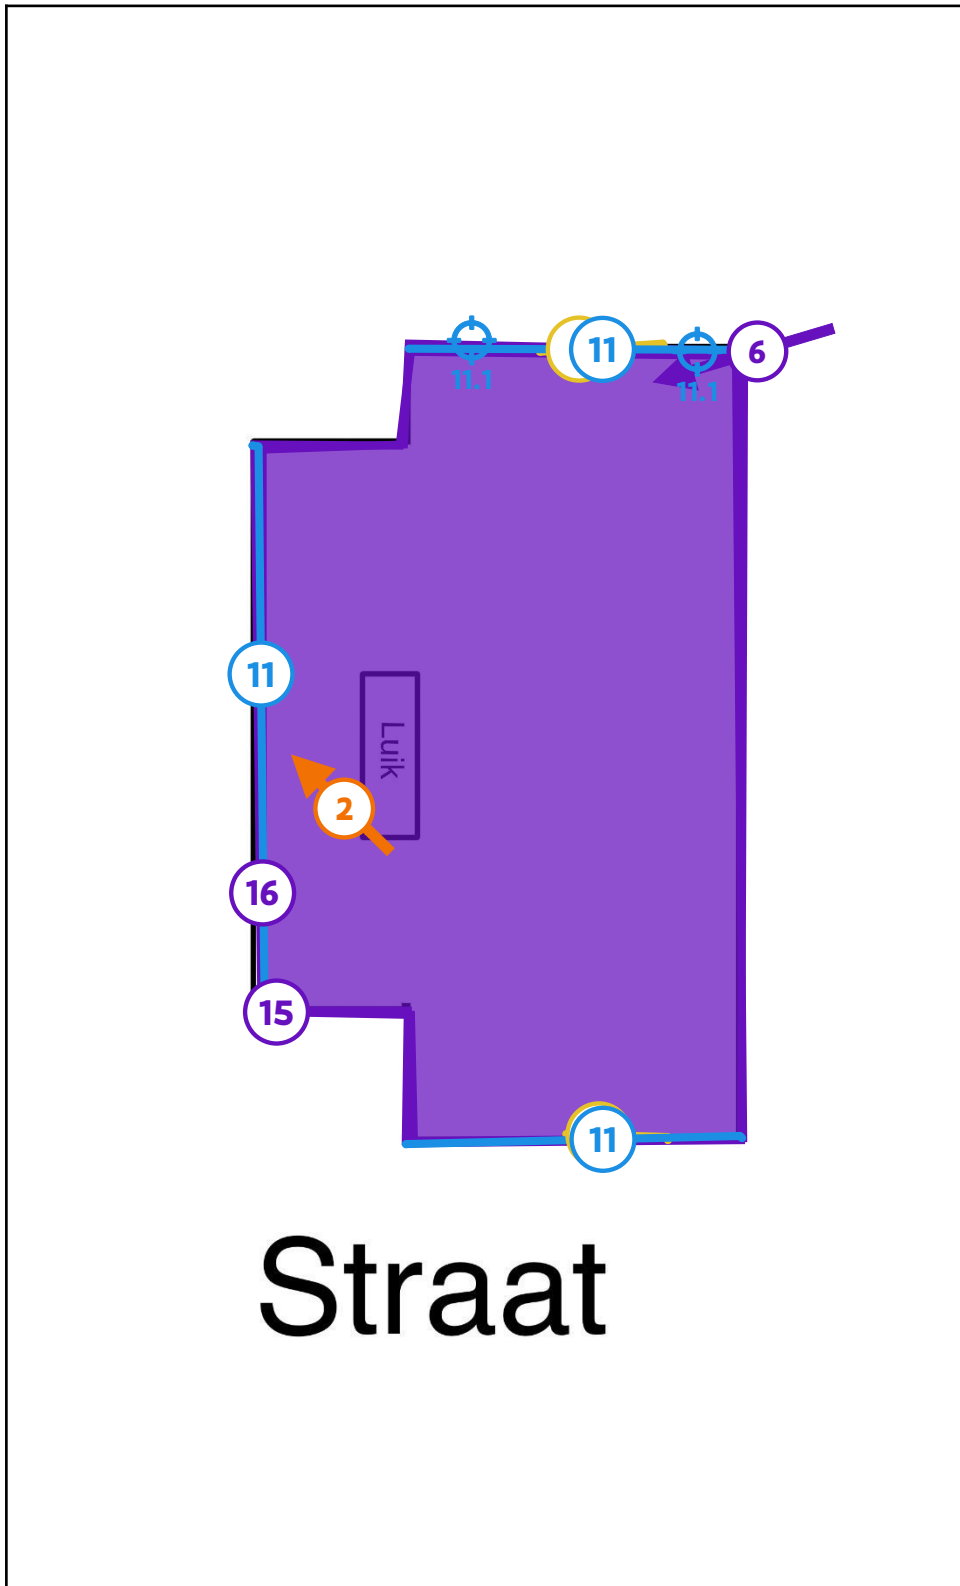
Plan 3.1: Zolder

2. Bakeliet toepassingen	Asbestmateriaal	Verwijderen
5. Mastiek ramen (in schrijnwerk)	Asbestmateriaal	Zorgvuldig beheren
6. Beperking schouw	Beperking	-
11. Cement smeerlaag	Geen asbest	-
11.1 Code: Mm11	Mengmonster	-
15. houtvezel onderdak	Overige ruimte of materiaal	-
16. Dakbedekking (anders dan leien of golfplaten)	Overige ruimte of materiaal	-

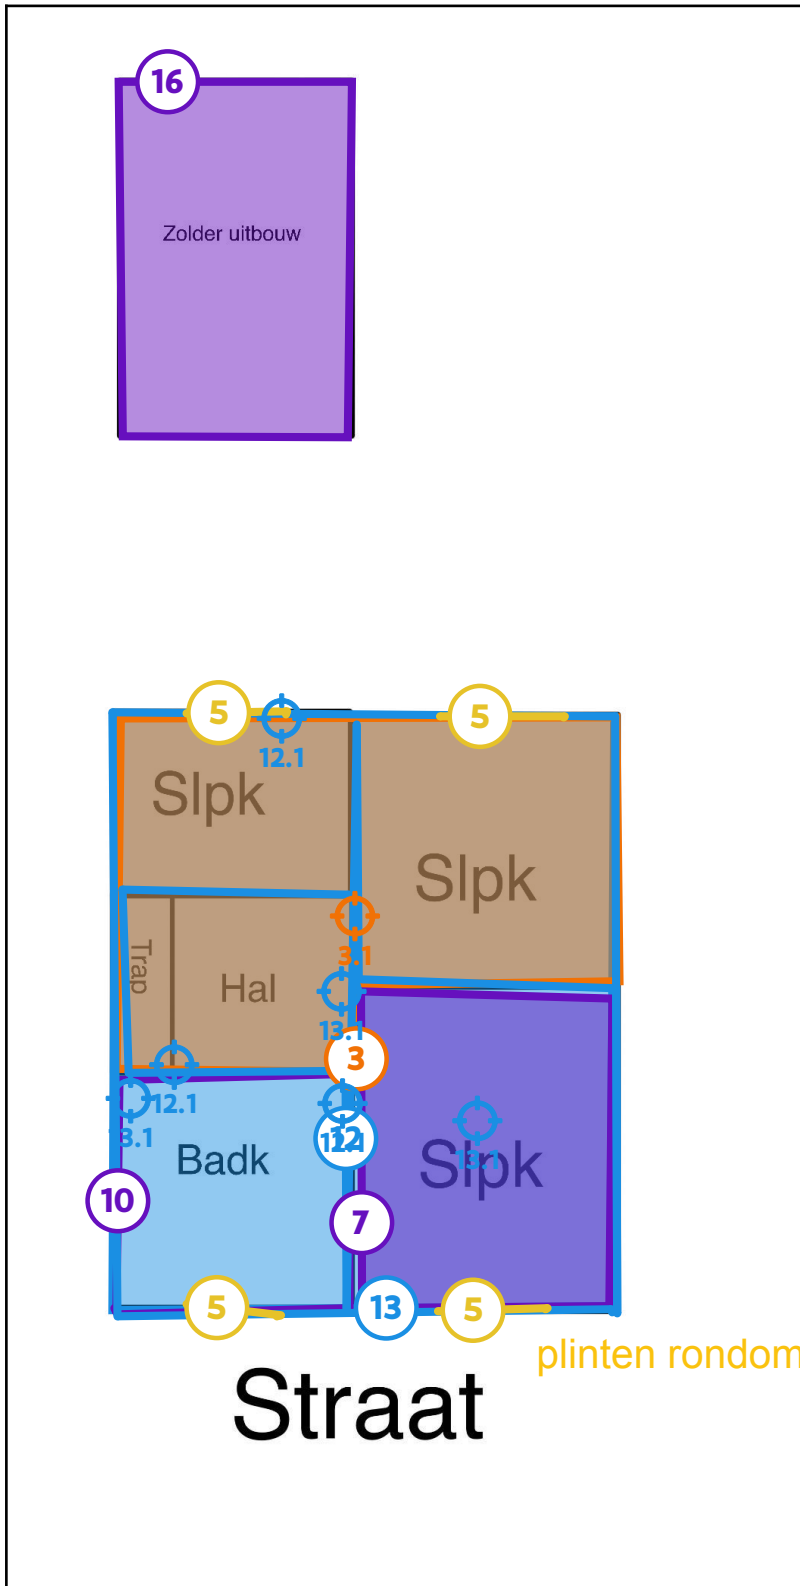
Plan 3.2: Niv1

3. Vloerzeil	Asbestmateriaal	Verwijderen
3.1 Code: Mm07	Puntmonster	-
5. Mastiek ramen (in schrijnwerk)	Asbestmateriaal	Zorgvuldig beheren
7. Vloerzeil (niet asbestverdacht)	Advies	-
9. Advies lijmlaag intacte plinten	Advies	-
10. Advies intacte wandtegels	Advies	-
12. Pleisterwerk wanden	Geen asbest	-
12.1 Code: MM01	Mengmonster	-
13. Pleisterwerk plafond	Geen asbest	-
13.1 Code: MM02	Mengmonster	-
16. Dakbedekking (anders dan leien of golfplaten)	Overige ruimte of materiaal	-

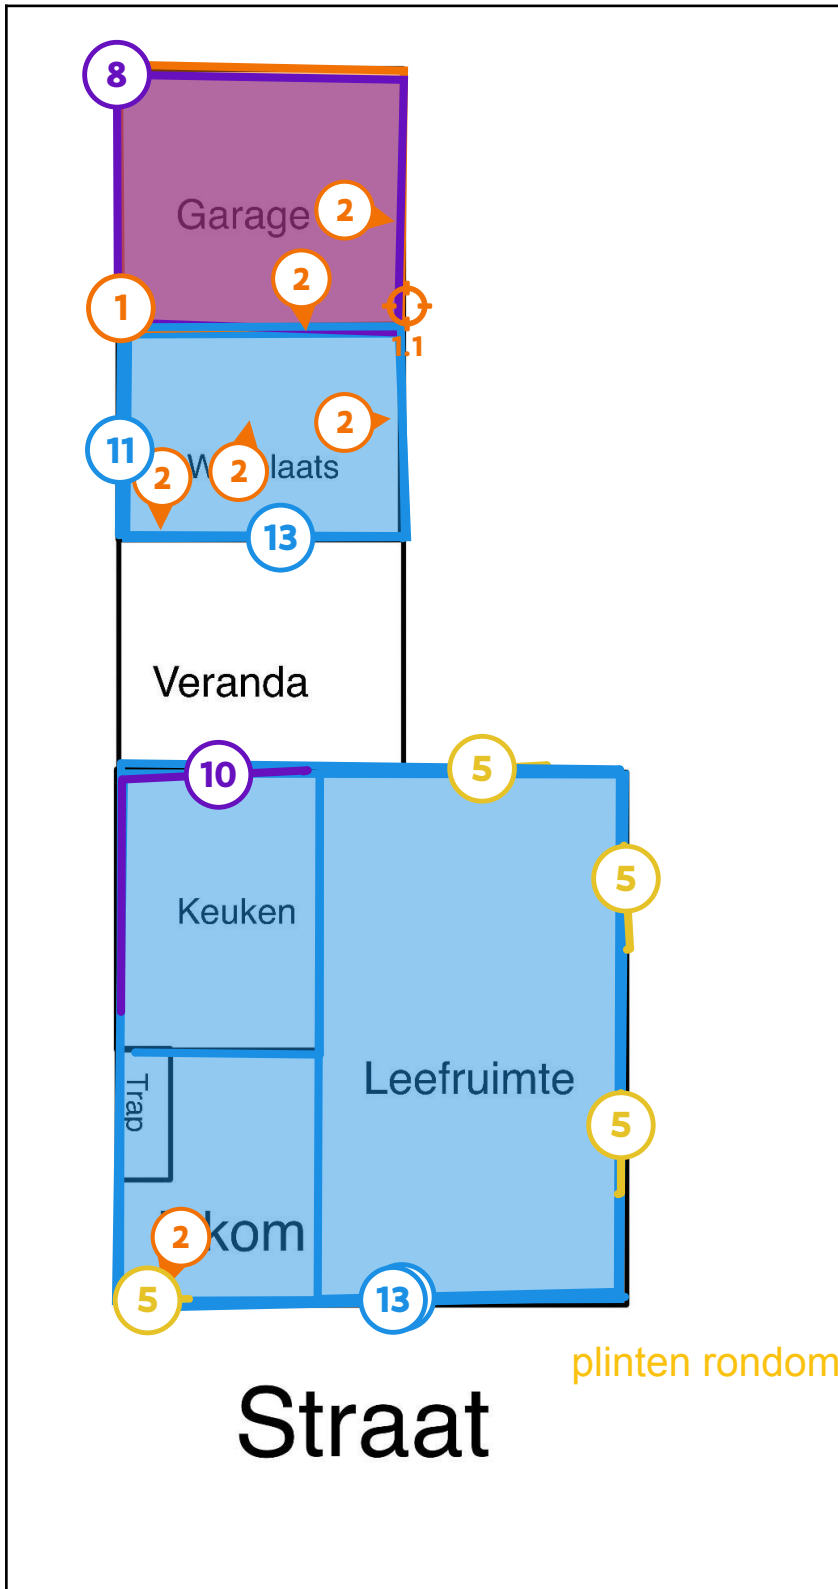
Plan 3.3: Gelijksvloer

1. Golfplaten	Asbestmateriaal	Verwijderen
1.1 Code: Mm06	Puntmonster	-
2. Bakeliet toepassingen	Asbestmateriaal	Verwijderen
5. Mastiek ramen (in schrijnwerk)	Asbestmateriaal	Zorgvuldig beheren
8. Verlaagd plafond (gyproc/hout)	Advies	-
9. Advies lijmlaag intacte plinten	Advies	-
10. Advies intacte wandtegels	Advies	-
11. Cement smeerlaag	Geen asbest	-
12. Pleisterwerk wanden	Geen asbest	-
13. Pleisterwerk plafond	Geen asbest	-

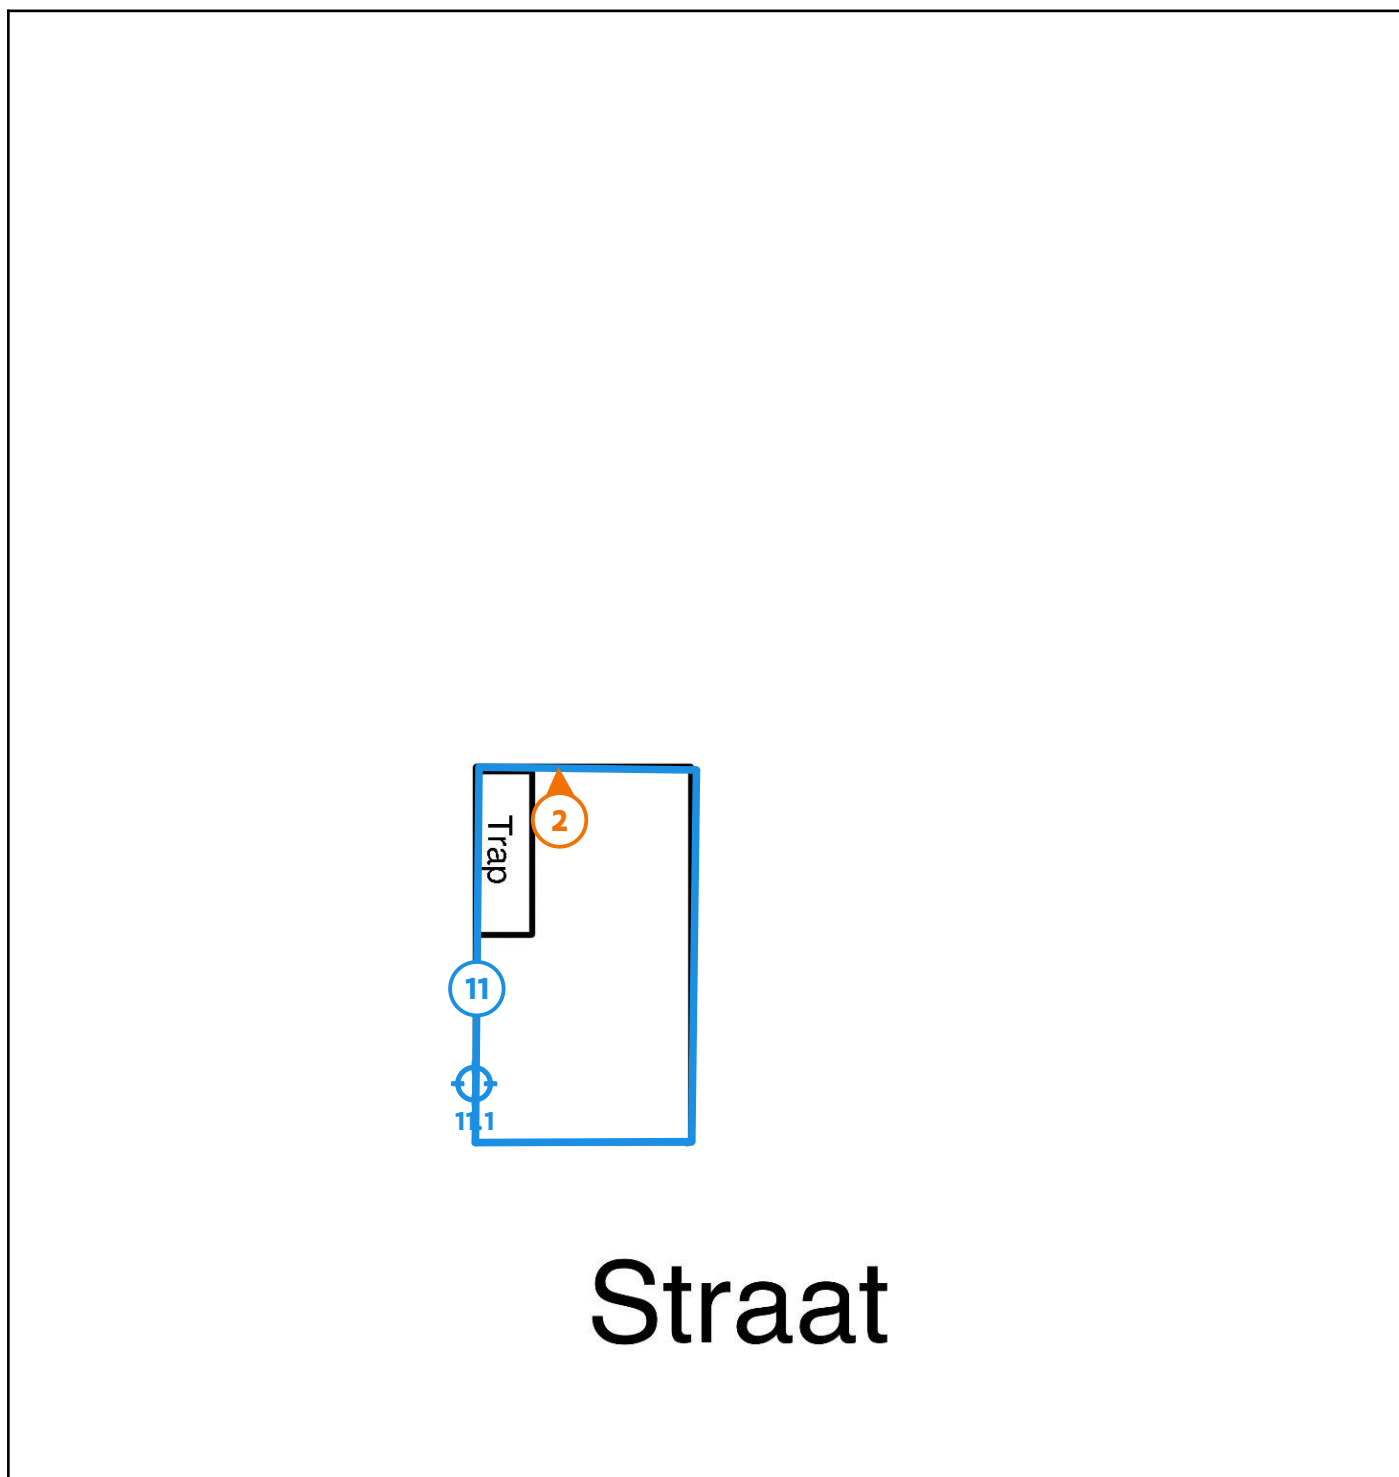
Plan 3.4: Kelder

Beschrijving	Type	Actie
2. Bakeliet toepassingen	Asbestmateriaal	Verwijderen
11. Cement smeerlaag	Geen asbest	-

11.1 Code: Mm11	Mengmonster	-
-----------------	-------------	---

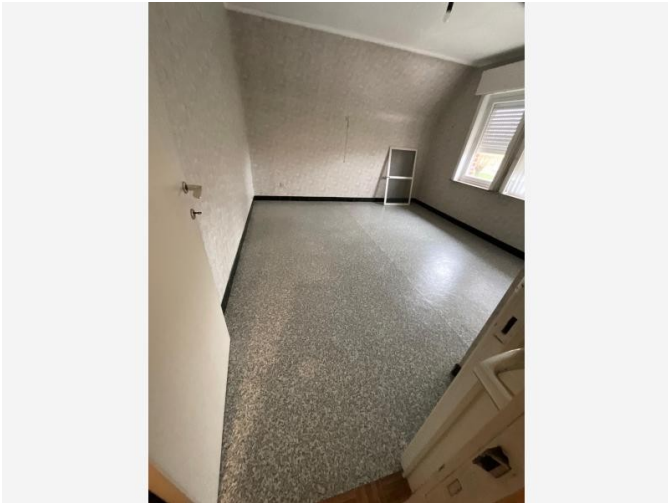
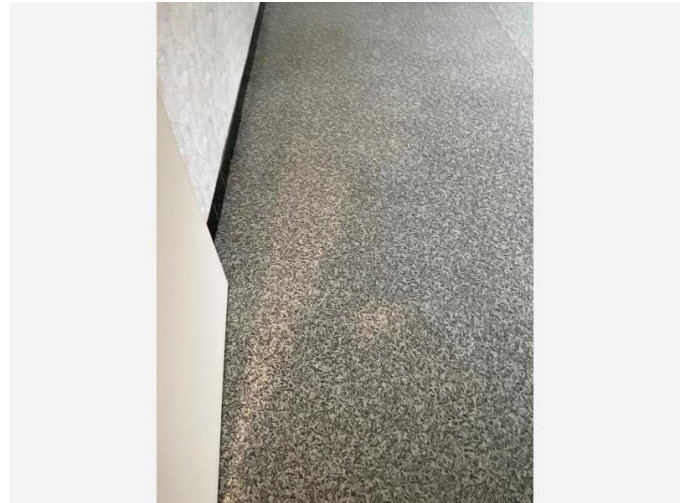
Informatie over een niet-asbestverdacht materiaal

Basis voor advies	De asbestdeskundige beoordeelt het materiaal als niet-asbestverdacht.
--------------------------	---

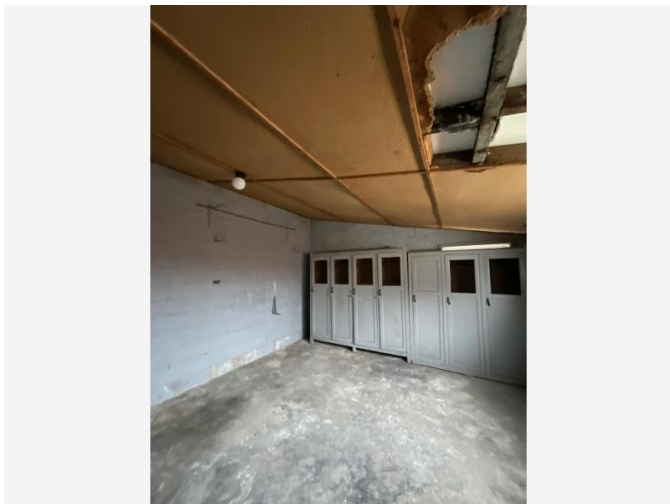
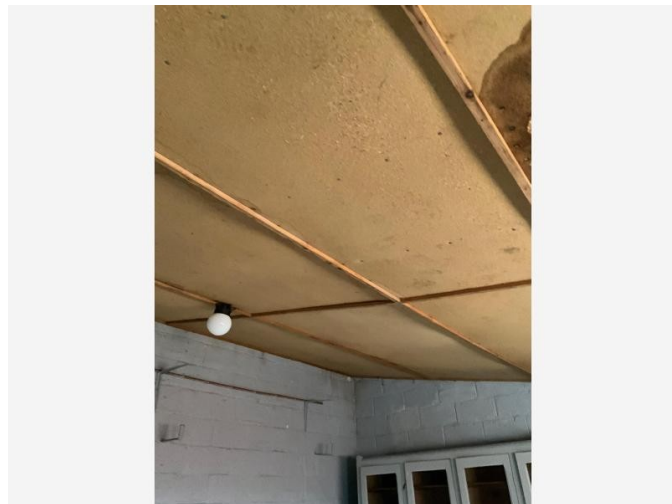
Informatie over een niet-asbestverdacht materiaal

Basis voor advies	Beoordeling op basis van expertise, zonder een vaststelling door de asbestdeskundige.
Primaire drager	Binnenwand
(Asbest)materiaal	In-situ afwerkingslagen - Lijmlaag
Bindmiddel	Cement
Gebondenheid bindmiddel	Hecht

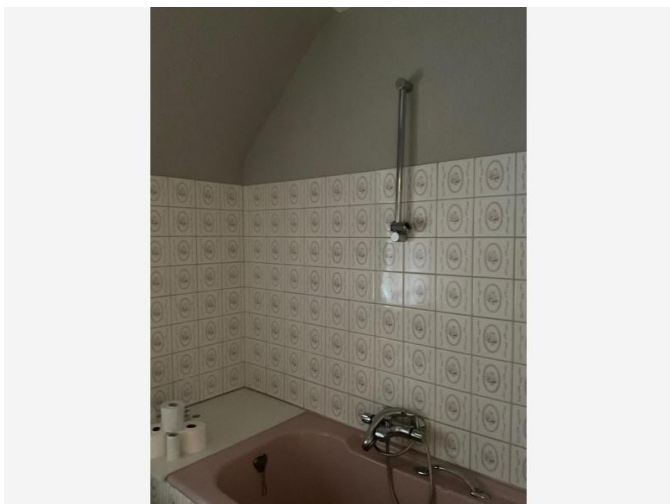
Informatie over een materiaal dat de asbestdeskundige niet kan waarnemen of vaststellen

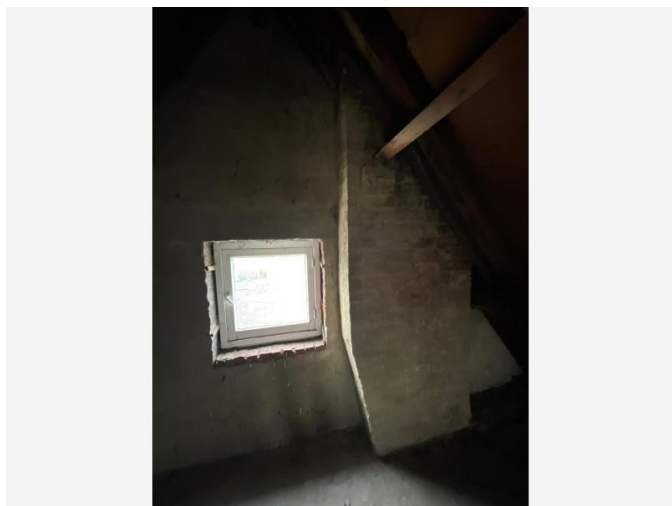
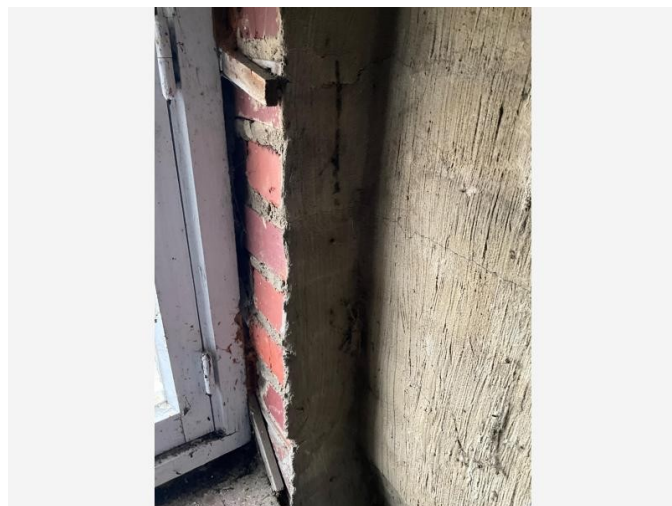
Fiche 11: Cement smeerlaag

Geen asbest

Beschrijving	Cement smeerlaag
Omgeving	Binnen
Primaire drager	Binnenwand
Bindmiddel van materiaal	Cement
Gebondenheid op basis van bindmiddel	Hecht
Hoeveelheid (gewicht - aantal)	<ul style="list-style-type: none">• 20,00 kg - 1 stuk
Totaal gewicht	20,00 kg
Identificatiemethode	Een monstername door de asbestdeskundige met laboanalyse door een asbestlabo.
Destructieve handeling voor identificatie	Nee

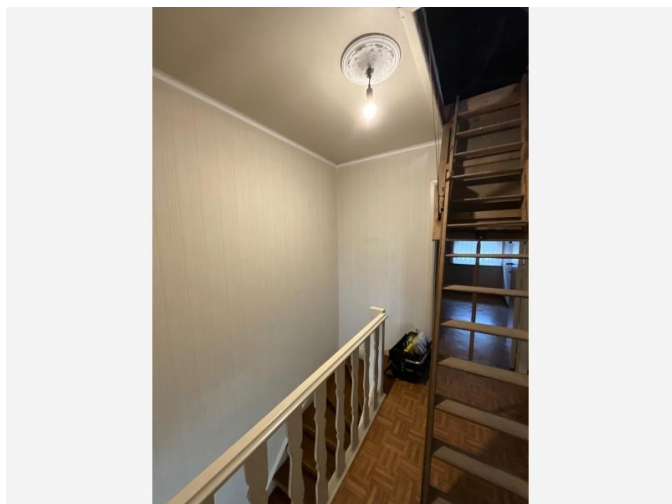
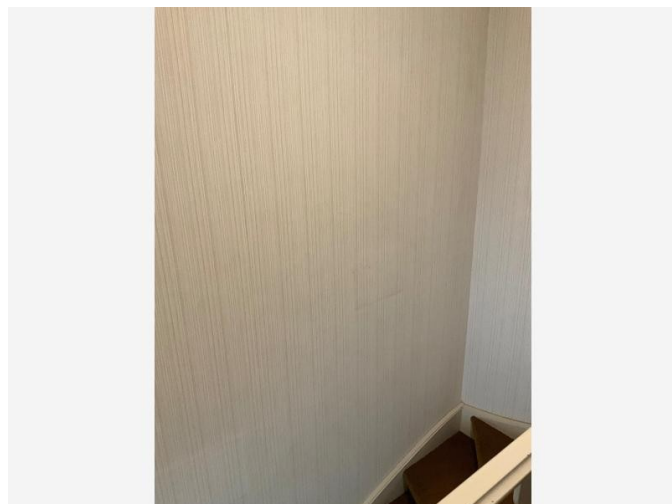
Beschrijving	Pleisterwerk wanden
Omgeving	Binnen
Primaire drager	Binnenwand
Bindmiddel van materiaal	Gips - kalk
Gebondenheid op basis van bindmiddel	Niet-hechtgebonden
Hoeveelheid (oppervlakte - dikte - aantal)	• 180,00 m ² - 1,00 cm - 1 stuk
Totaal volume	1,80 m ³
Identificatiemethode	Een monstername door de asbestdeskundige met laboanalyse door een asbestlabo.
Destructieve handeling voor identificatie	Nee
Opmerking	Hoeveelheden zijn een inschatting op basis van opmetingen ter plaatse.
