Asbestinventarisatetest

Dendermondebaan 140, 9240 Zele

Attestnummer : **20260410-000140.000**

Uitgegeven op : **10.04.2026**

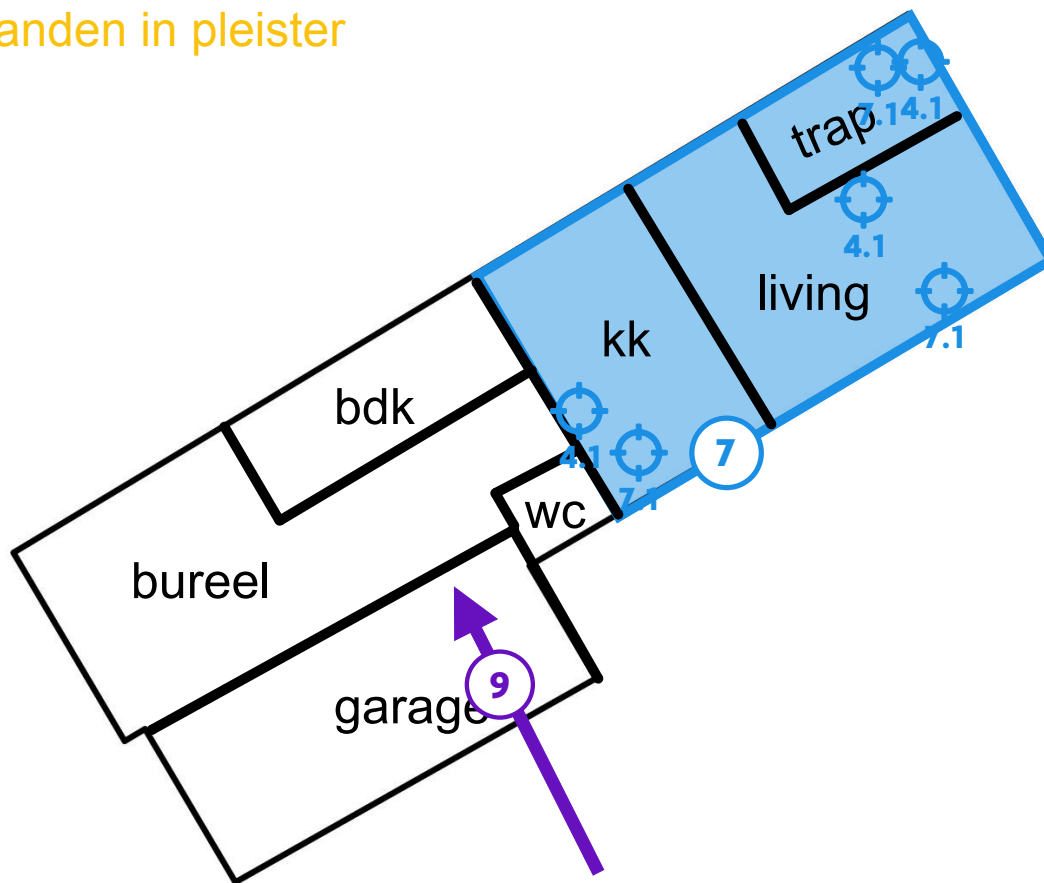
Plan 1.1: Hoofdgebouw plan gvl

gevels in crepi

plafonds garage, bdk, wc en bureel in platen

wanden in pleister

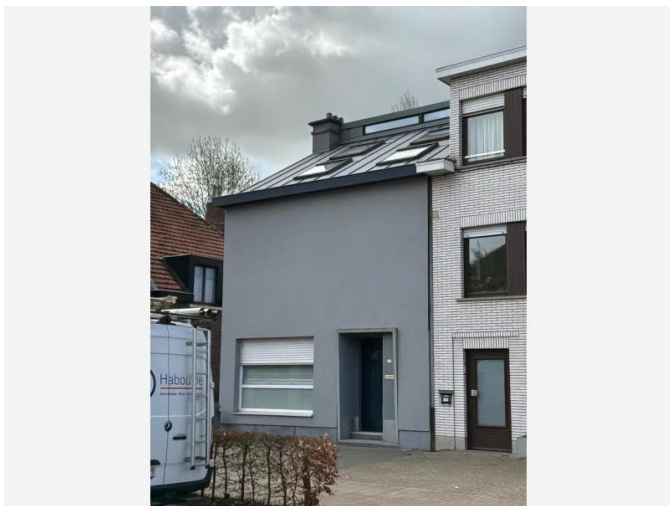
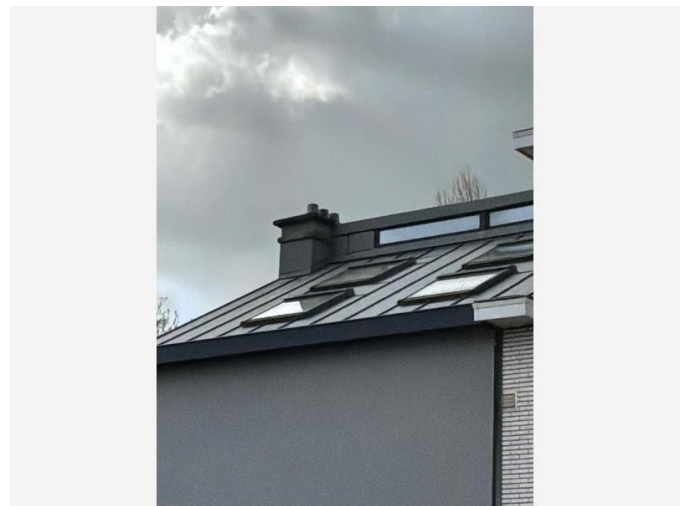
Beschrijving	Notitie	Terug te vinden op plannen
Fiche 8: Dak type: metaal	Dit dak type is niet asbest verdacht.	Plan 1.2: Hoofdgebouw plan 1e Plan 1.4: Hoofdgebouw plan dak
Fiche 9: Ketel van na 2001	Deze ketel is van na 2001 en kan dus geen asbest verdachte materialen bevatten.	Plan 1.1: Hoofdgebouw plan gvl
Fiche 10: mastiek type: siliconen	Aanwezig in alle ramen, buiten de andere aangeduide types.	-
