Asbestinventarisatetest

de Bosschaertlei 51, 2620 Hemiksem

Attestnummer : 20260314-000134.000

Uitgegeven op : 14.03.2026

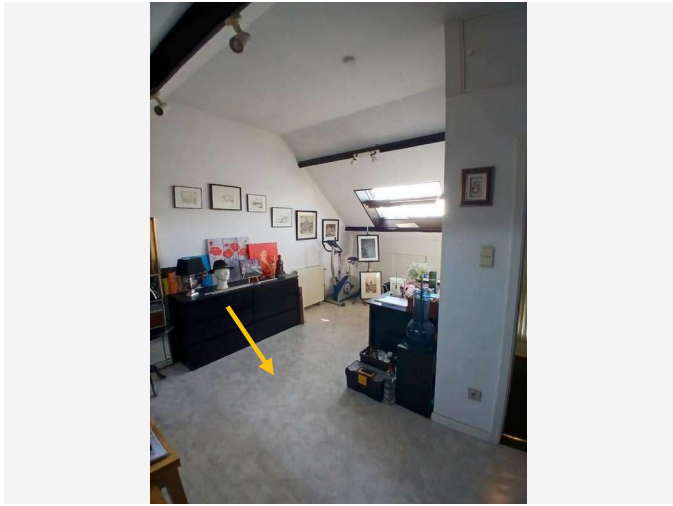
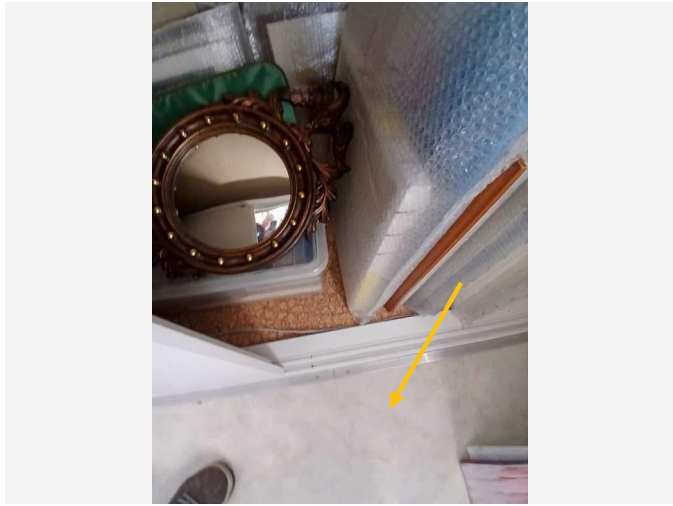
Informatie over een niet-asbestverdacht materiaal

Basis voor advies	De asbestdeskundige beoordeelt het materiaal als niet-asbestverdacht.
Primaire drager	Vloer
(Asbest)materiaal	Prefab - afwerking - Vloerzeil
Bindmiddel	Kunststof of -hars
Gebondenheid bindmiddel	Hecht

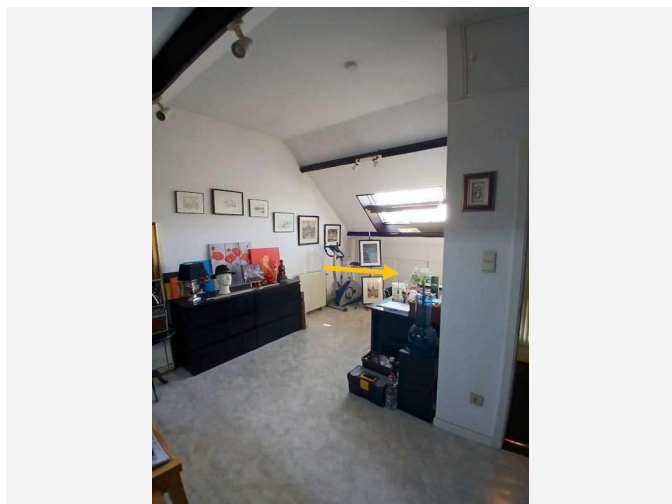
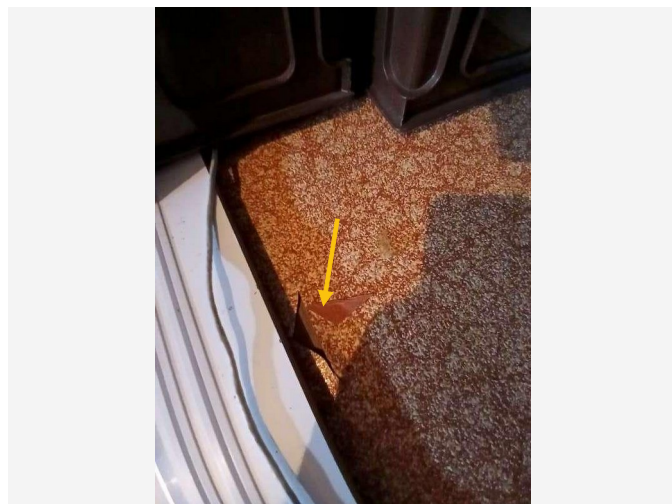
Informatie over een niet-asbestverdacht materiaal

Basis voor advies	De asbestdeskundige beoordeelt het materiaal als niet-asbestverdacht.
Primaire drager	Vloer
(Asbest)materiaal	Prefab - afwerking - Vloerzeil
Bindmiddel	Kunststof of -hars
Gebondenheid bindmiddel	Hecht

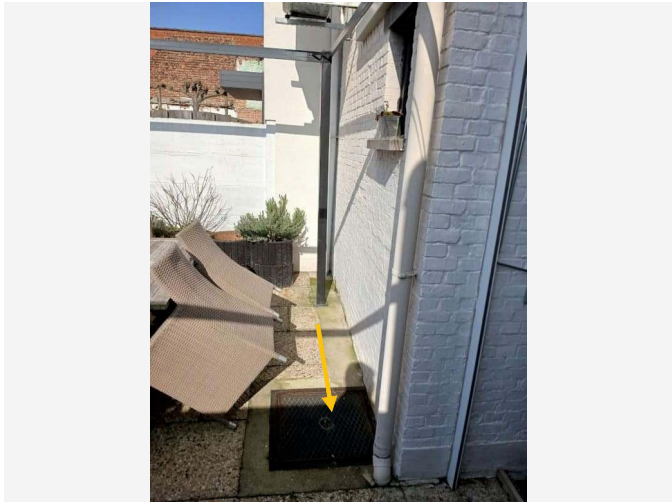
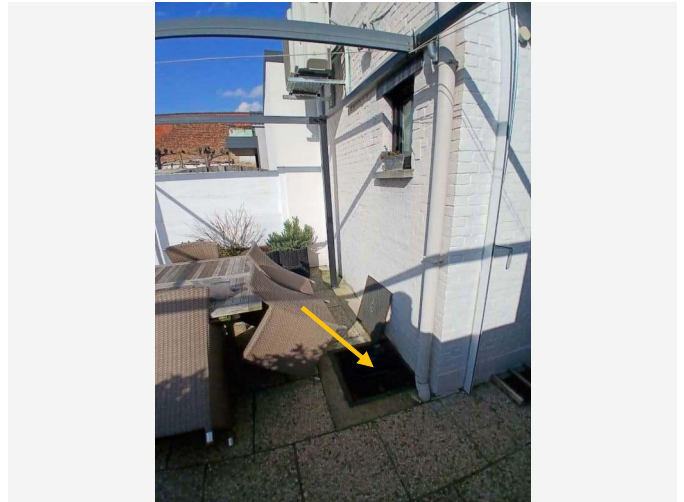
Fiche 9: Geen asbestverdachte materialen zichtbaar onder de putdeksels

Informatie over een niet-asbestverdacht materiaal

Basis voor advies	De asbestdeskundige beoordeelt het materiaal als niet-asbestverdacht.
-------------------	---

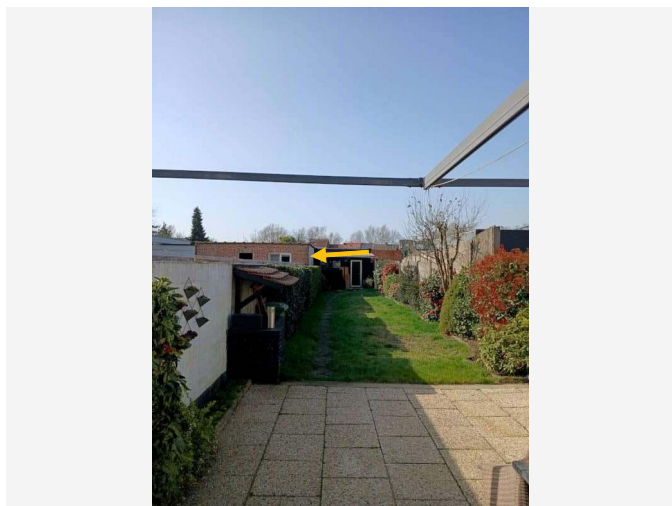
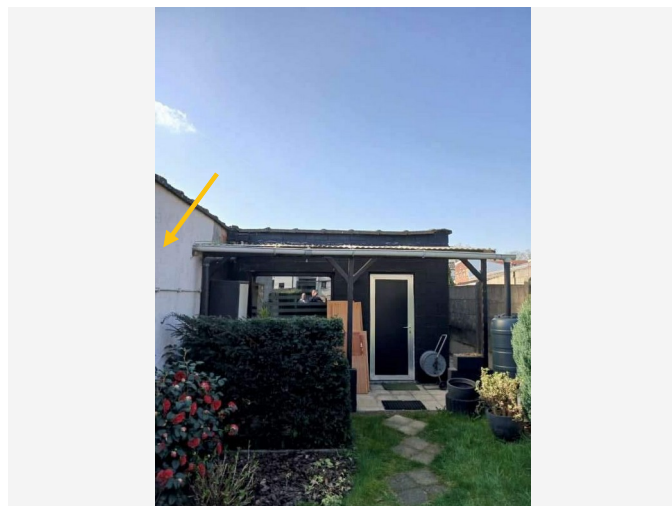
Basis voor advies	De asbestdeskundige beoordeelt het materiaal als niet-asbestverdacht.
--------------------------	---

De crepi is eigendom van de eigenaar van de woning op nr. 49 en werd dan ook niet bemonsterd.

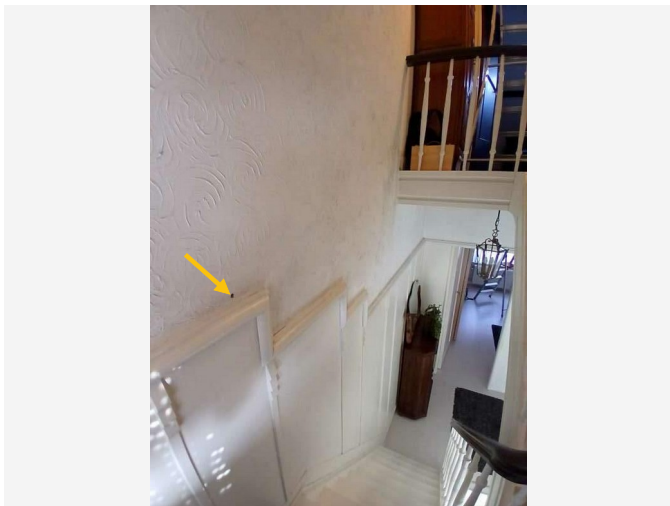
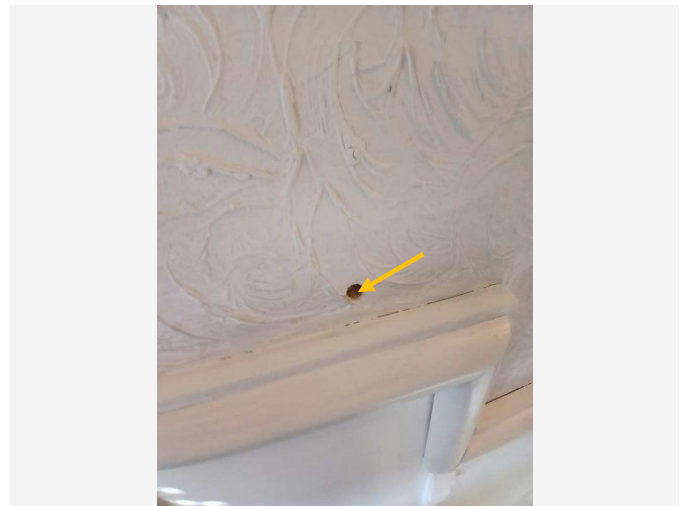
Geen asbest

#	Type	Referentie	Resultaat
12.1	Mengmonster	Sierpleister	Geen asbest

Beschrijving	Sierpleister op muren in traphal
Omgeving	Binnen
Primaire drager	Binnenwand
Bindmiddel van materiaal	Gips - kalk
Gebondenheid op basis van bindmiddel	Niet-hechtgebonden
Hoeveelheid (oppervlakte - dikte - aantal)	• 45,00 m ² - 1,50 cm - 1 stuk
Totaal volume	0,675 m ³
Identificatiemethode	Een monstername door de asbestdeskundige met laboanalyse door een asbestlabo.
Destructieve handeling voor identificatie	Nee
Opmerking	Enkel aanwezig in inkomhal en traphallen.

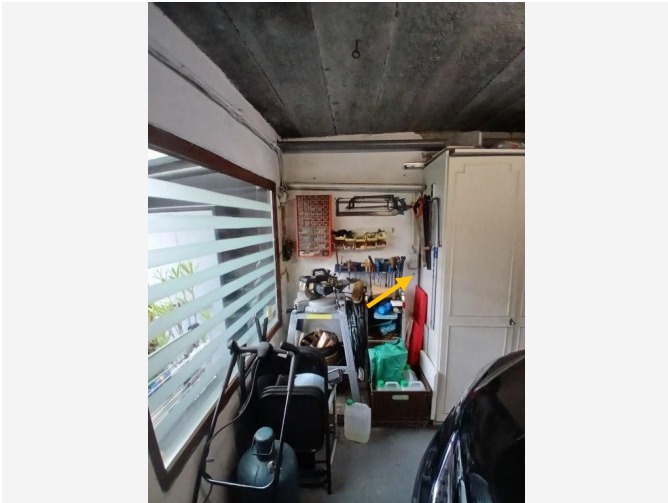
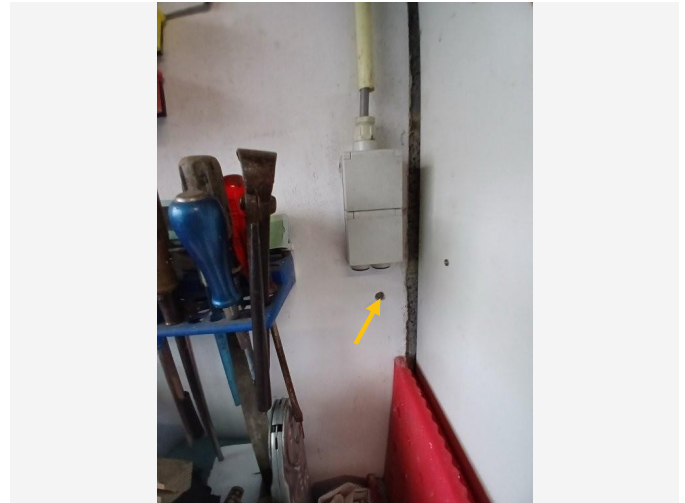
Fiche 13: Pleisterwerk muren garage

Geen asbest

#	Type	Referentie	Resultaat
13.1	Mengmonster	Pleister wand garage	Geen asbest

Beschrijving	Pleisterwerk muren garage
Omgeving	Binnen
Primaire drager	Binnenwand
Bindmiddel van materiaal	Gips - kalk
Gebondenheid op basis van bindmiddel	Niet-hechtgebonden
Hoeveelheid (oppervlakte - dikte - aantal)	• 11,00 m ² - 1,00 cm - 1 stuk
Totaal volume	0,11 m ³
Identificatiemethode	Een monstername door de asbestdeskundige met laboanalyse door een asbestlabo.
Destructieve handeling voor identificatie	Nee
Opmerking	Geen CV-ketel, trap of vochtige ruimte aanwezig in garage.

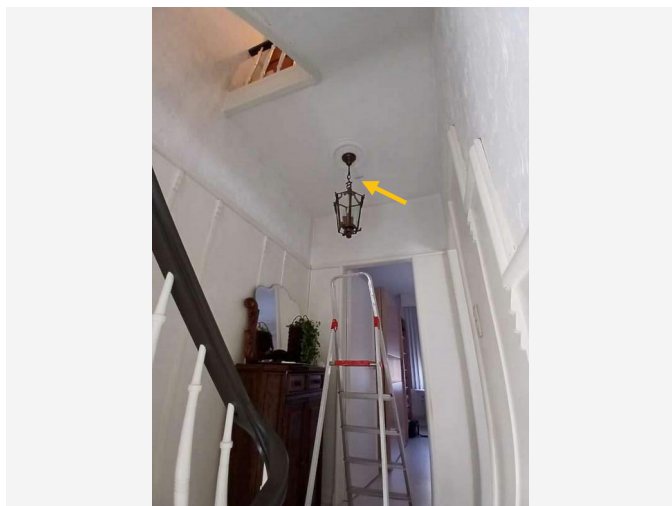
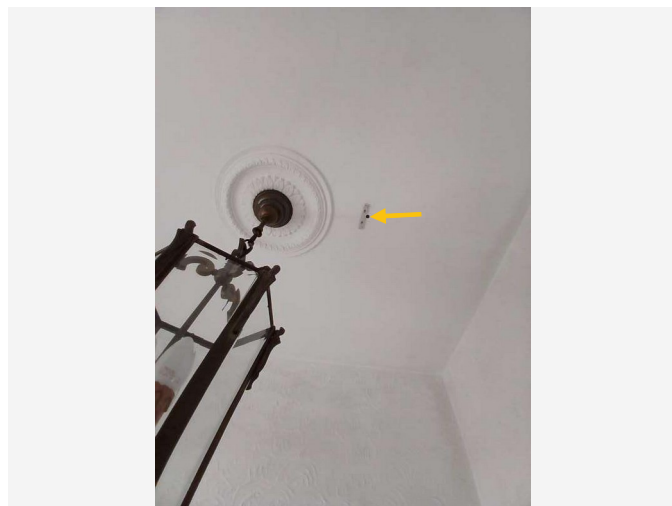
Geen asbest

#	Type	Referentie	Resultaat
14.1	Mengmonster	Pleister plafond	Geen asbest

Beschrijving	Pleisterwerk plafonds
Omgeving	Binnen
Primaire drager	Plafond
Bindmiddel van materiaal	Gips - kalk
Gebondenheid op basis van bindmiddel	Niet-hechtgebonden
Hoeveelheid (oppervlakte - dikte - aantal)	• 29,00 m ² - 1,00 cm - 1 stuk
Totaal volume	0,29 m ³
Identificatiemethode	Een monstername door de asbestdeskundige met laboanalyse door een asbestlabo.
Destructieve handeling voor identificatie	Nee
Opmerking	Locatie monsternames: - Droge ruimte: geen pleister werk op plafond van droge ruimtes - Natte ruimte: geen pleisterwerk op plafond van natte ruimtes - Traphal: traphal +1 en +2 - Stookplaats: geen pleisterwerk op plafonds van CV-ruimtes

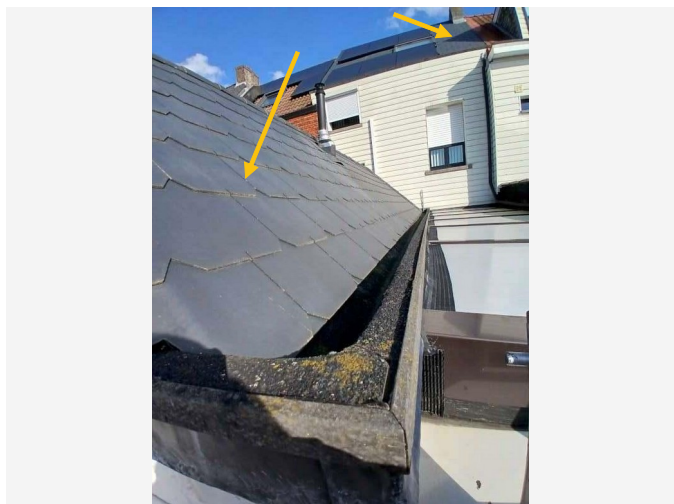
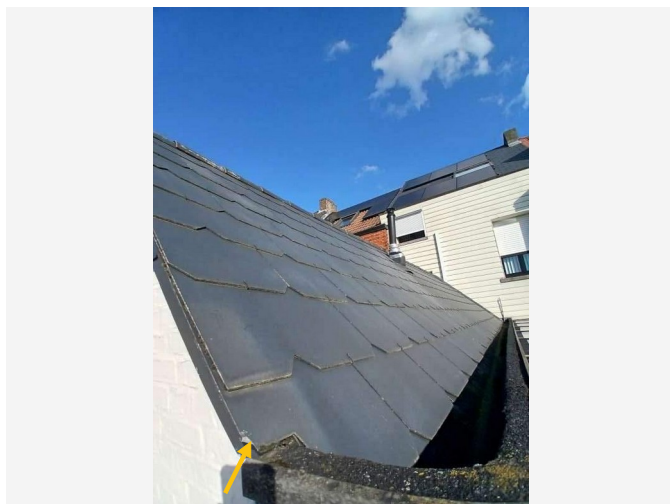
Geen asbest

#	Type	Referentie	Resultaat
15.1	Puntmonster	Leien	Geen asbest

Beschrijving	Dak met leien
Omgeving	Buiten
Primaire drager	Schuin dak
Bindmiddel van materiaal	Cement
Gebondenheid op basis van bindmiddel	Hecht
Hoeveelheid (oppervlakte - aantal)	<ul style="list-style-type: none">• 28,00 m² - 1 stuk• 49,99 m² - 1 stuk
Totale oppervlakte	77,99 m ²
Identificatiemethode	Een monstername door de asbestdeskundige met laboanalyse door een asbestlabo.
Destructieve handeling voor identificatie	Nee

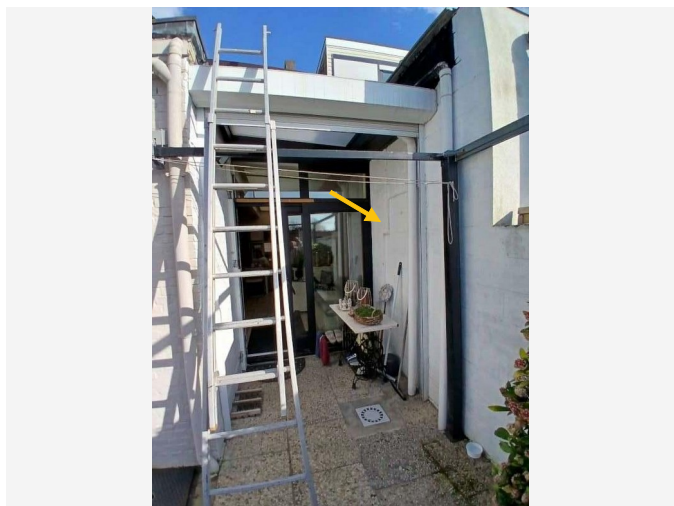
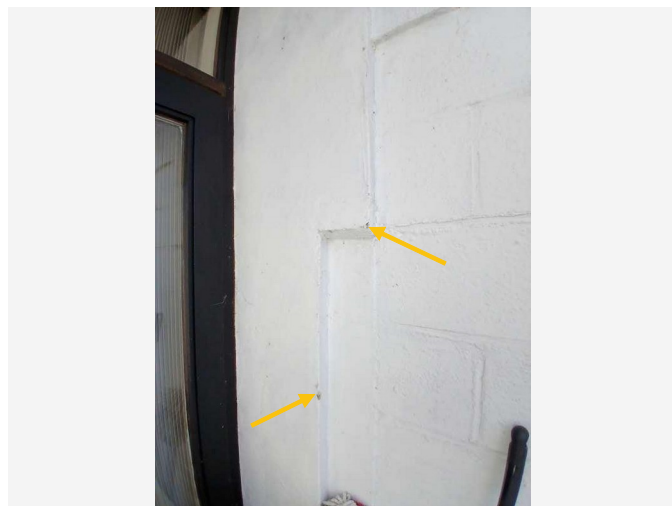
Geen asbest

#	Type	Referentie	Resultaat
16.1	Mengmonster	Crepi	Geen asbest

Beschrijving	Crepi gevels
Omgeving	Buiten
Primaire drager	Wand buitenschil
Bindmiddel van materiaal	Cement
Gebondenheid op basis van bindmiddel	Hecht
Hoeveelheid (gewicht - aantal)	<ul style="list-style-type: none">• 100,00 kg - 1 stuk
Totaal gewicht	100,00 kg
Identificatiemethode	Een monstername door de asbestdeskundige met laboanalyse door een asbestlabo.
Destructieve handeling voor identificatie	Nee

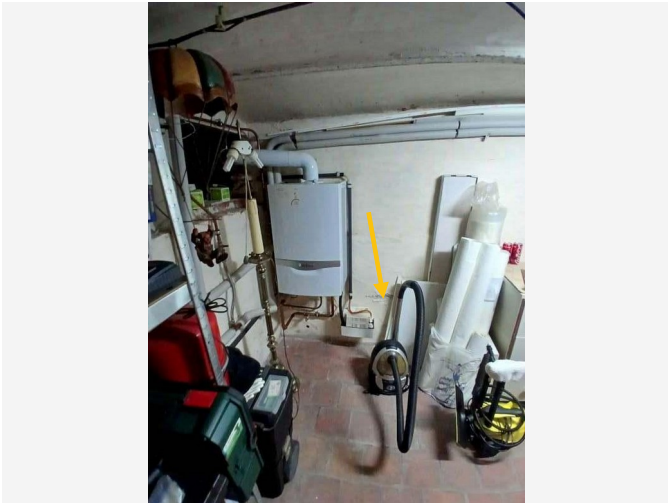
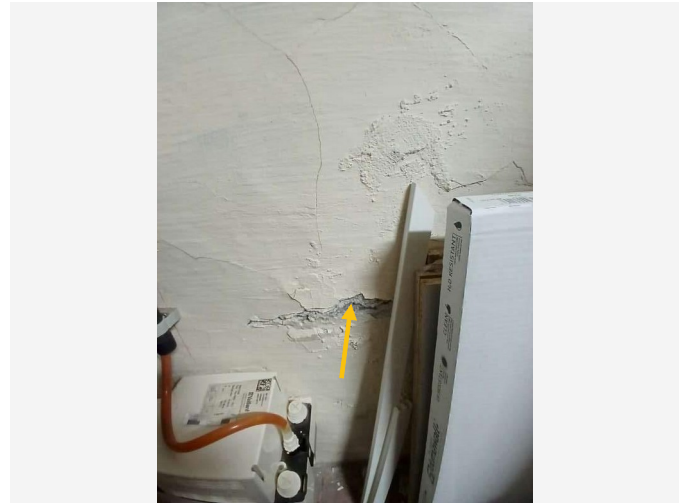
Geen asbest

#	Type	Referentie	Resultaat
17.1	Mengmonster	Cement kelder	Geen asbest

Beschrijving	Cementering kelder
Omgeving	Binnen
Primaire drager	Binnenwand
Bindmiddel van materiaal	Cement
Gebondenheid op basis van bindmiddel	Hecht
Hoeveelheid (gewicht - aantal)	<ul style="list-style-type: none">• 850,00 kg - 1 stuk
Totaal gewicht	850,00 kg
Identificatiemethode	Een monstername door de asbestdeskundige met laboanalyse door een asbestlabo.
Destructieve handeling voor identificatie	Nee

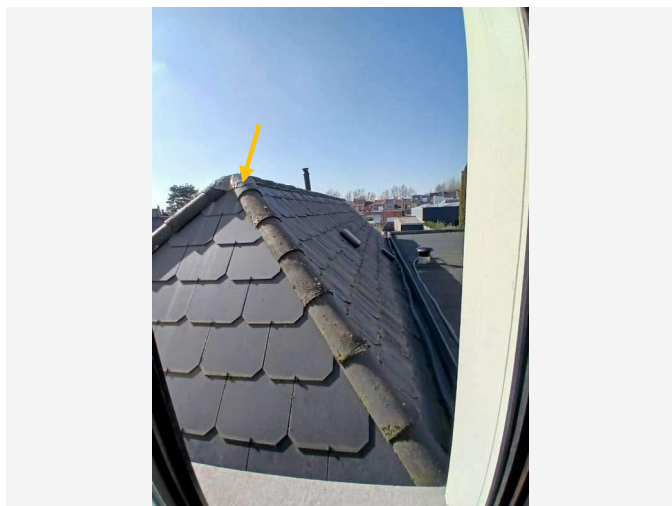
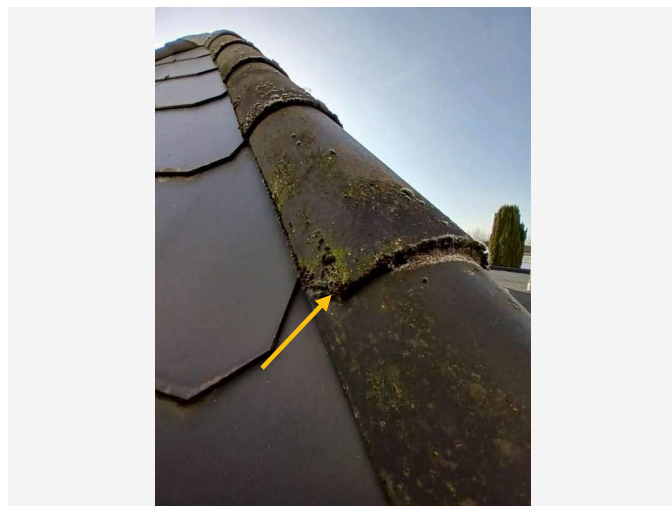
Geen asbest

#	Type	Referentie	Resultaat
18.1	Puntmonster	Nok dak	Geen asbest

Beschrijving	Dak met nok
Omgeving	Buiten
Primaire drager	Schuin dak
Bindmiddel van materiaal	Cement
Gebondenheid op basis van bindmiddel	Hecht
Hoeveelheid (oppervlakte - aantal)	<ul style="list-style-type: none">• 3,00 m² - 1 stuk• 1,50 m² - 1 stuk
Totale oppervlakte	4,50 m ²
Identificatiemethode	Een monstername door de asbestdeskundige met laboanalyse door een asbestlabo.
Destructieve handeling voor identificatie	Nee

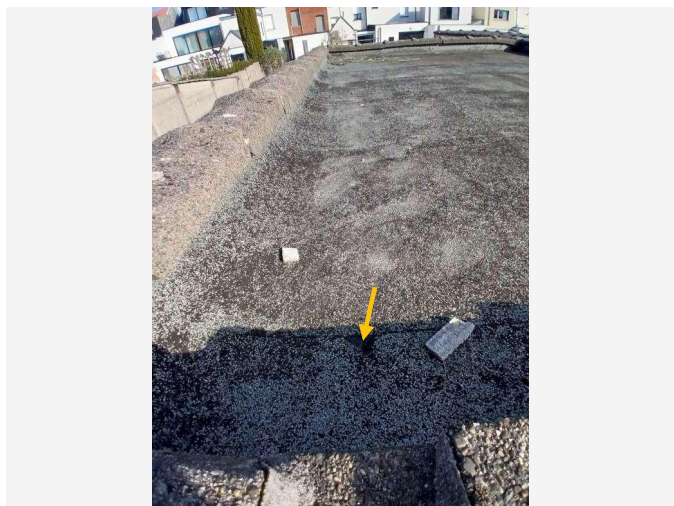
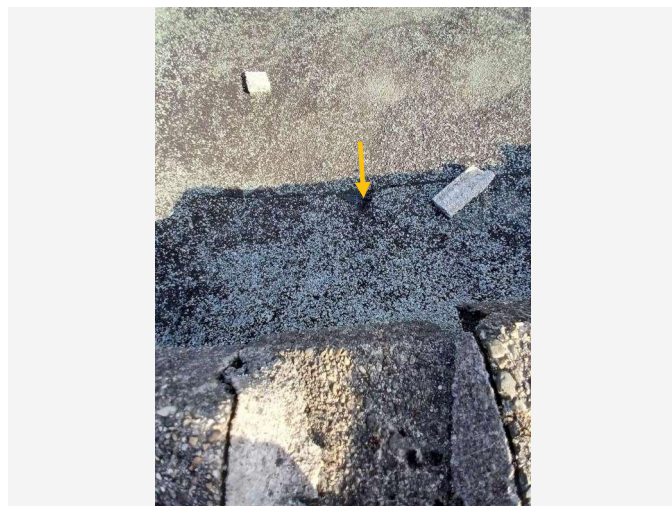
Fiche 19: Roofing plat dak garage

Geen asbest

#	Type	Referentie	Resultaat
19.1	Puntmonster	Roofing garage	Geen asbest

Beschrijving	Roofing plat dak garage
Omgeving	Buiten
Primaire drager	Plat dak
Bindmiddel van materiaal	Bitumen (roofing, teer, asfalt)
Gebondenheid op basis van bindmiddel	Hecht
Hoeveelheid (oppervlakte - aantal)	• 21,00 m ² - 1 stuk
Totale oppervlakte	21,00 m ²
Identificatiemethode	Een monstername door de asbestdeskundige met laboanalyse door een asbestlabo.
Destructieve handeling voor identificatie	Nee

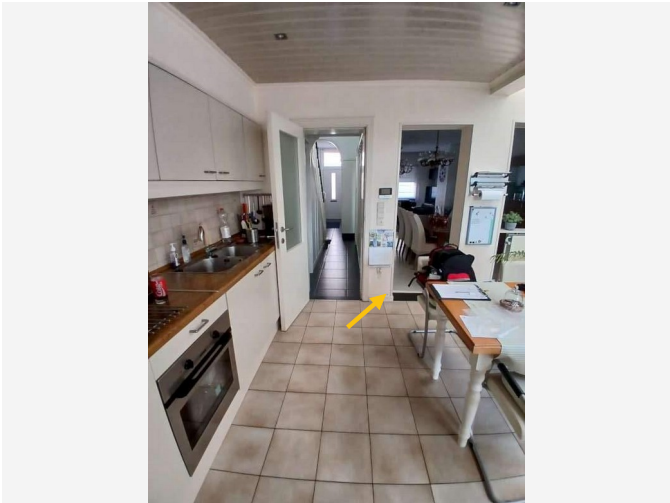
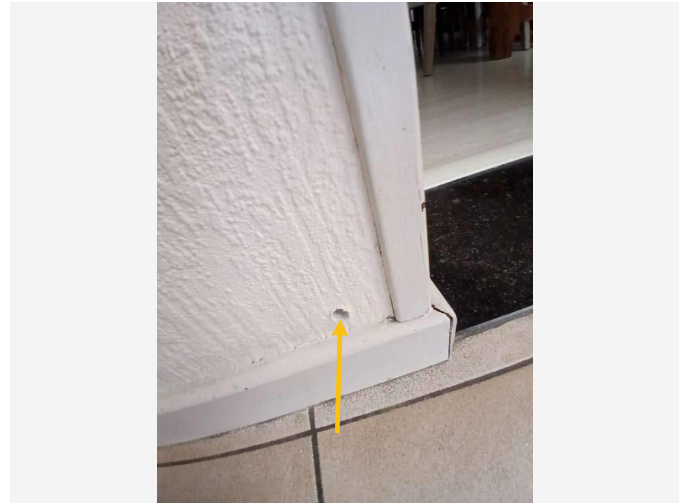
Geen asbest

#	Type	Referentie	Resultaat
20.1	Mengmonster	Pleister wand	Geen asbest

Beschrijving	Pleisterwerk muren van woning
Omgeving	Binnen
Primaire drager	Binnenwand
Bindmiddel van materiaal	Gips - kalk
Gebondenheid op basis van bindmiddel	Niet-hechtgebonden
Hoeveelheid (oppervlakte - dikte - aantal)	• 140,00 m ² - 1,00 cm - 1 stuk
Totaal volume	1,40 m ³
Identificatiemethode	Een monstername door de asbestdeskundige met laboanalyse door een asbestlabo.
Destructieve handeling voor identificatie	Nee
Opmerking	Locatie monsternames: - Droge ruimte: slaapkamer - Natte ruimte: keuken - Traphal: traphal +2 - Stookplaats: geen pleister op wanden van CV-ruimtes (kelder en badkamer)

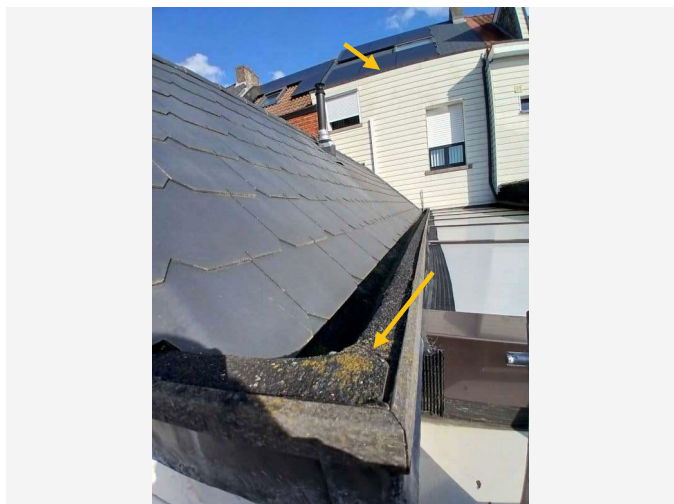
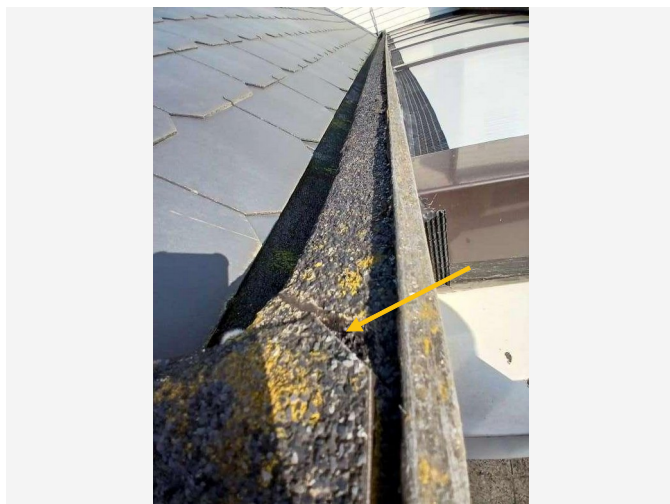
Fiche 21: Roofing in dakgoten van woning

Geen asbest

#	Type	Referentie	Resultaat
21.1	Puntmonster	Roofing woning	Geen asbest

Beschrijving	Roofing in dakgoten van woning
Omgeving	Buiten
Primaire drager	Infrastructuur hemelwater (opvang en afvoer)
Bindmiddel van materiaal	Bitumen (roofing, teer, asfalt)
Gebondenheid op basis van bindmiddel	Hecht
Hoeveelheid (oppervlakte - aantal)	<ul style="list-style-type: none">• 0,75 m² - 4 stuks• 0,30 m² - 2 stuks• 1,50 m² - 2 stuks
Totale oppervlakte	6,60 m ²
Identificatiemethode	Een monstername door de asbestdeskundige met laboanalyse door een asbestlabo.
Destructieve handeling voor identificatie	Nee

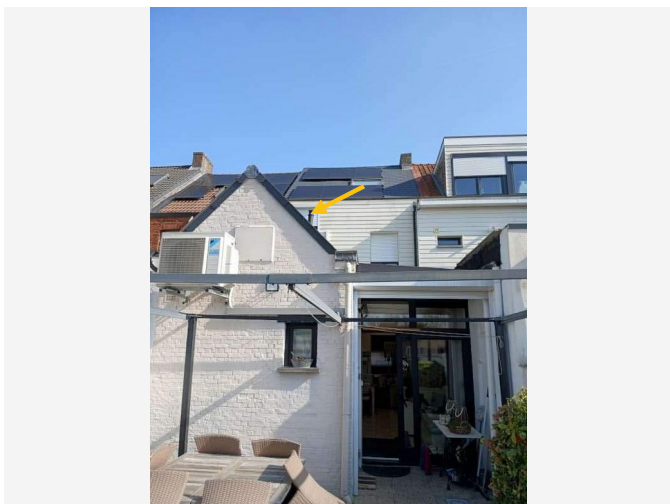
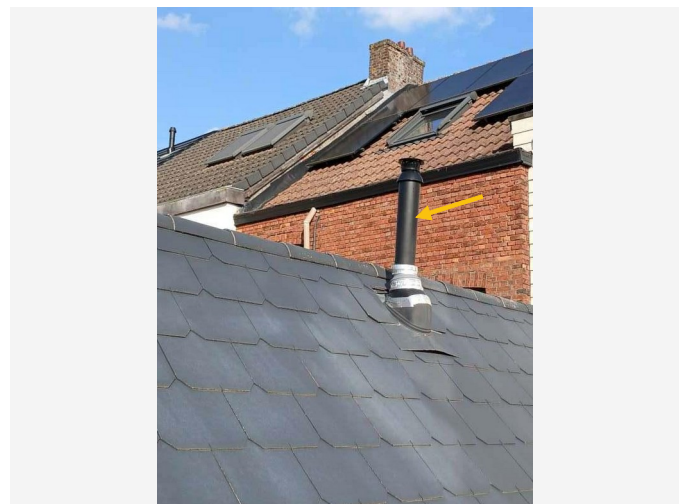
Fiche 22: schouw boven badkamer

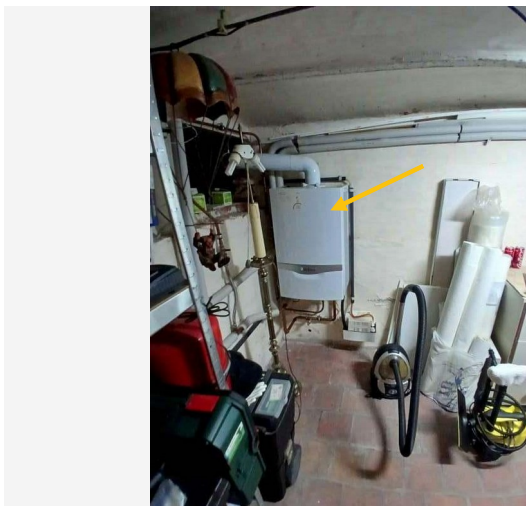
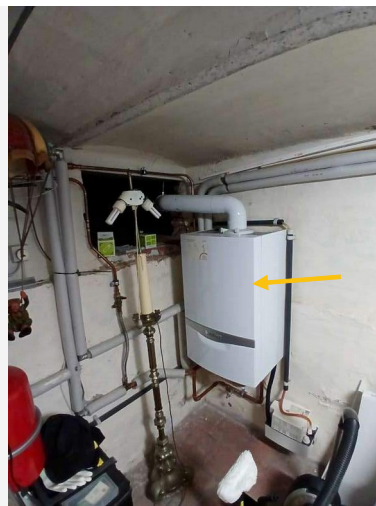
Fiche 23: CV-ketel in kelder niet asbestverdacht

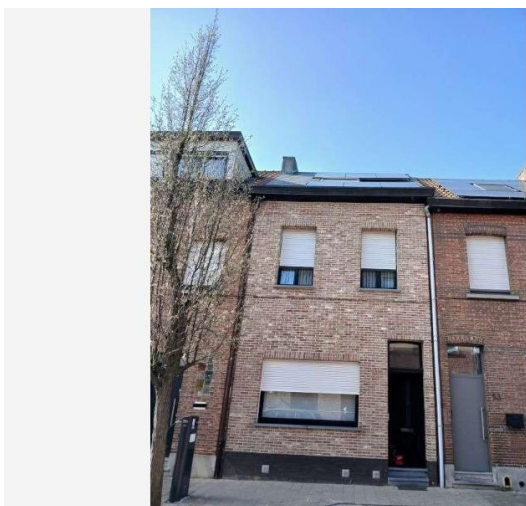
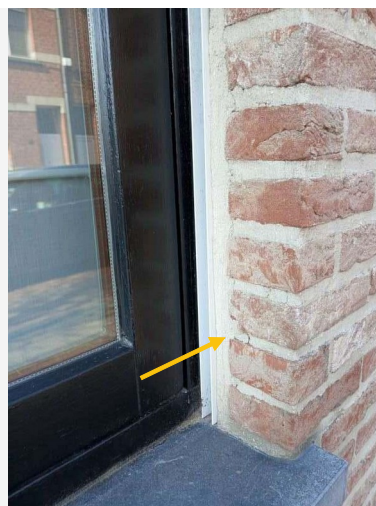
Fiche 24: Mastiek schrijnwerk niet verdacht

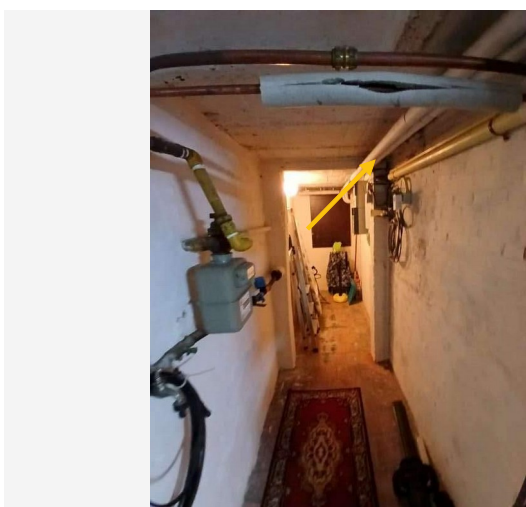
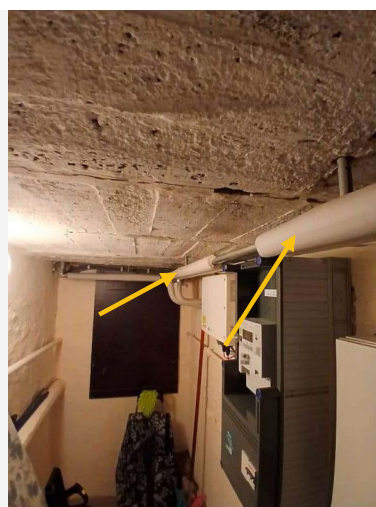
Fiche 25: De aanwezige leidingisolatie is niet asbestverdacht

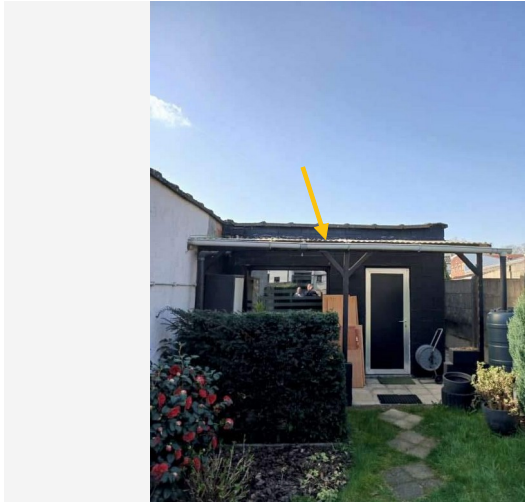
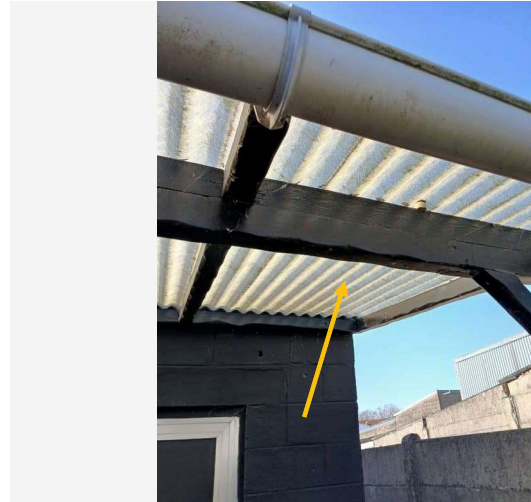
Fiche 26: Dak in niet verdachte kunststof golfplaten

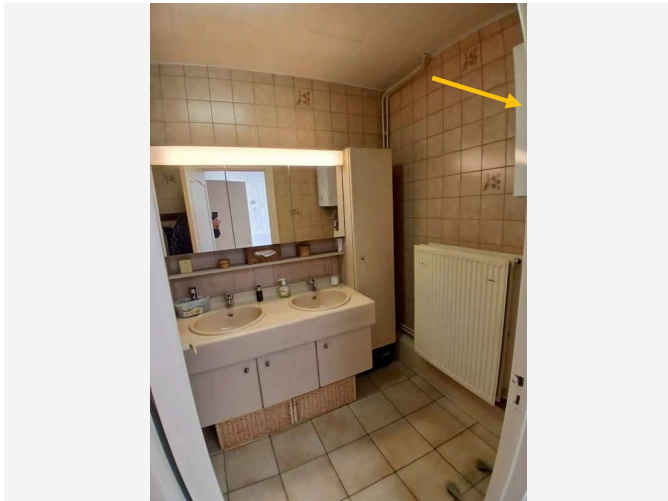
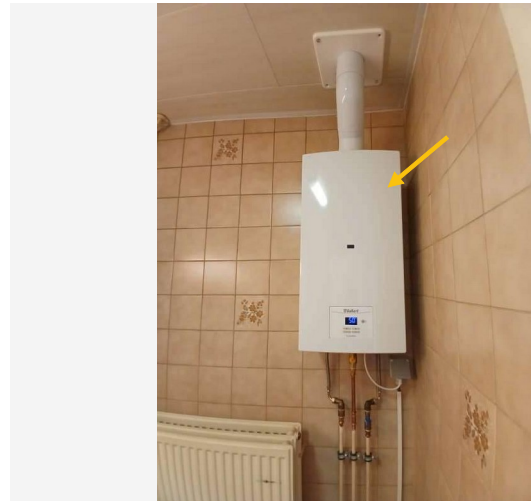
Fiche 27: CV-ketel in badkamer niet asbestverdacht
