Asbestinventarisatetest

Smetledesteenweg 205, 9230 Wetteren

Attestnummer : 20260411-000098.000

Uitgegeven op : 11.04.2026

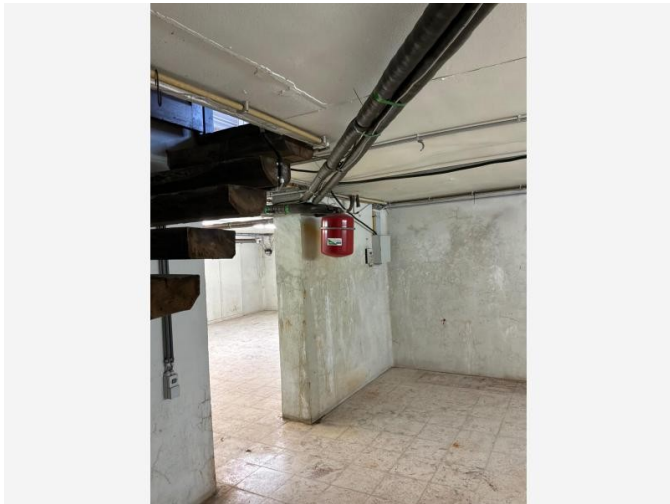
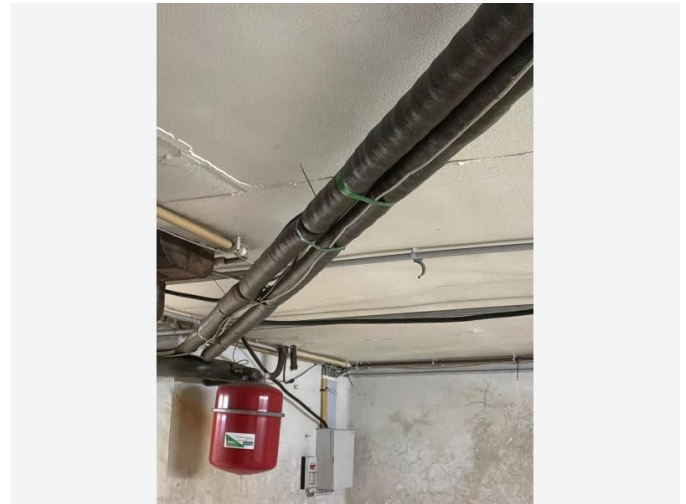
Beschrijving	Notitie	Terug te vinden op plannen
Fiche 13: Lift: niet aanwezig	In deze eenheid is geen liftinfrastructuur aanwezig.	-
Fiche 14: buisisolatie verwarmingsbuizen: niet asbestverdacht	Deze toepassing is niet asbest verdacht.	Plan 1.4: Hoofdgebouw plan kelder
