# Asbestinventarisatetest

Jacob Van Arteveldestraat 39, 9100 Sint-Niklaas

Attestnummer : 20260416-000410.000

Uitgegeven op : 16.04.2026

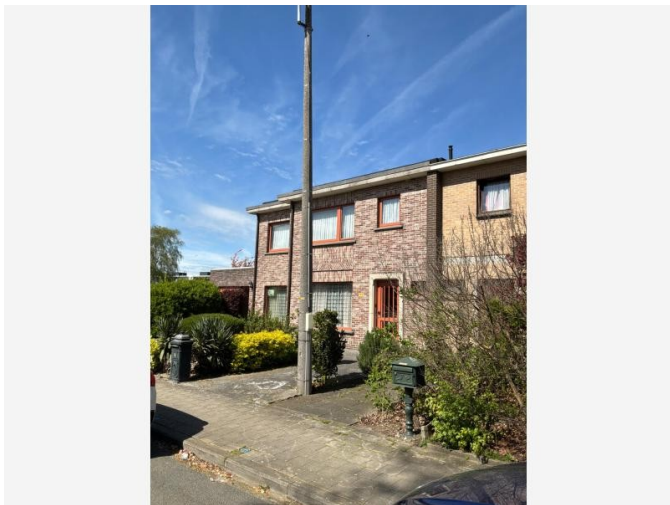
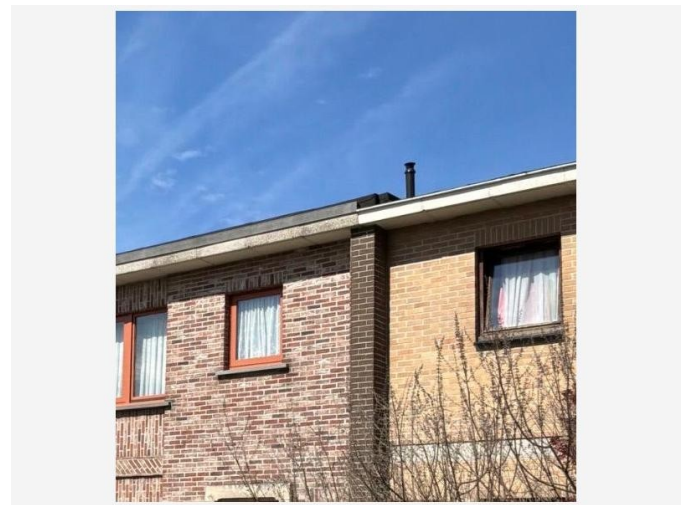
## Fiche 10: Schouw type: kunststof

Beschrijving	Notitie	Terug te vinden op plannen
Fiche 10: Schouw type: kunststof	Dit schouw type is niet asbest verdacht. (Deze zijn steekproefsgewijs vastgesteld en kunnen, indien de vastelling dit niet toeliet, geen uitspraak doen over de volledige schouw. )	Plan 1.3: Hoofdgebouw plan dak
Fiche 11: Ketel van niet asbest verdacht	Deze ketel is van na 2001 en kan dus geen asbest verdachte materialen bevatten.	Plan 1.1: Gvl
Fiche 12: mastiek type: siliconen	Aanwezig in alle ramen, buiten de andere aangeduide types.	-
