Asbestinventarisatattest

Schoolstraat 71, 9240 Zele

Attestnummer : 20260416-000413.000

Niet-asbestveilig

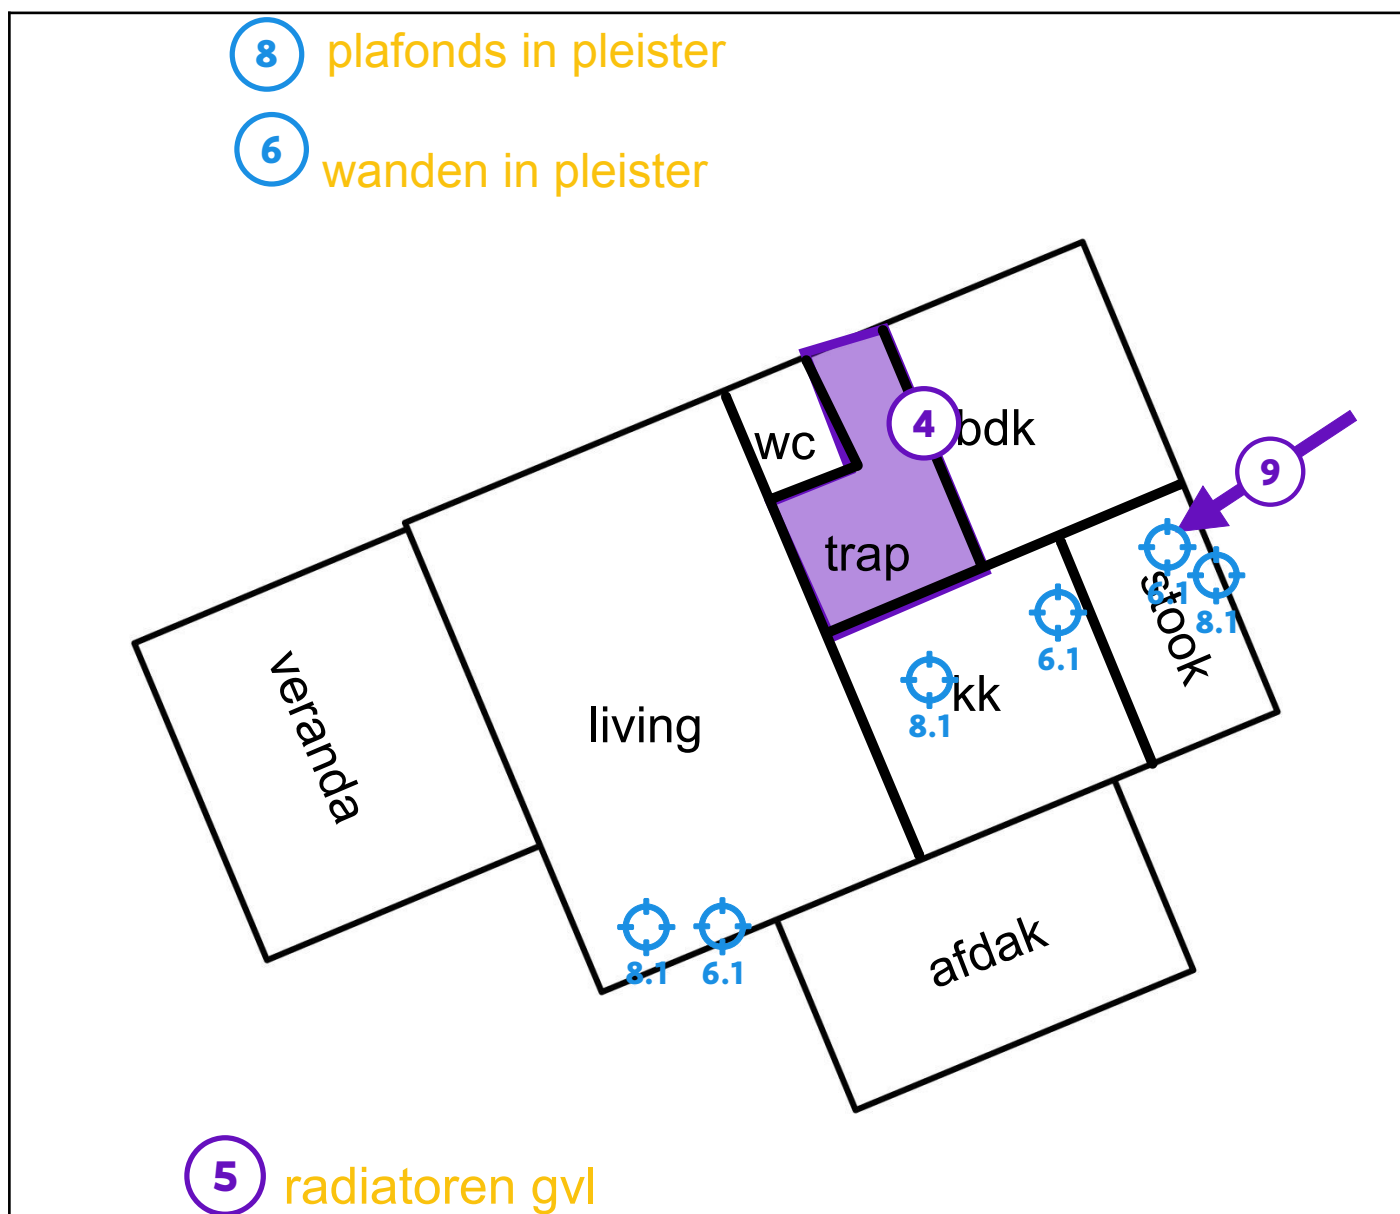
Plan 1.1: Hoofgebouw plan gvl

Beschrijving	Type	Actie
4. Plafond type: Plaatmateriaal	Advies	-
5. compartiment radiatoren	Advies	-
6. pleisterwerk wanden	Geen asbest	-
6.1 Code: mm01	Mengmonster	-
8. pleisterwerk plafond	Geen asbest	-

8.1 Code: mm02	Mengmonster	-
9. Ketel van na 2001	Overige ruimte of materiaal	-

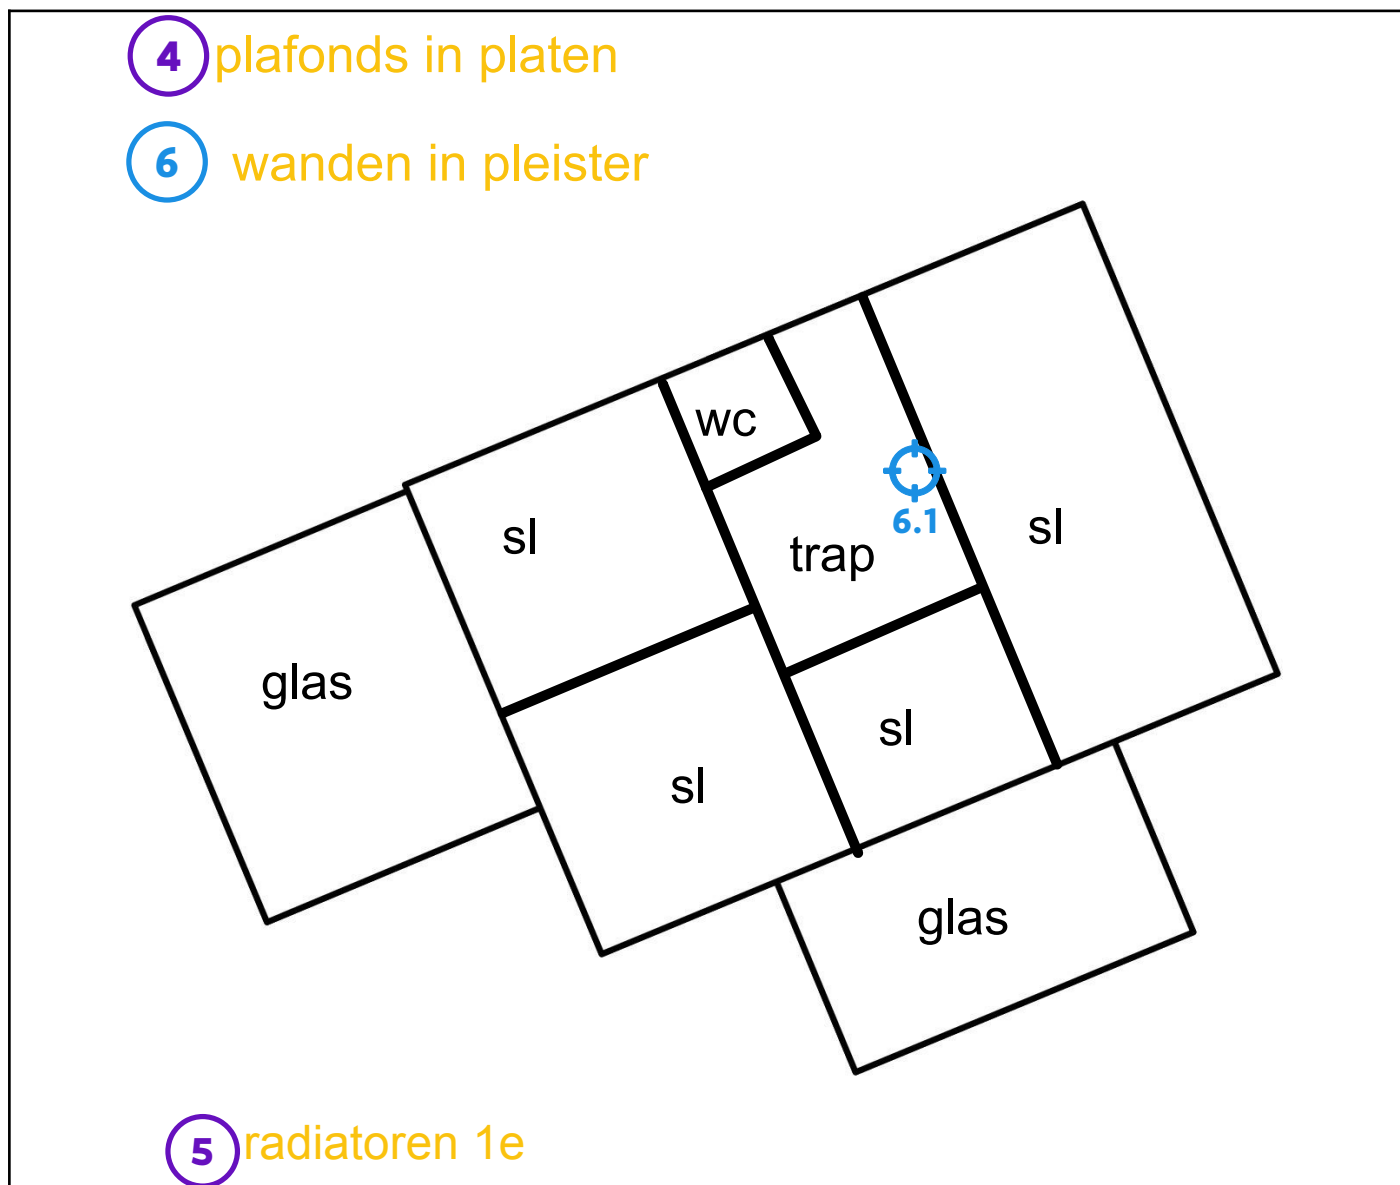
Plan 1.2: Hoofdgebouw plan 1e

Beschrijving	Type	Actie
4. Plafond type: Plaatmateriaal	Advies	-
5. compartiment radiatoren	Advies	-
6. pleisterwerk wanden	Geen asbest	-
6.1 Code: mm01	Mengmonster	-

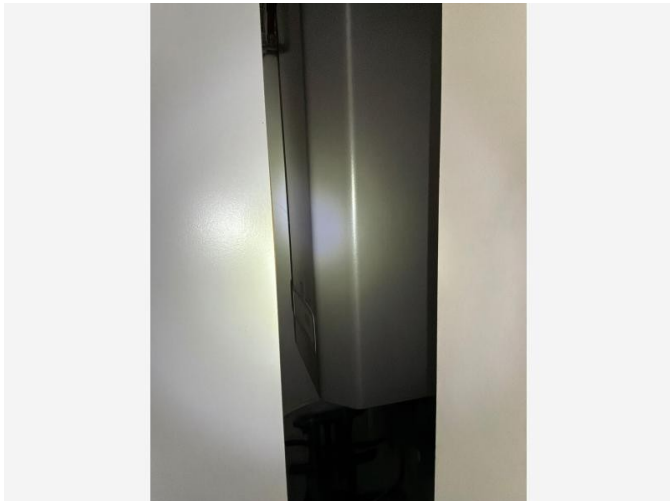
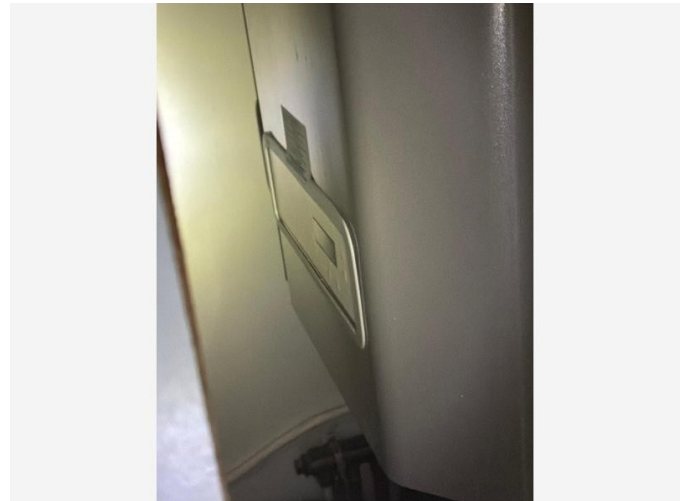
Beschrijving	Notitie	Terug te vinden op plannen
Fiche 9: Ketel van na 2001	Deze ketel is van na 2001 en kan dus geen asbest verdachte materialen bevatten.	Plan 1.1: Hoofdgebouw plan gvl
Fiche 10: mastiek type: siliconen	Aanwezig in alle ramen, buiten de andere aangeduide types.	-
Fiche 11: Dak type: pannen	Dit dak type is niet asbest verdacht.	Plan 1.3: Hoofdgebouw plan dak
