Asbestinventarisatetest

Blankenbergse Steenweg 86, 8000 Brugge

Attestnummer : 20260224-000528.000

Uitgegeven op : 24.02.2026

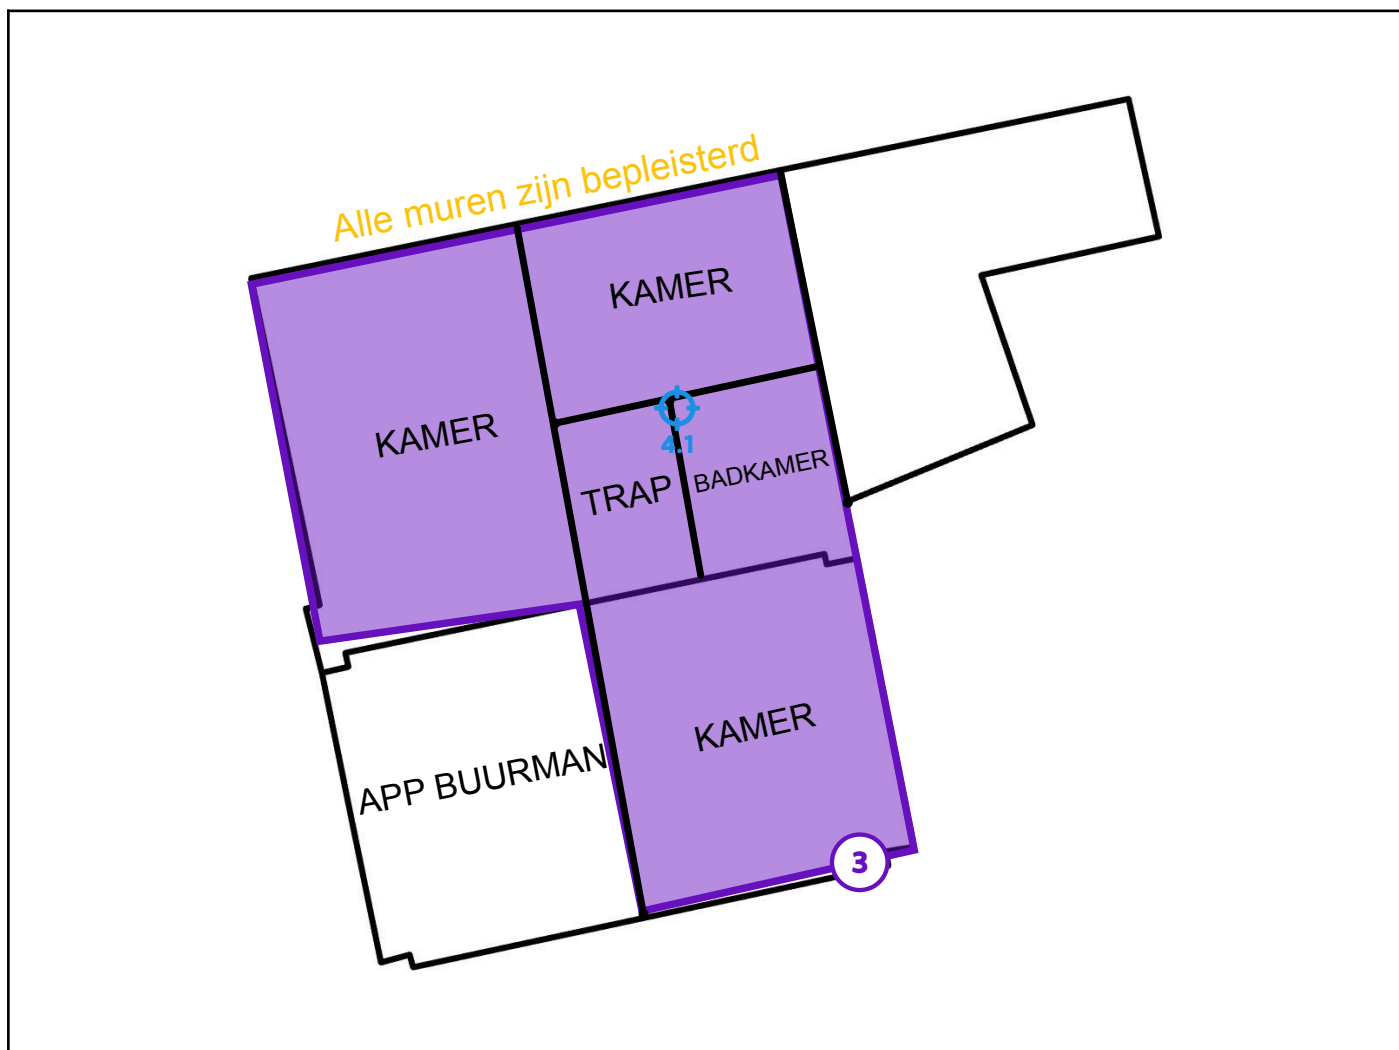
Plan 1.2: Verdieping

Beschrijving	Type	Actie
3. Plafonds uit niet asbestverdacht materiaal	Advies	-
4. Pleisterwerk muren	Geen asbest	-
4.1 Code: 001	Mengmonster	-

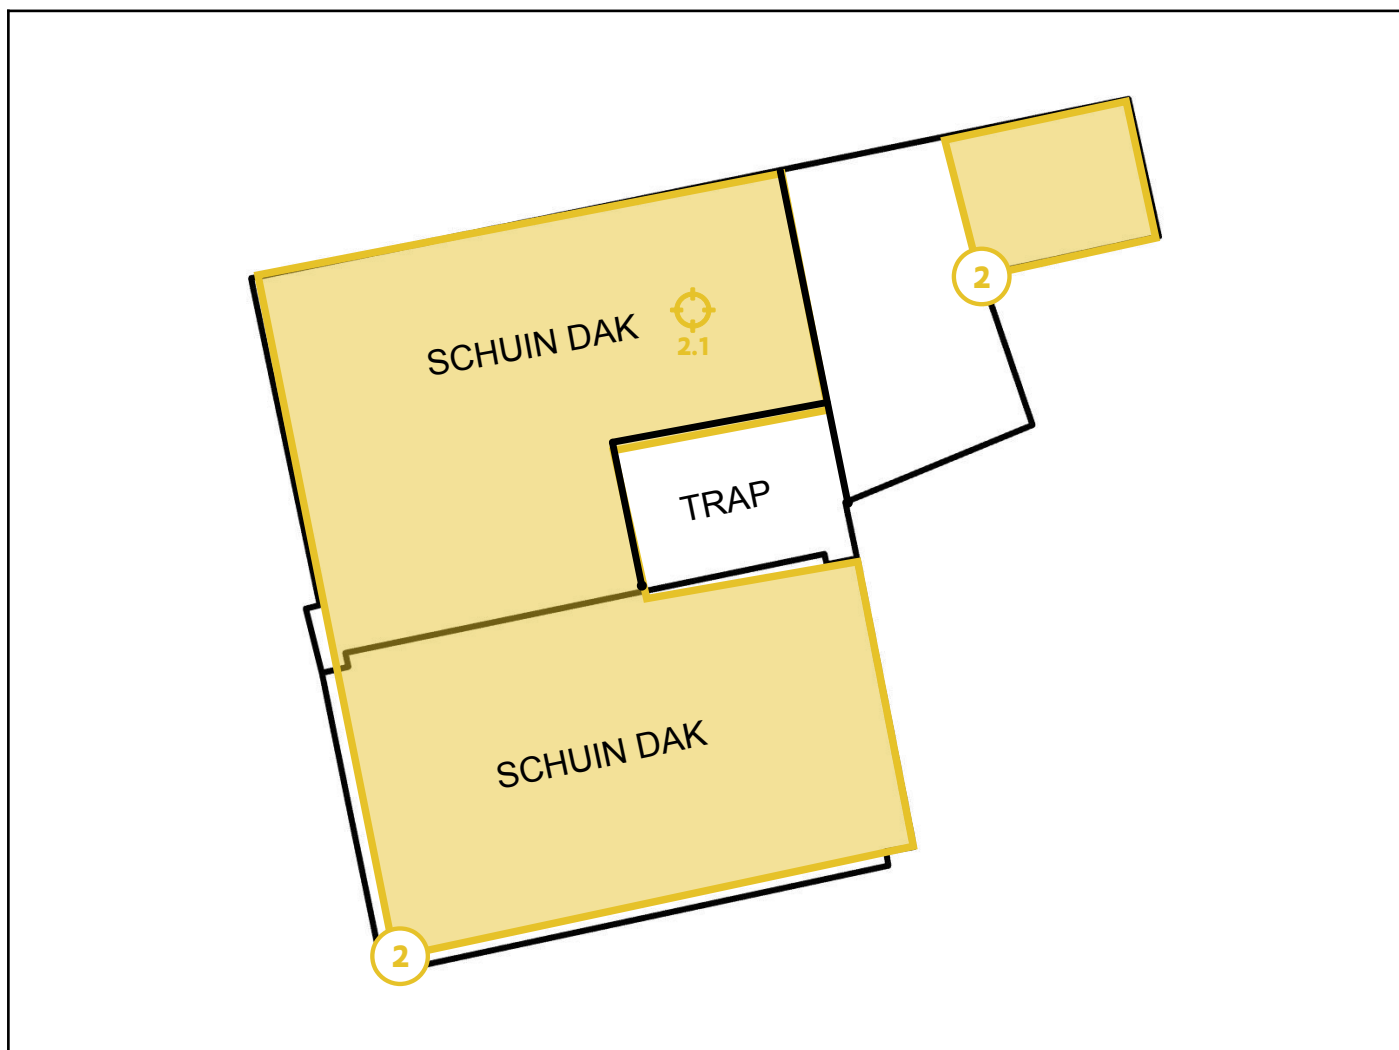
Plan 1.3: Dak

Beschrijving	Type	Actie
2. Onderdak type menuiserie	Asbestmateriaal	Zorgvuldig beheren
2.1 Code: 002	Puntmonster	-

voldoende bevochtigen tijdens de volledige duur van de werken.
de draagstructuur met vochtige doeken (stofzuiger met absoluut filter kan niet gehoord worden dus voor een particulier niet mogelijk). Alle werknemer(s) moeten wel beschikken over een opleidingsattest eenvoudige handelingen 8u.
