# Asbestinventarisatietest

Dampoortstraat 39, 8310 Brugge

Attestnummer : 20260414-000364.000

Uitgegeven op : 14.04.2026

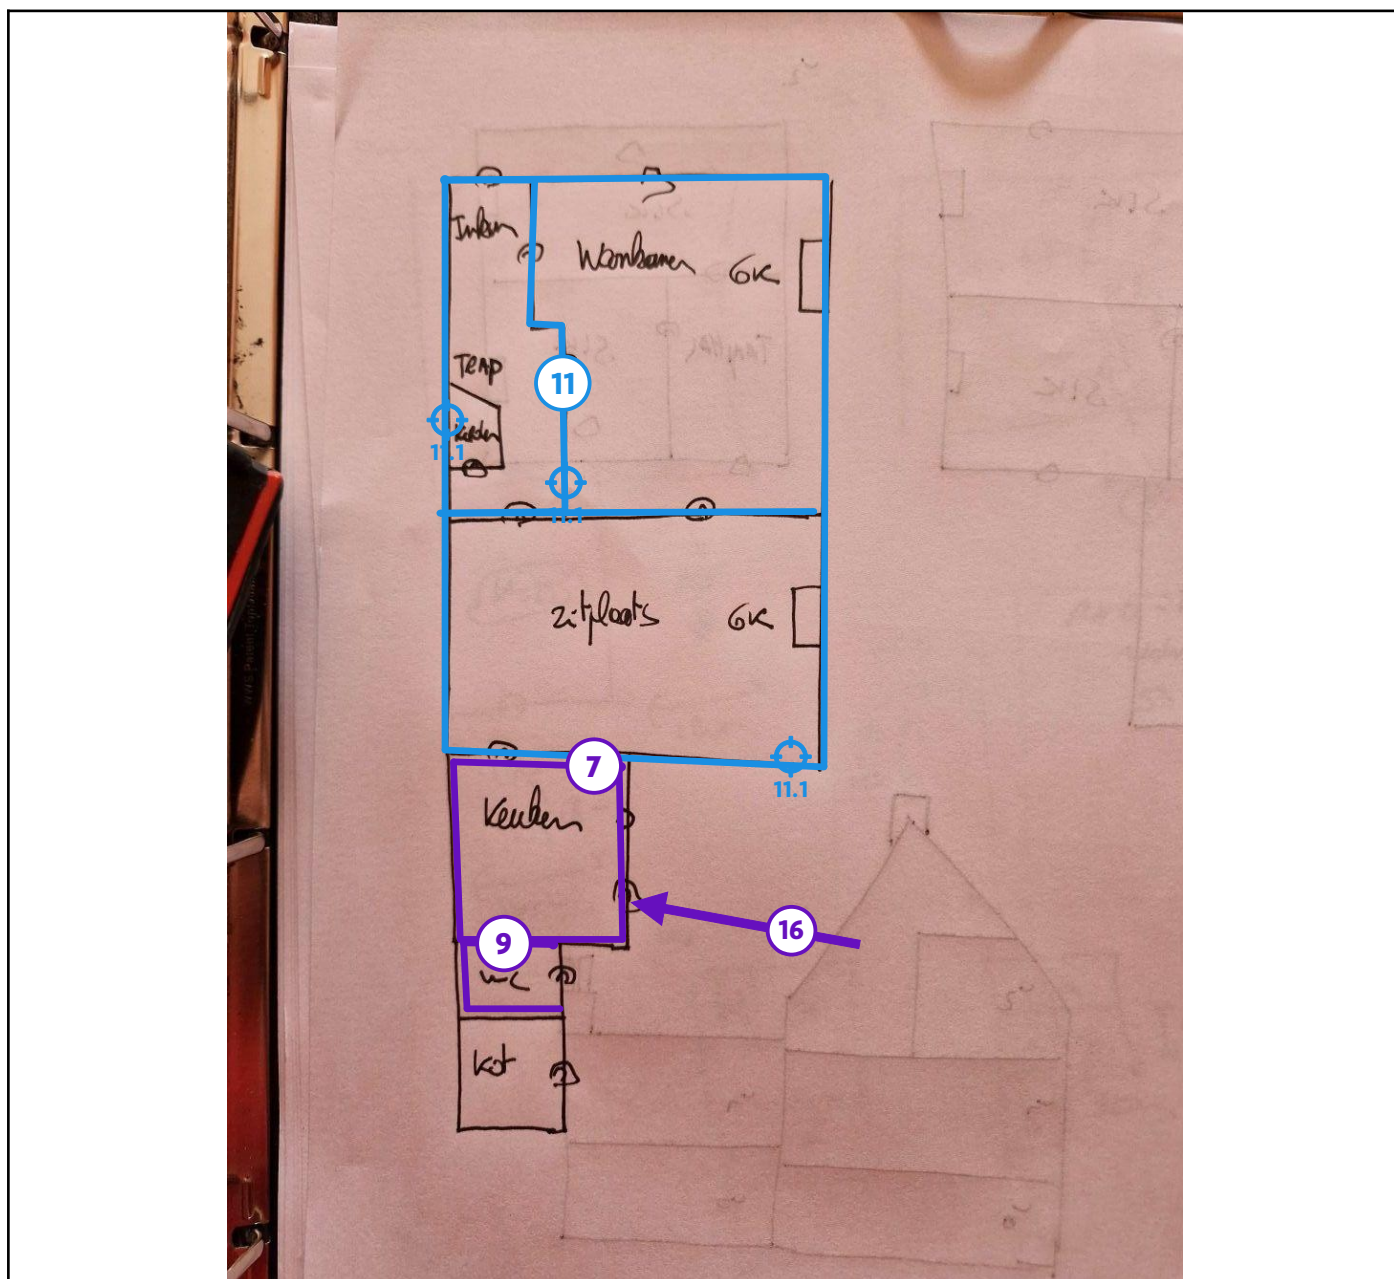
## Plan 1.1: gelijkvloers

Beschrijving	Type	Actie
7. valse voorzetwanden	Advies	-
9. wandtegels ( zwarte lijm)	Advies	-
11. PW (muren)	Geen asbest	-
11.1 Code: MM1	Mengmonster	-

16. Afdichtingsmateriaal (mastiek, kit, ...)	Overige ruimte of materiaal	-
--	-----------------------------	---

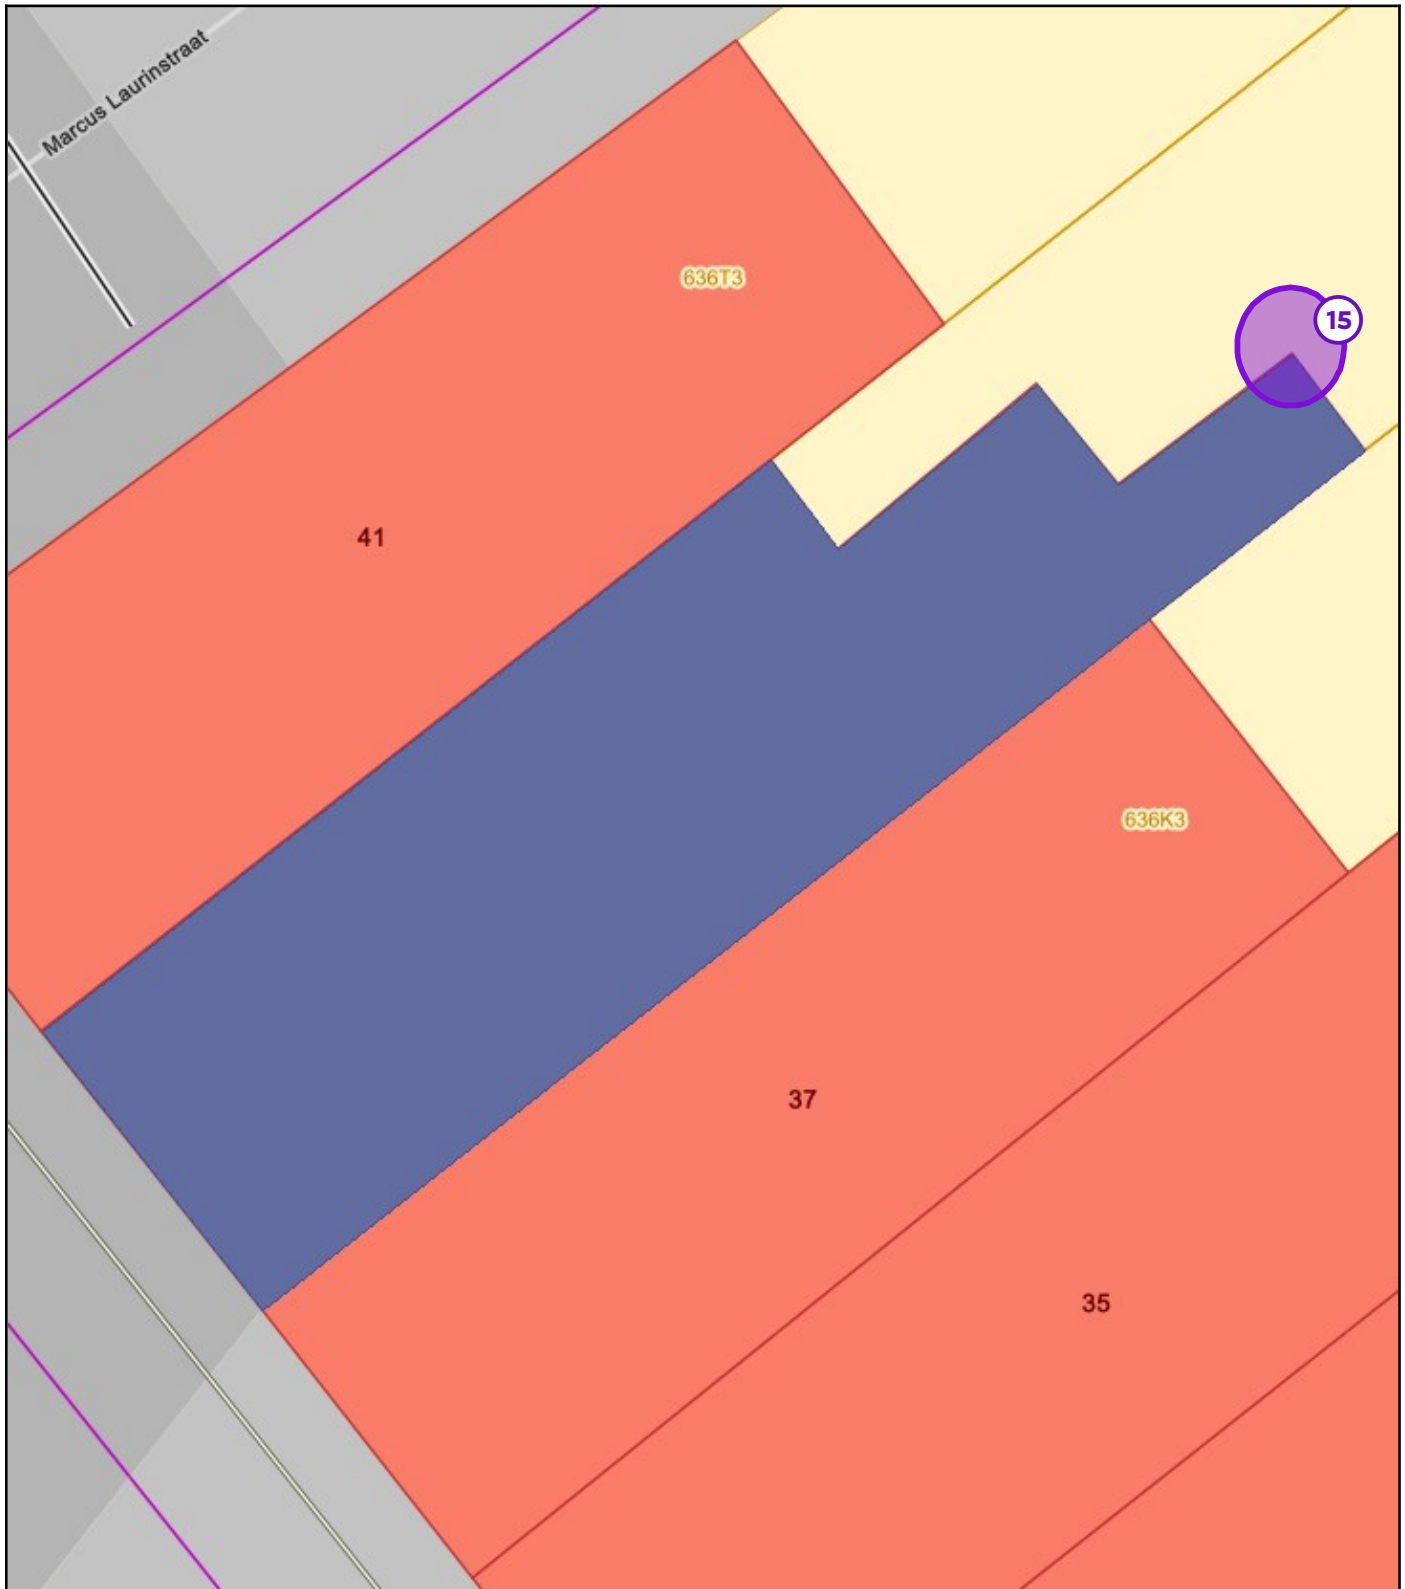
## Plan 2.1: Afdruiptzones/afvloeizones

15. afdruipzone golfplaten	Afdruipzone/afvloeizone	-
----------------------------	-------------------------	---

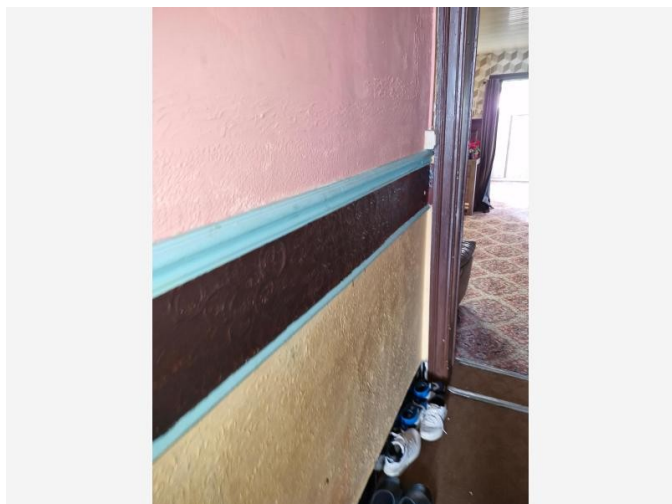
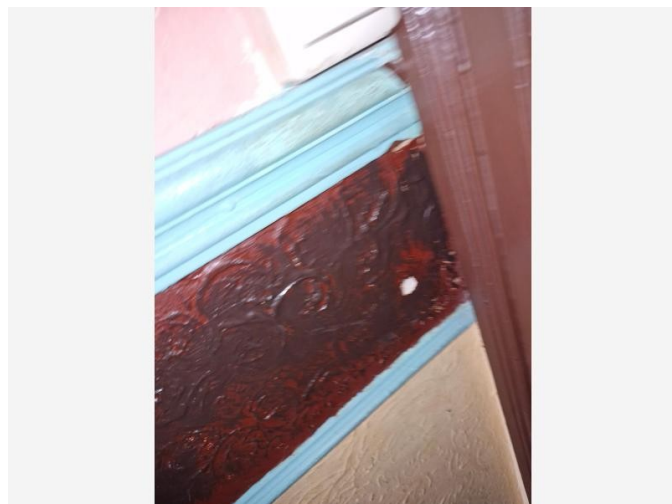
<b>Beschrijving</b>	PW (muren)
<b>Omgeving</b>	Binnen
<b>Primaire drager</b>	Binnenwand
<b>Bindmiddel van materiaal</b>	Gips - kalk
<b>Gebondenheid op basis van bindmiddel</b>	Niet-hechtgebonden
<b>Hoeveelheid (oppervlakte - dikte - aantal)</b>	• 233,19 m <sup>2</sup> - 0,20 cm - 1 stuk
<b>Totaal volume</b>	0,466 m <sup>3</sup>
<b>Identificatiemethode</b>	Een monstername door de asbestdeskundige met laboanalyse door een asbestlabo.
<b>Destructieve handeling voor identificatie</b>	Nee

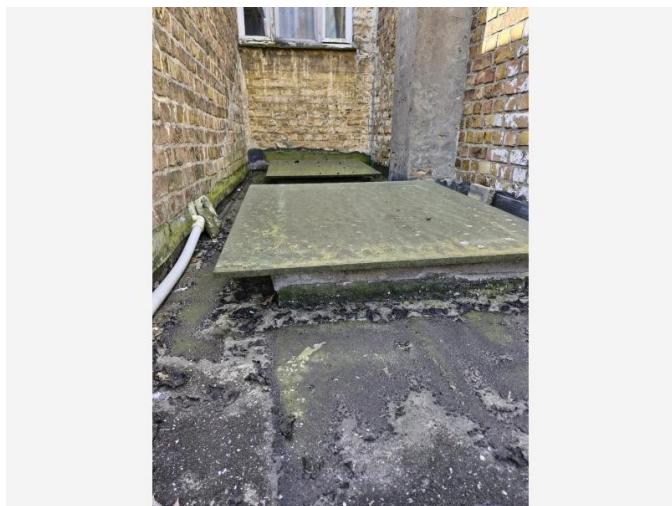
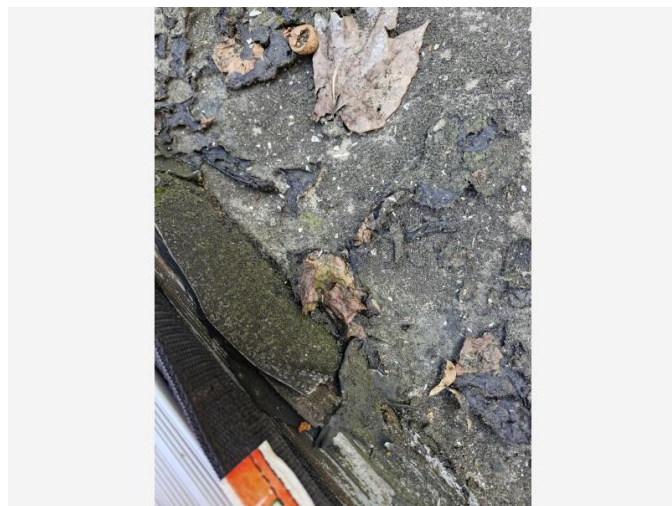
<b>Beschrijving</b>	Roofing (platte dak)
<b>Omgeving</b>	Buiten
<b>Primaire drager</b>	Plat dak
<b>Bindmiddel van materiaal</b>	Bitumen (roofing, teer, asfalt)
<b>Gebondenheid op basis van bindmiddel</b>	Hecht
<b>Hoeveelheid (oppervlakte - aantal)</b>	• 6,64 m <sup>2</sup> - 1 stuk
<b>Totale oppervlakte</b>	6,64 m <sup>2</sup>
<b>Identificatiemethode</b>	Een monstername door de asbestdeskundige met laboanalyse door een asbestlabo.
<b>Destructieve handeling voor identificatie</b>	Nee
<b>Opmerking</b>	Enkel de toplaag werd bemonsterd.  Indien er nog roofinglagen onderliggend zijn, kunnen deze asbesthoudend zijn.

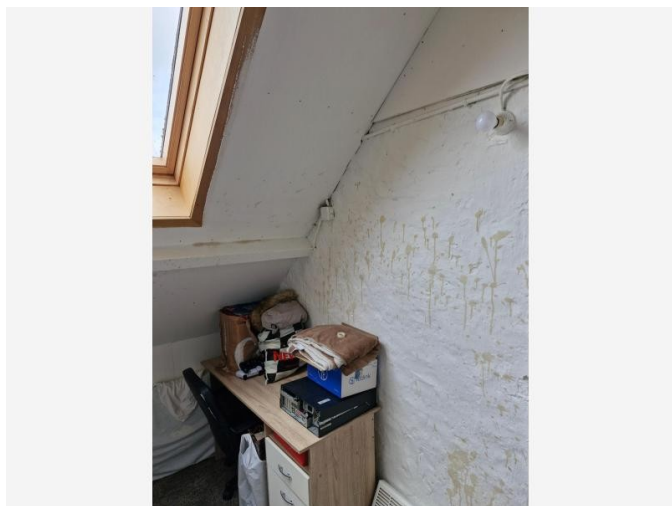
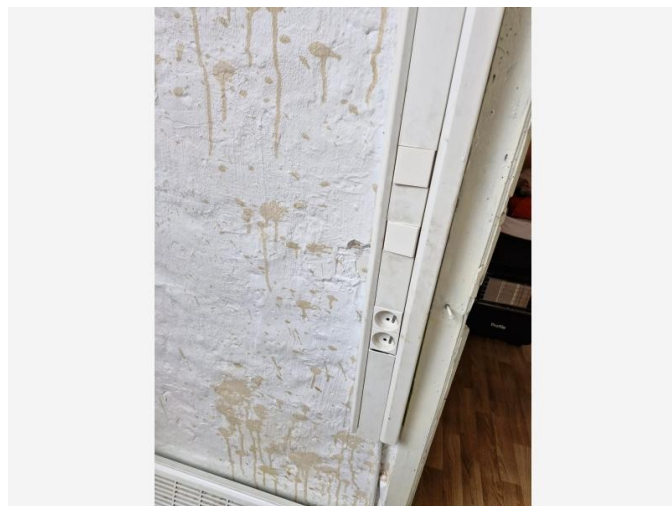
<b>Beschrijving</b>	cementering (muren)
<b>Omgeving</b>	Binnen
<b>Primaire drager</b>	Binnenwand
<b>Bindmiddel van materiaal</b>	Cement
<b>Gebondenheid op basis van bindmiddel</b>	Hecht
<b>Hoeveelheid (gewicht - aantal)</b>	<ul style="list-style-type: none"><li>• 20,00 kg - 1 stuk</li></ul>
<b>Totaal gewicht</b>	20,00 kg
<b>Identificatiemethode</b>	Een monstername door de asbestdeskundige met laboanalyse door een asbestlabo.
<b>Destructieve handeling voor identificatie</b>	Nee

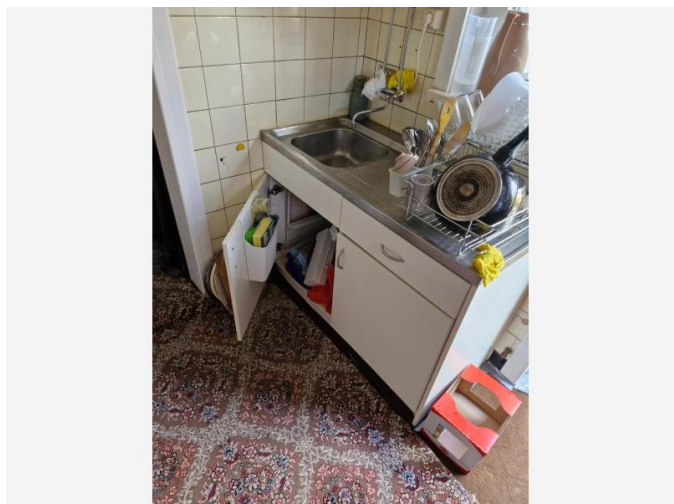
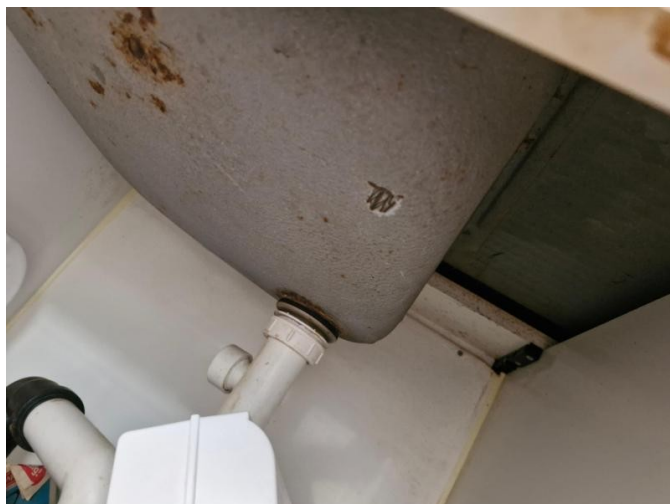
<b>Beschrijving</b>	verflaag (onderkant spoelbak)
<b>Omgeving</b>	Binnen
<b>Primaire drager</b>	Sanitaire infrastructuur en uitrusting (toe- en afvoer)
<b>Bindmiddel van materiaal</b>	Lijm
<b>Gebondenheid op basis van bindmiddel</b>	Hecht
<b>Hoeveelheid (gewicht - aantal)</b>	<ul style="list-style-type: none"><li>• 0,05 kg - 1 stuk</li></ul>
<b>Totaal gewicht</b>	0,05 kg
<b>Identificatiemethode</b>	Een monstername door de asbestdeskundige met laboanalyse door een asbestlabo.
<b>Destructieve handeling voor identificatie</b>	Nee

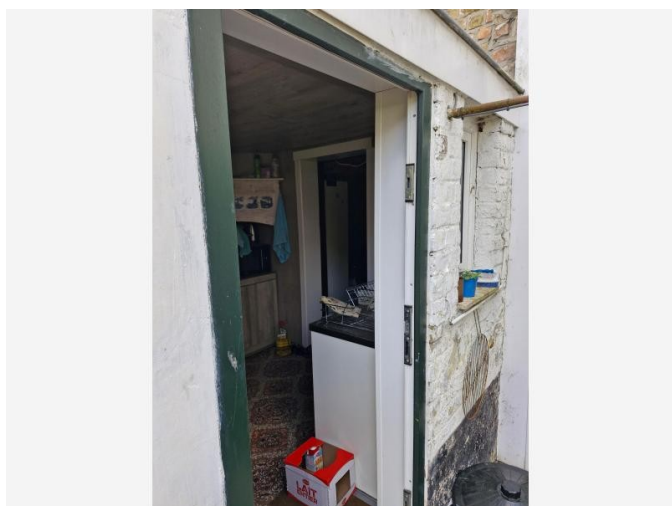
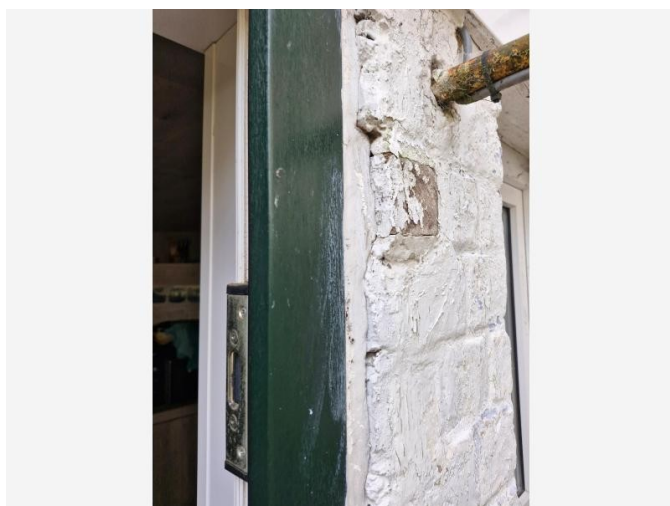
### Fiche 16: Afdichtingsmateriaal (mastiek, kit, ...)

Beschrijving	Notitie	Terug te vinden op plannen
Fiche 16: Afdichtingsmateriaal (mastiek, kit, ...)	De kit is indrukbaar en laat geen markeringen achter, niet asbestverdacht.	Plan 1.1: gelijkvloers
Fiche 17: Zinken dak (platte dak)	De toplaag is zink, niet asbestverdacht. Indien er nog roofinglagen onderliggend zijn, kunnen deze asbesthoudend zijn.	Plan 1.7: 1ste verdieping kopie
Fiche 18: Onderdak (achterbouw)	Plastieken onderdak.	Plan 1.4: gelijkvloers kopie kopie
