Asbestinventarisatetest

Nederbosstraat 80, 9810 Nazareth-De Pinte

Attestnummer : 20260121-000005.000

Uitgegeven op : 21.01.2026

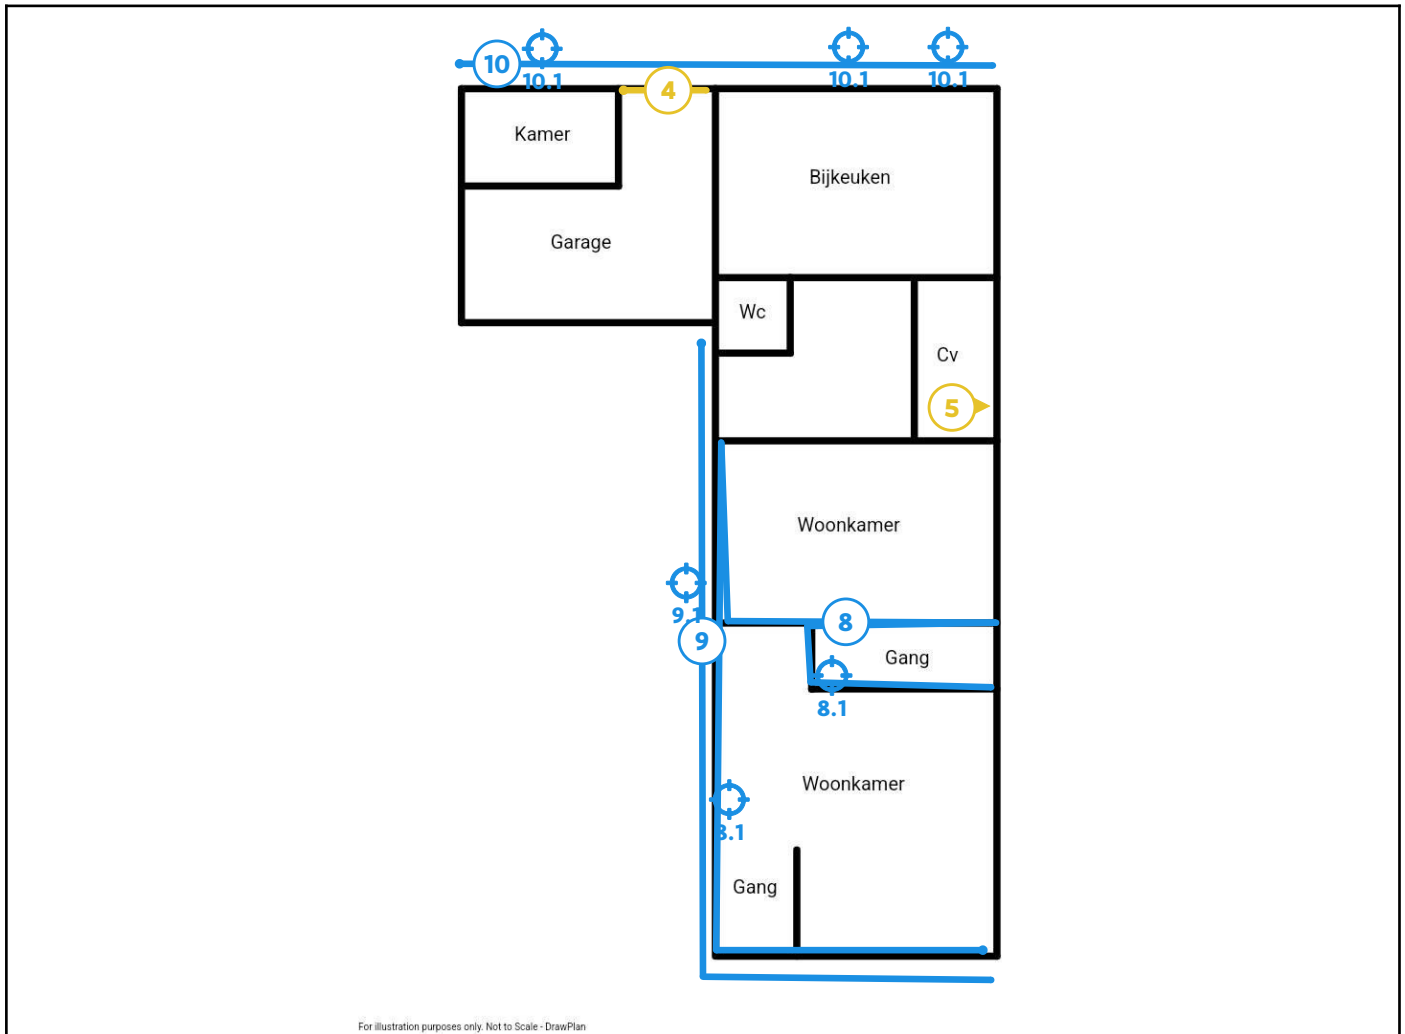
Plan 1.1: Grondplan

Beschrijving	Type	Actie
4. glasal paneel deur	Asbestmateriaal	Zorgvuldig beheren
5. bakeliet	Asbestmateriaal	Zorgvuldig beheren
8. pleisterwerk muur	Geen asbest	-
8.1 Code: 1	Mengmonster	-
9. mastiek alu ramen woning	Geen asbest	-
9.1 Code: 4	Puntmonster	-
10. cementering buitengevel	Geen asbest	-

10.1 Code: 2	Mengmonster	-
--------------	-------------	---

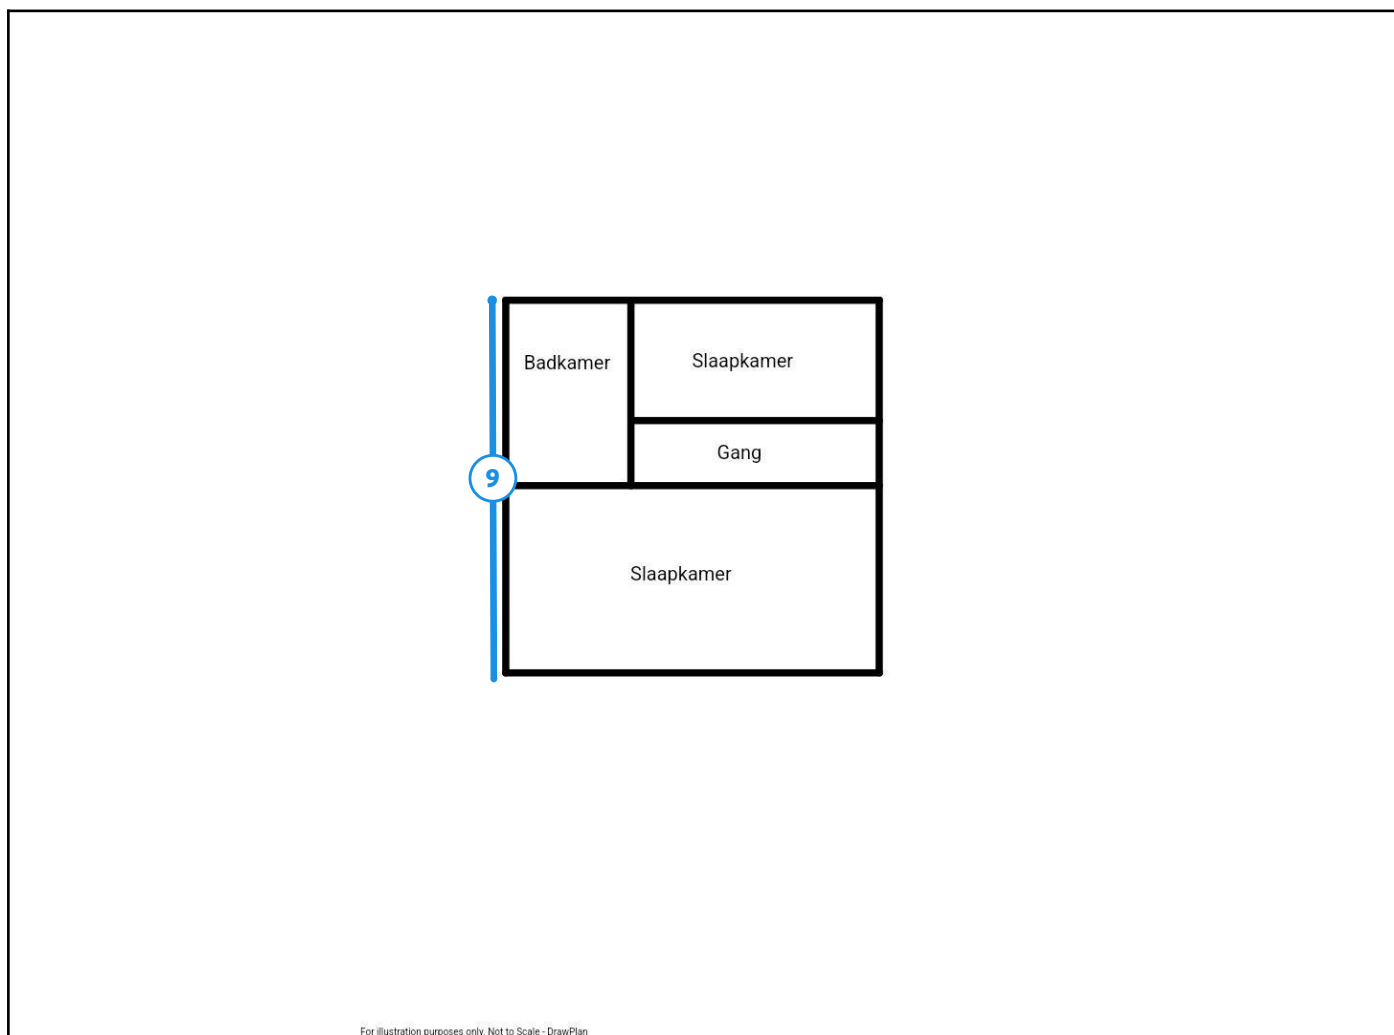
Plan 1.2: Eerste

Beschrijving	Type	Actie
9. mastiek alu ramen woning	Geen asbest	-

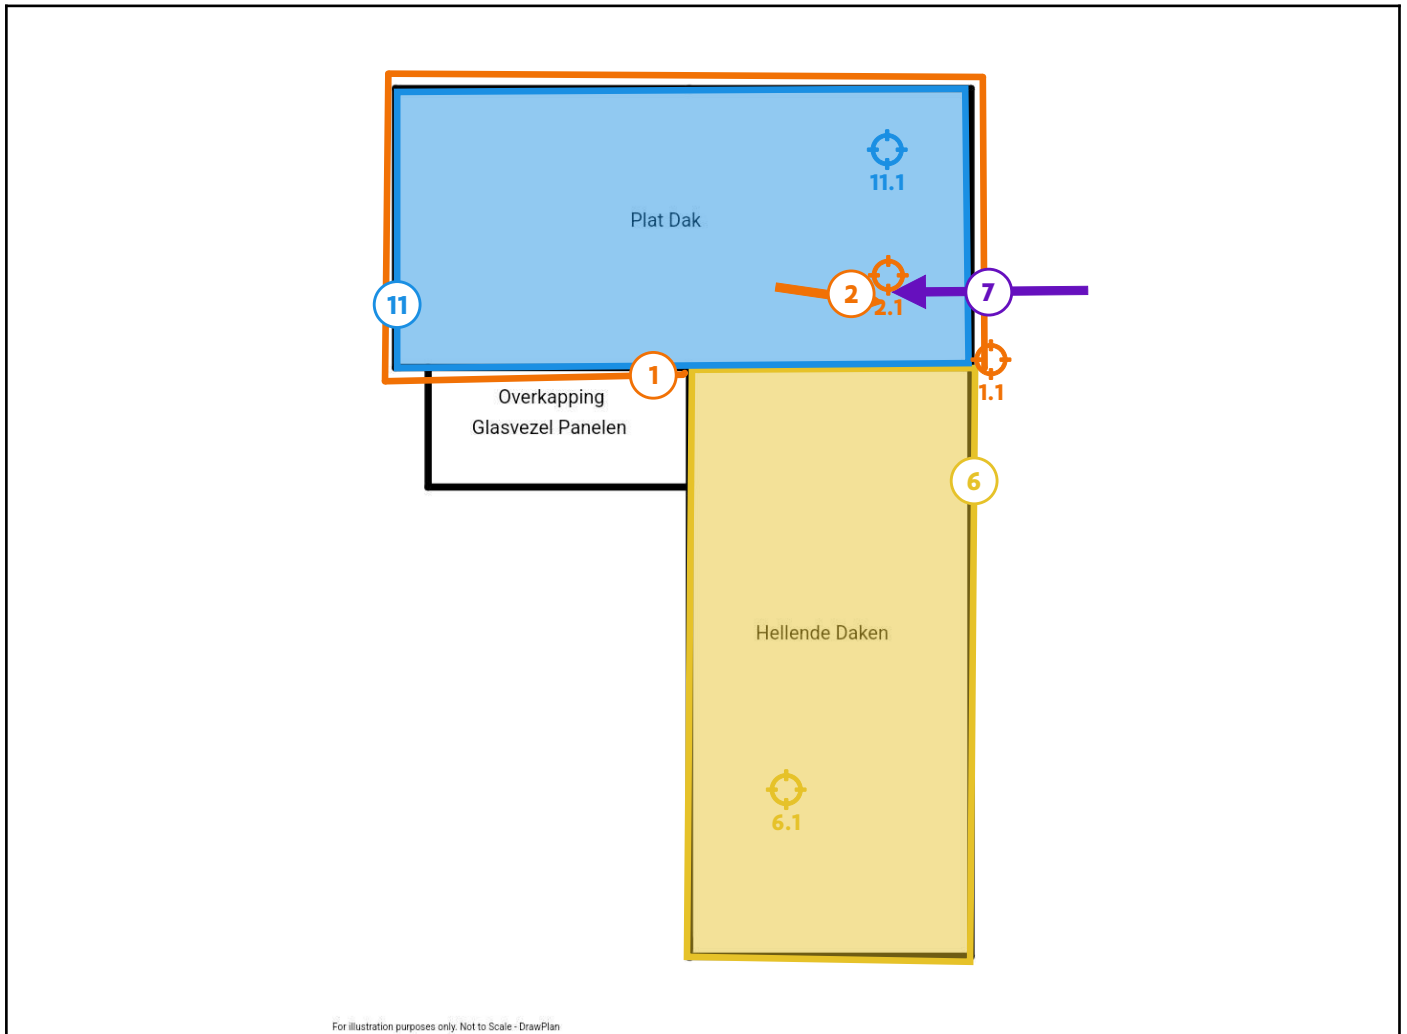
Plan 1.3: Dakenplan

Beschrijving	Type	Actie
1. dekstenen plat dak achteraan	Asbestmateriaal	Verwijderen
1.1 Code: 3	Puntmonster	-
2. rookgaskanaal plat dak	Asbestmateriaal	Verwijderen
2.1 Code: 5	Puntmonster	-
6. onderdak hellend dak	Asbestmateriaal	Zorgvuldig beheren
6.1 Code: 6	Puntmonster	-
7. Schouw woning	Beperking	-

11. roofing plat dak.	Geen asbest	-
11.1 Code: 8	Puntmonster	-

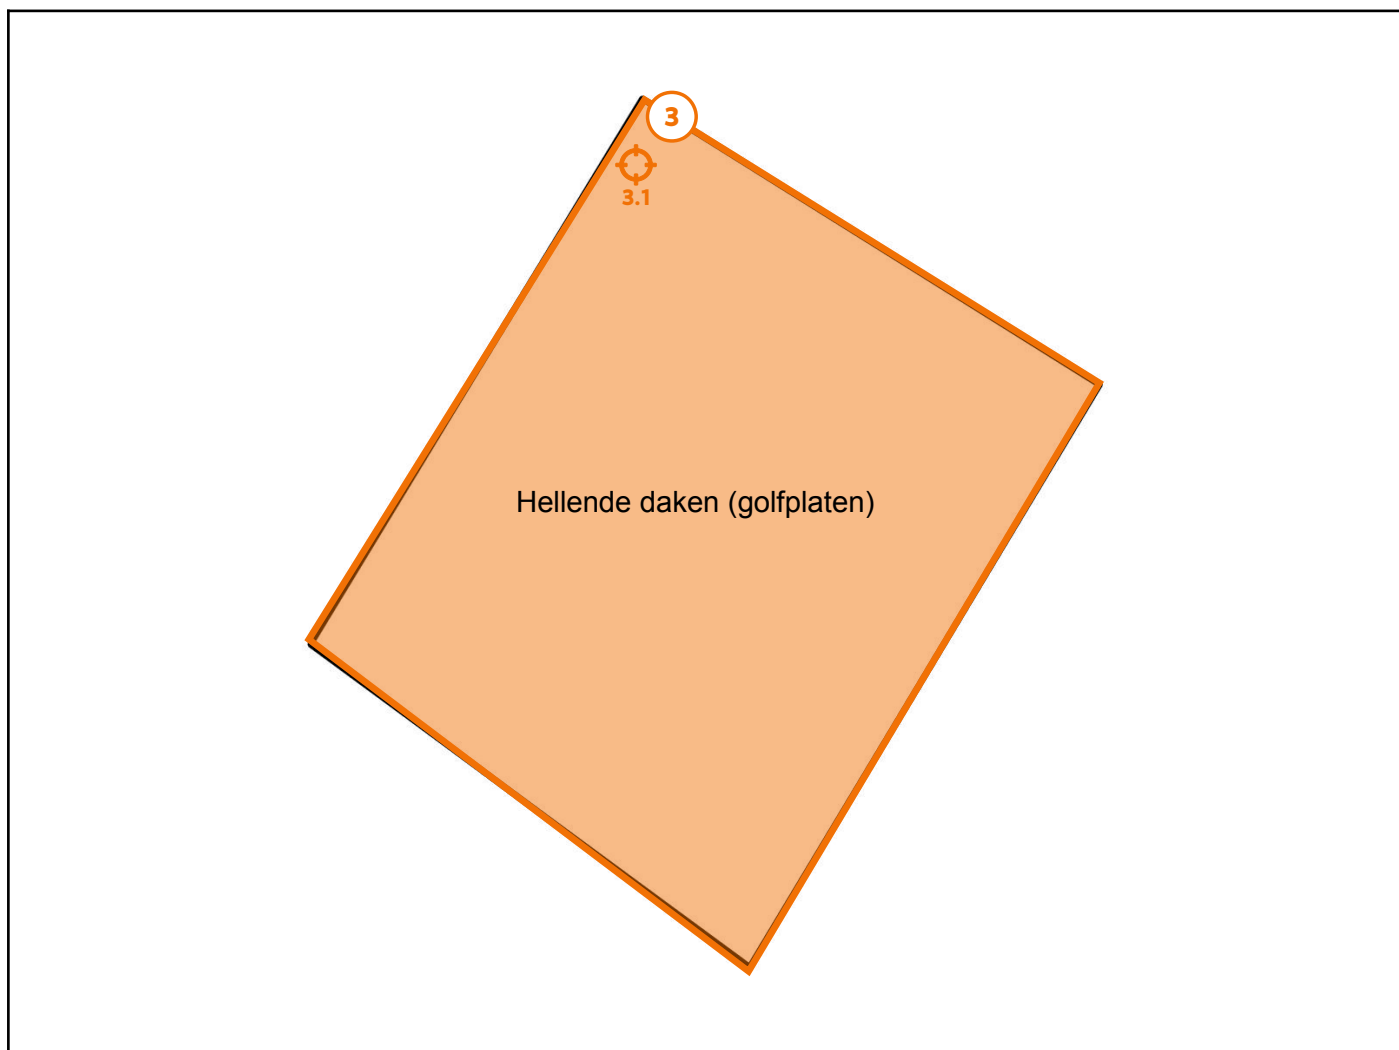
Plan 2.2: dakenplan

Beschrijving	Type	Actie
3. golfplaten tuinhuis	Asbestmateriaal	Verwijderen
3.1 Code: 7	Puntmonster	-
