Asbestinventarisatetest

Pedestraat 11, 1703 Dilbeek

Attestnummer : 20230522-000567.000

Uitgegeven op : 22.05.2023

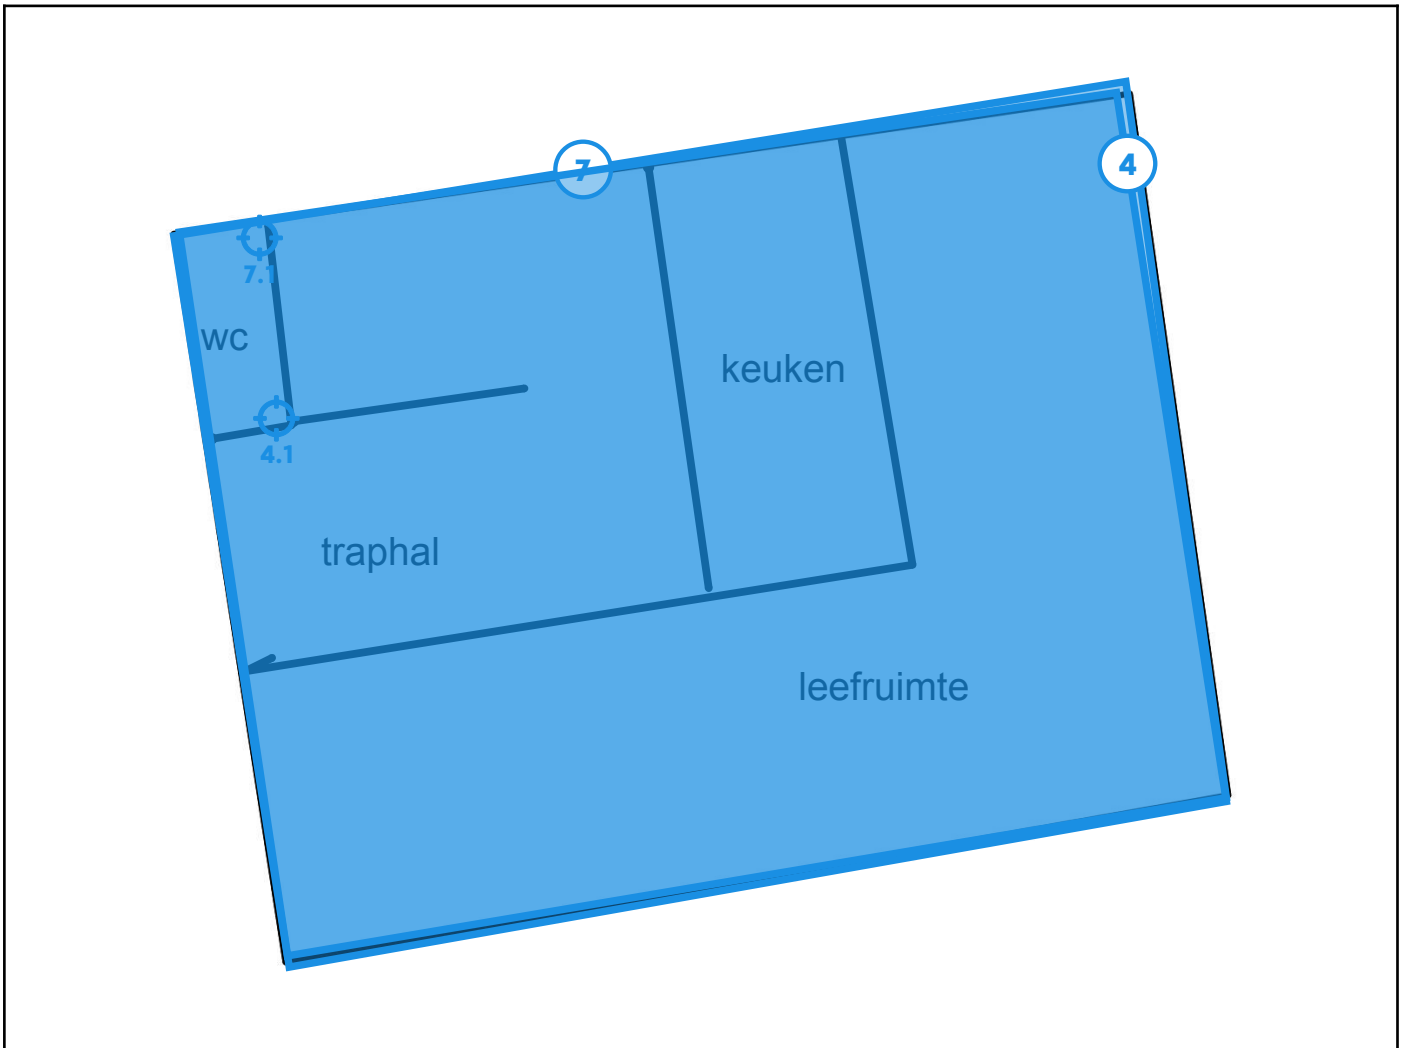
Plan 1.2: Grondplan gelijkvloerse verdieping

Beschrijving	Type	Actie
4. Pleisterwerk_plafond	Geen asbest	-
4.1 Code: 1.2	Mengmonster	-
7. Pleisterwerk_muren	Geen asbest	-
7.1 Code: 1.1	Mengmonster	-

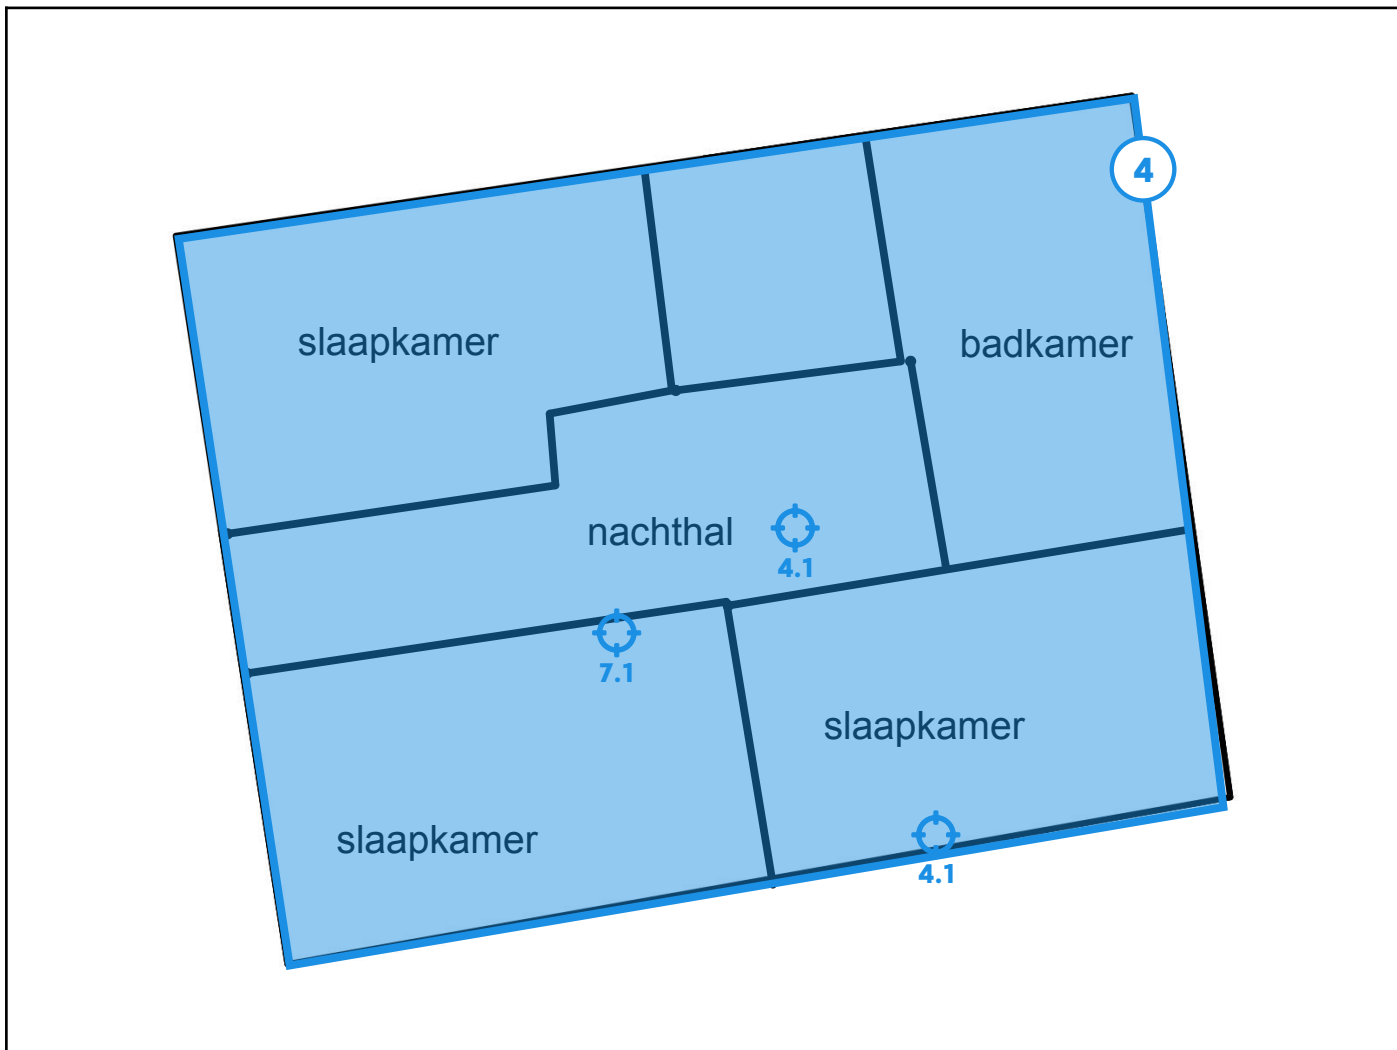
Plan 1.3: Grondplan eerste verdieping

Beschrijving	Type	Actie
4. Pleisterwerk_plafond	Geen asbest	-
4.1 Code: 1.2	Mengmonster	-
7. Pleisterwerk_muren	Geen asbest	-
7.1 Code: 1.1	Mengmonster	-

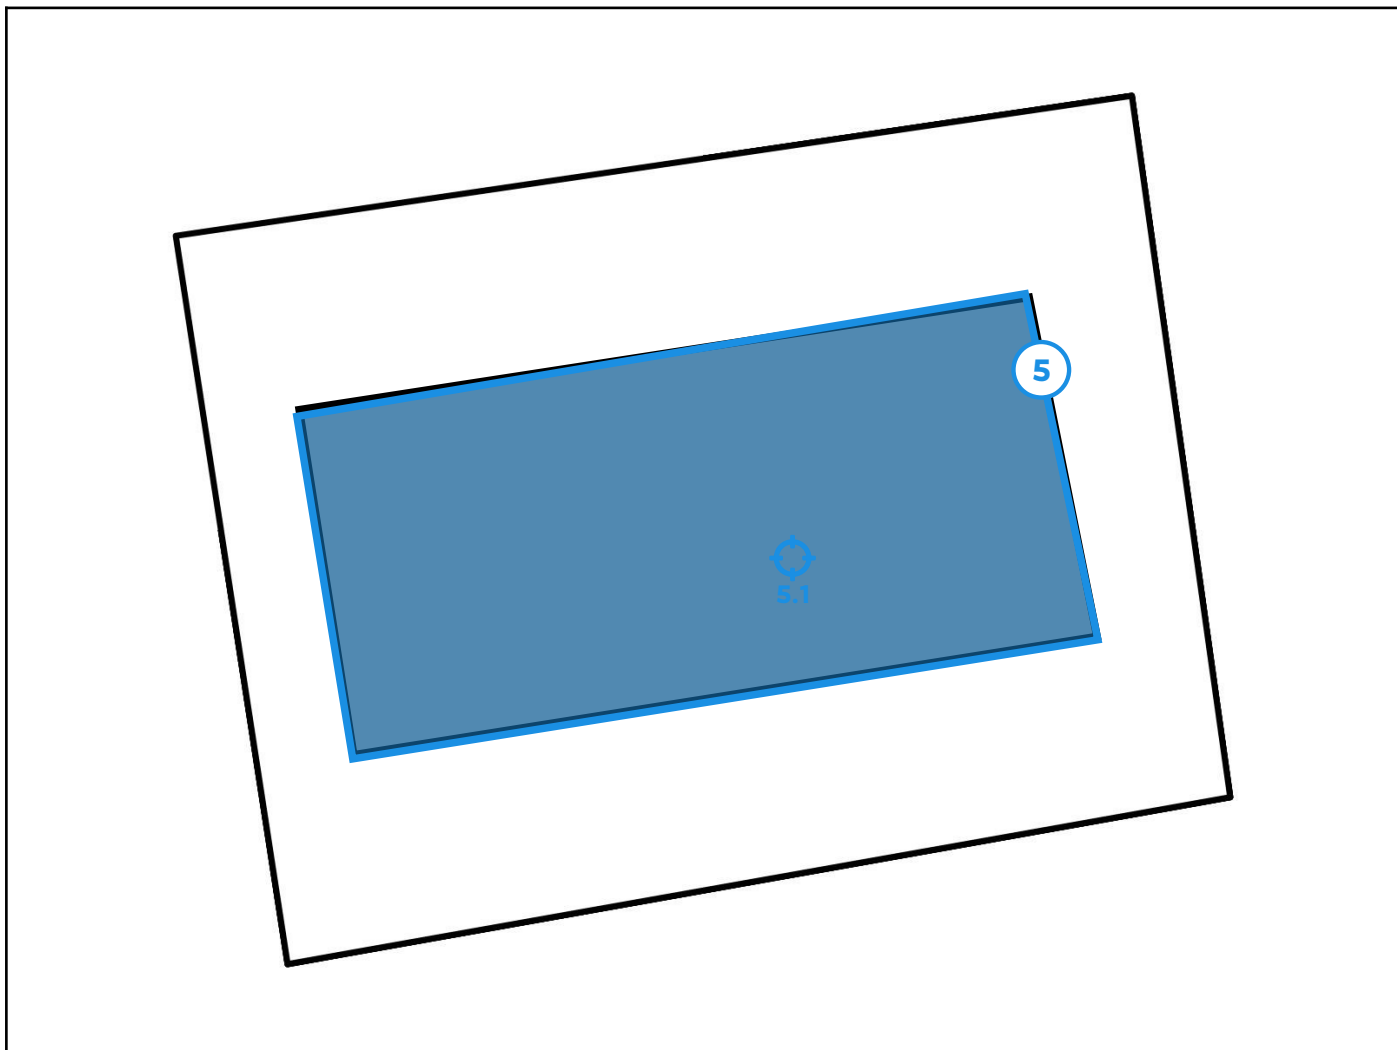
Plan 1.4: Grondplan zolderverdieping

Beschrijving	Type	Actie
5. Vloerzeil_zolder	Geen asbest	-
5.1 Code: 4	Puntmonster	-
