# Asbestinventarisatetest

Galliestraat 50, 3300 Tienen

Attestnummer : 20260114-000090.000

Uitgegeven op : 14.01.2026

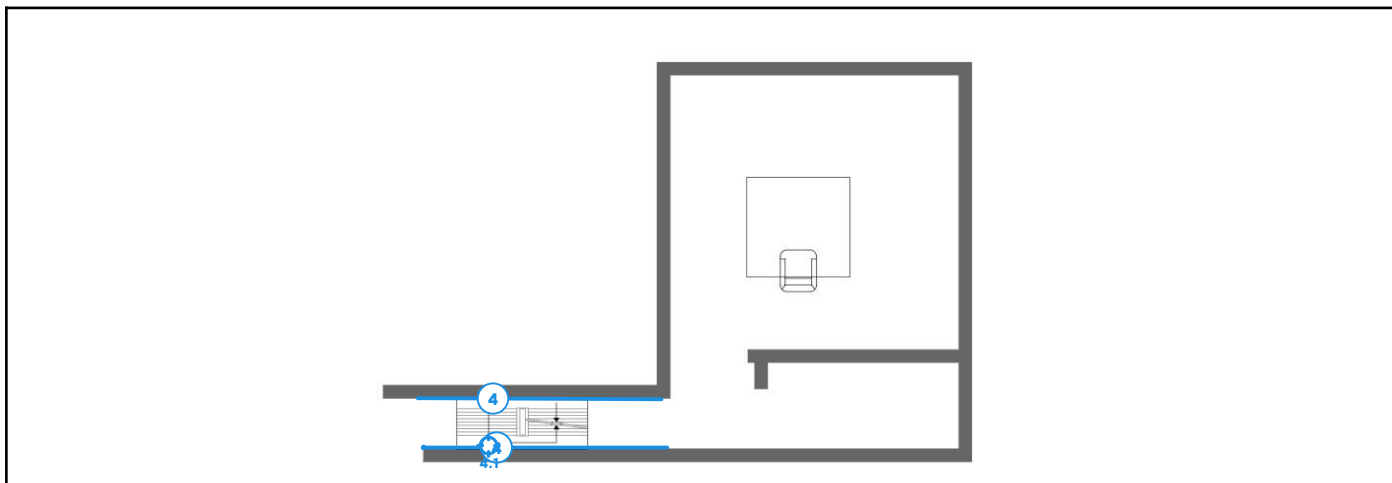
## Plan 1.1: kelder

Beschrijving	Type	Actie
4. Pleisterwerk wanden	Geen asbest	-
4.1 Code: S3-pleister muur	Mengmonster	-

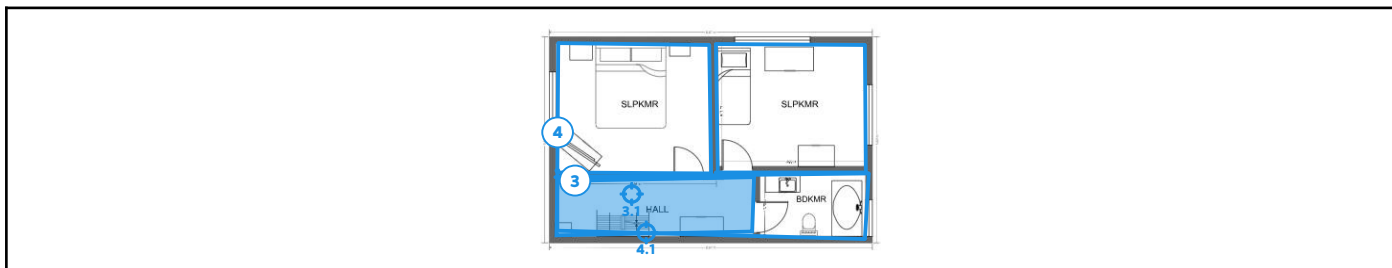
## Plan 1.3: verdieping

Beschrijving	Type	Actie
3. Pleisterwerk plafonds	Geen asbest	-
3.1 Code: S4-pleister plafond	Mengmonster	-
4. Pleisterwerk wanden	Geen asbest	-
4.1 Code: S3-pleister muur	Mengmonster	-
