Asbestinventarisatetest

Overstraat 61/1, 3290 Diest

Attestnummer : 20251031-000627.002

Uitgegeven op : 19.11.2025

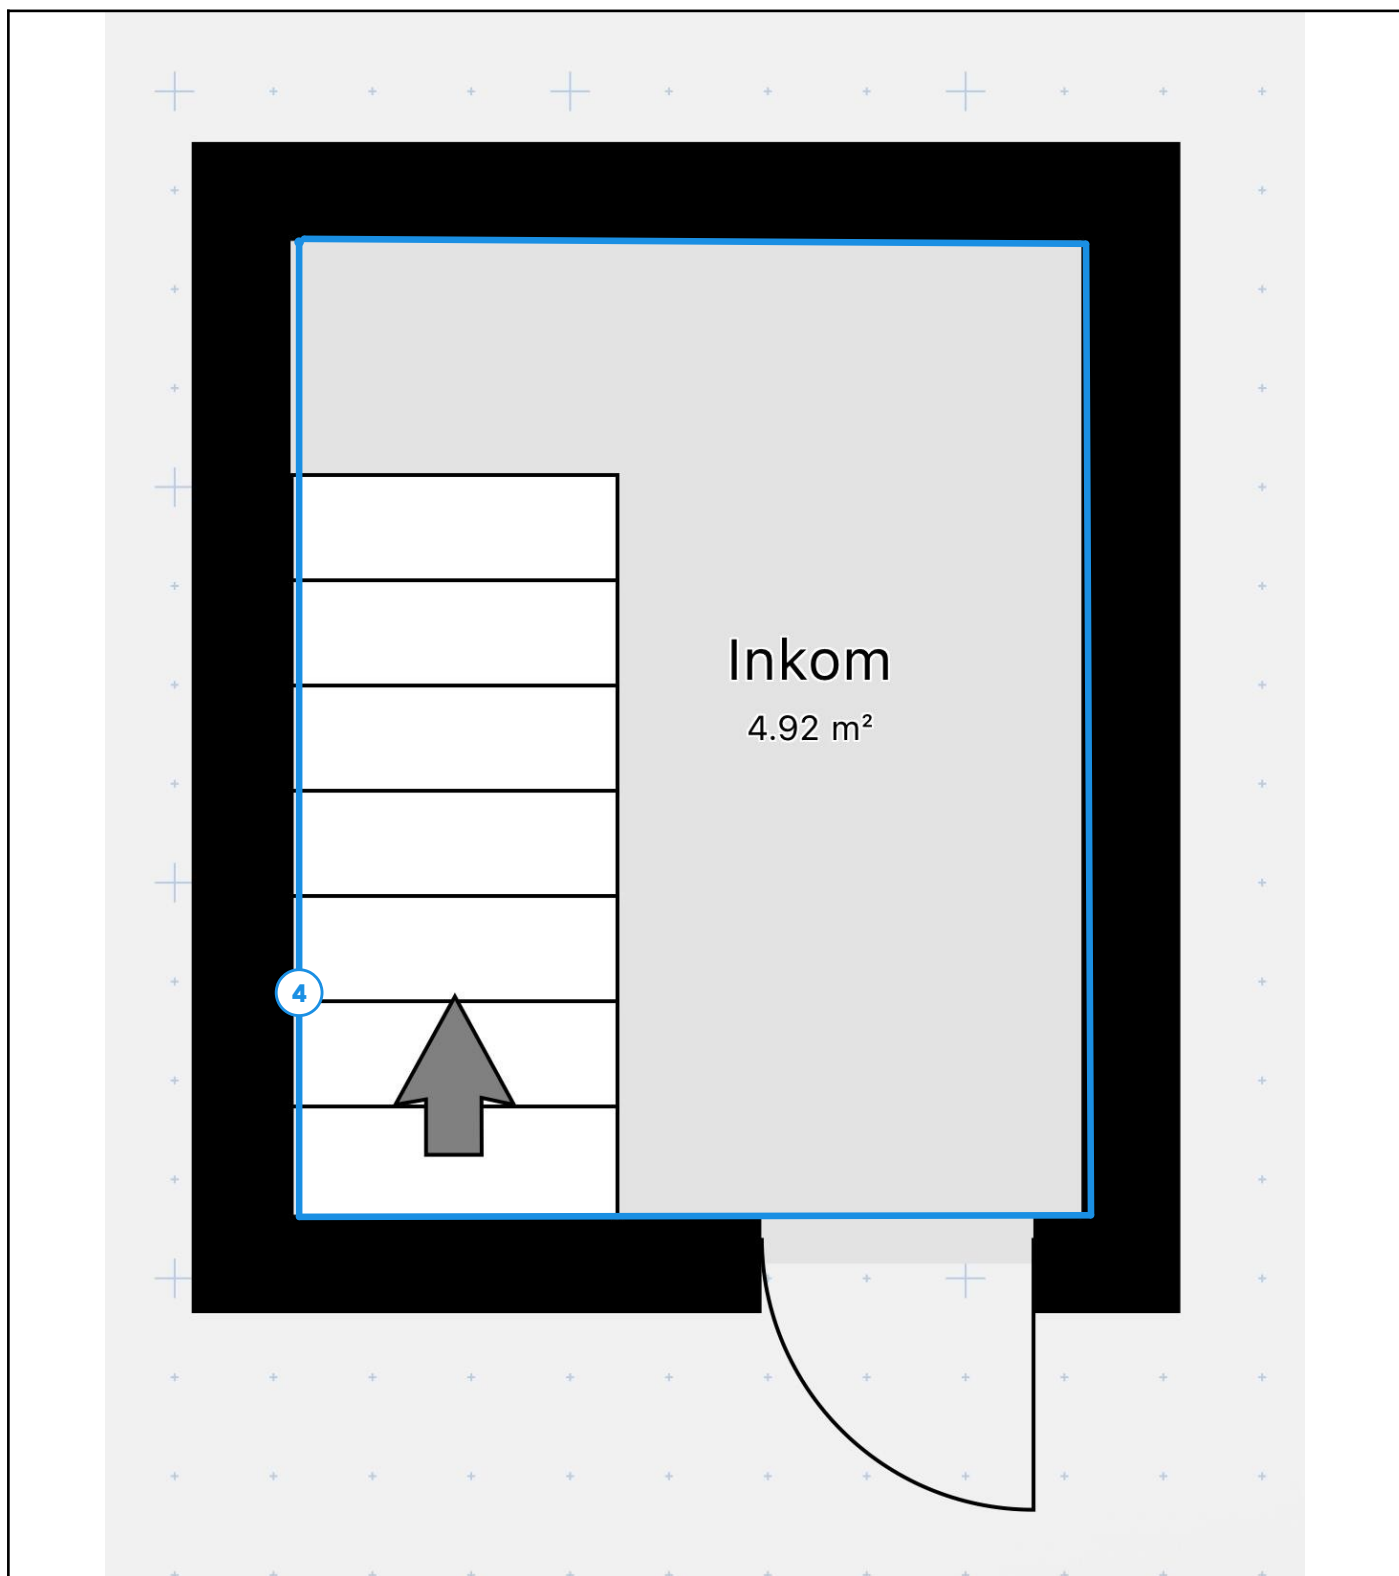
Plan 1.1: Gelijkvloers - pleisterwerk wanden

Beschrijving	Type	Actie
4. Pleisterwerk wanden	Geen asbest	-

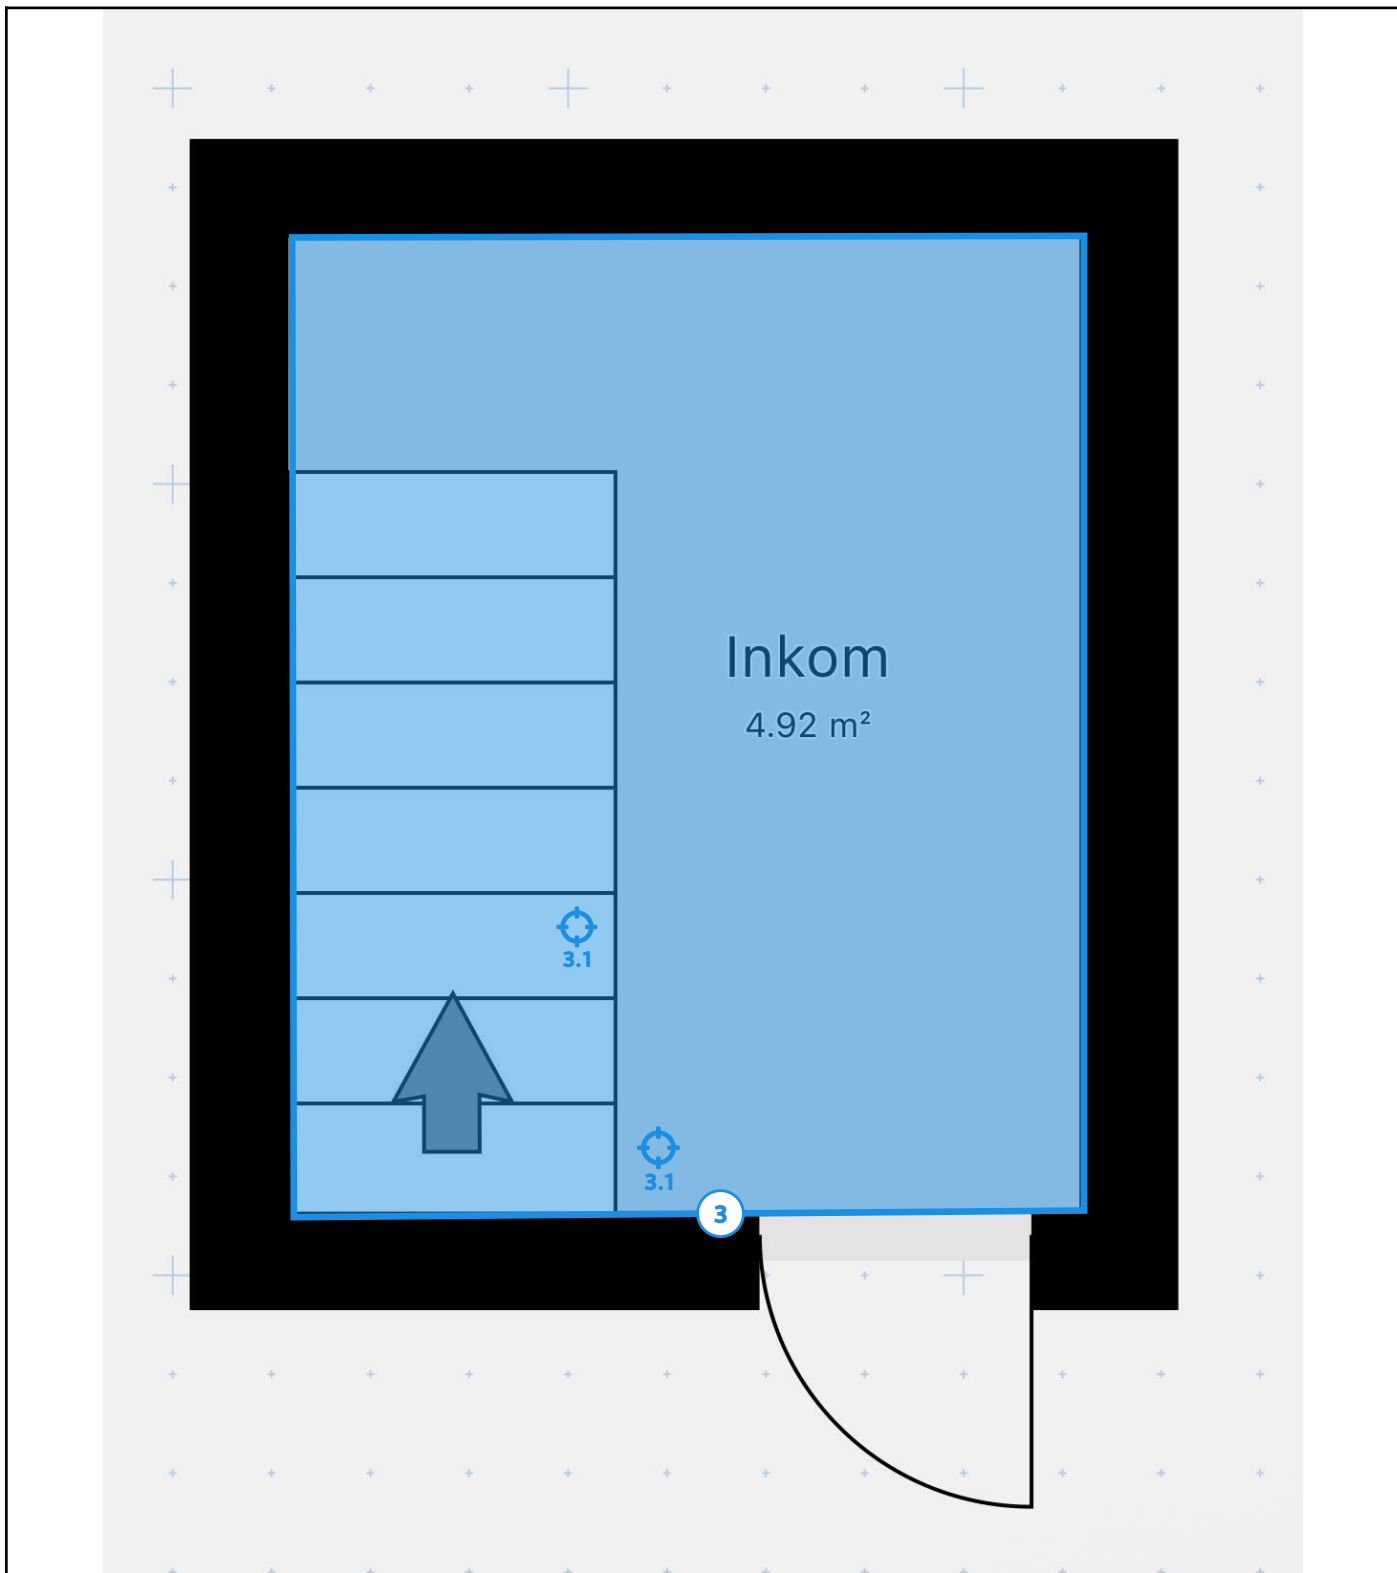
Plan 1.2: Gelijkvloers - pleisterwerk plafonds

Beschrijving	Type	Actie
3. Pleisterwerk plafonds	Geen asbest	-

3.1 Code: MN2 pleister plafond	Mengmonster	-

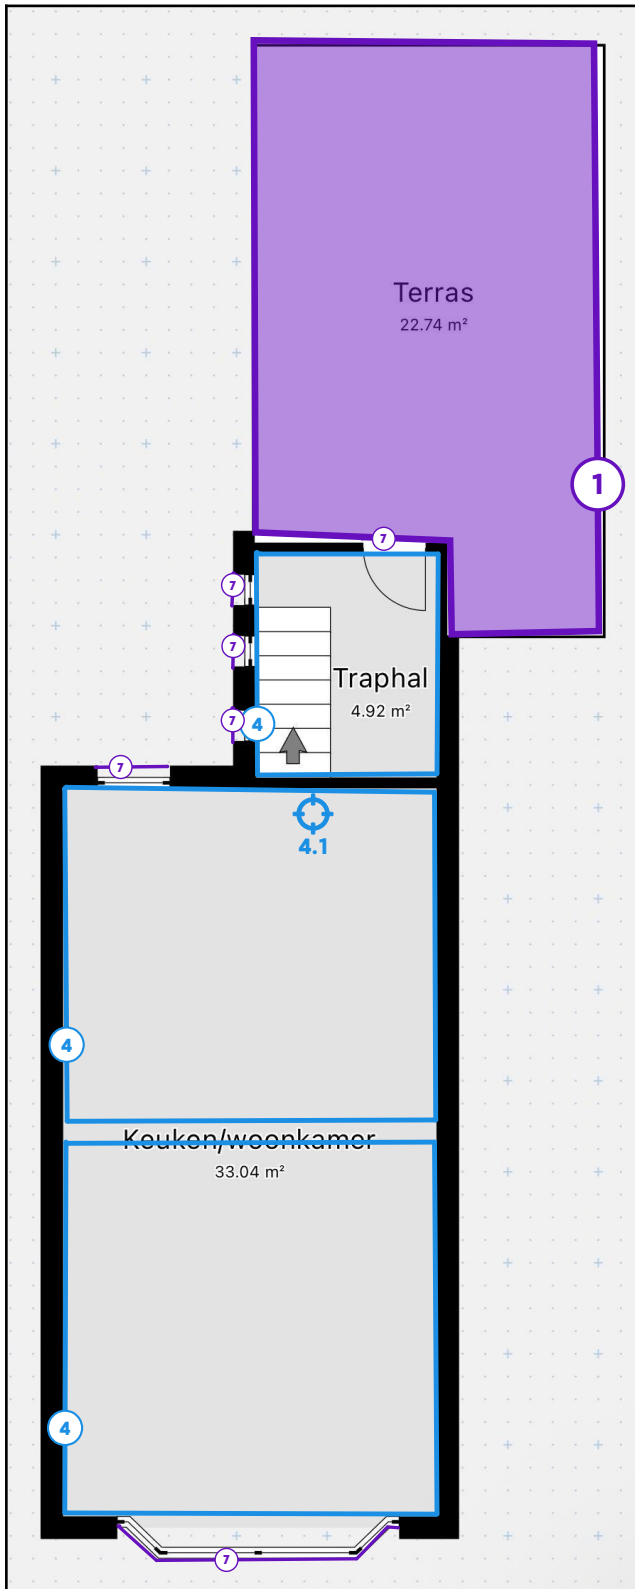
Plan 1.3: Verdiep 1 - pleisterwerk wanden kopie

1. Plat dak EPDM	Advies	-
4. Pleisterwerk wanden	Geen asbest	-
4.1 Code: Mn1 pleister wand	Mengmonster	-
7. Silicone kit	Overige ruimte of materiaal	-

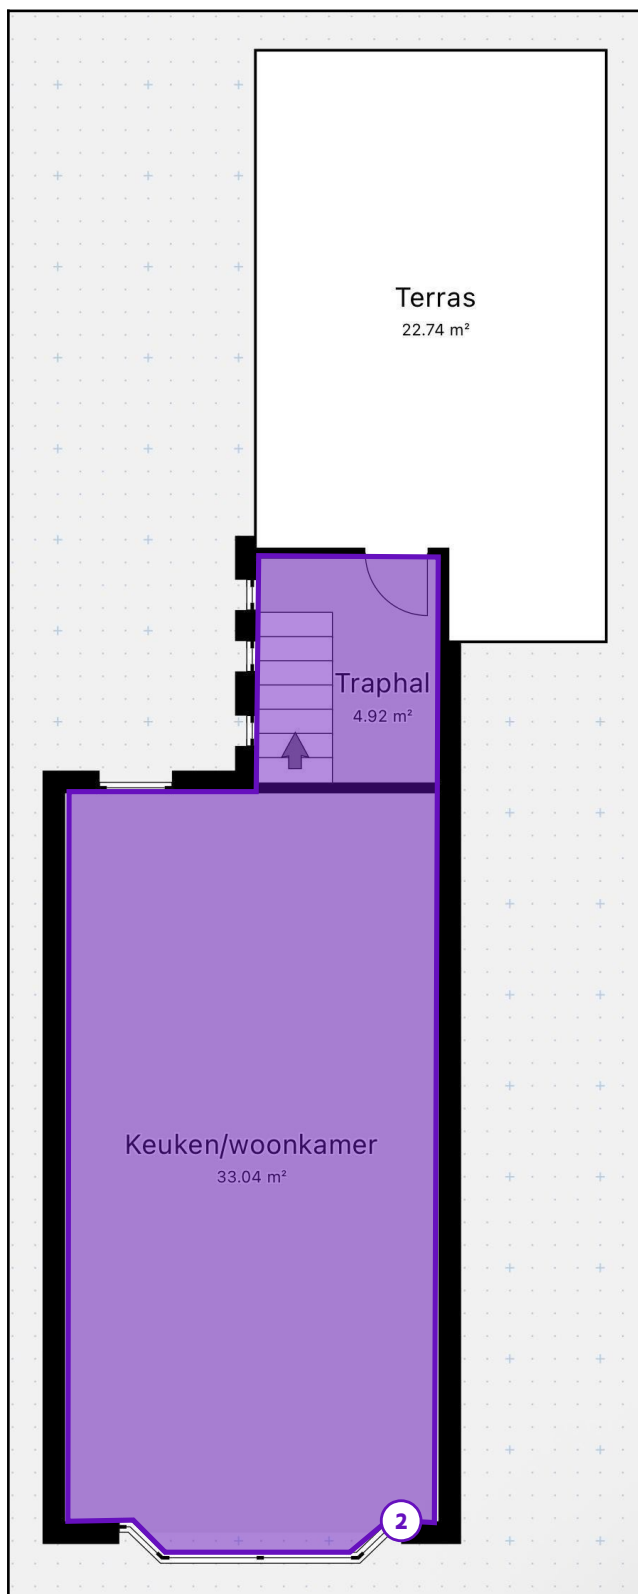
Plan 1.4: Verdiep 1 - pleisterwerk plafonds

2. Gipsplaat wanden en/of plafonds	Advies	-
------------------------------------	--------	---

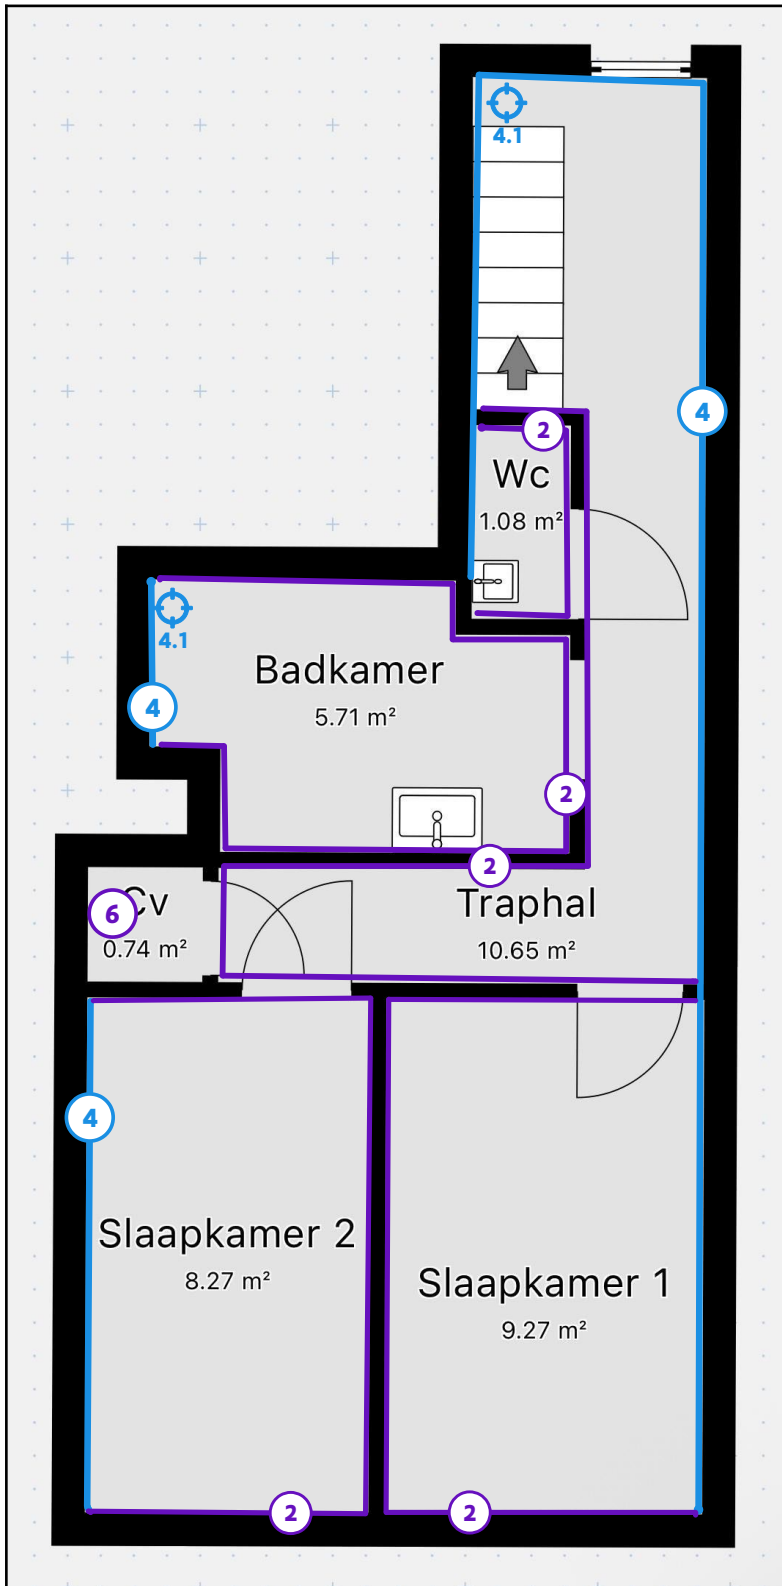
Plan 1.5: Verdiep 2 - pleisterwerk wanden

2. Gipsplaat wanden en/of plafonds	Advies	-
4. Pleisterwerk wanden	Geen asbest	-
4.1 Code: Mn1 pleister wand	Mengmonster	-
6. Recente CV Ketel	Overige ruimte of materiaal	-

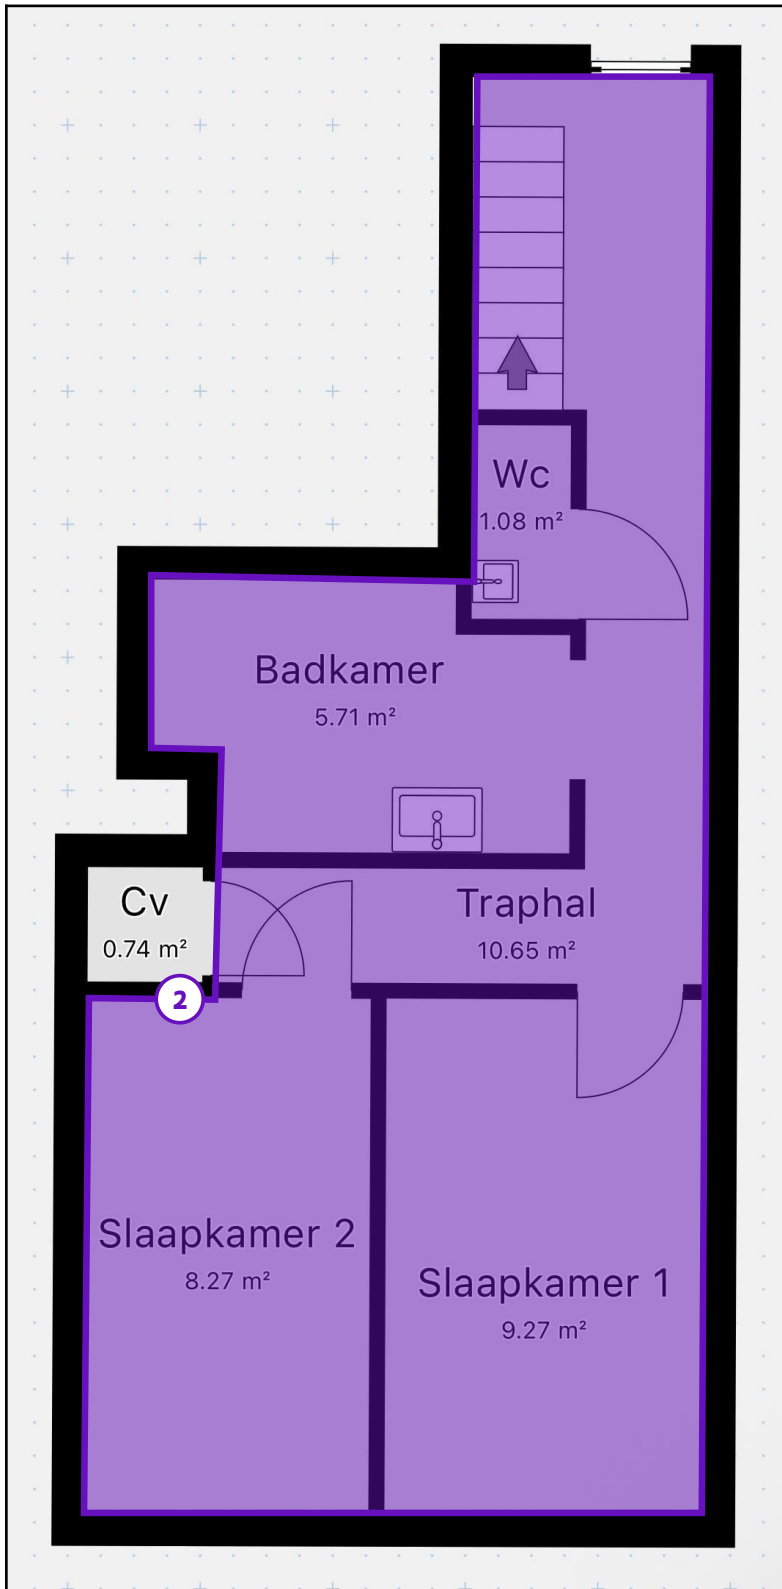
Plan 1.6: Verdiep 2 - pleisterwerk plafonds

2. Gipsplaat wanden en/of plafonds	Advies	-
------------------------------------	--------	---

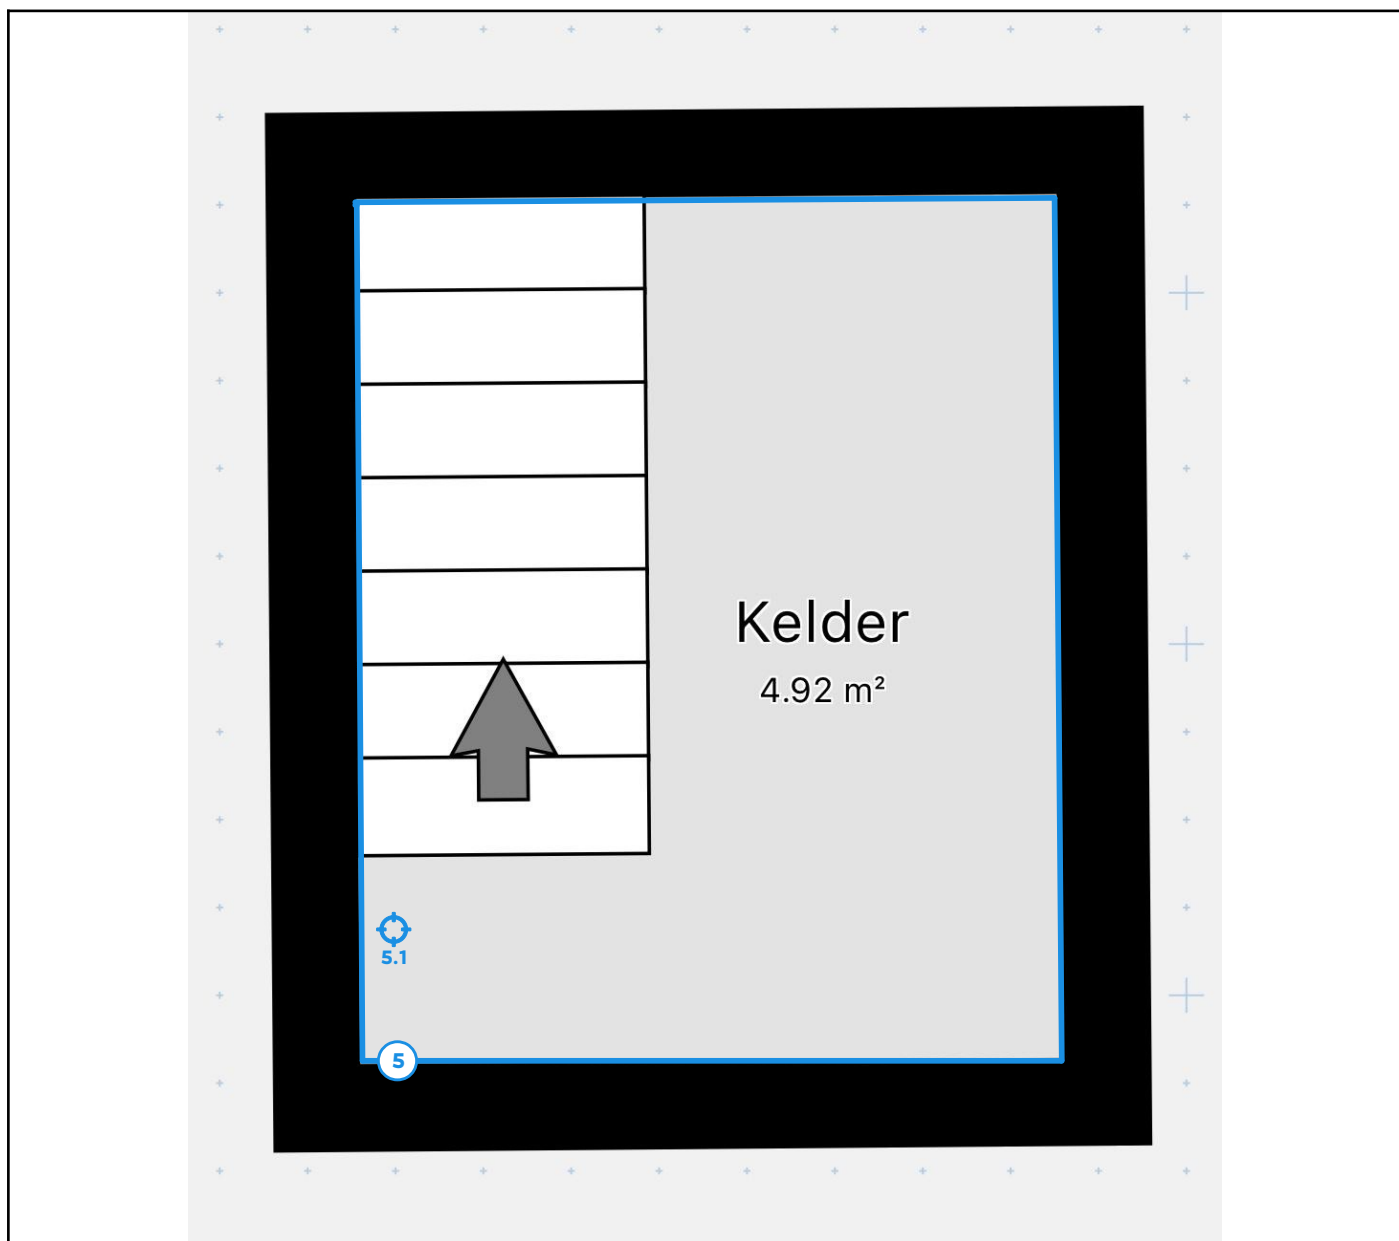
Plan 1.7: Kelder

Beschrijving	Type	Actie
5. Cementpleister (kelder)	Geen asbest	-
5.1 Code: Mn3 Cementpleister	Puntmonster	-
