# Asbestinventarisatetest

Jacob van Maerlantstraat 1, 8000 Brugge

Attestnummer : 20250410-000202.000

**Niet-asbestveilig**

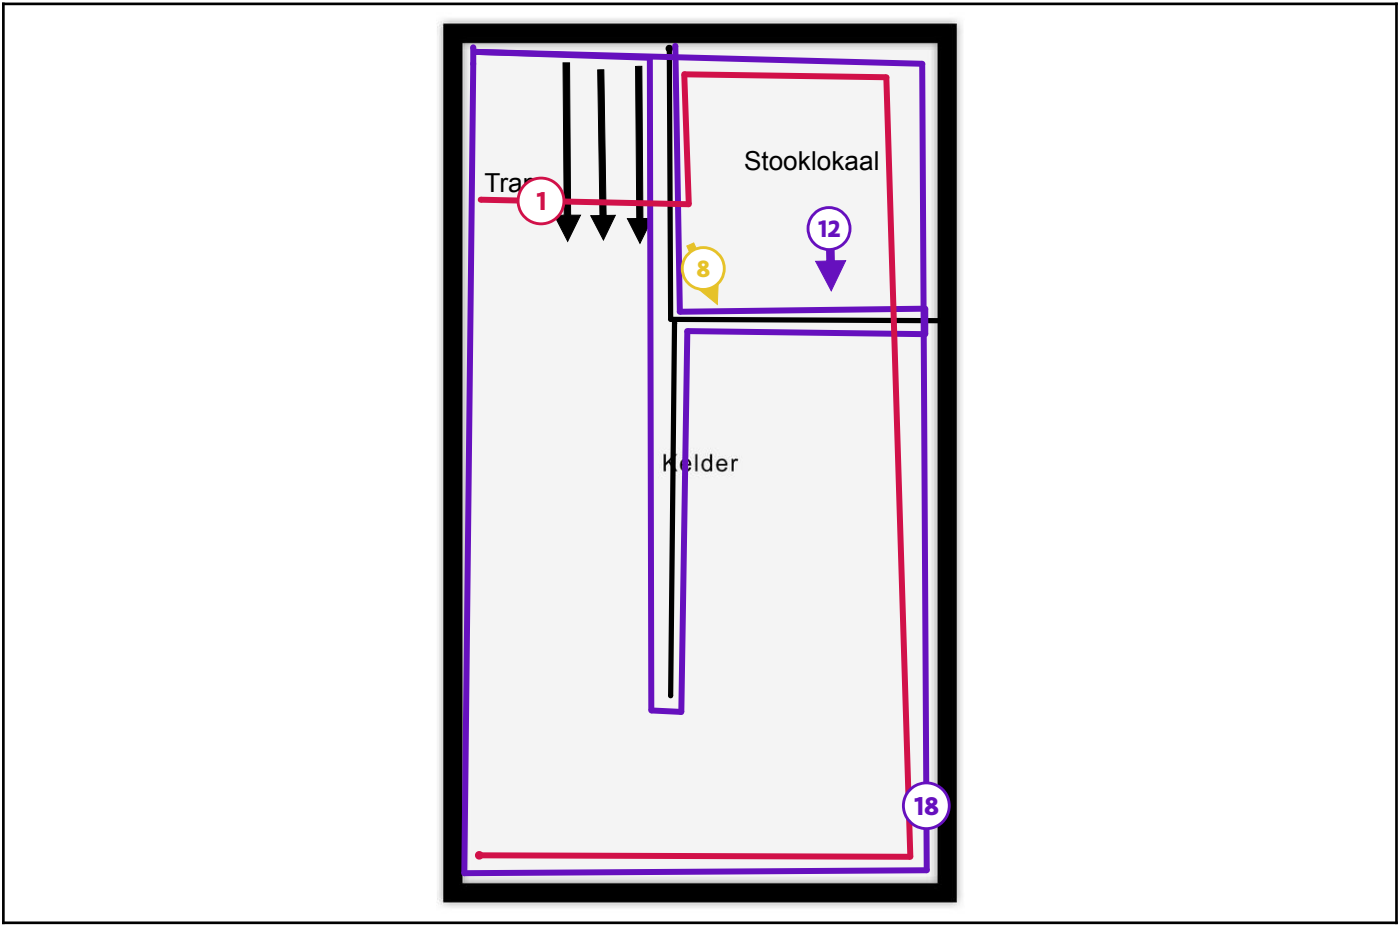
# Plan 1.1: Grondplan kelder

| Beschrijving | Type | Actie |
|---|---|---|
| 18. *Niet verdachte vloerzeil wand kelder | Advies | - |

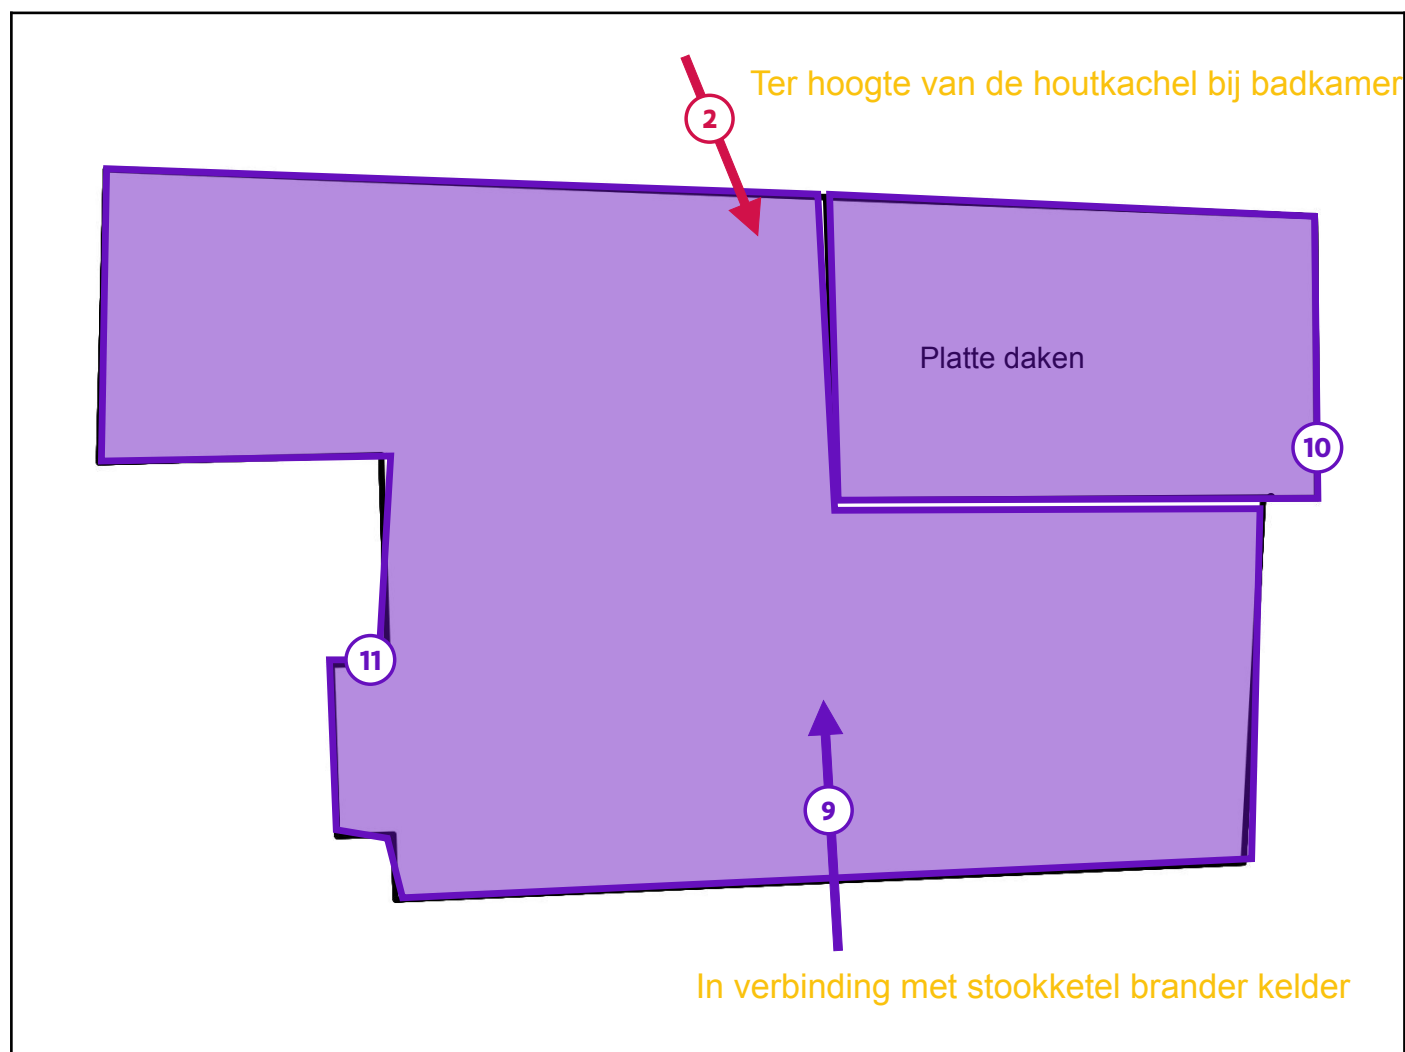
## Plan 1.9: Hoofdgebouw plan - dakconstructie

| Beschrijving | Type | Actie |
|---|---|---|
| 11. *Geen verdacht onderdak woning - hout | Advies | - |

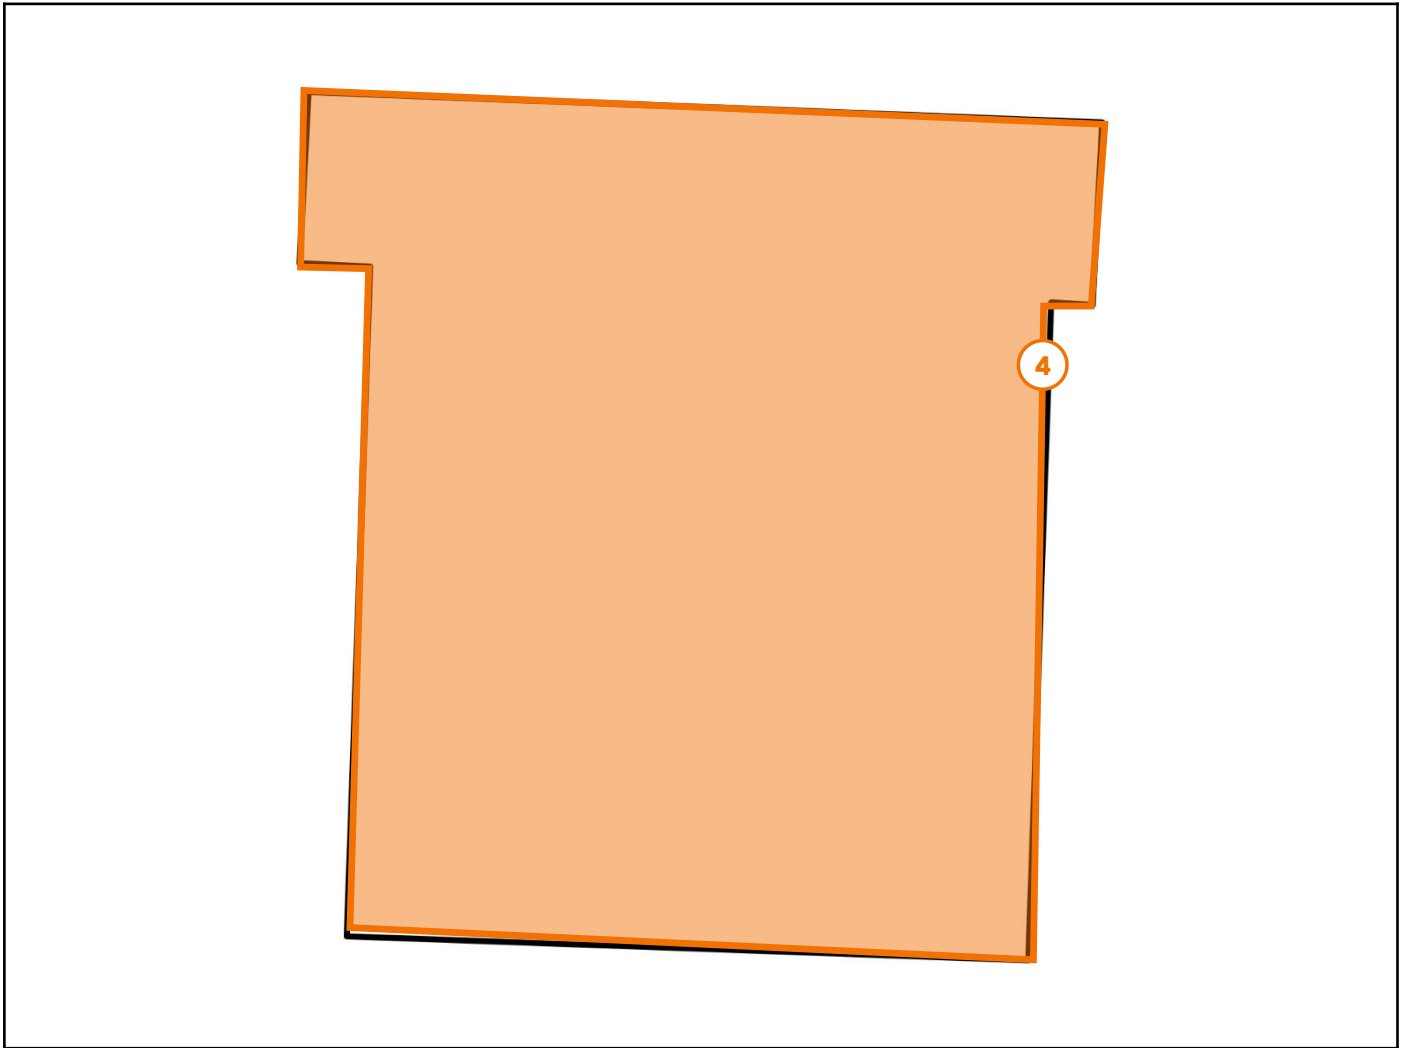
## Plan 2.1: Tuinberging plan

| Beschrijving | Type | Actie |
|---|---|---|
| 4. *Roofing Tuinberging - geen staalname | Asbestmateriaal | <a href="#">Verwijderen</a> |

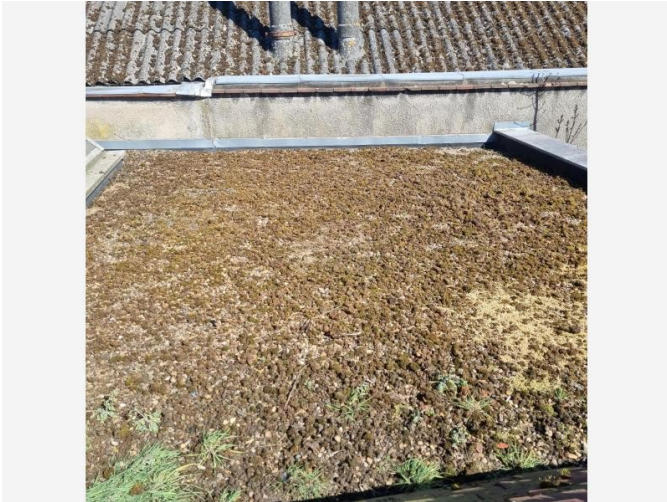
## Fiche 10: Platdak woning met volledige steenslag en groenbedekking

Beperking
