# Asbestinventarisatetest

Pepinusfortstraat 9A, 3380 Glabbeek

Attestnummer : 20251224-000246.000

Uitgegeven op : 24.12.2025

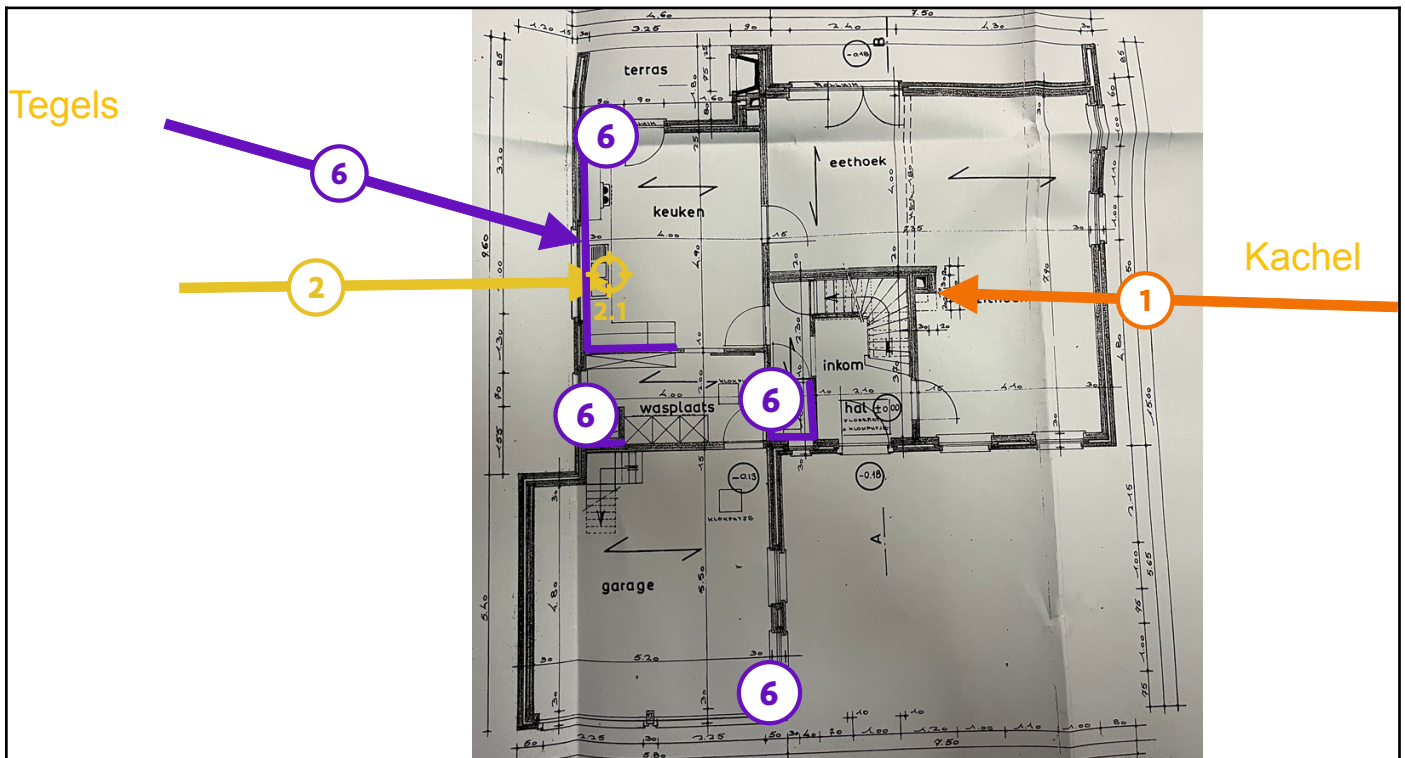
## Plan 1.1: glvl

Beschrijving	Type	Actie
1. Kachelkoord	Asbestmateriaal	Verwijderen
2. Coating spoelbak	Asbestmateriaal	Zorgvuldig beheren
2.1 Code: 79737/S5	Puntmonster	-
6. Lijm laag achter tegels en plinten	Advies	-

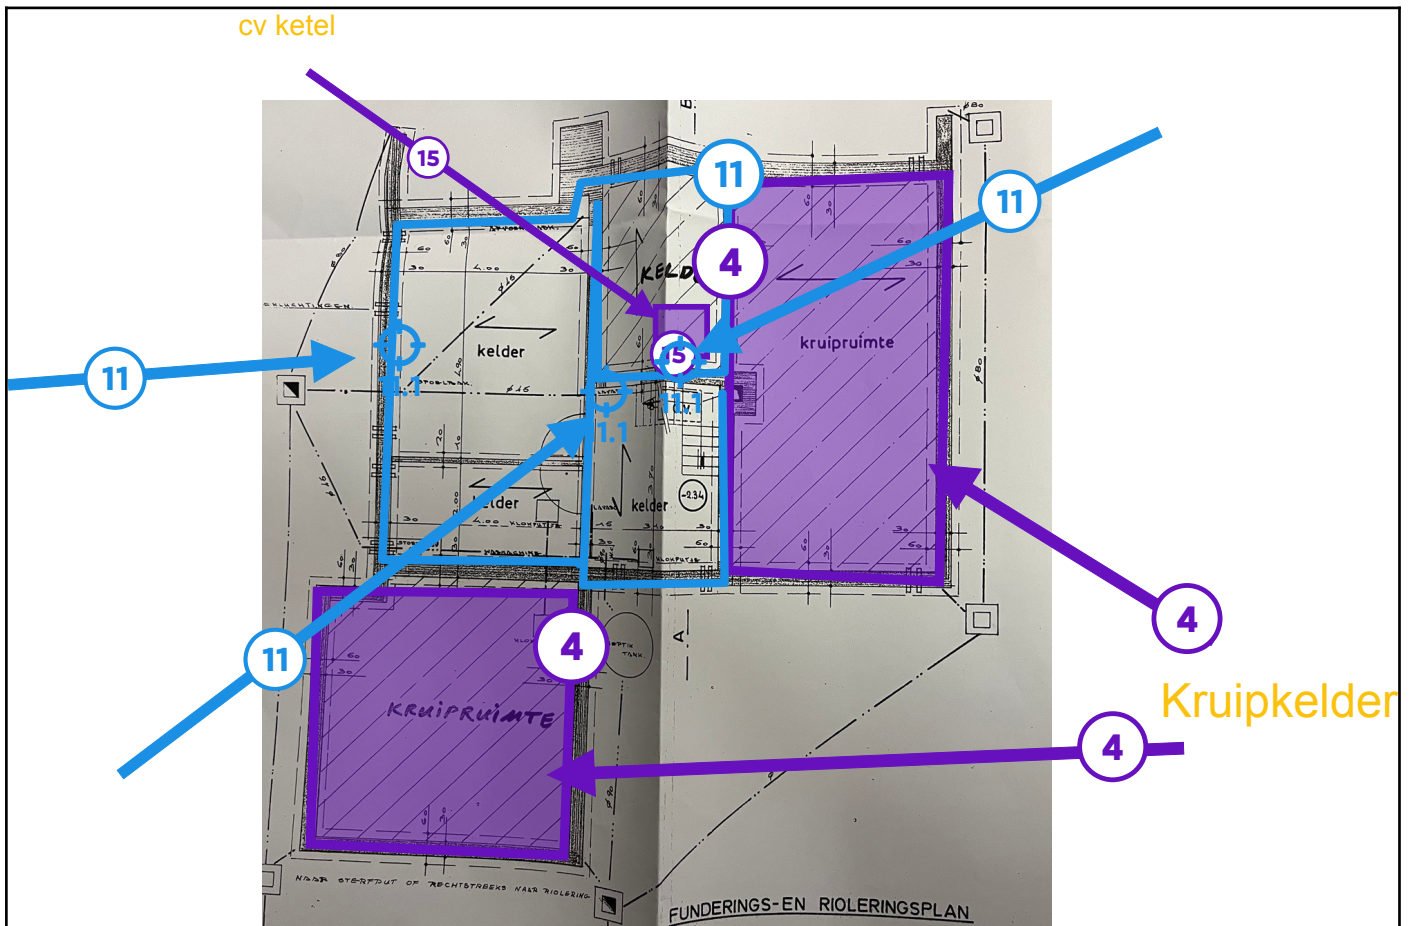
## Plan 1.2: kelder

Beschrijving	Type	Actie
4. Kruipkelder	Beperking	-
11. Cementen smeerlaag binnen	Geen asbest	-
11.1 Code: 79737/S4	Mengmonster	-
15. CV-ketel (niet verdacht)	Overige ruimte of materiaal	-

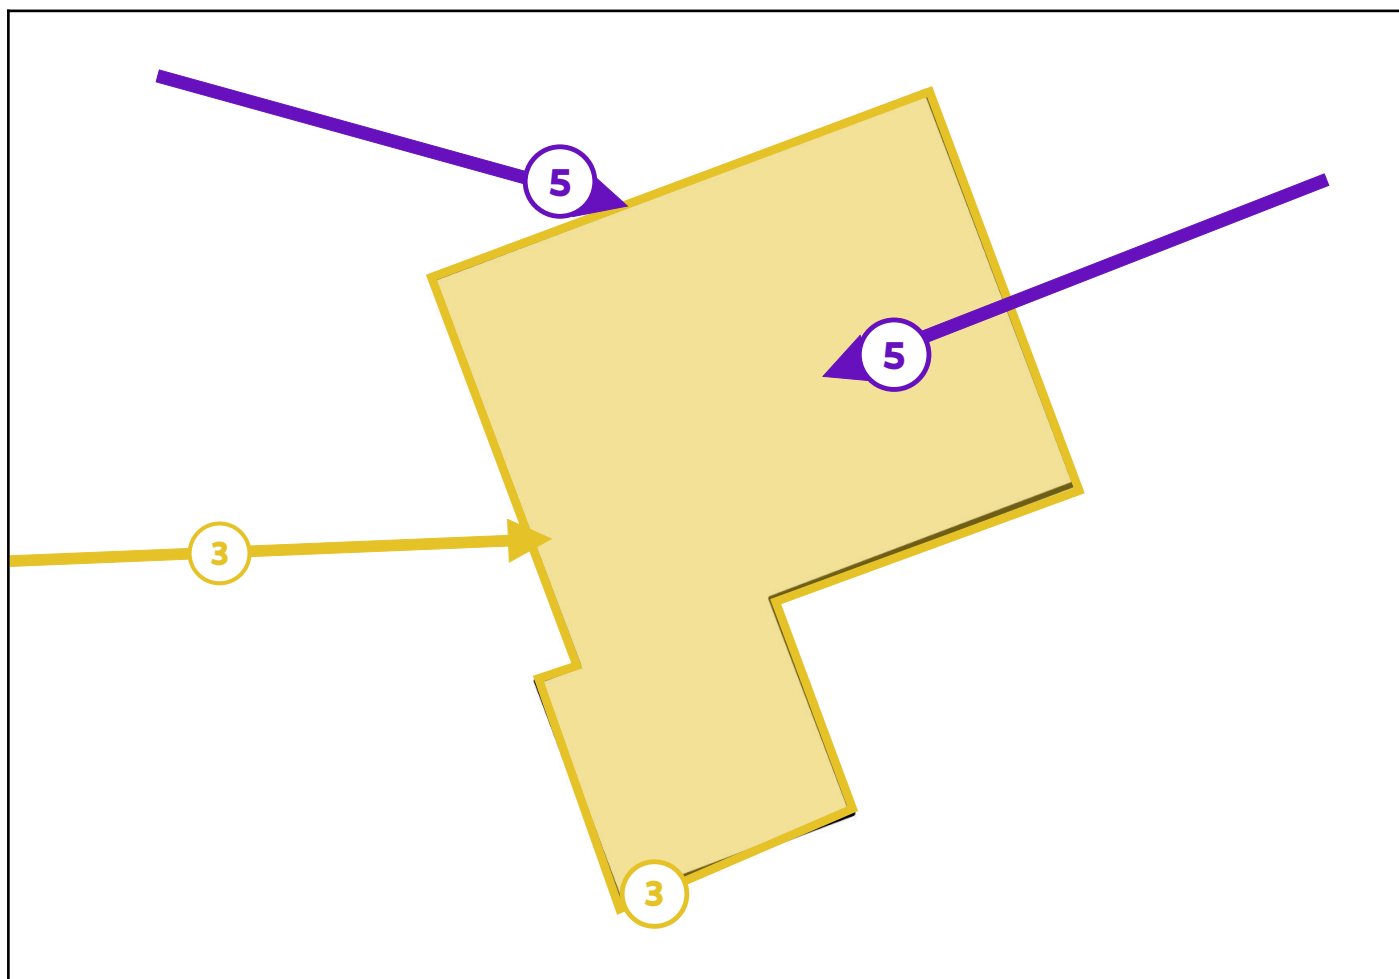
## Plan 1.3: Hoofdgebouw plan

Beschrijving	Type	Actie
3. Onderdak type Menuiserite	Asbestmateriaal	Zorgvuldig beheren
5. Schouwen op dak	Beperking	-

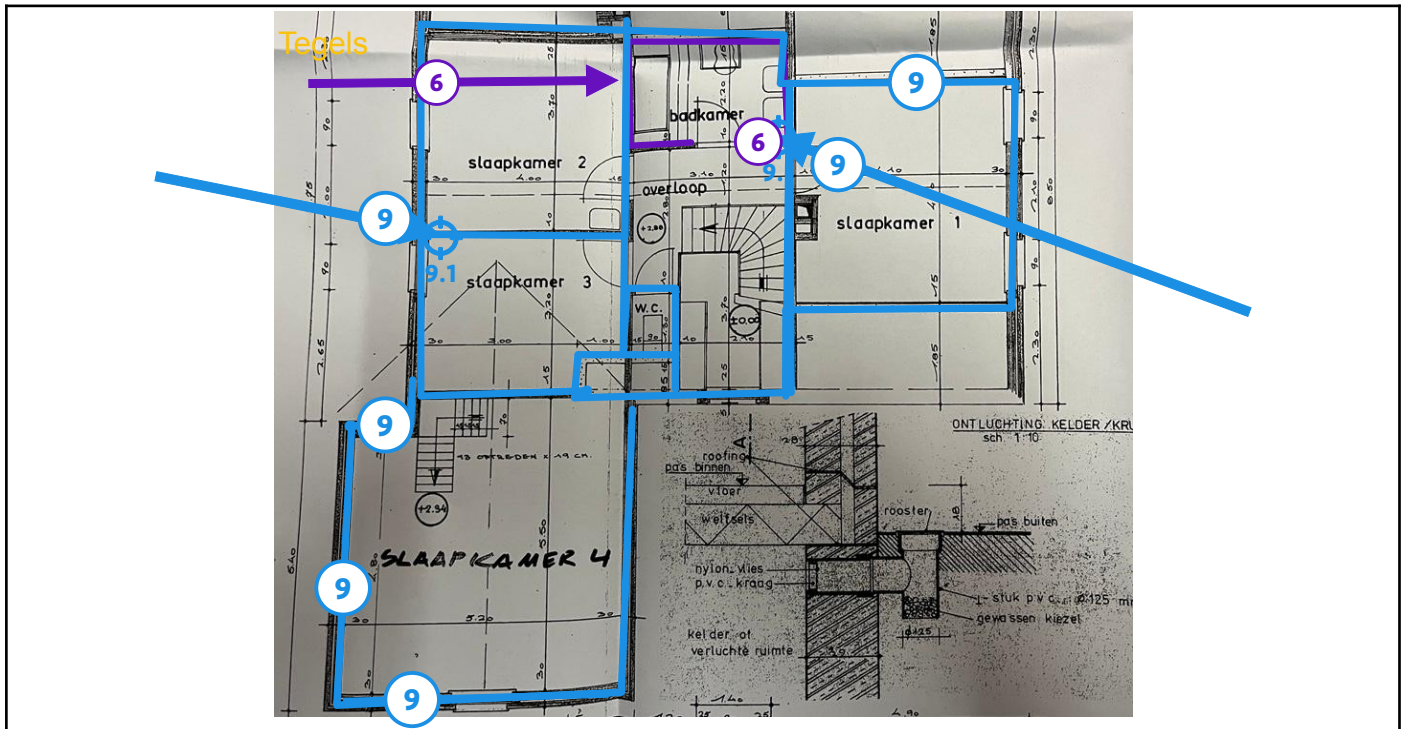
## Plan 1.4: 1e vd

Beschrijving	Type	Actie
6. Lijm laag achter tegels en plinten	Advies	-
9. Pleisterwerk muren	Geen asbest	-
9.1 Code: 79737/S2	Mengmonster	-

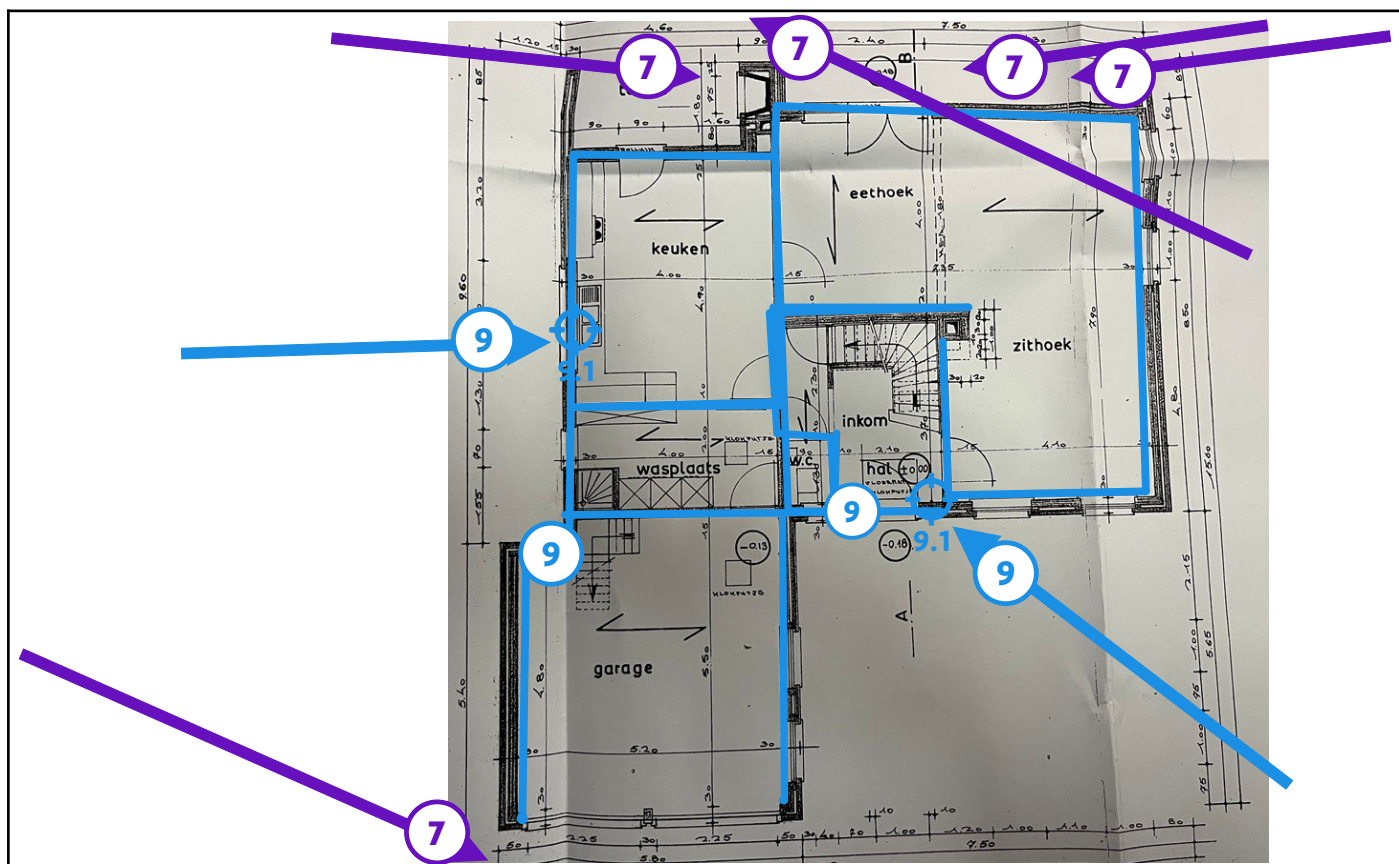
## Plan 1.5: glvl

Beschrijving	Type	Actie
7. Afvoer putjes gecontroleerd	Advies	-
9. Pleisterwerk muren	Geen asbest	-
9.1 Code: 79737/S2	Mengmonster	-

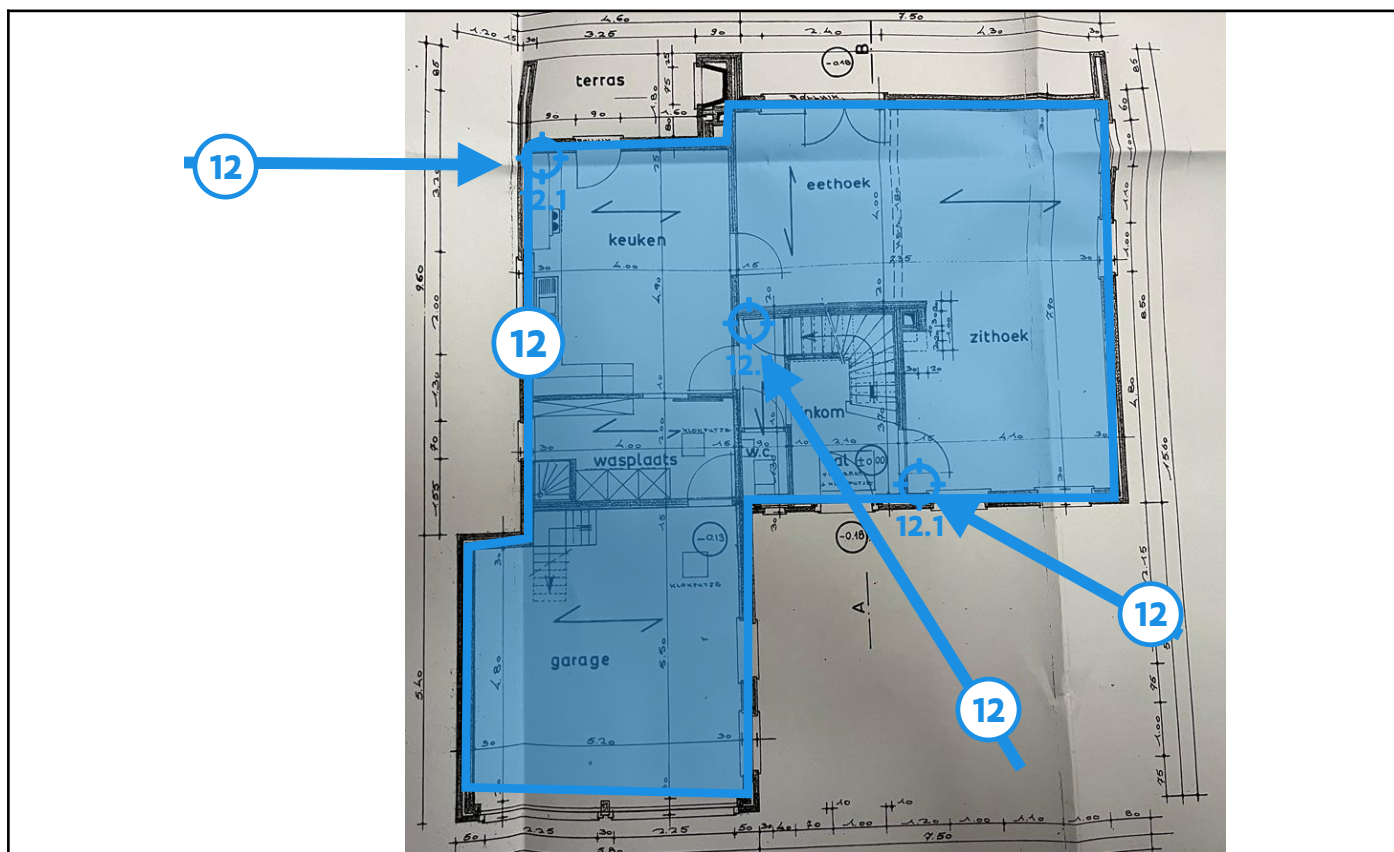
## Plan 1.6: glvl

Beschrijving	Type	Actie
12. Pleisterwerk plafonds	Geen asbest	-
12.1 Code: 79737/S3	Mengmonster	-

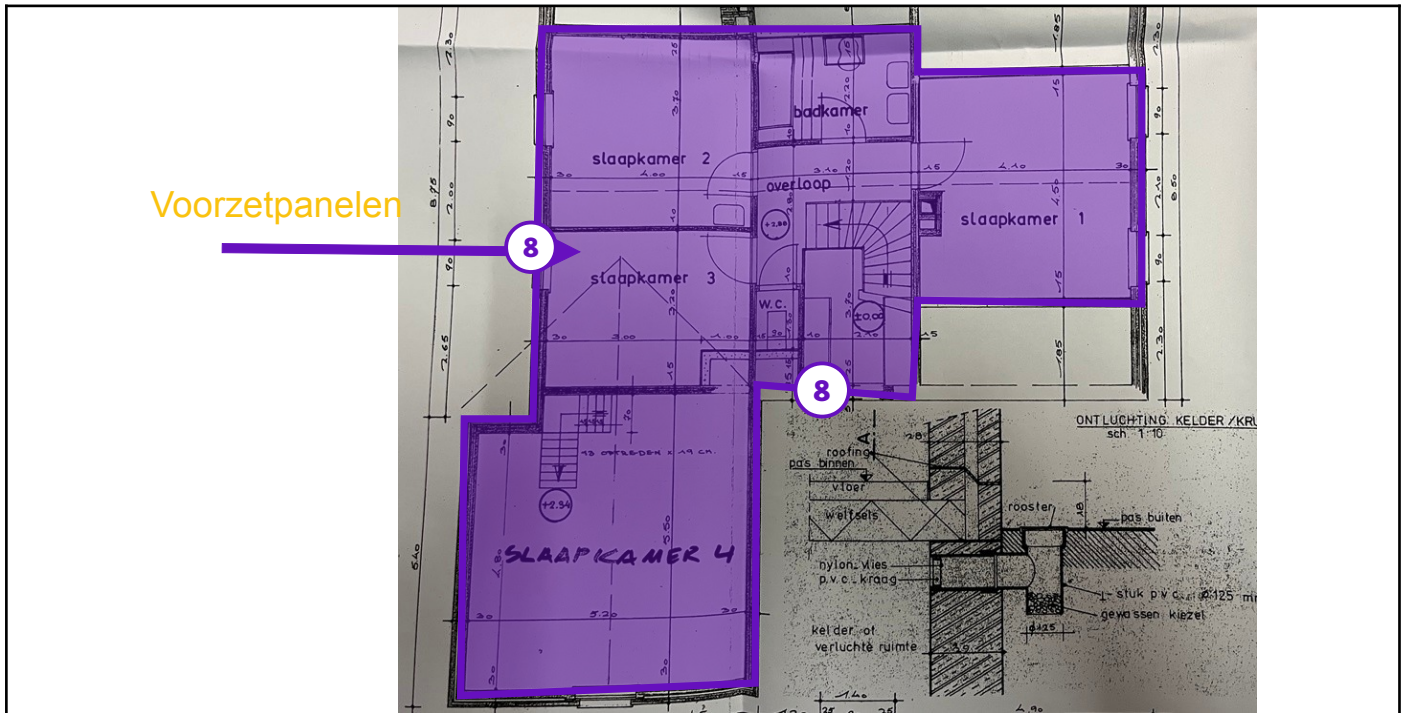
## Plan 1.7: 1e vd

Beschrijving	Type	Actie
8. Plafonds bestaande uit voorzetpanelen	Advies	-

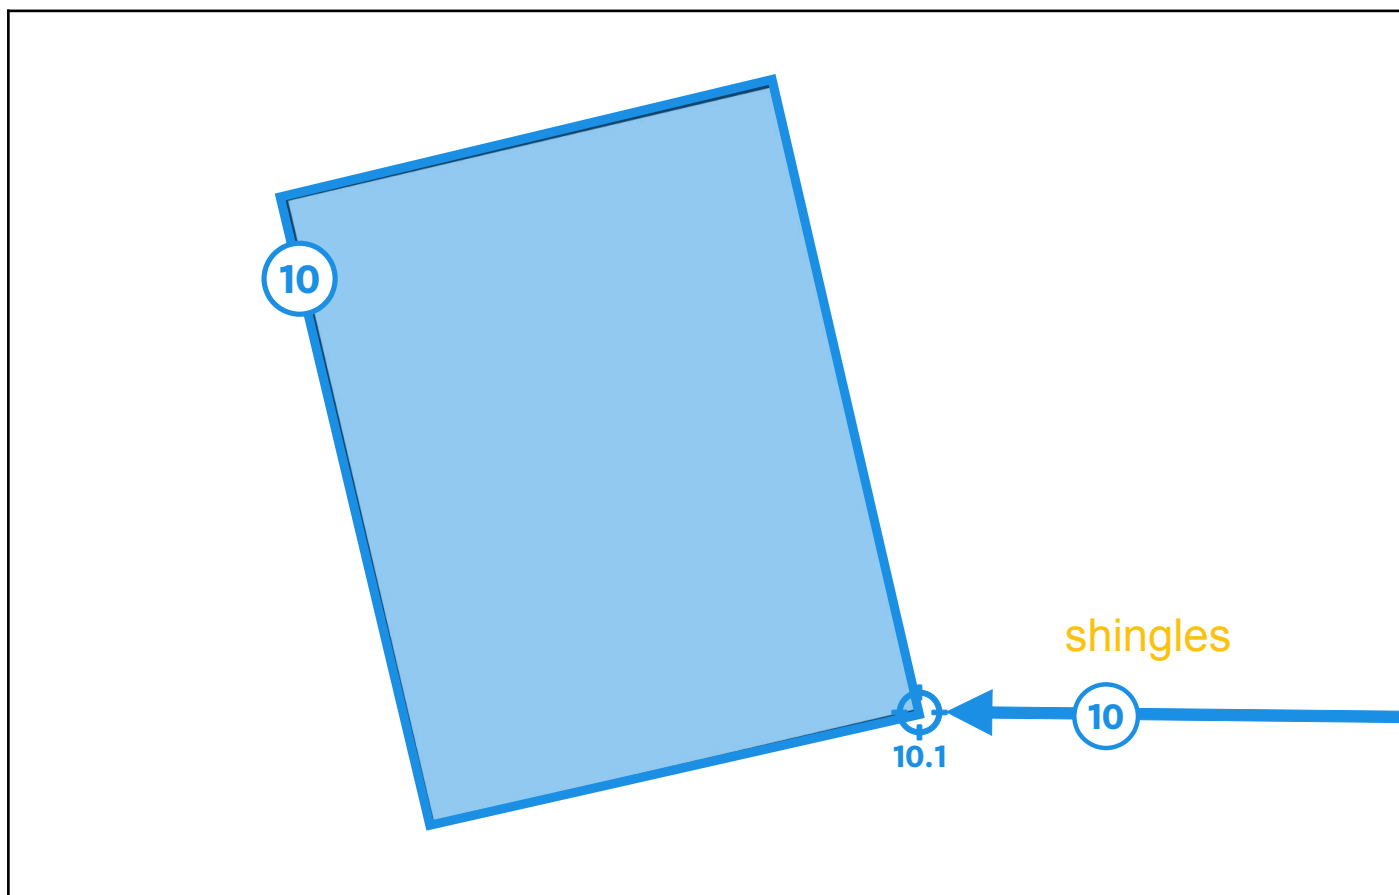
## Plan 2.1: Bijgebouw plan

Beschrijving	Type	Actie
10. Dak bestaande uit shingles	Geen asbest	-
10.1 Code: 79737/S1	Puntmonster	-

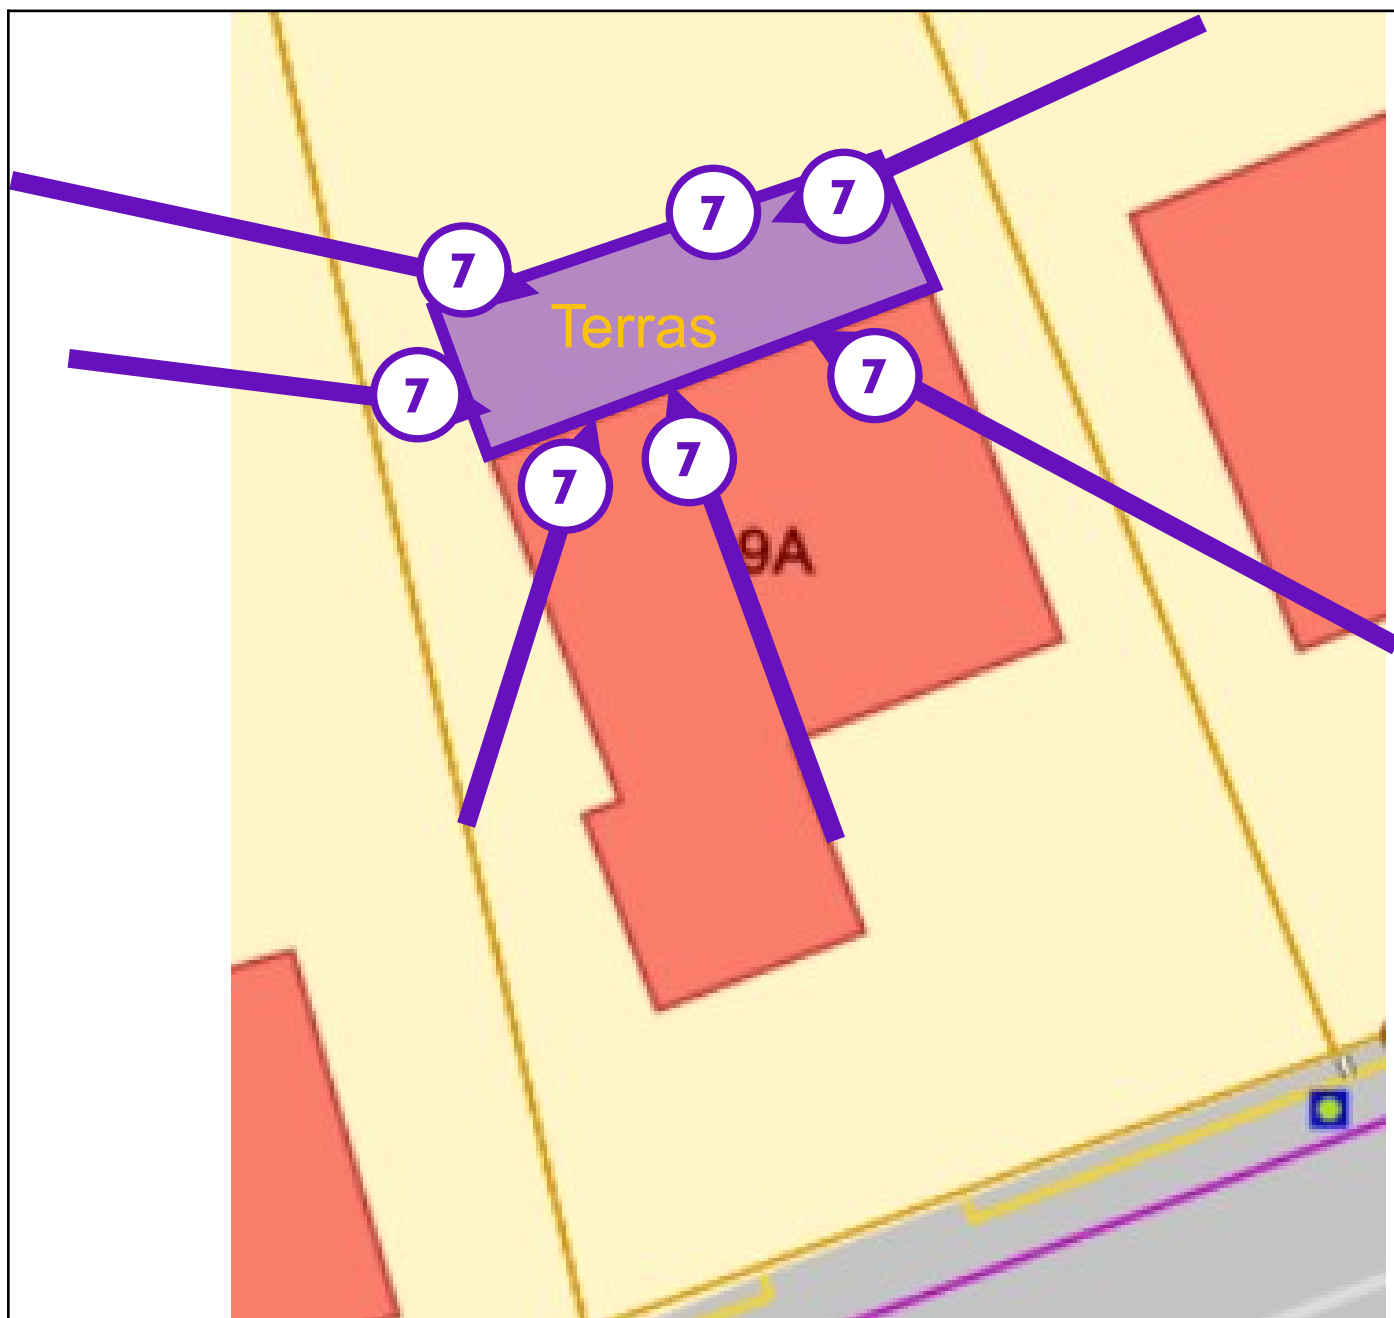
## Plan 3.1: Vaststellingen buiten de constructies

Beschrijving	Type	Actie
7. Afvoer putjes gecontroleerd	Advies	-

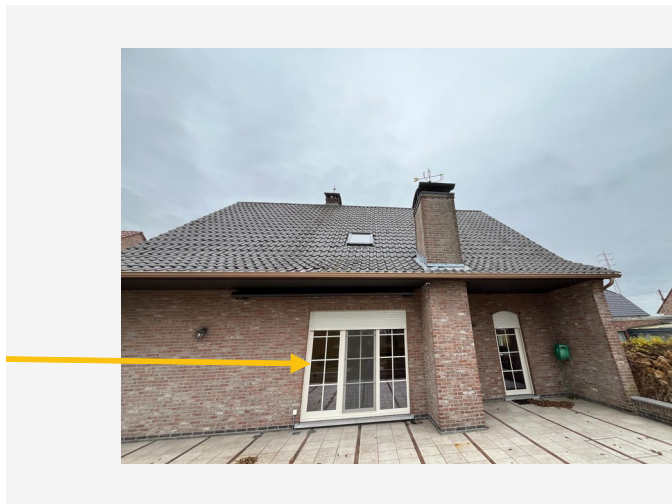
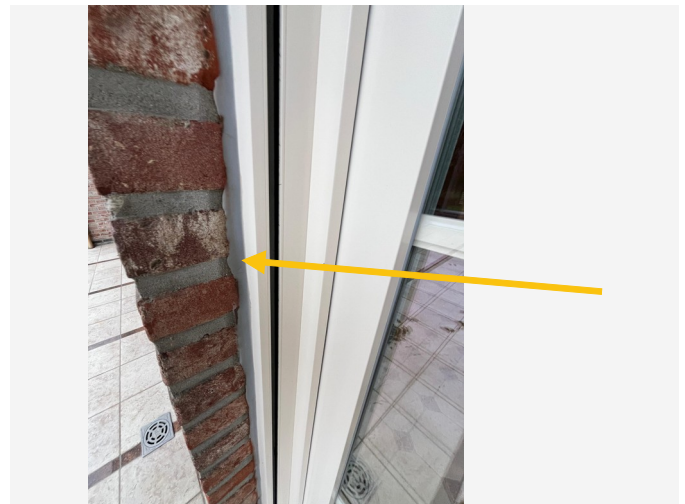
## Fiche 13: Kit aan de ramen

Beschrijving	Notitie	Terug te vinden op plannen
Fiche 13: Kit aan de ramen	De kit aan de ramen is niet asbestverdacht. Alle ramen werden recent vervangen.	-
Fiche 14: Leidingisolatie (niet verdacht)	De leidingisolatie is niet-asbestverdacht. De zichtbare leidingen bevinden zich in de kelder op de wanden, en plafonds.	-
Fiche 15: CV-ketel (niet verdacht)	De CV-ketel (dichtingen, isolerend materiaal) is niet asbestverdacht.	Plan 1.2: kelder
