Asbestinventarisatetest

Oude Katsei 66, 3890 Gingelom

Attestnummer : 20260312-000089.000

Niet-asbestveilig

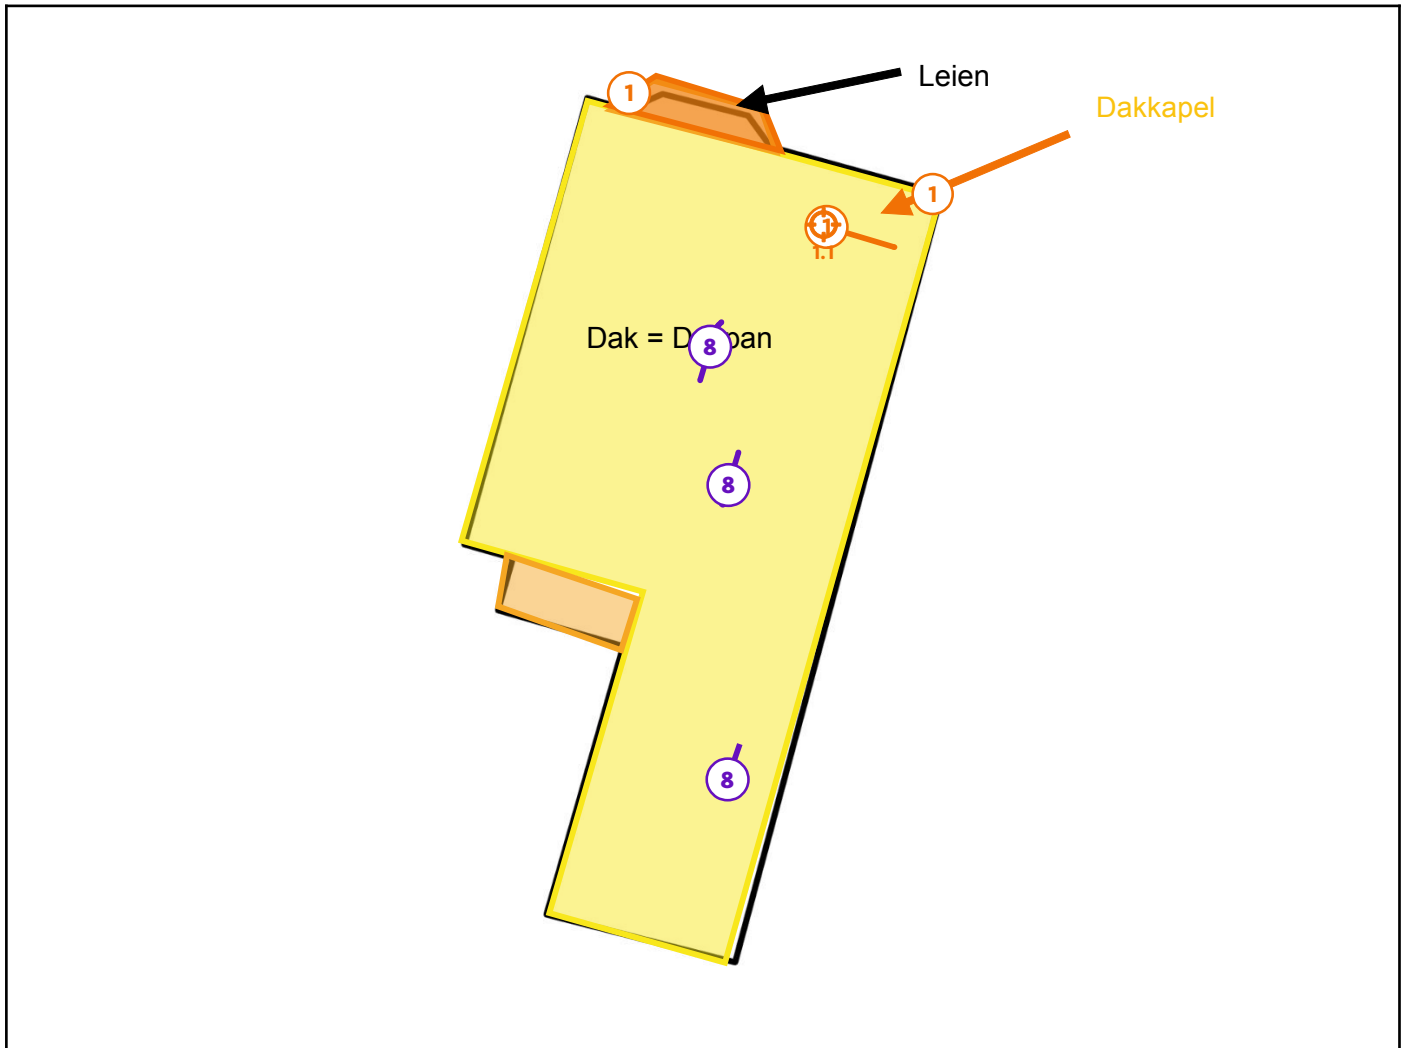
Plan 1.1: Hoofdgebouw plan

Beschrijving	Type	Actie
1. Dakleien + leien dakkapel	Asbestmateriaal	Verwijderen
1.1 Code: 4	Puntmonster	-
8. Schouw op het dak (beperkingsfiche)	Beperking	-

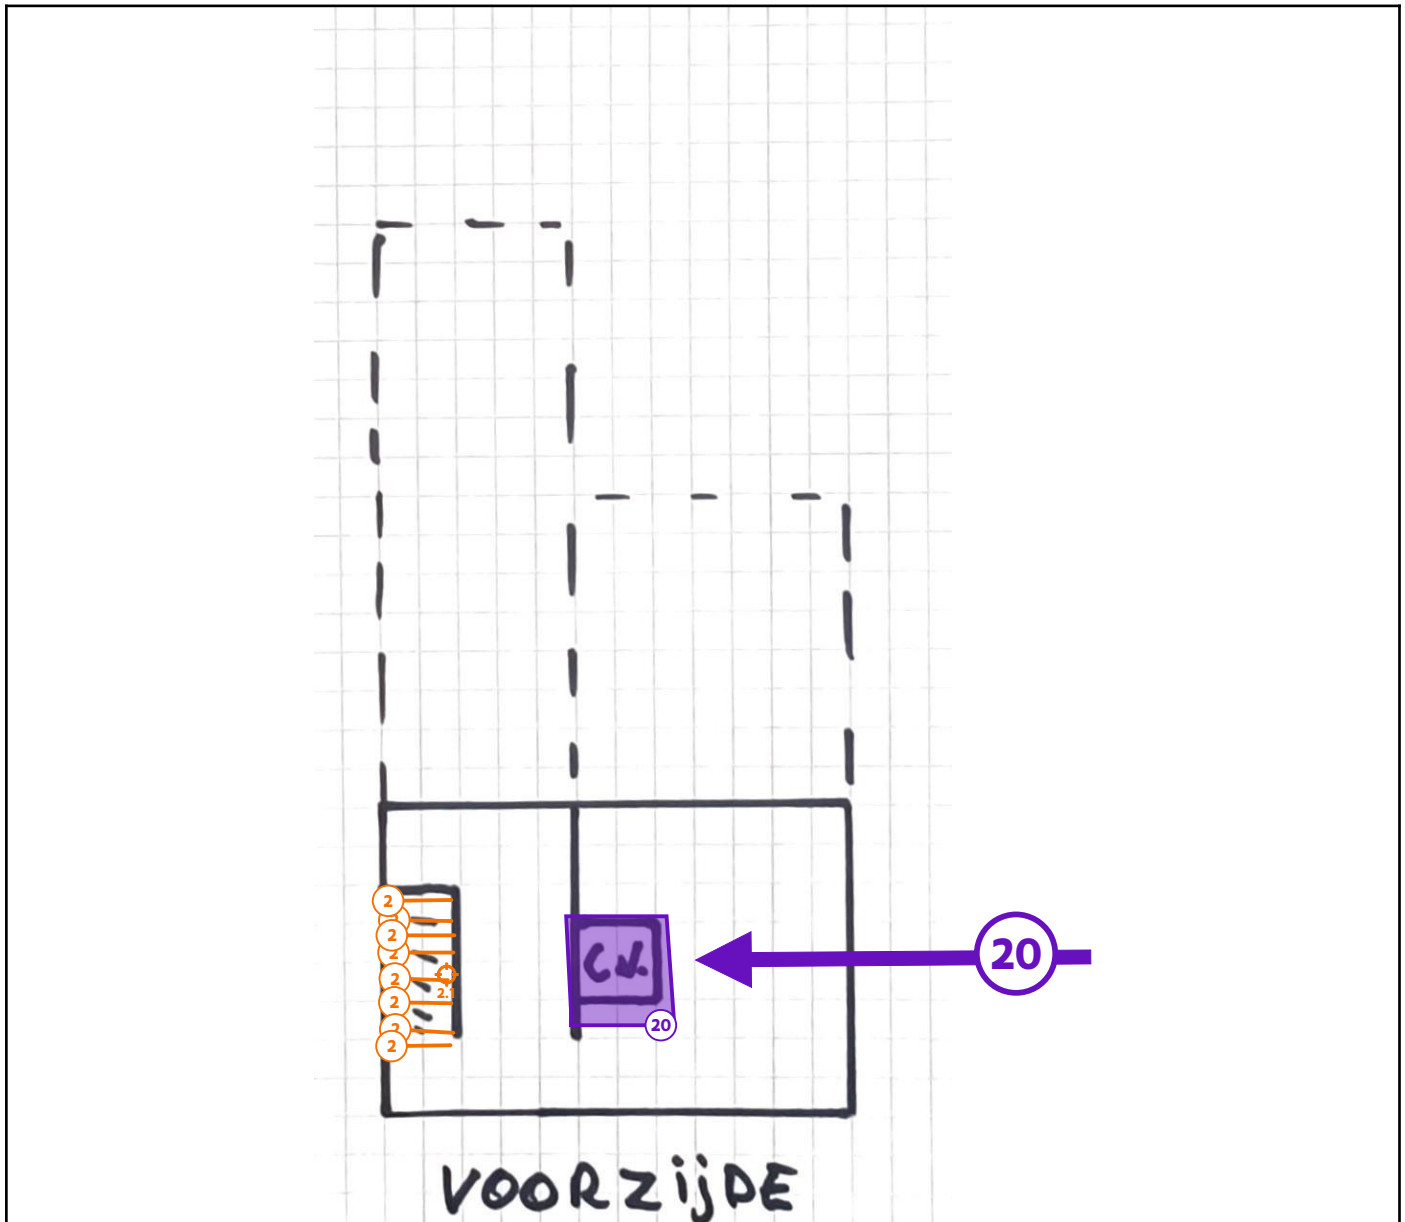
Plan 1.2: Kelder

Beschrijving	Type	Actie
2. Vinylvloer met kartonlaag	Asbestmateriaal	Verwijderen
2.1 Code: 3	Puntmonster	-
20. Cv Ketel: staat niet vermeld in het IAD bronnenboek	Overige ruimte of materiaal	-

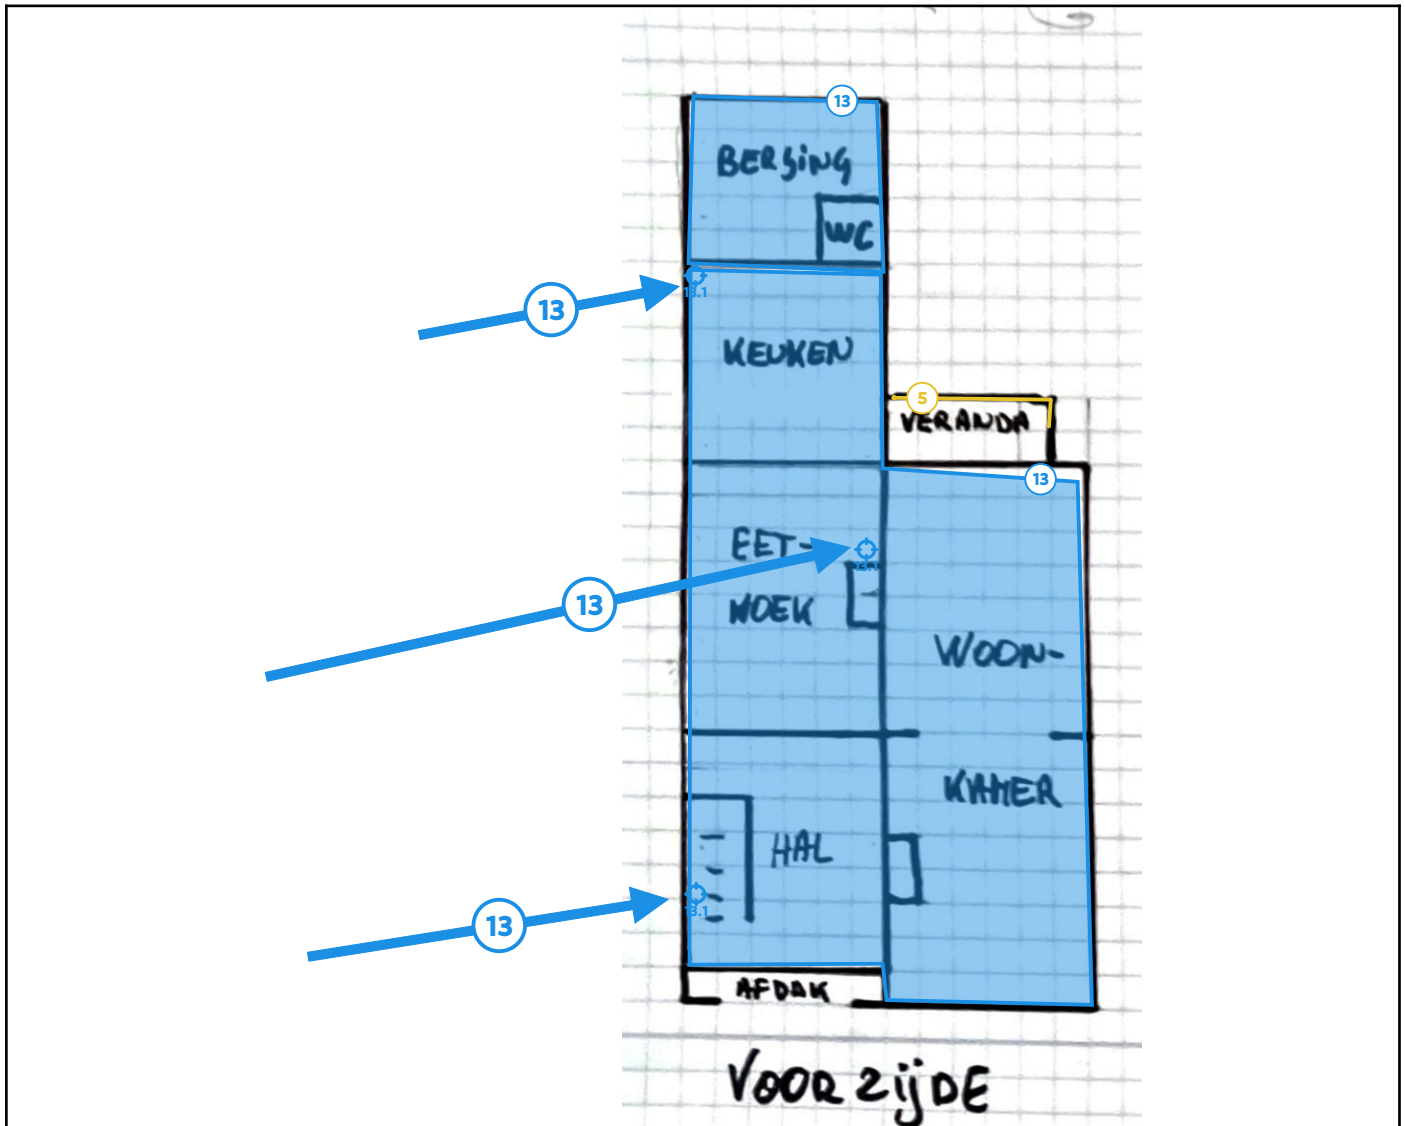
Plan 1.3: Gelijkvloers

Beschrijving	Type	Actie
5. vensterbanken(visueel vastgesteld)	Asbestmateriaal	Zorgvuldig beheren
13. Plafondpleister	Geen asbest	-
13.1 Code: 2	Mengmonster	-

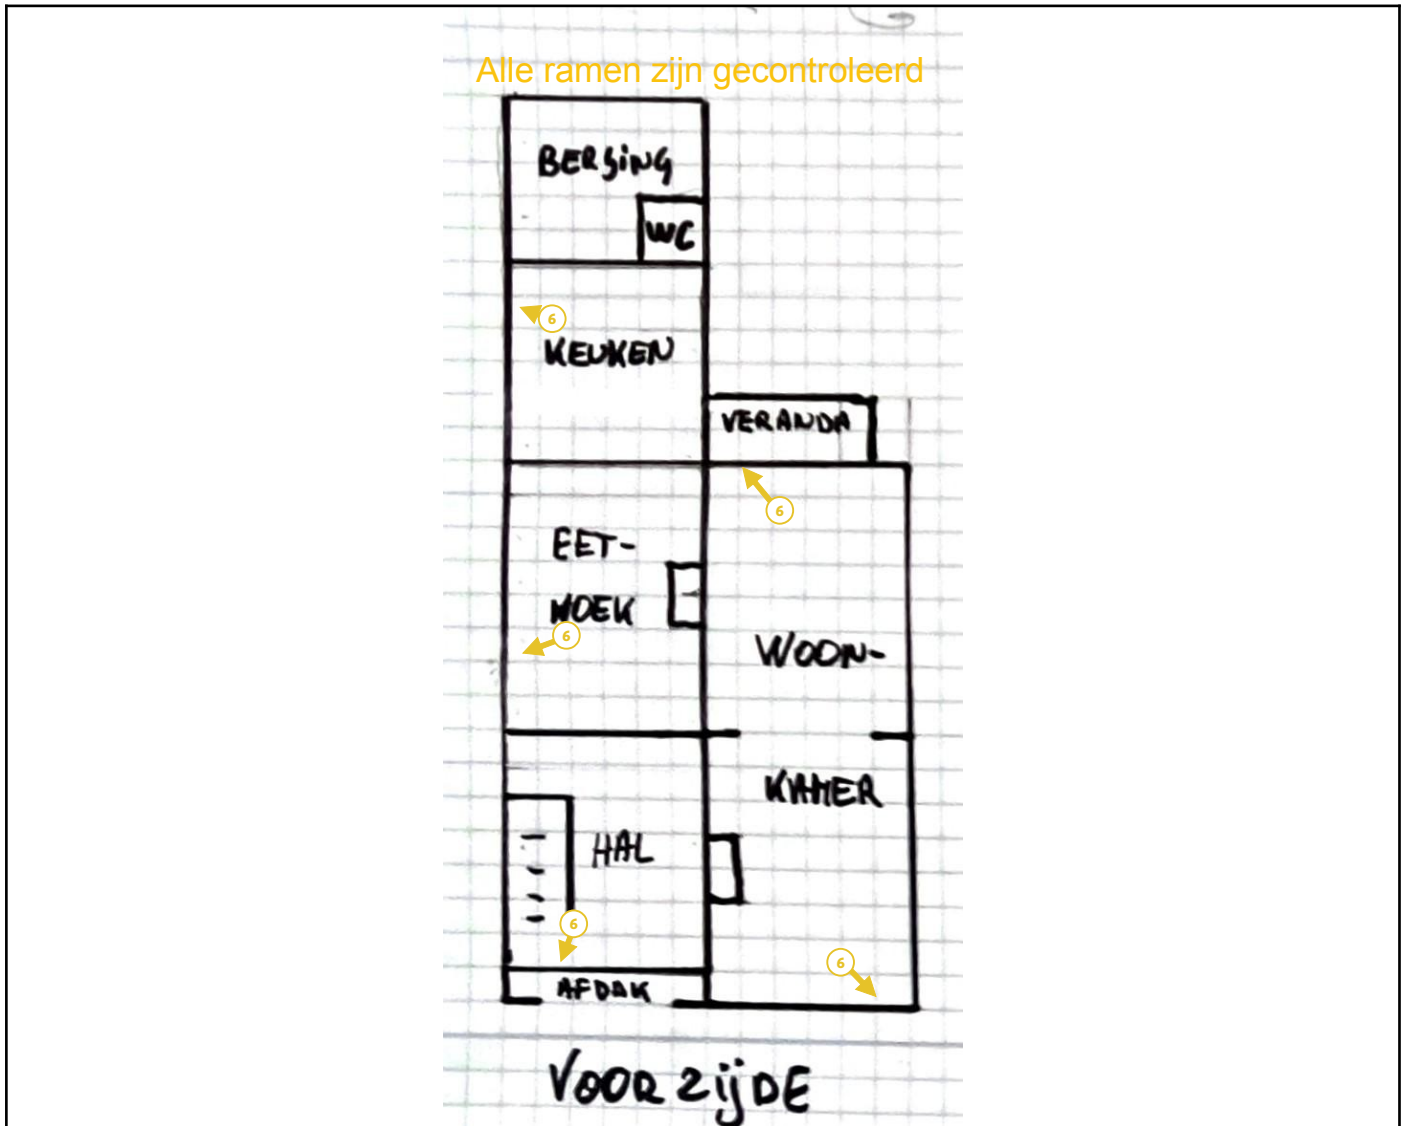
Plan 1.5: Gelijkvloers

Beschrijving	Type	Actie
6. Bakeliet toepassingen: -radiatorknoppen.	Asbestmateriaal	Zorgvuldig beheren
18. Kit niet verdacht (visueel vastgesteld)	Overige ruimte of materiaal	-

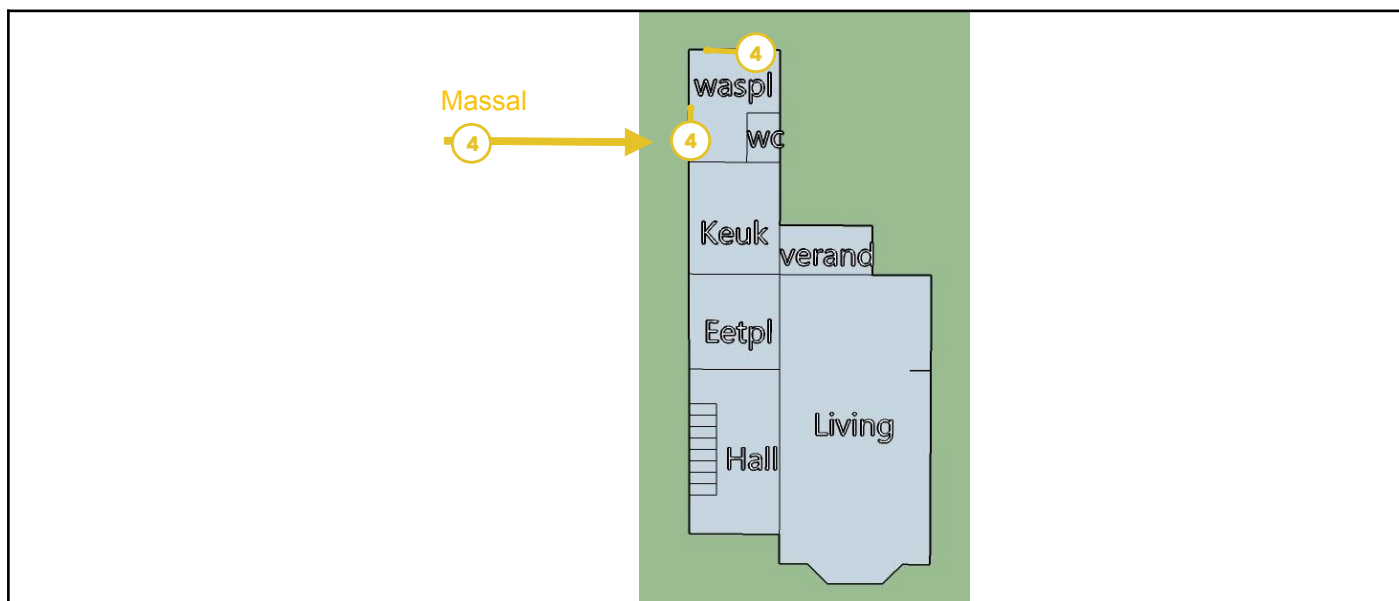
Plan 1.6: Gelijkvloers

Beschrijving	Type	Actie
4. Vensterbank type massal	Asbestmateriaal	Zorgvuldig beheren

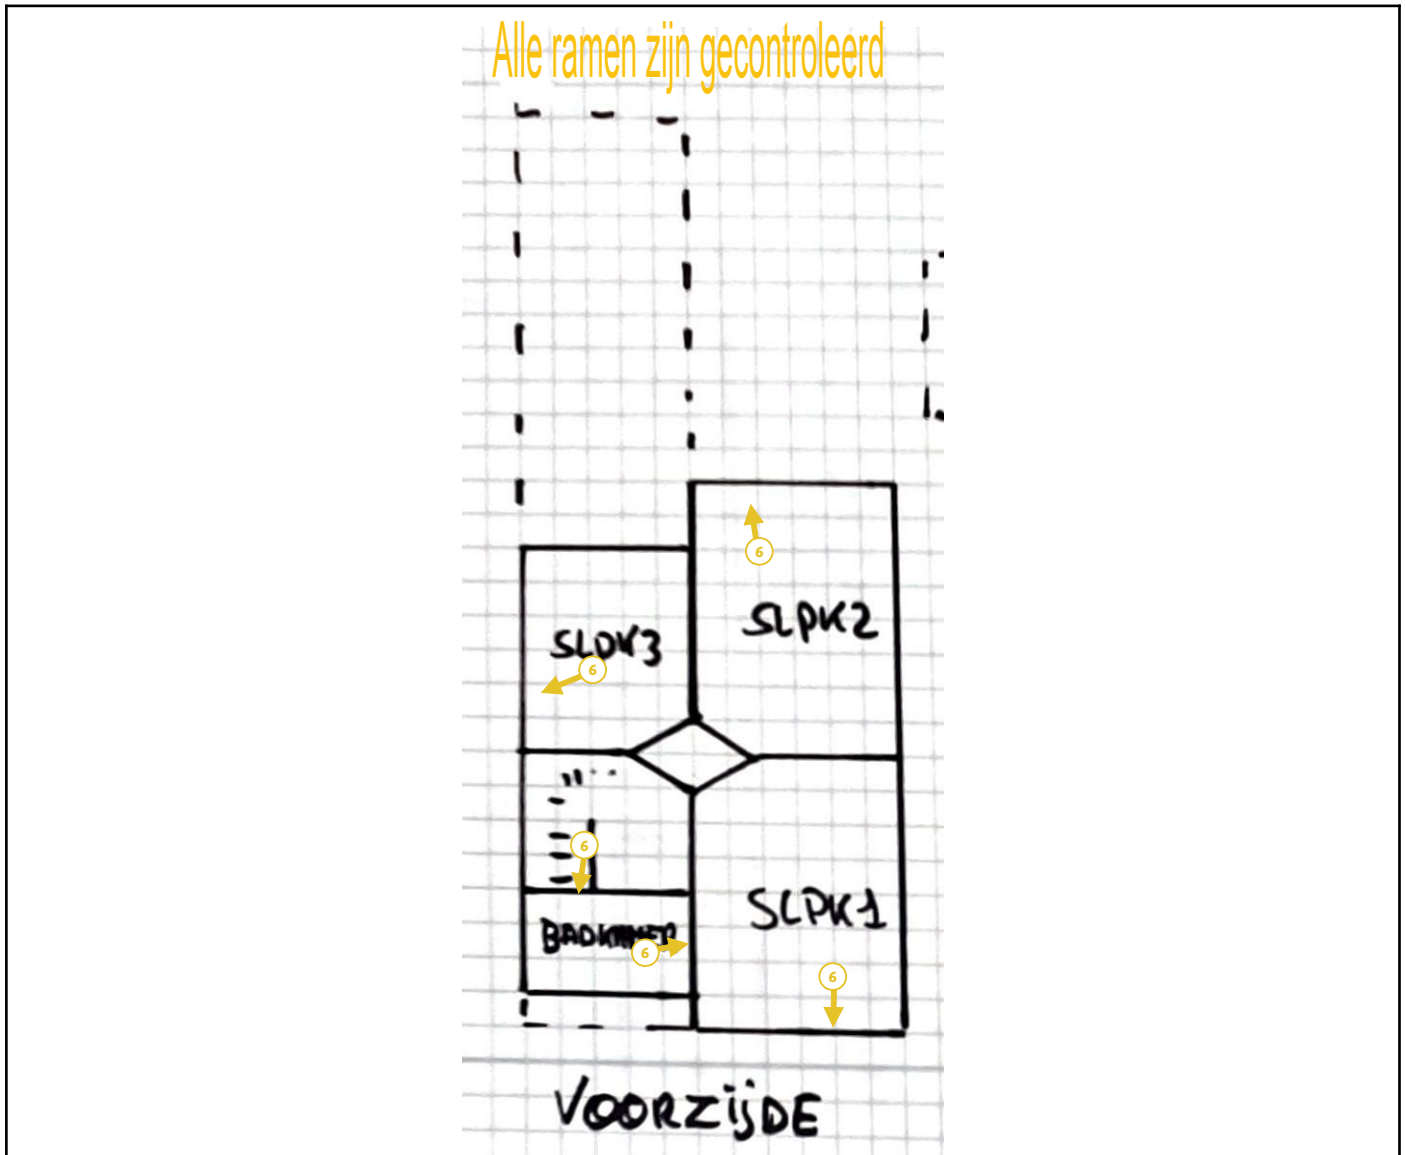
Plan 1.10: 1e verdieping

Beschrijving	Type	Actie
6. Bakeliet toepassingen: -radiatorknoppen.	Asbestmateriaal	Zorgvuldig beheren
18. Kit niet verdacht (visueel vastgesteld)	Overige ruimte of materiaal	-

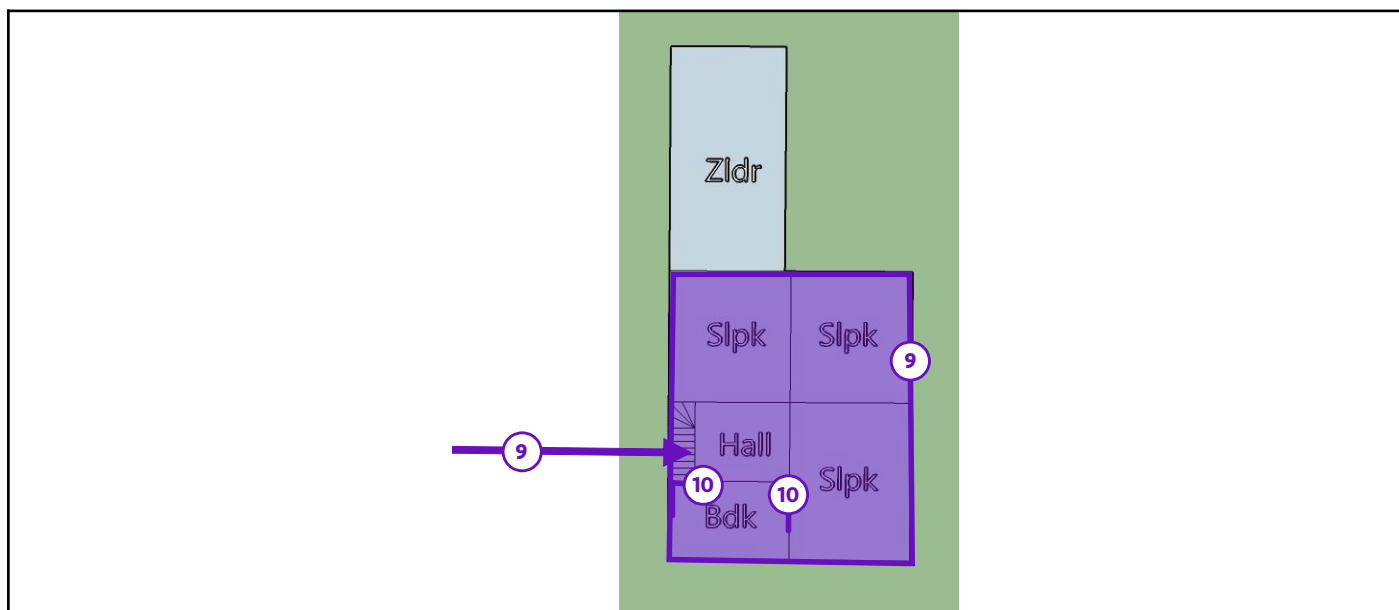
Plan 1.11: 1e verdieping

Beschrijving	Type	Actie
9. Plafonds bestaande uit voorzetpanelen	Advies	-
10. Lijm laag achter tegels en plinten	Advies	-

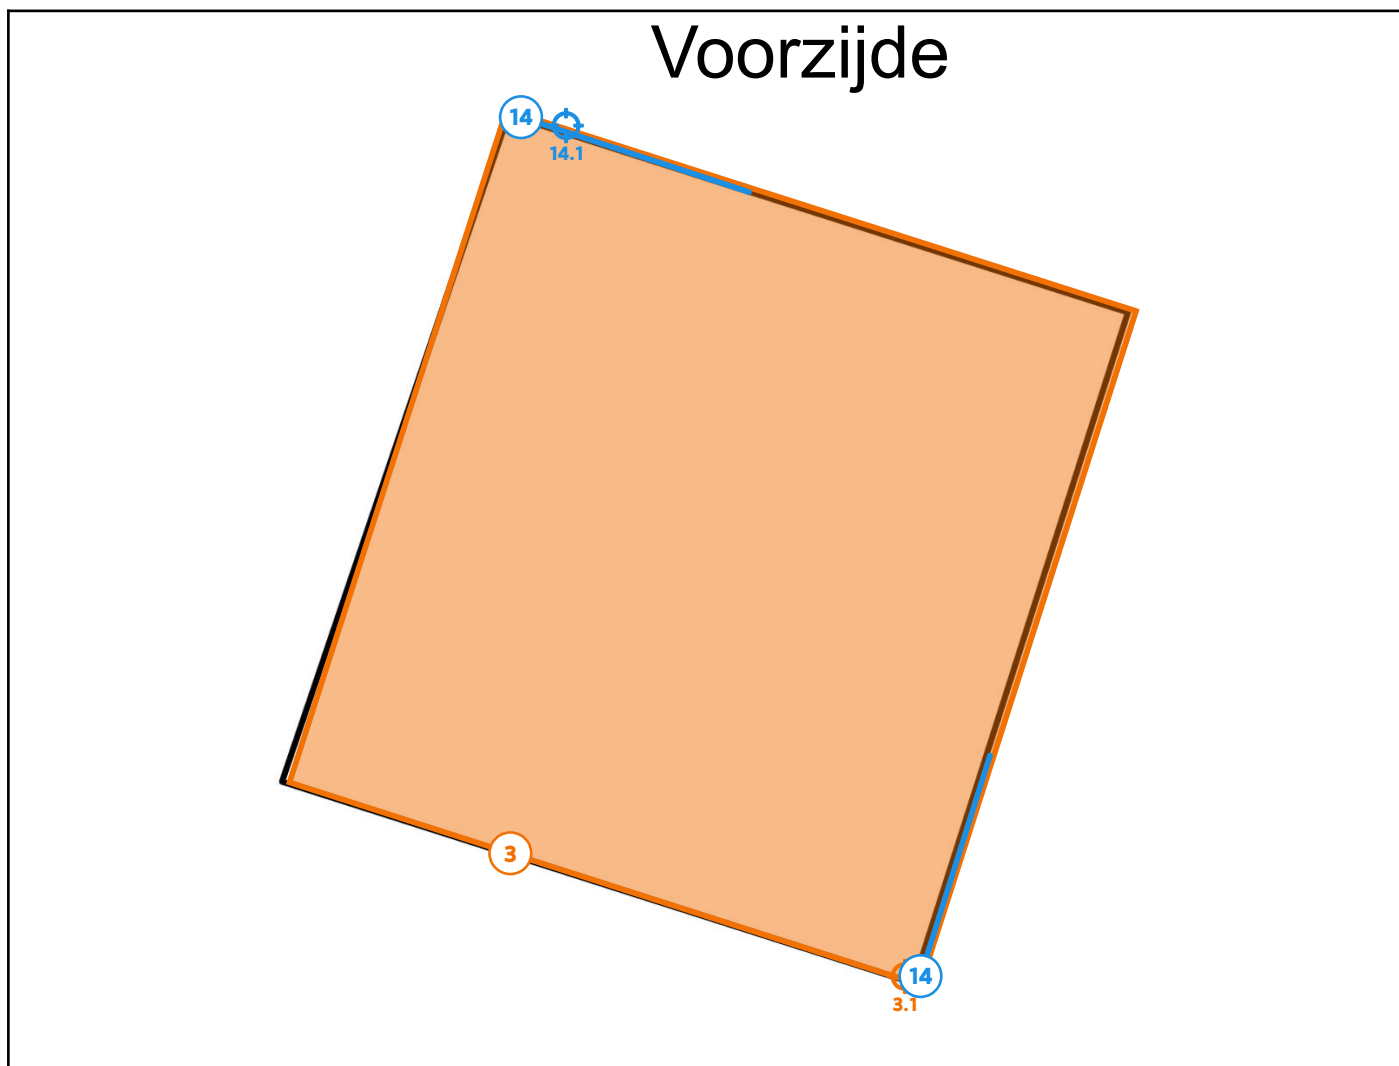
Plan 3.1: garage plan

Beschrijving	Type	Actie
3. Golfplaten (met staalname)	Asbestmateriaal	Verwijderen
3.1 Code: 5	Puntmonster	-
14. Mastiek ramen garage	Geen asbest	-
14.1 Code: 6	Puntmonster	-

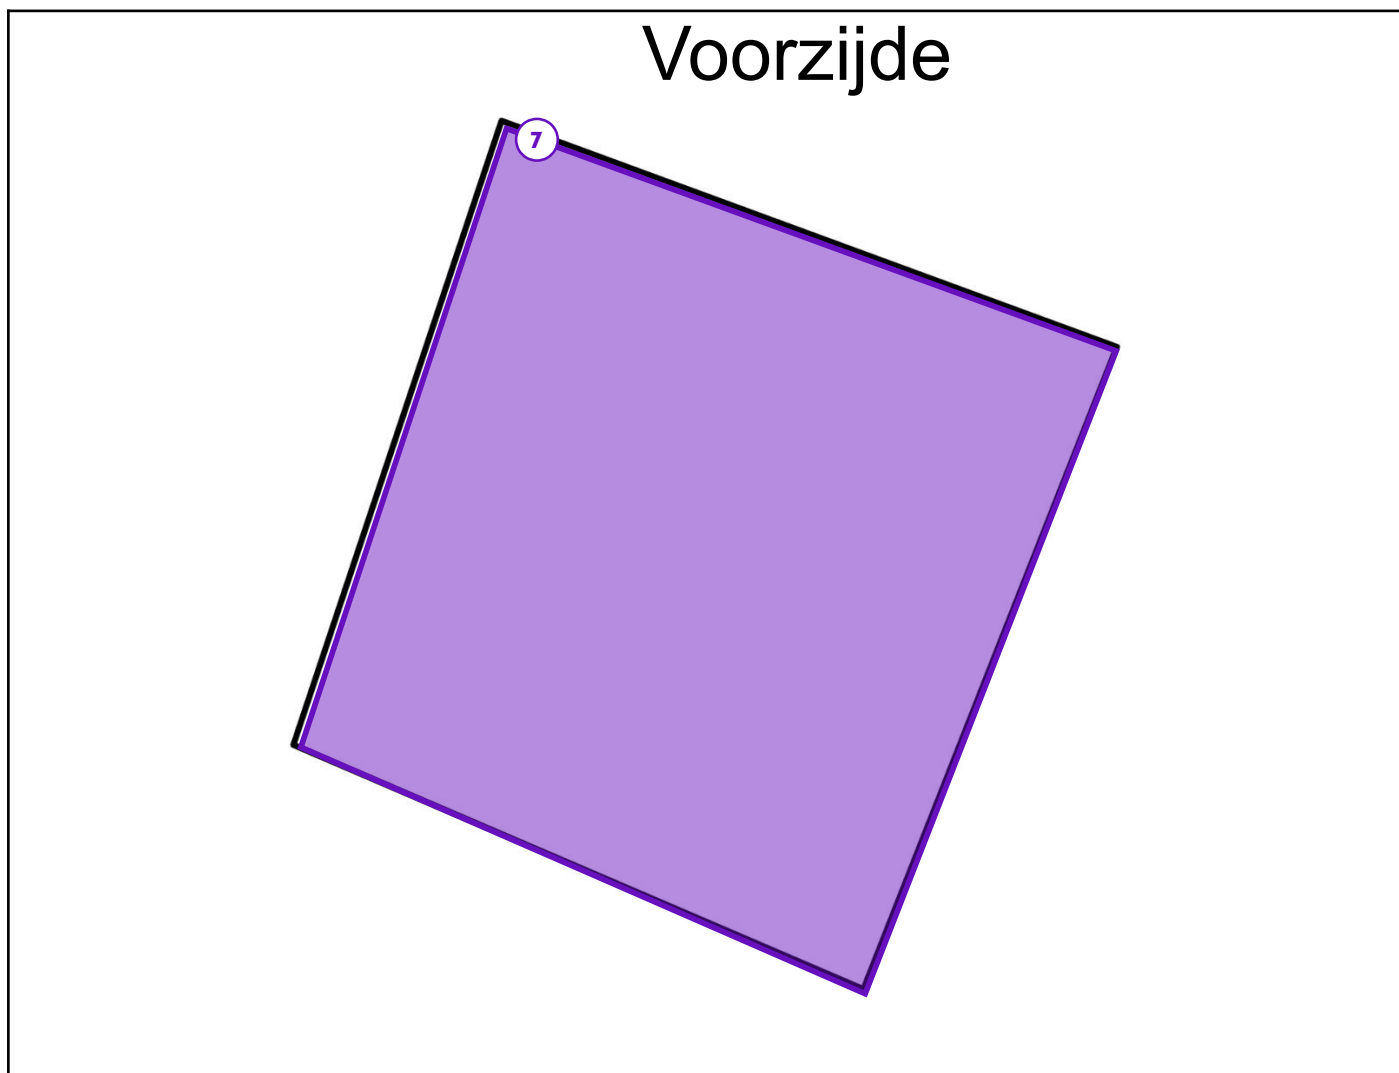
Plan 4.1: Tuinhuis plan

Beschrijving	Type	Actie
7. Materiaal in opslag	Beperking	-

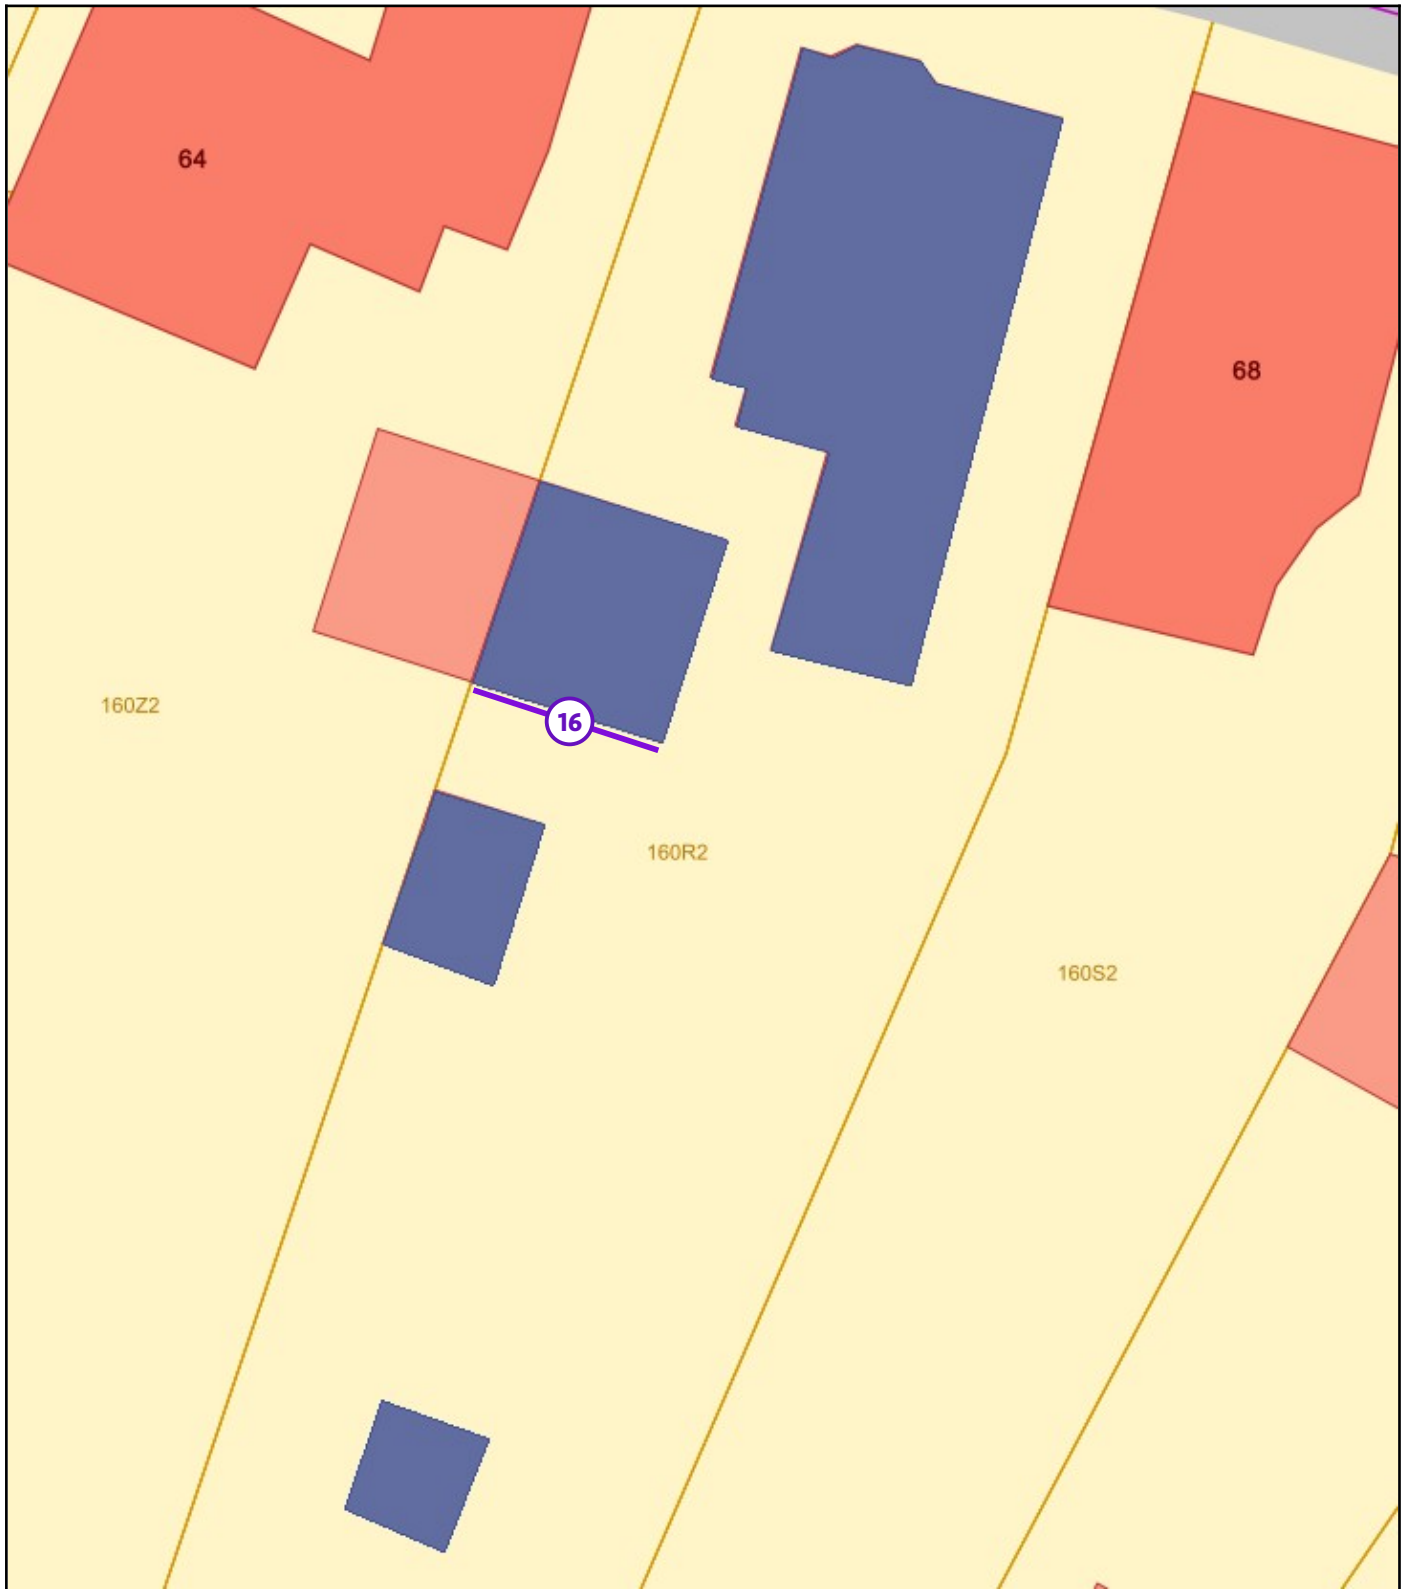
Plan 5.1: Afdruiptzones/afvloeizones

16. Afdruipzone asbest	Afdruipzone/afvloeizone	-
------------------------	-------------------------	---
