Asbestinventarisatetest

Rommersom 17, 3320 Hoegaarden

Attestnummer : 20250915-000463.000

Uitgegeven op : 15.09.2025

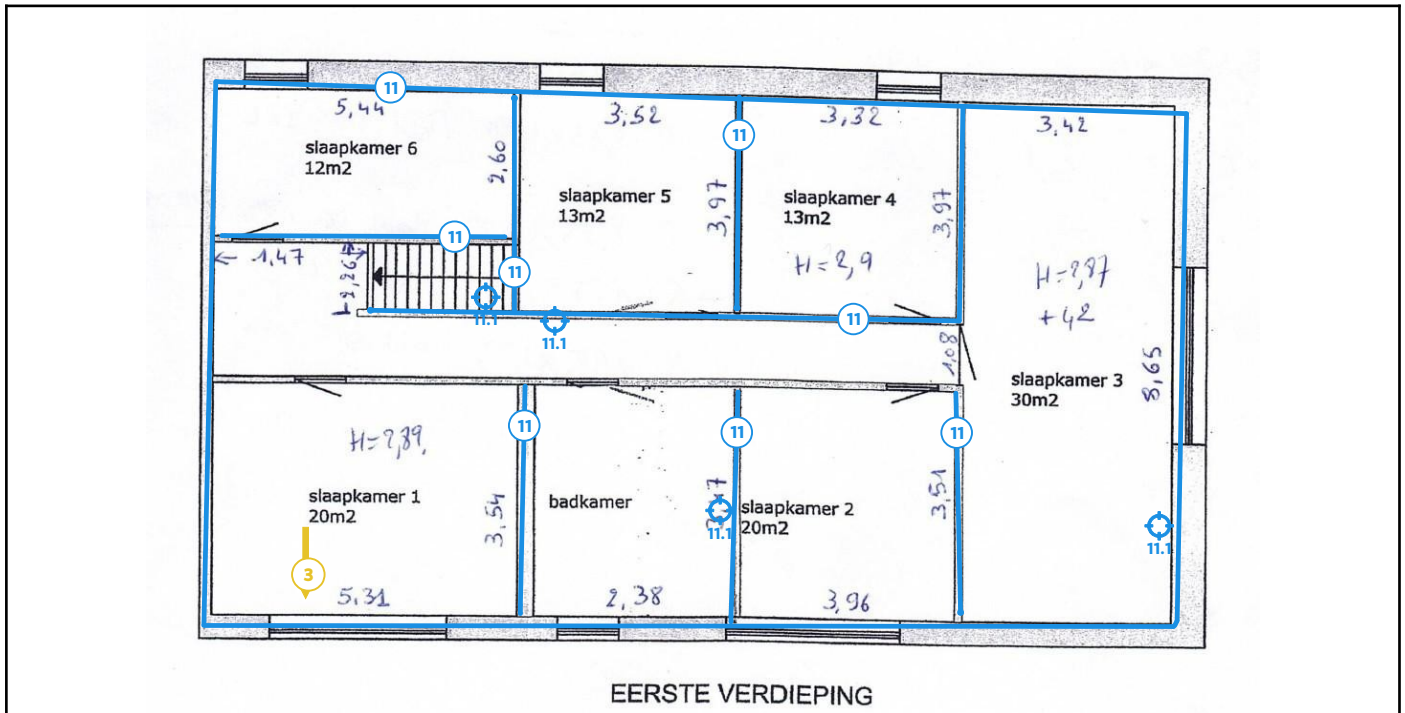
Plan 1.2: verdieping +1

Beschrijving	Type	Actie
3. Elementen in bakeliet (kraan radiator)	Asbestmateriaal	Zorgvuldig beheren
11. Pleisterwerk muur	Geen asbest	-
11.1 Code: MM1.1	Mengmonster	-

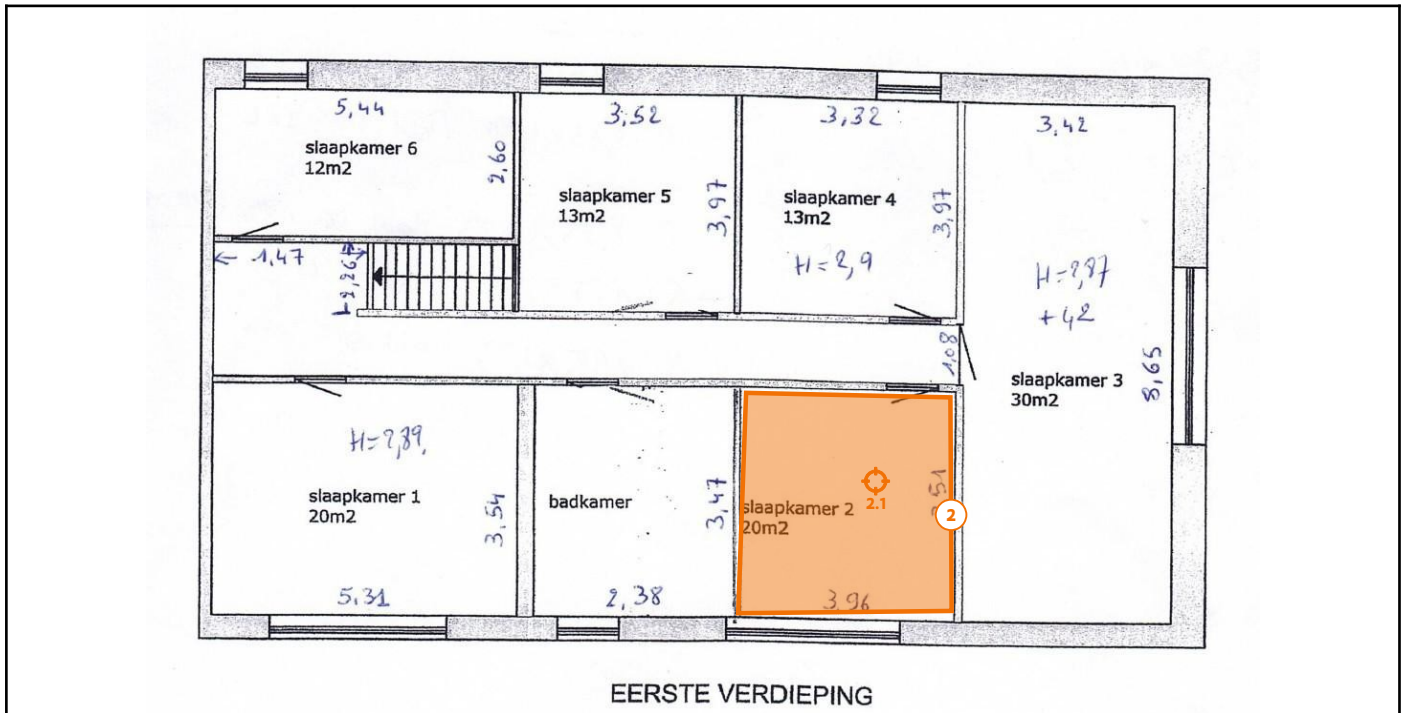
Plan 1.4: verdieping +1

Beschrijving	Type	Actie
2. vinylvloer slaapkamer 2	Asbestmateriaal	Verwijderen
2.1 Code: MM4	Puntmonster	-

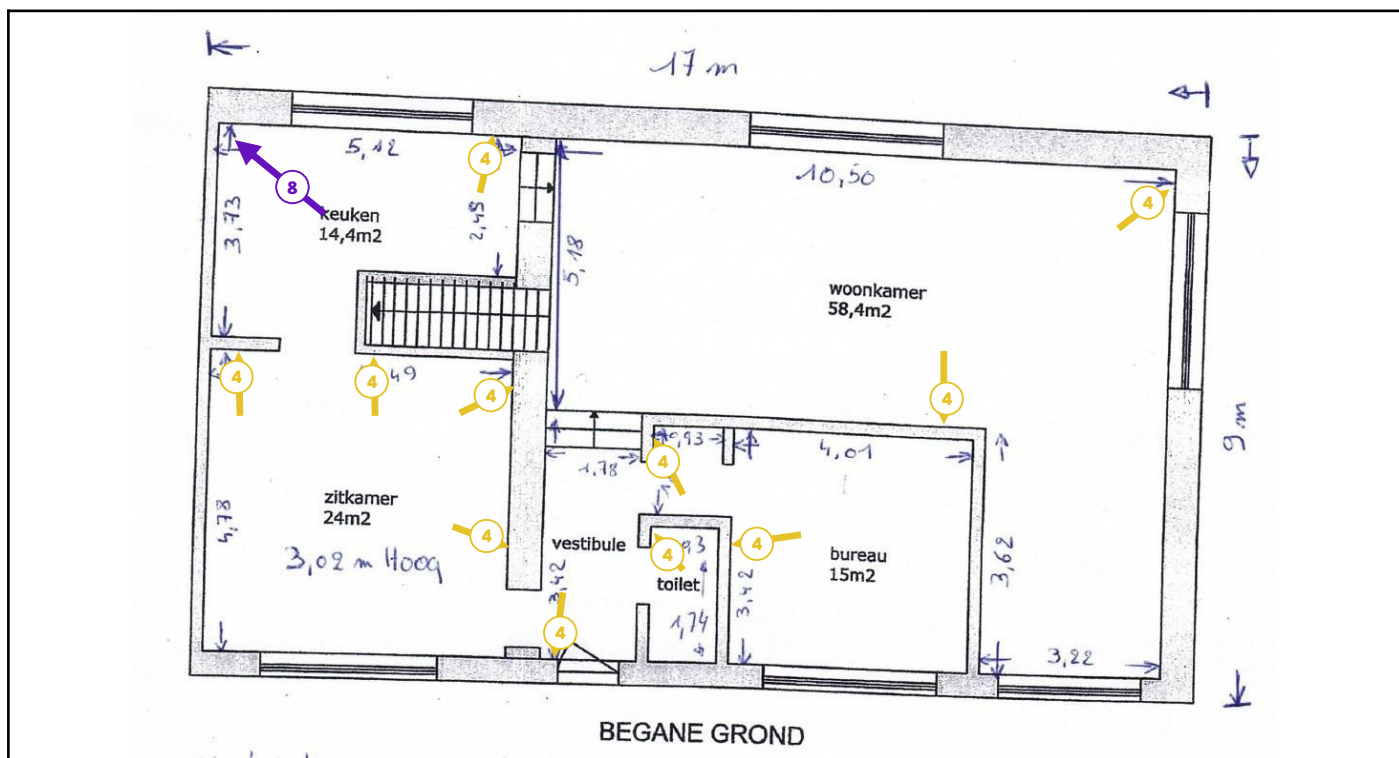
Plan 1.5: gelijkvloers

Beschrijving	Type	Actie
4. Elementen in bakeliet (schakelaar)	Asbestmateriaal	Zorgvuldig beheren
8. cv-ketel in keuken	Advies	-

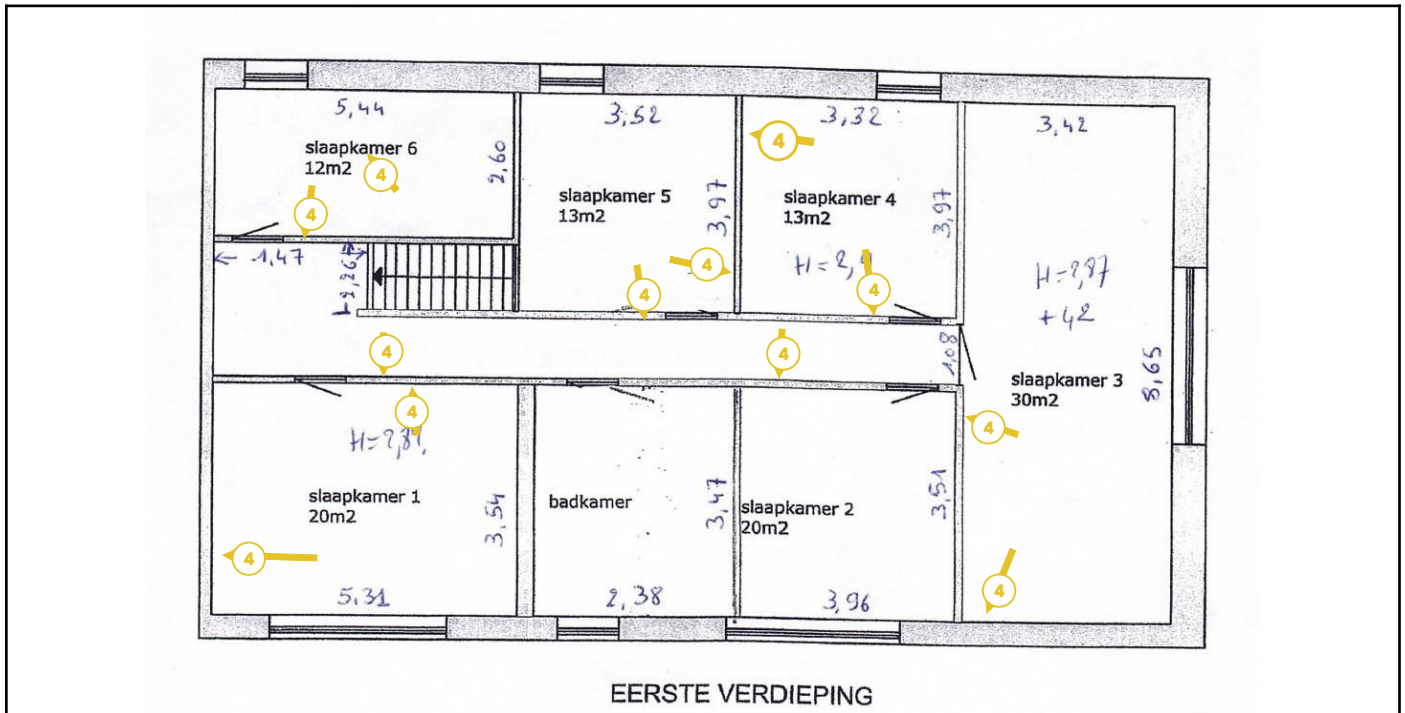
Plan 1.6: verdieping +1

Beschrijving	Type	Actie
4. Elementen in bakeliet (schakelaar)	Asbestmateriaal	Zorgvuldig beheren

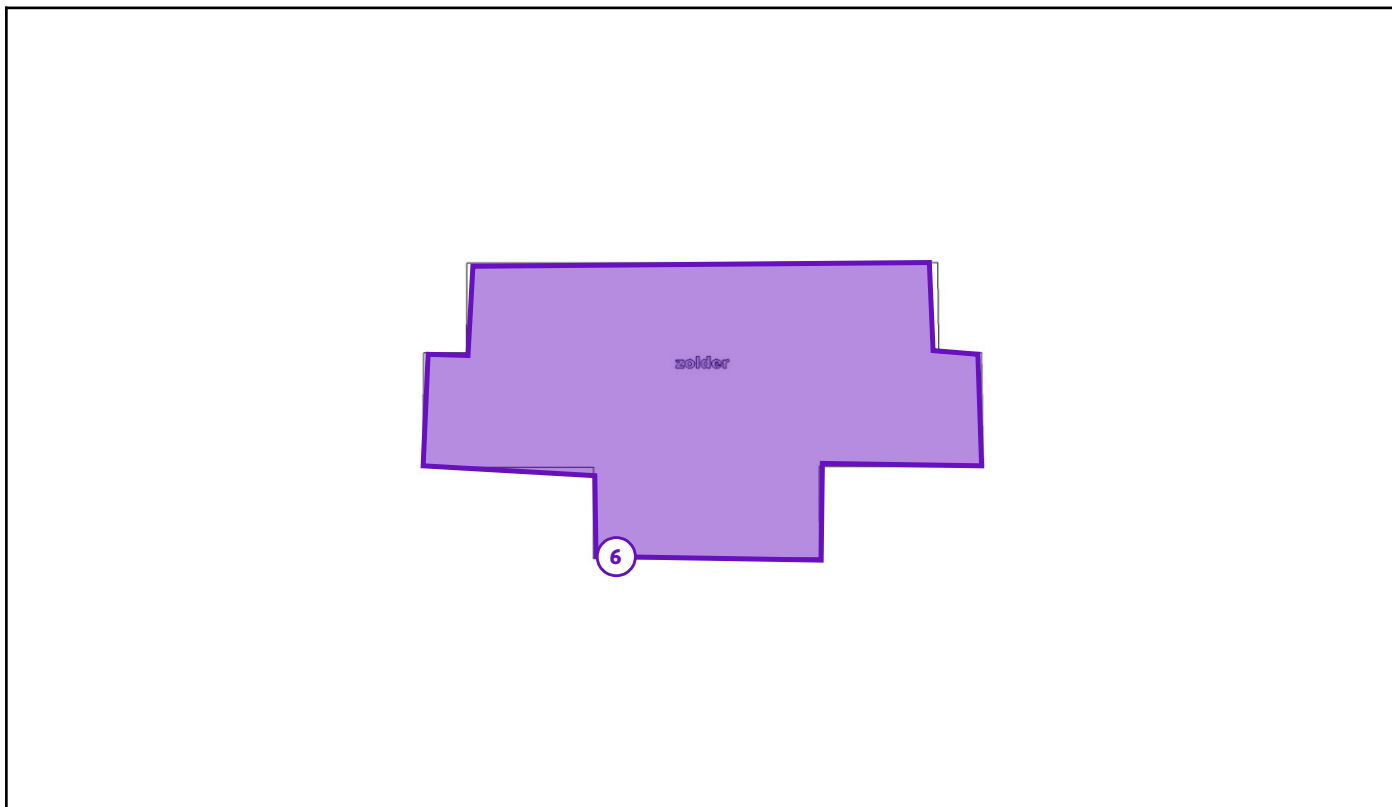
Plan 1.7: zolder

Beschrijving	Type	Actie
6. Onderdak	Advies	-

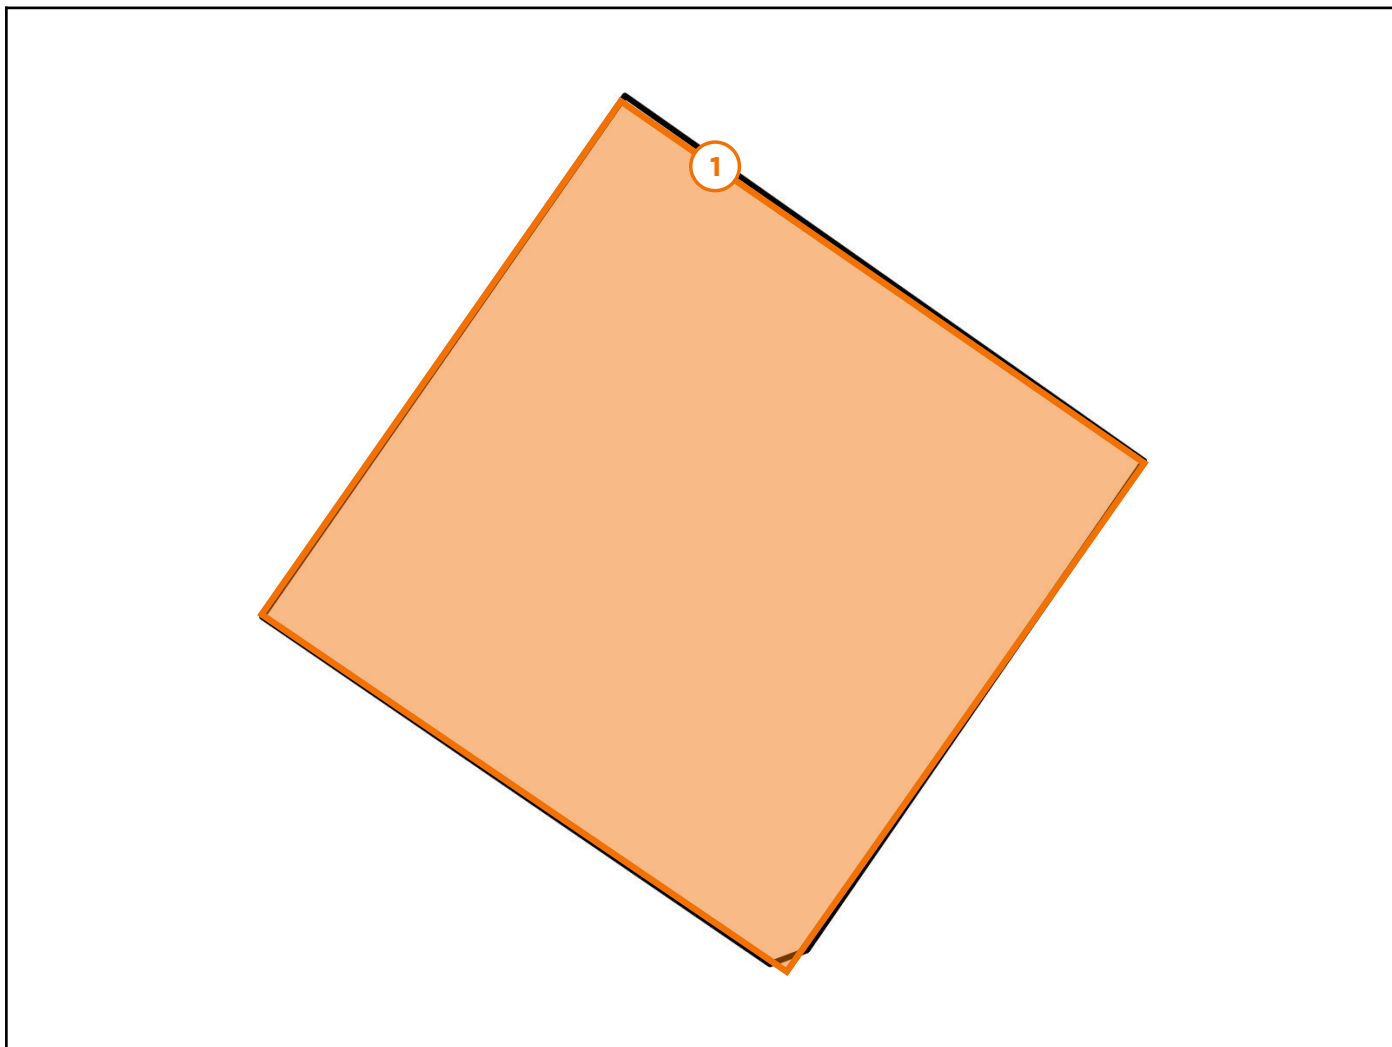
Plan 2.1: Garage plan

Beschrijving	Type	Actie
1. golfplatendak garage	Asbestmateriaal	Verwijderen

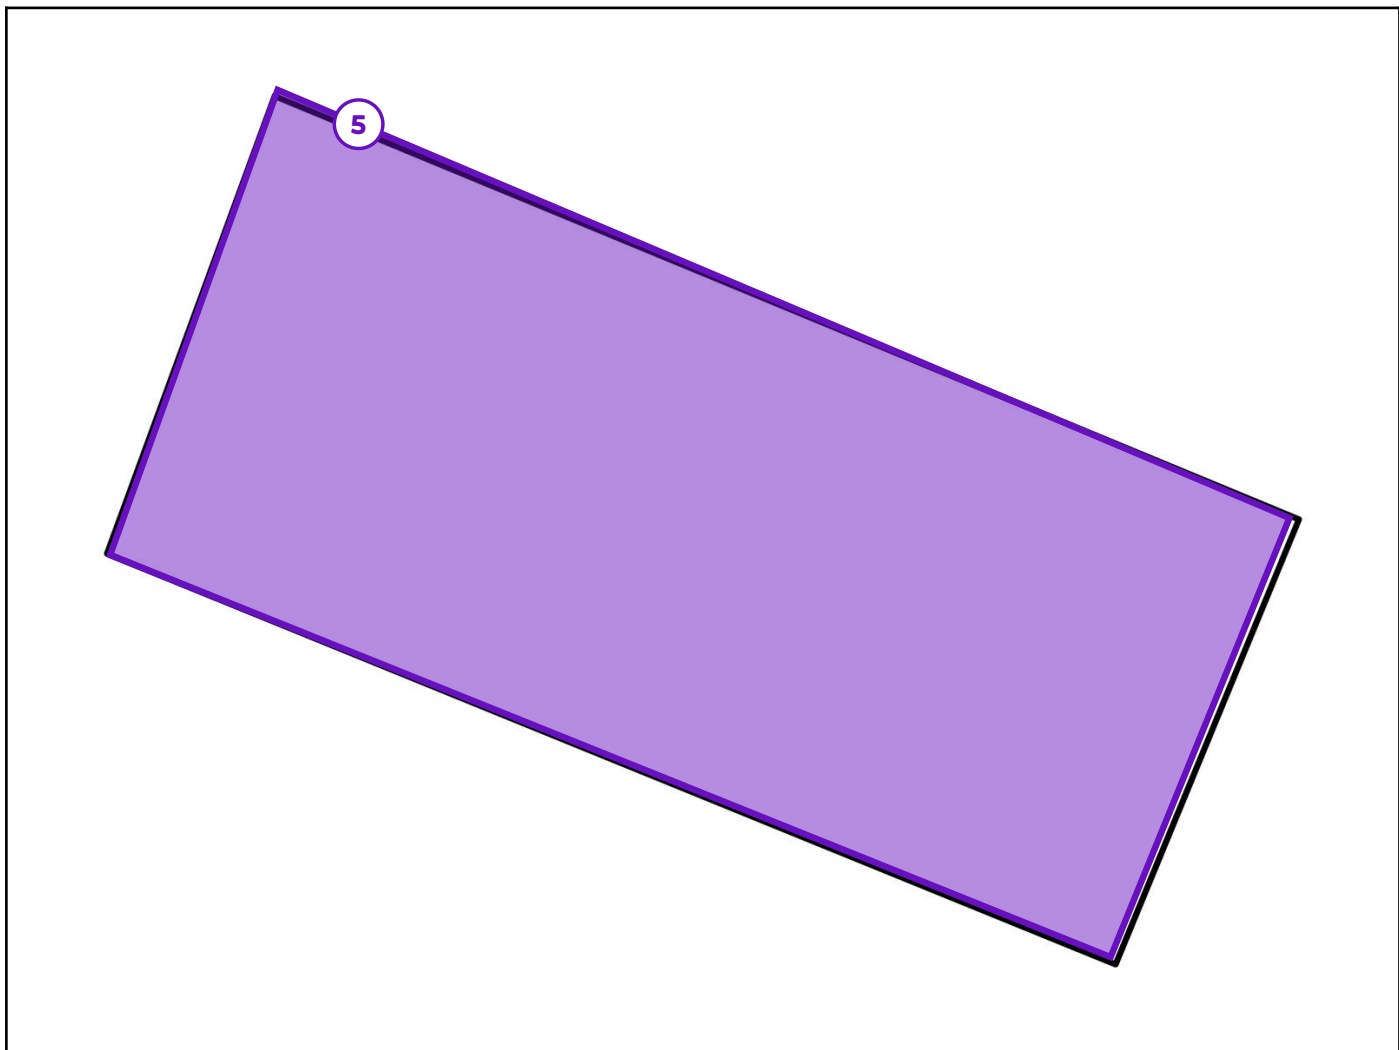
Plan 4.1: kippenhok plan

Beschrijving	Type	Actie
5. Kippenhok	Advies	-

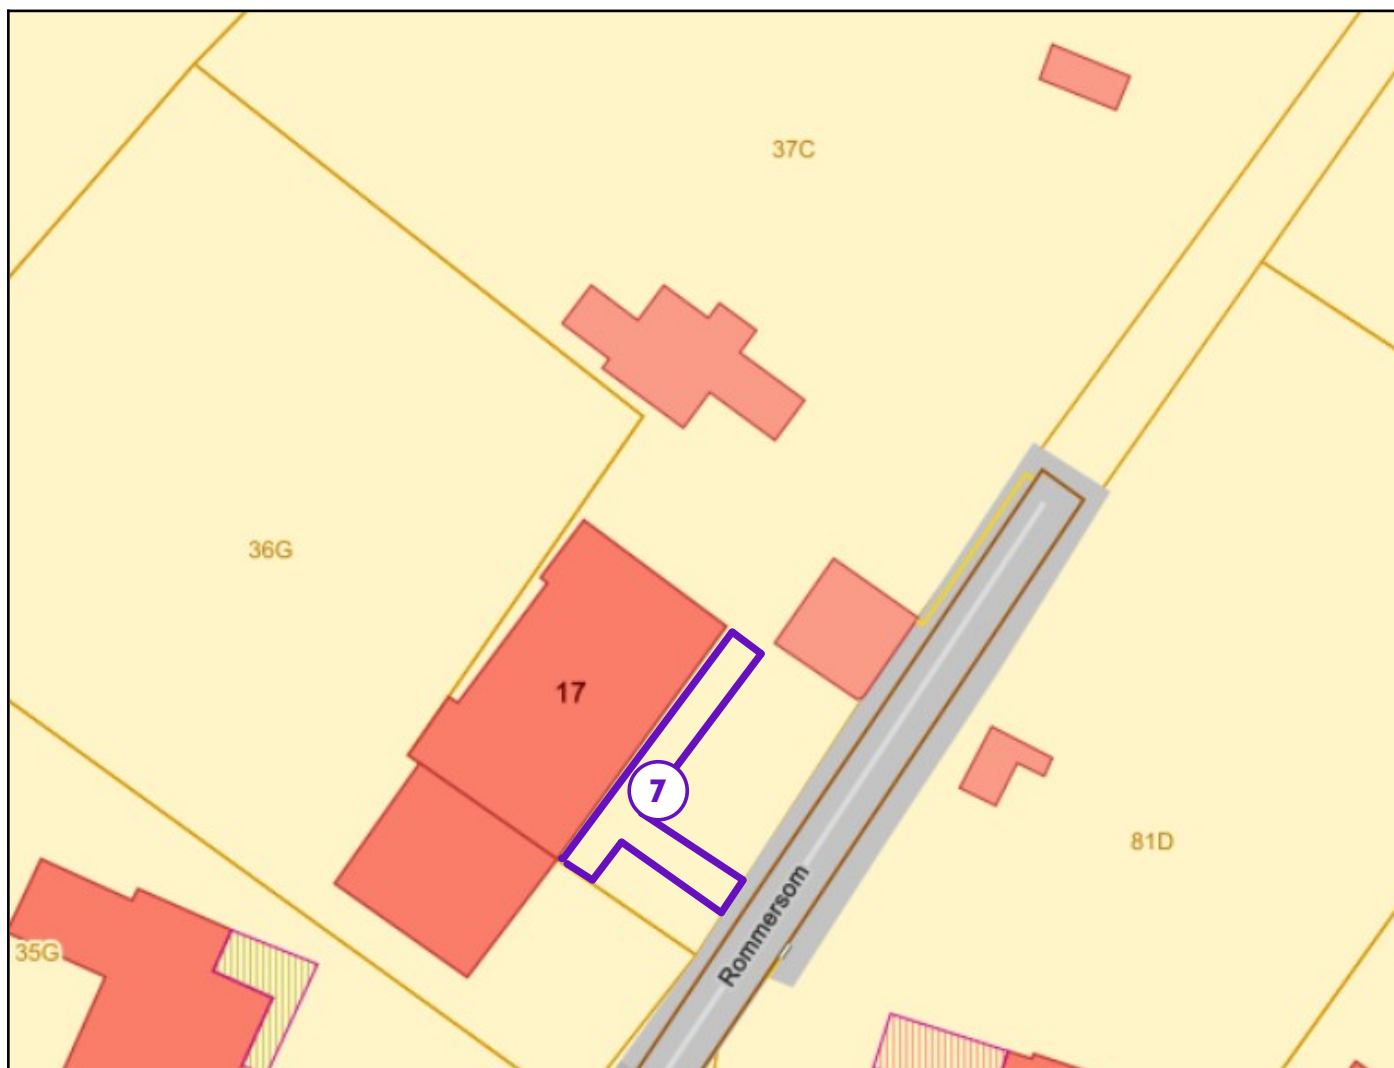
Plan 5.1: Vaststellingen buiten de constructies

Beschrijving	Type	Actie
7. Verharding in betonklinker	Advies	-
