# Asbestinventarisatetest

Minderbroedersstraat 23, 3300 Tienen

Attestnummer : 20251229-000172.000

Uitgegeven op : 29.12.2025

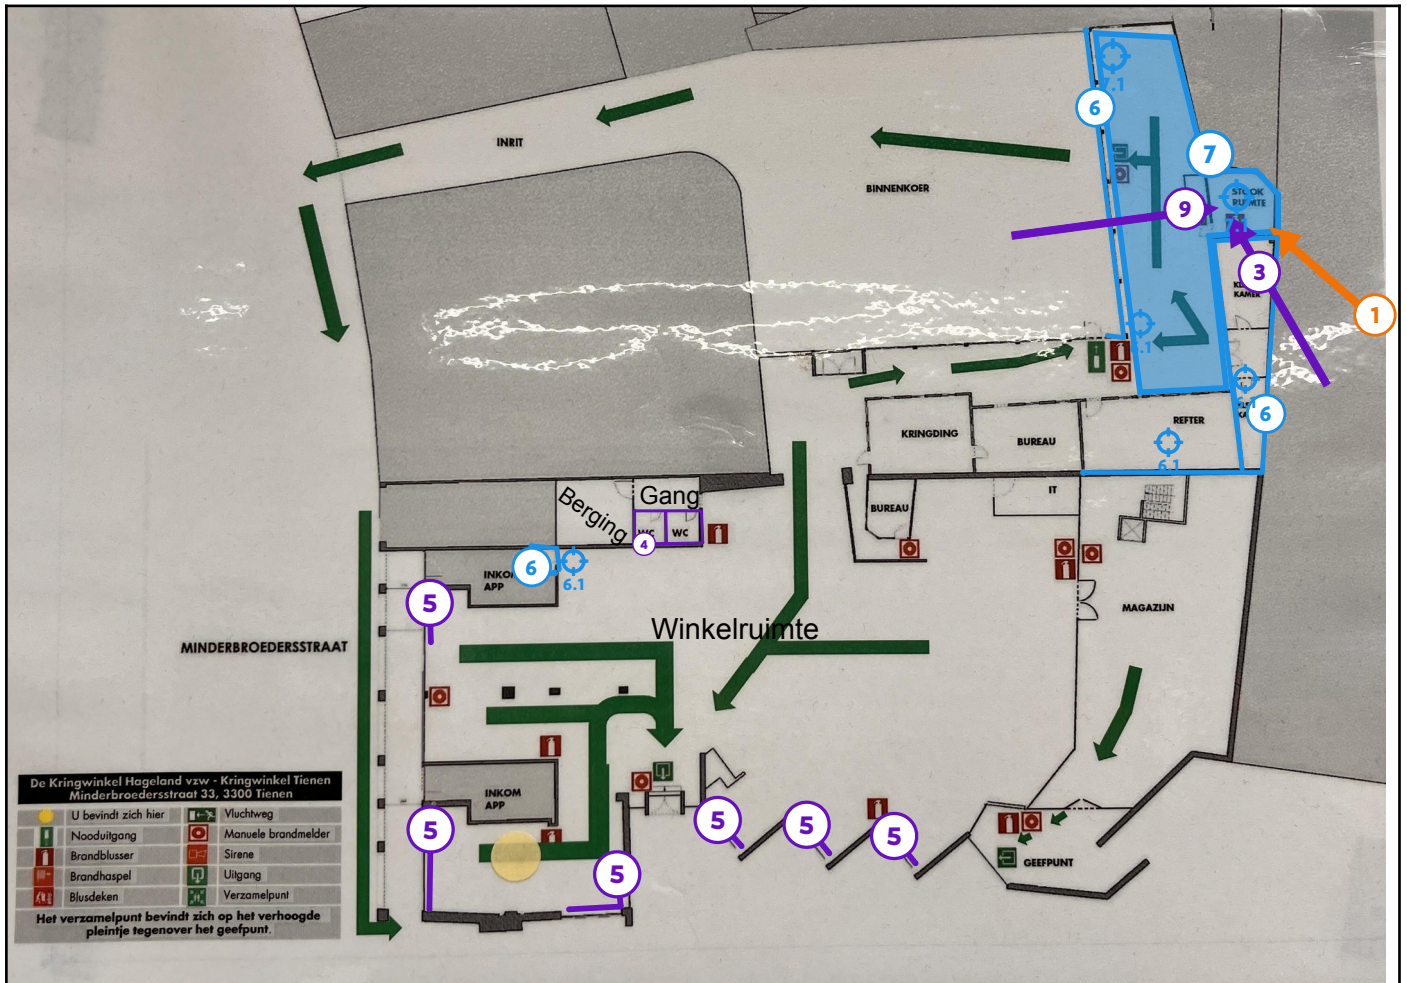
# Plan 1.1: Verdiep 0

Beschrijving	Type	Actie
1. Bakeliet	Asbestmateriaal	<a href="#">Verwijderen</a>
3. Schachten leidingen	Beperking	-
4. Wandtegels toiletten	Advies	-
5. Kolomradiatoren	Advies	-
6. Pleisterwerk wanden	Geen asbest	-
6.1 Code: 001	Mengmonster	-
7. Pleisterwerk plafonds	Geen asbest	-

7.1 Code: 002	Mengmonster	-
9. Verwarmingsketel gelijkvloers	Overige ruimte of materiaal	-

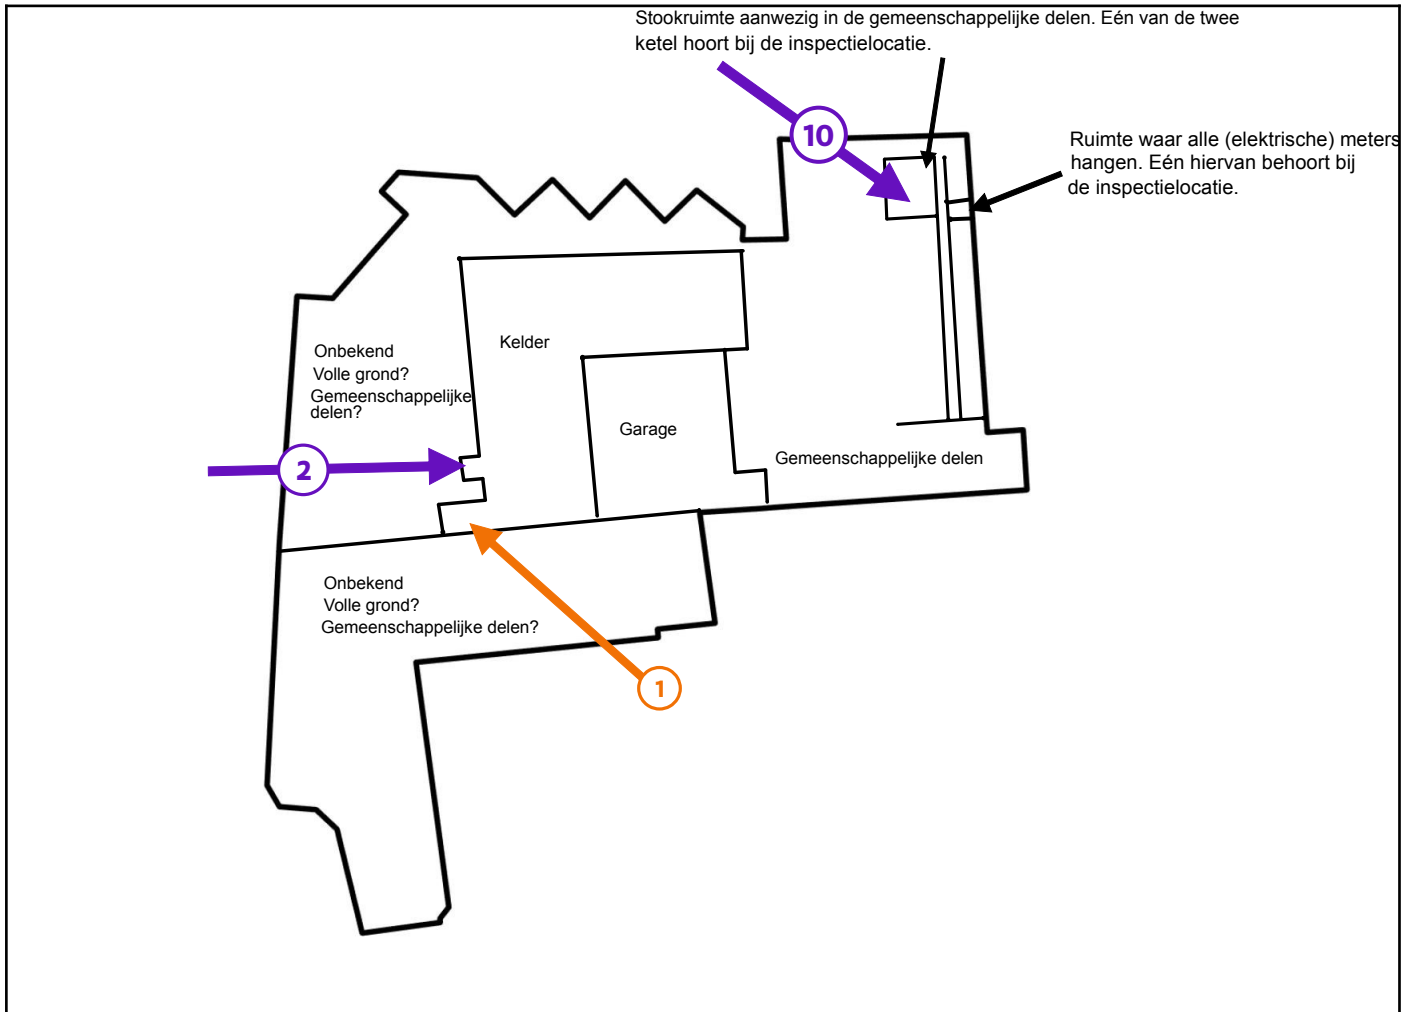
## Plan 1.2: Verdiep -1

Beschrijving	Type	Actie
1. Bakeliet	Asbestmateriaal	<a href="#">Verwijderen</a>
2. Goederenlift (buiten dienst)	Beperking	-
10. Verwarmingsketel kelder	Overige ruimte of materiaal	-
