Asbestinventarisatetest

Tramstraat 7, 3130 Begijnendijk

Attestnummer : 20251224-000283.000

Uitgegeven op : 24.12.2025

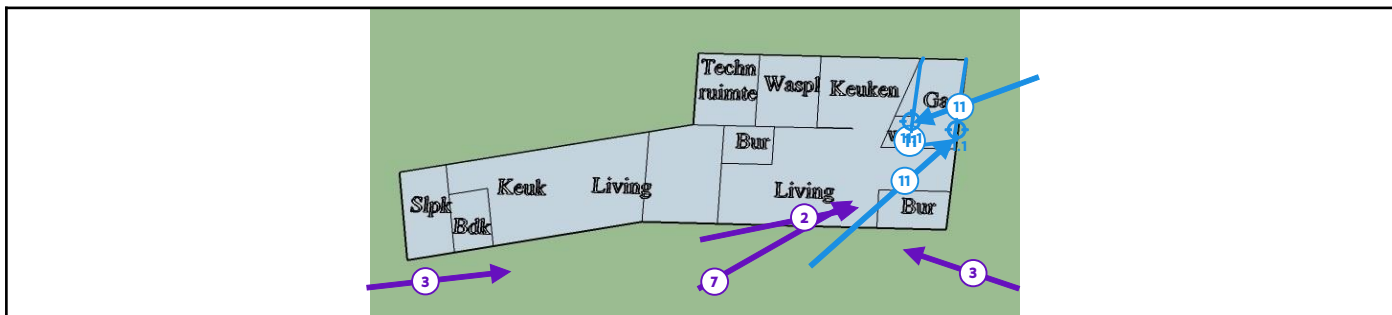
Plan 1.1: 3130 Begijnendijk Tramstraat 7 glvl

Beschrijving	Type	Actie
2. Schouw	Beperking	-
3. Putdeksel	Beperking	-
7. Kachelkoord	Advies	-
11. Cementen smeerlaag binnen	Geen asbest	-
11.1 Code: 77536/S2	Mengmonster	-

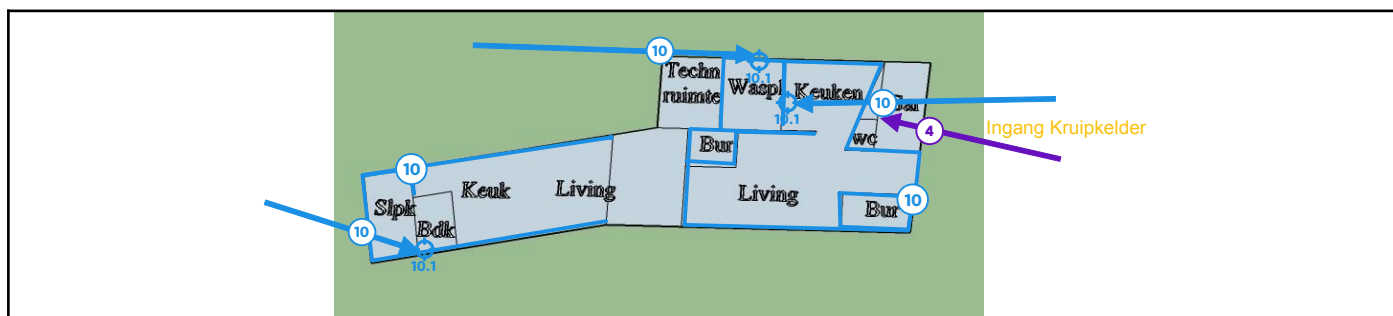
Plan 1.4: 3130 Begijnendijk Tramstraat 7 glvl

Beschrijving	Type	Actie
4. Kruipkelder	Beperking	-
10. Pleisterwerk muren	Geen asbest	-
10.1 Code: 77536/S1	Mengmonster	-

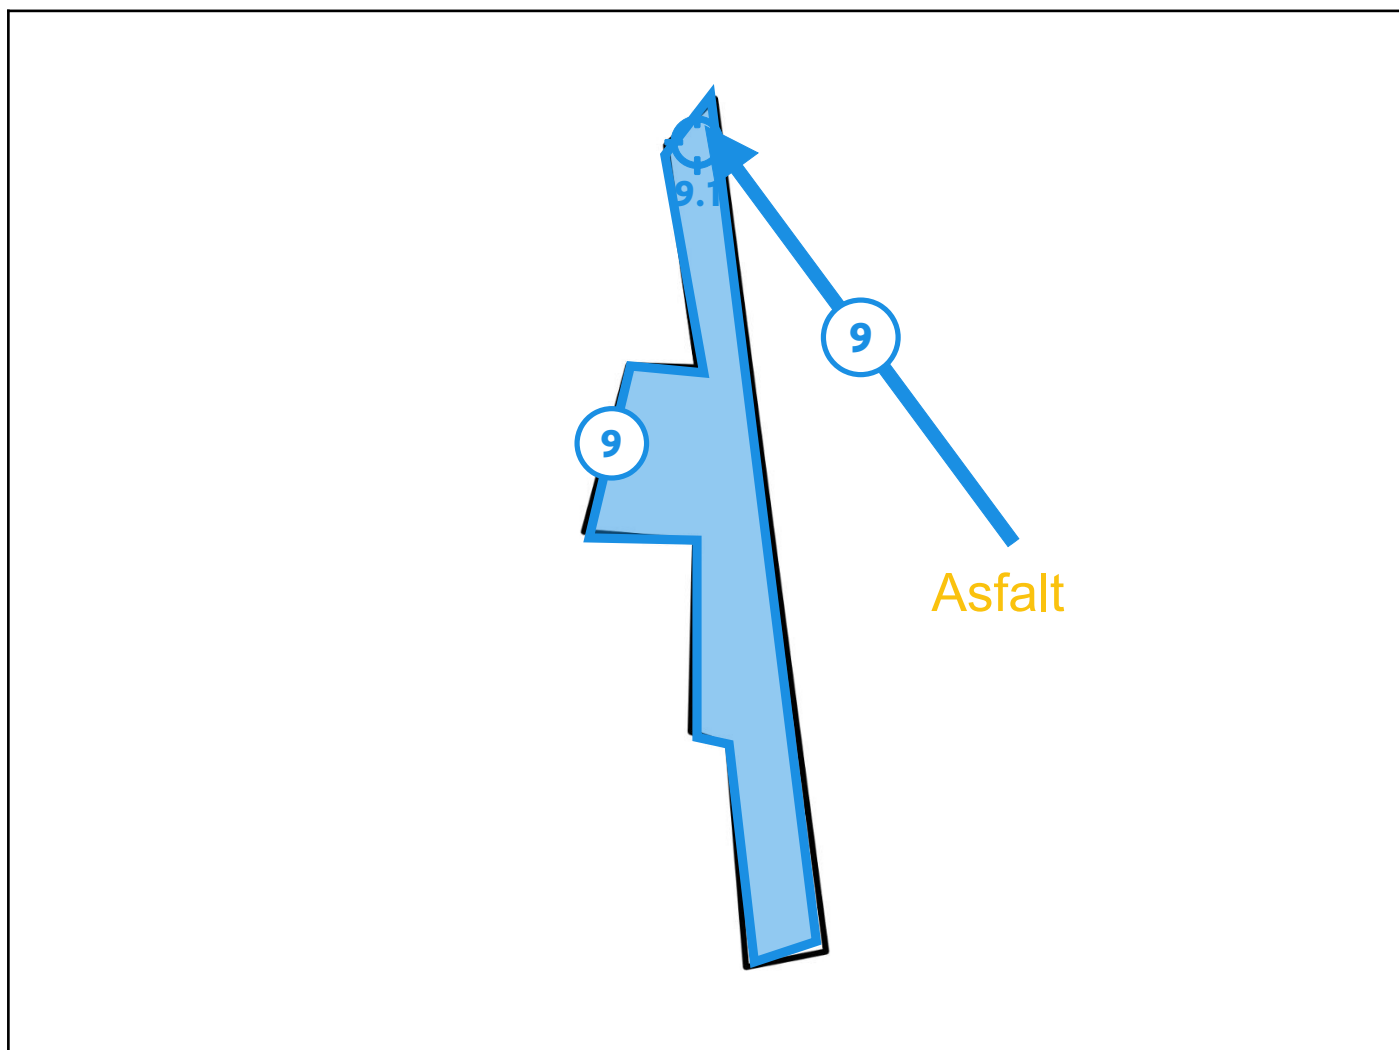
Plan 2.1: Constructie plan

Beschrijving	Type	Actie
9. Asfalt	Geen asbest	-
9.1 Code: 77536/S3	Puntmonster	-

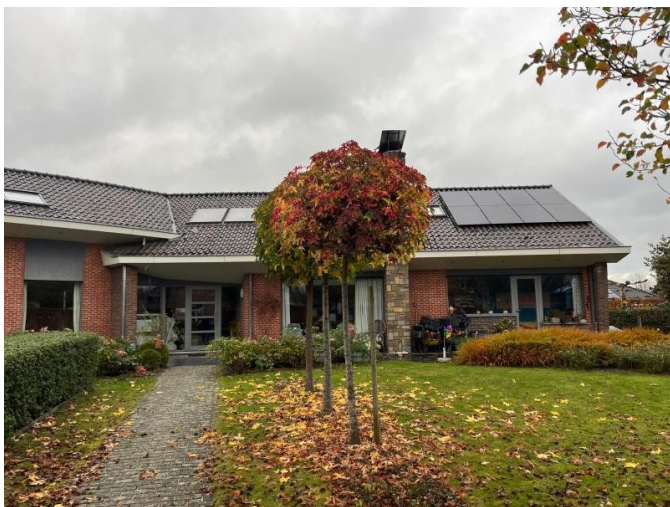
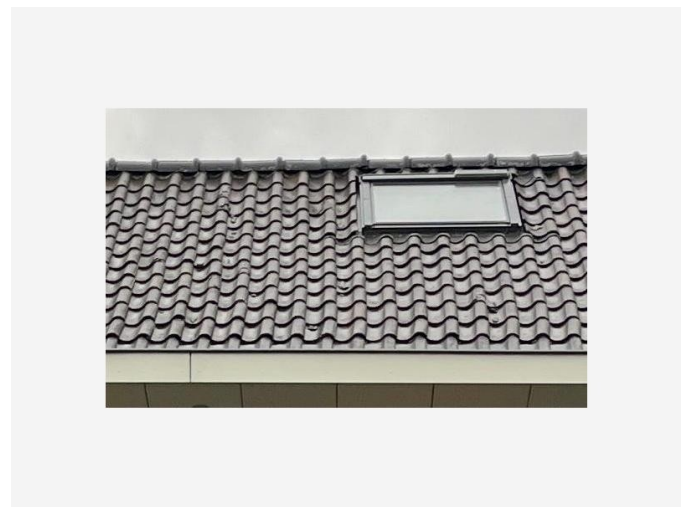
Beschrijving	Notitie	Terug te vinden op plannen
Fiche 12: Dakbedekking bestaande uit pannen (niet verdacht)	De dakbedekking langs de buitenzijde (Pannen) is niet-asbestverdacht.	Plan 1.6: Hoofdgebouw plan
Fiche 13: CV-ketel (niet verdacht)	De CV-ketel (dichtingen, isolerend materiaal) is niet asbestverdacht.	Plan 1.3: 3130 Begijnendijk Tramstraat 7 1e vd
Fiche 14: Leidingisolatie (niet verdacht)	De leidingisolatie die waarneembaar is aan de cv installatie , en het deel dat zichtbaar is vanuit de opening van de kruipkelder (dus uitgezonderd deel verderop in kruipkelder) is niet-asbestverdacht.	-
Fiche 15: Kit aan de ramen	De kit aan de ramen is niet asbestverdacht.	-

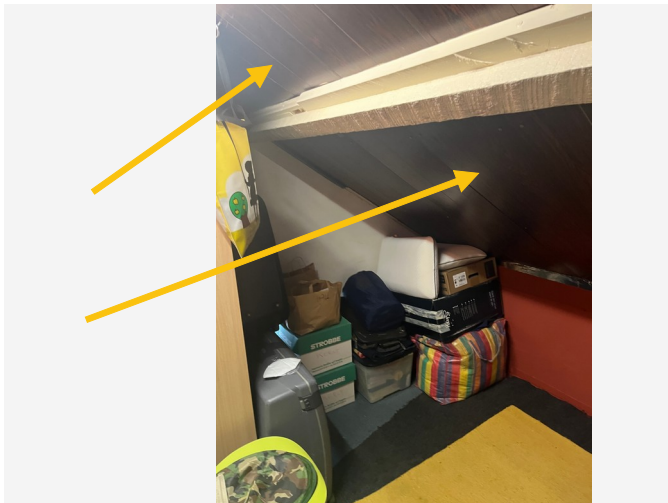
Beschrijving	Notitie	Terug te vinden op plannen
Fiche 16: Mastiek (niet aanwezig)	Er is geen asbestverdachte mastiek aanwezig. de ramen - en of het gas werd recent vervangen.	-
Fiche 17: Liftinfrastructuur (niet aanwezig)	Er is geen liftinfrastructuur aanwezig op de inspectielocatie.	-
Fiche 18: Onderdak niet waarneembaar	Er is geen asbestverdacht onderdak waarneembaar van binnenuit wegens isolatie en gyproc afwerking. Van buitenaf zijn de dakpannen niet bereikbaar. Bij werken, onderzoek of een eventueel aanwezig onderdak asbest bevat.	-
