Asbestinventarisatetest

Grote Lindestraat 5, 3500 Hasselt

Attestnummer : 20260330-000316.000

Uitgegeven op : 30.03.2026

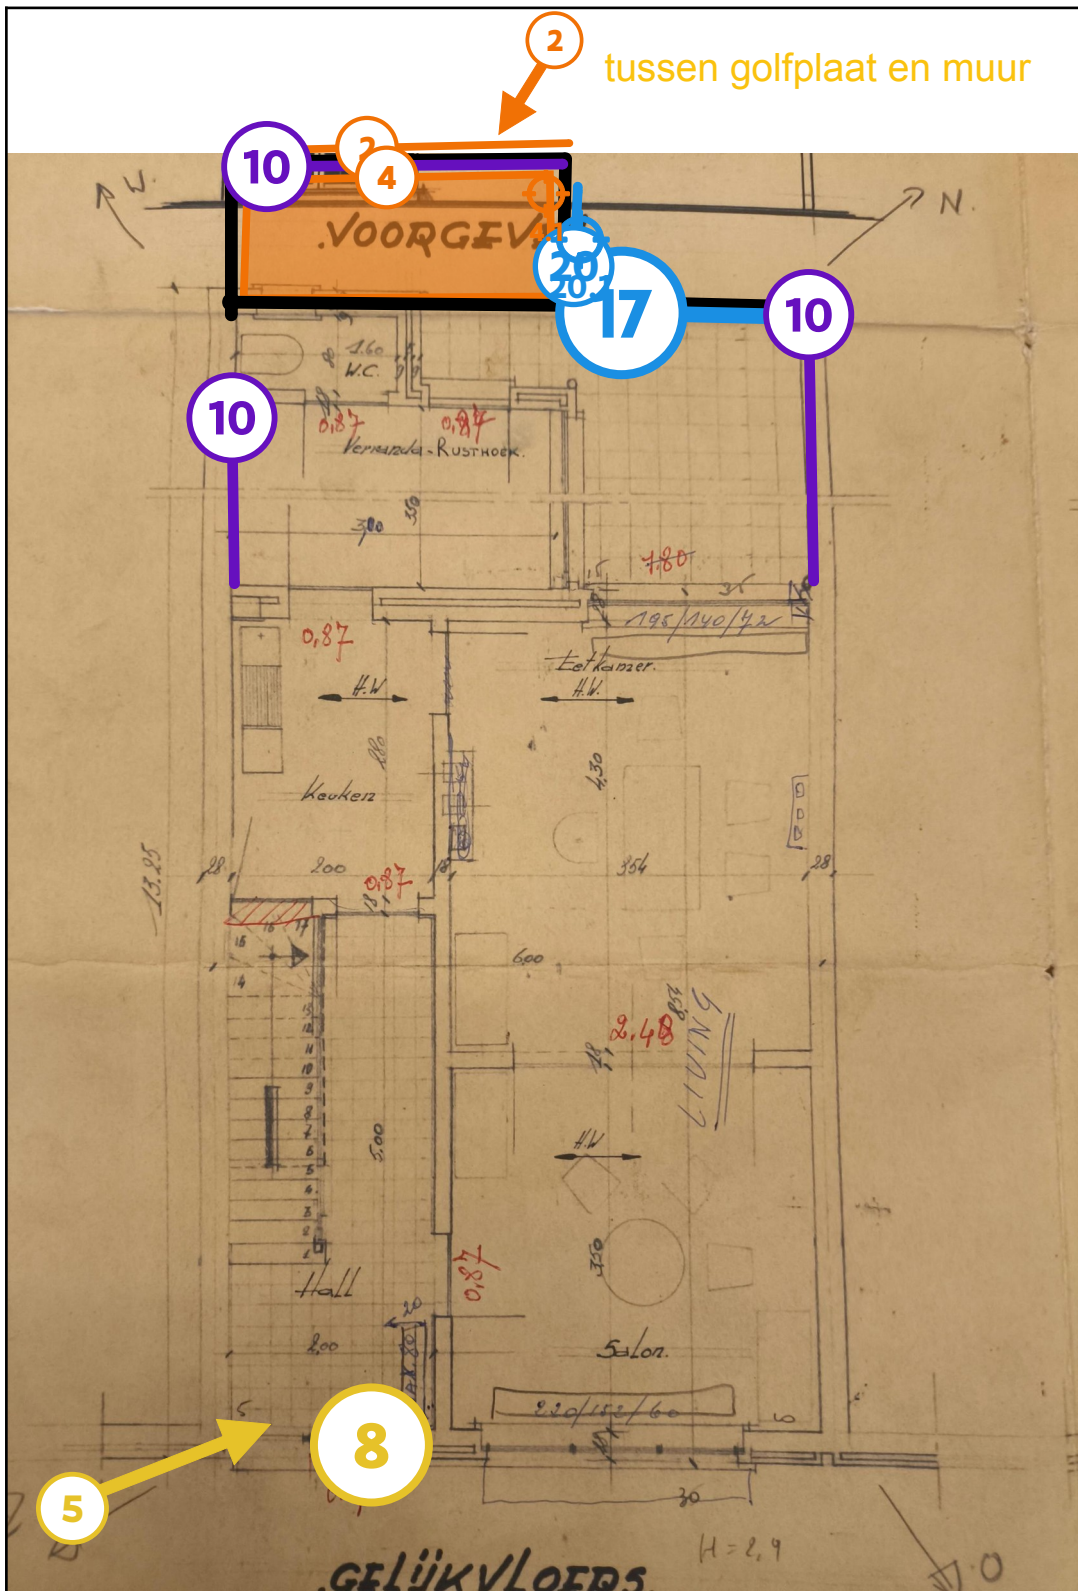
Plan 1.1: gelijkvloers

2. Teer aan golfplaat	Asbestmateriaal	Verwijderen
4. Golfplaten werkhuis	Asbestmateriaal	Verwijderen
4.1 Code: S8	Puntmonster	-
5. Bakeliet Tellerkast	Asbestmateriaal	Zorgvuldig beheren
8. Glasal (visueel vastgesteld)	Asbestmateriaal	Zorgvuldig beheren
10. Dekstenen: niet verdacht	Advies	-
17. Kit kozijn-glas houten ramen	Geen asbest	-
20. Kit kozijn-glas stalen raam	Geen asbest	-
20.1 Code: S7	Puntmonster	-

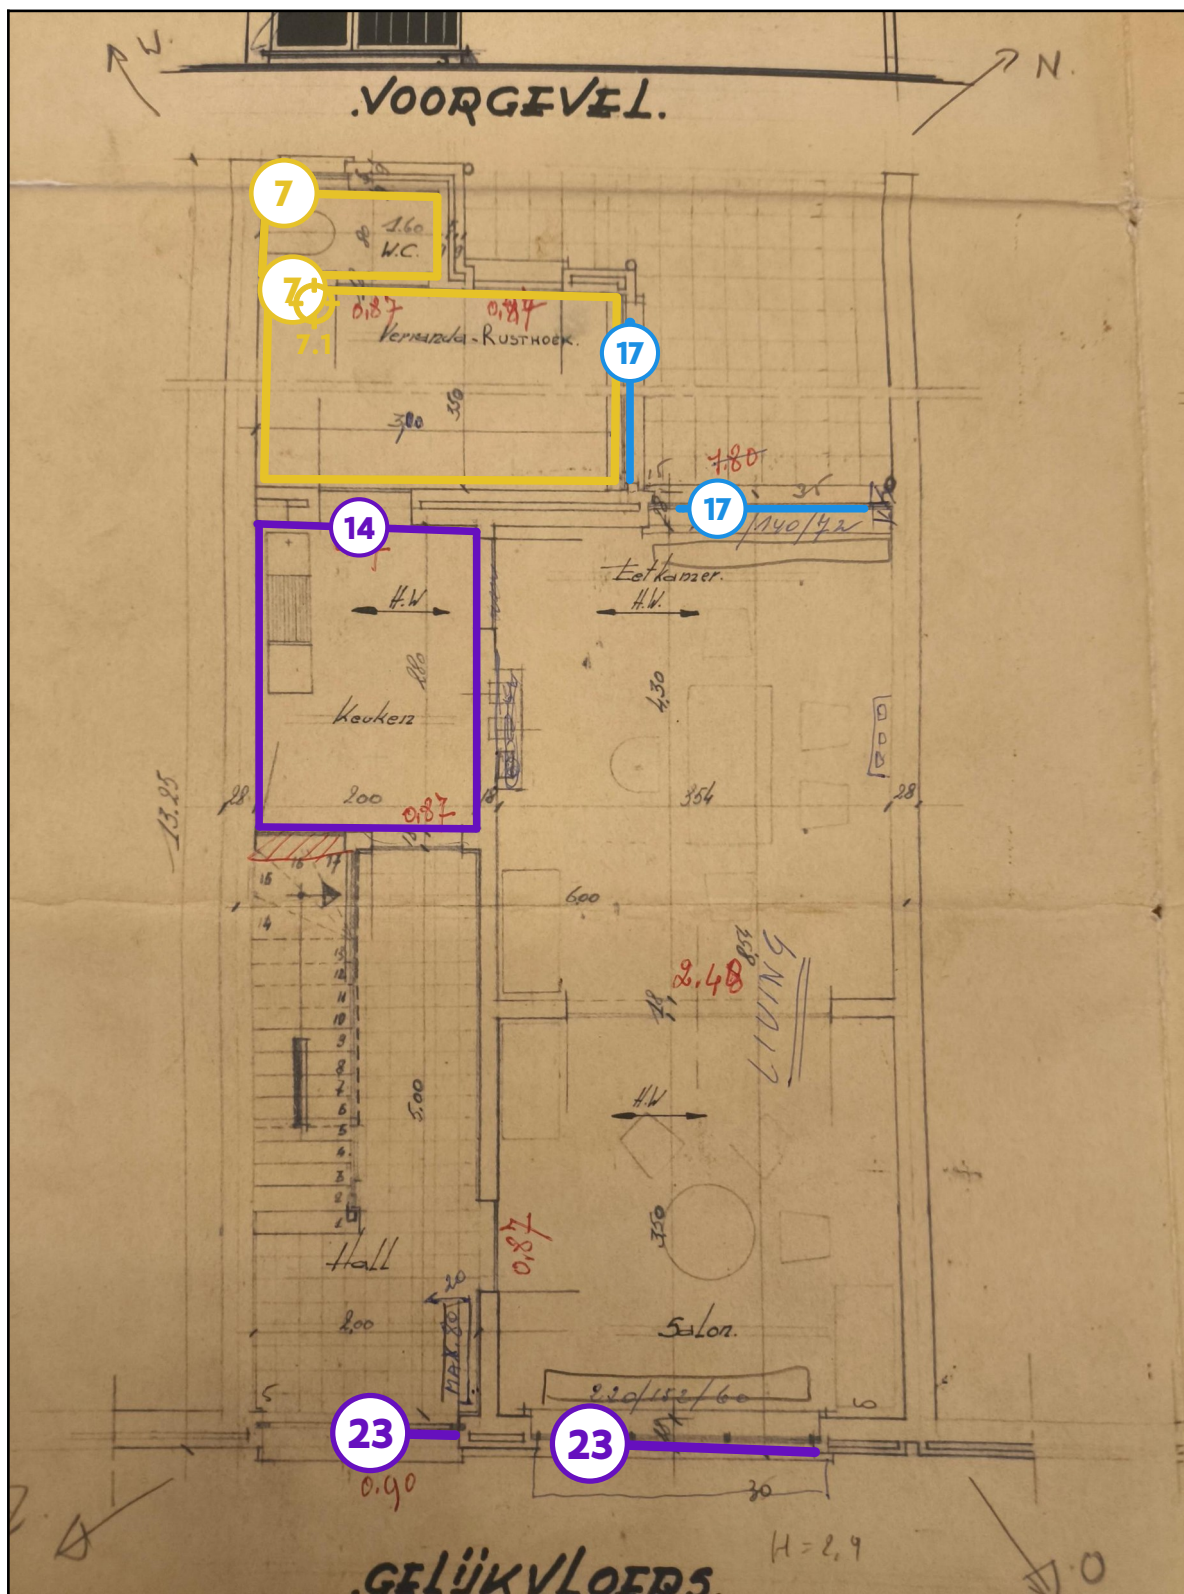
Plan 1.2: gelijkvloers

7. Vinyl tegels (colovinyl)	Asbestmateriaal	Zorgvuldig beheren
7.1 Code: S4	Puntmonster	-
14. Tegellijm niet zichtbaar	Advies	-
17. Kit kozijn-glas houten ramen	Geen asbest	-
23. Kit niet verdacht (visueel vastgesteld)	Overige ruimte of materiaal	-

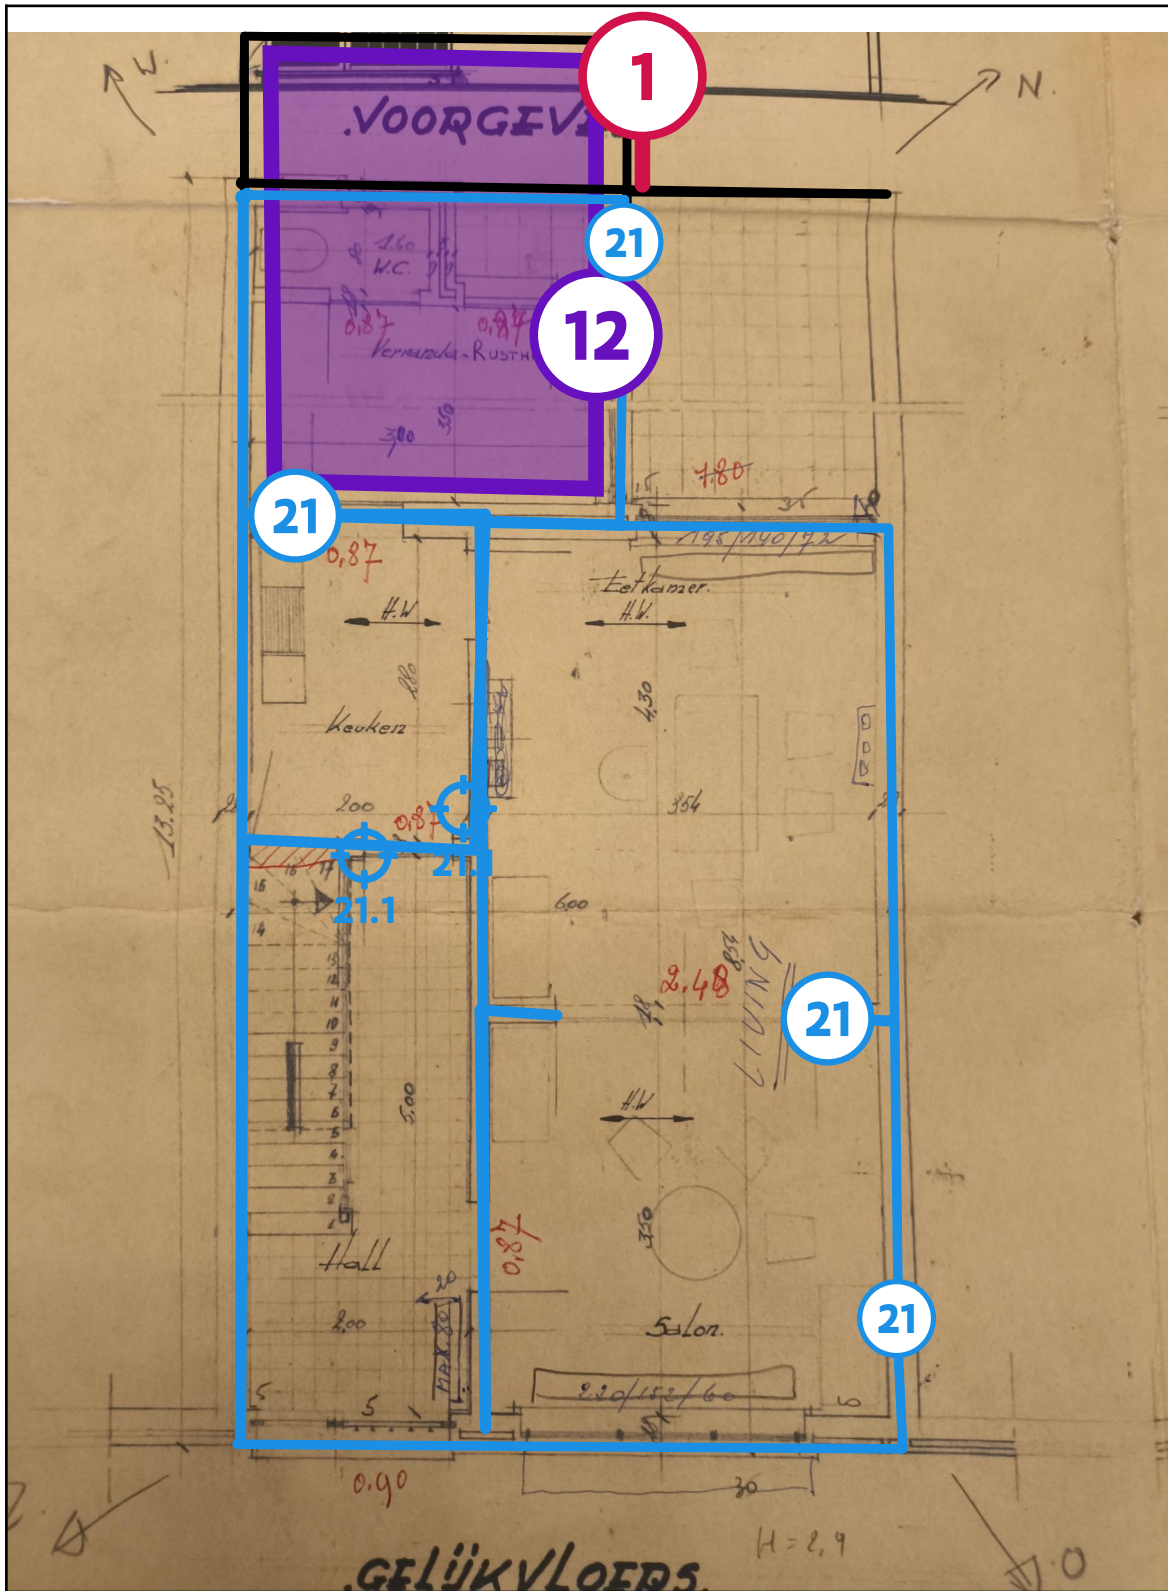
Plan 1.3: gelijkvloers

1. Slib/sediment dakgoot	Asbestmateriaal	Dringend verwijderen
12. Valse plafonds	Advies	-
21. Muurpleister	Geen asbest	-
21.1 Code: S9	Mengmonster	-

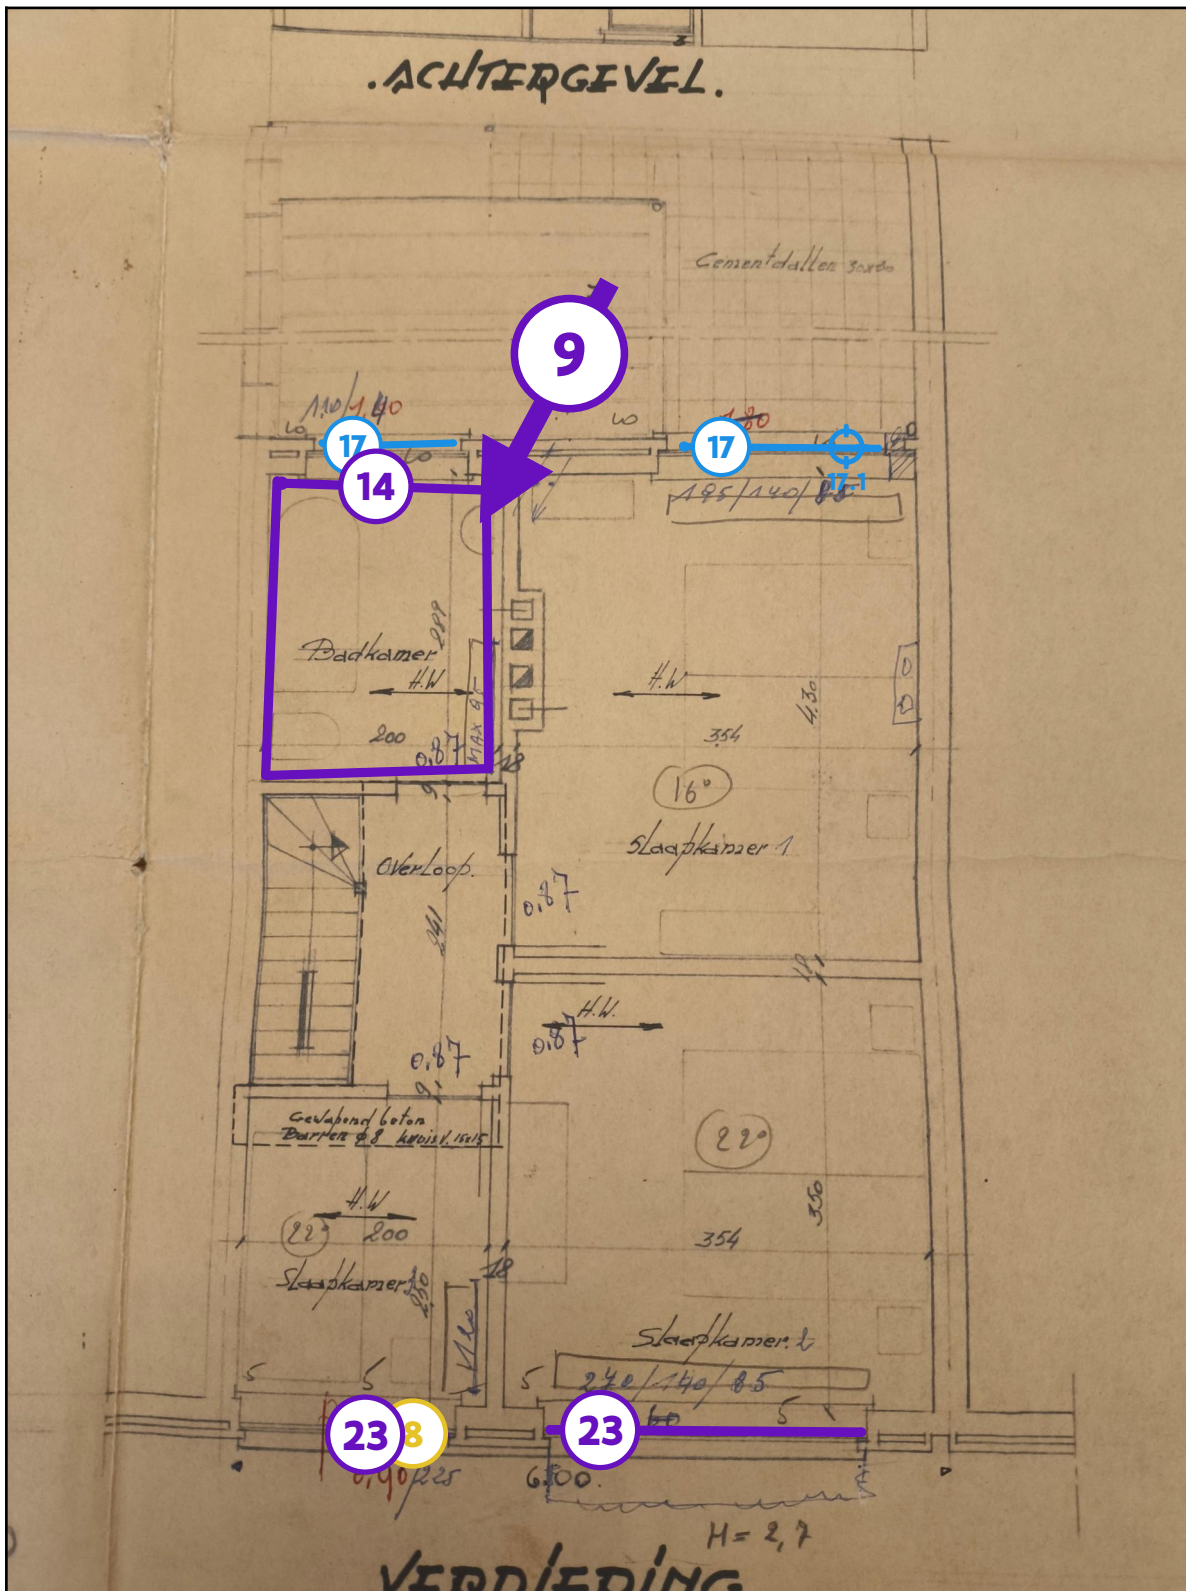
Plan 1.4: verdiep 1

8. Glasal (visueel vastgesteld)	Asbestmateriaal	Zorgvuldig beheren
9. CV Geiser Junkers Badkamer +1	Beperking	-
14. Tegellijm niet zichtbaar	Advies	-
17. Kit kozijn-glas houten ramen	Geen asbest	-
17.1 Code: S5	Puntmonster	-
23. Kit niet verdacht (visueel vastgesteld)	Overige ruimte of materiaal	-

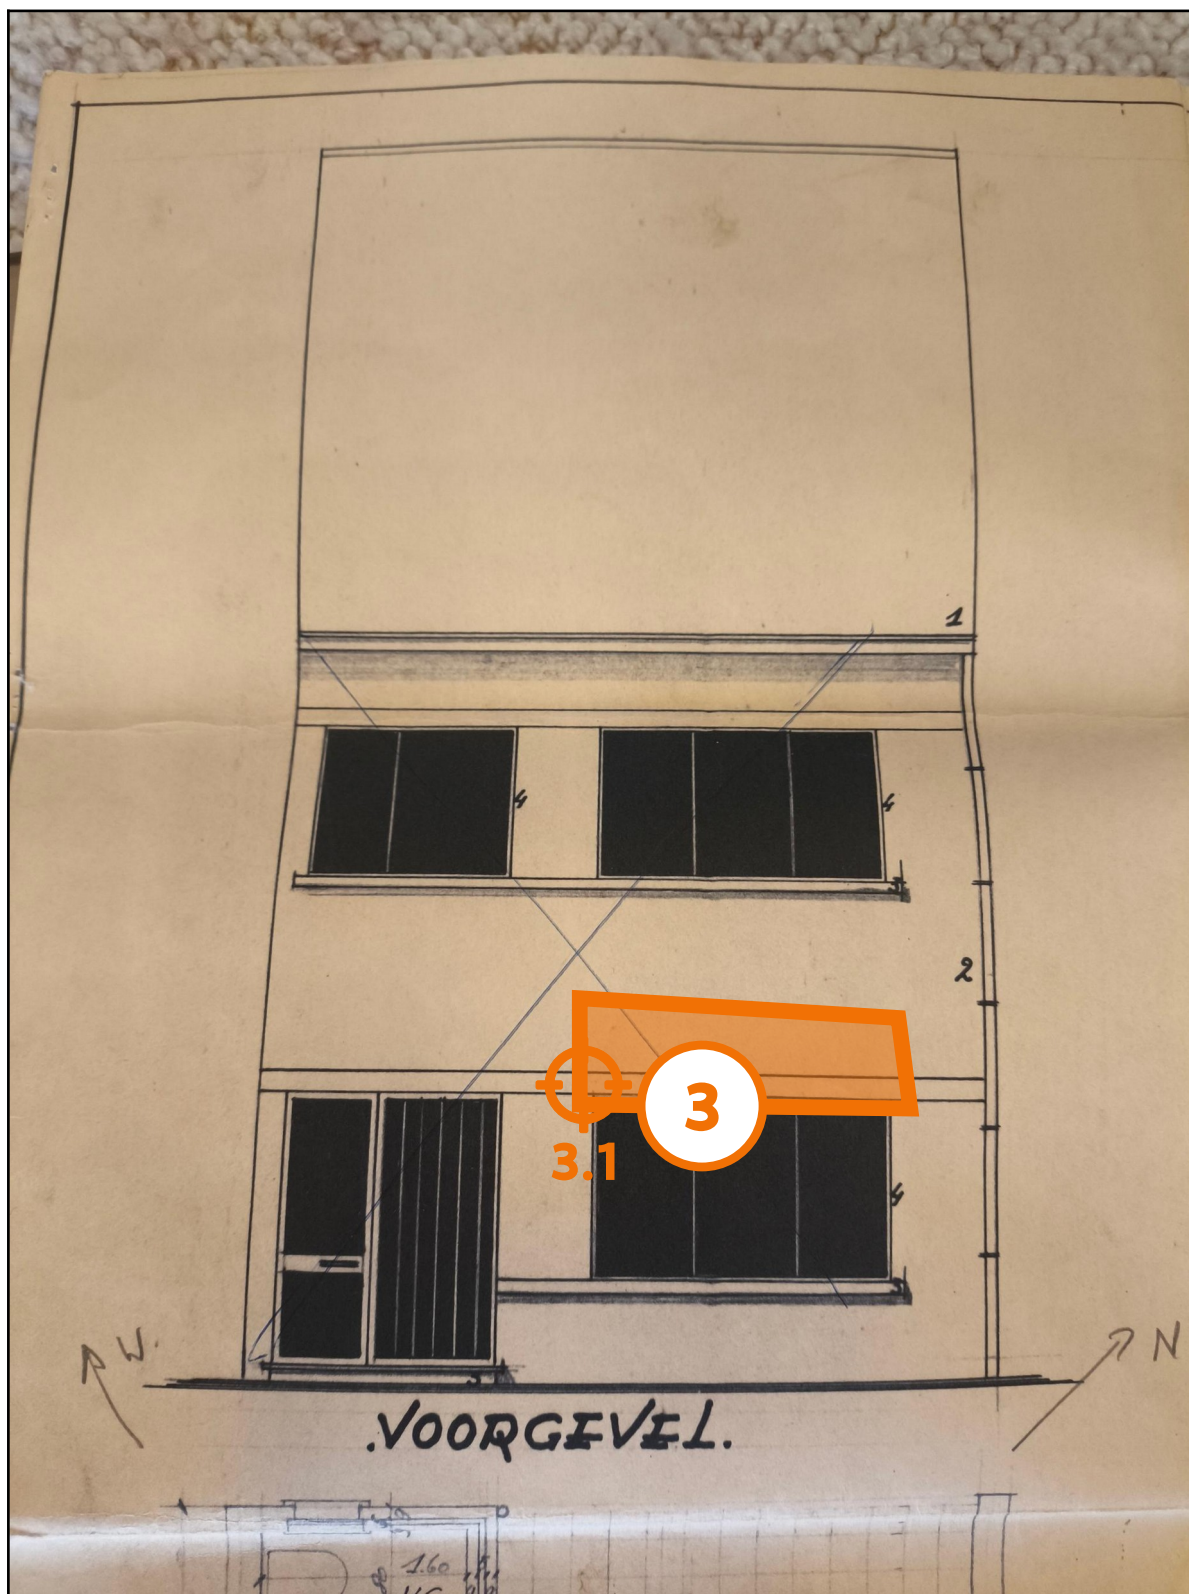
Plan 1.9: voorzijde woning

3. Dak/gevelleien afdakje vooraan	Asbestmateriaal	Verwijderen
3.1 Code: S1	Puntmonster	-

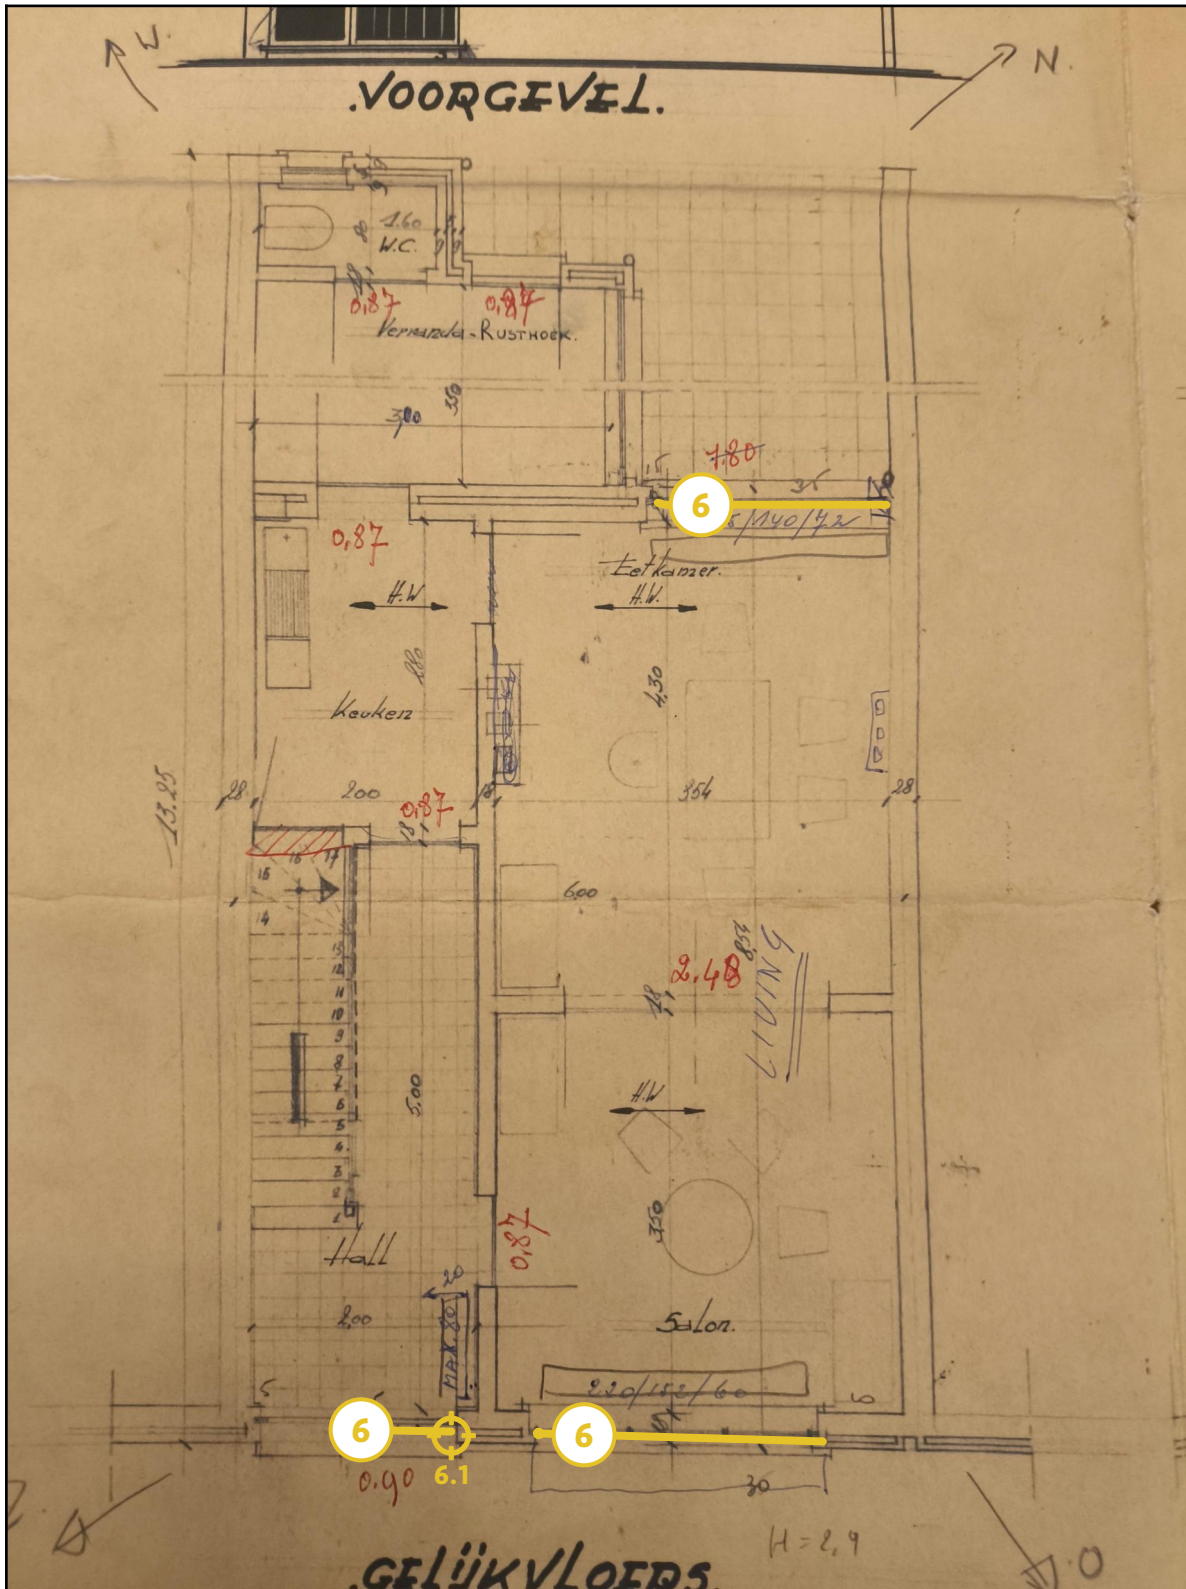
Plan 1.15: gelijkvloers

6. Kit kozijn-muur	Asbestmateriaal	Zorgvuldig beheren
6.1 Code: S2	Puntmonster	-

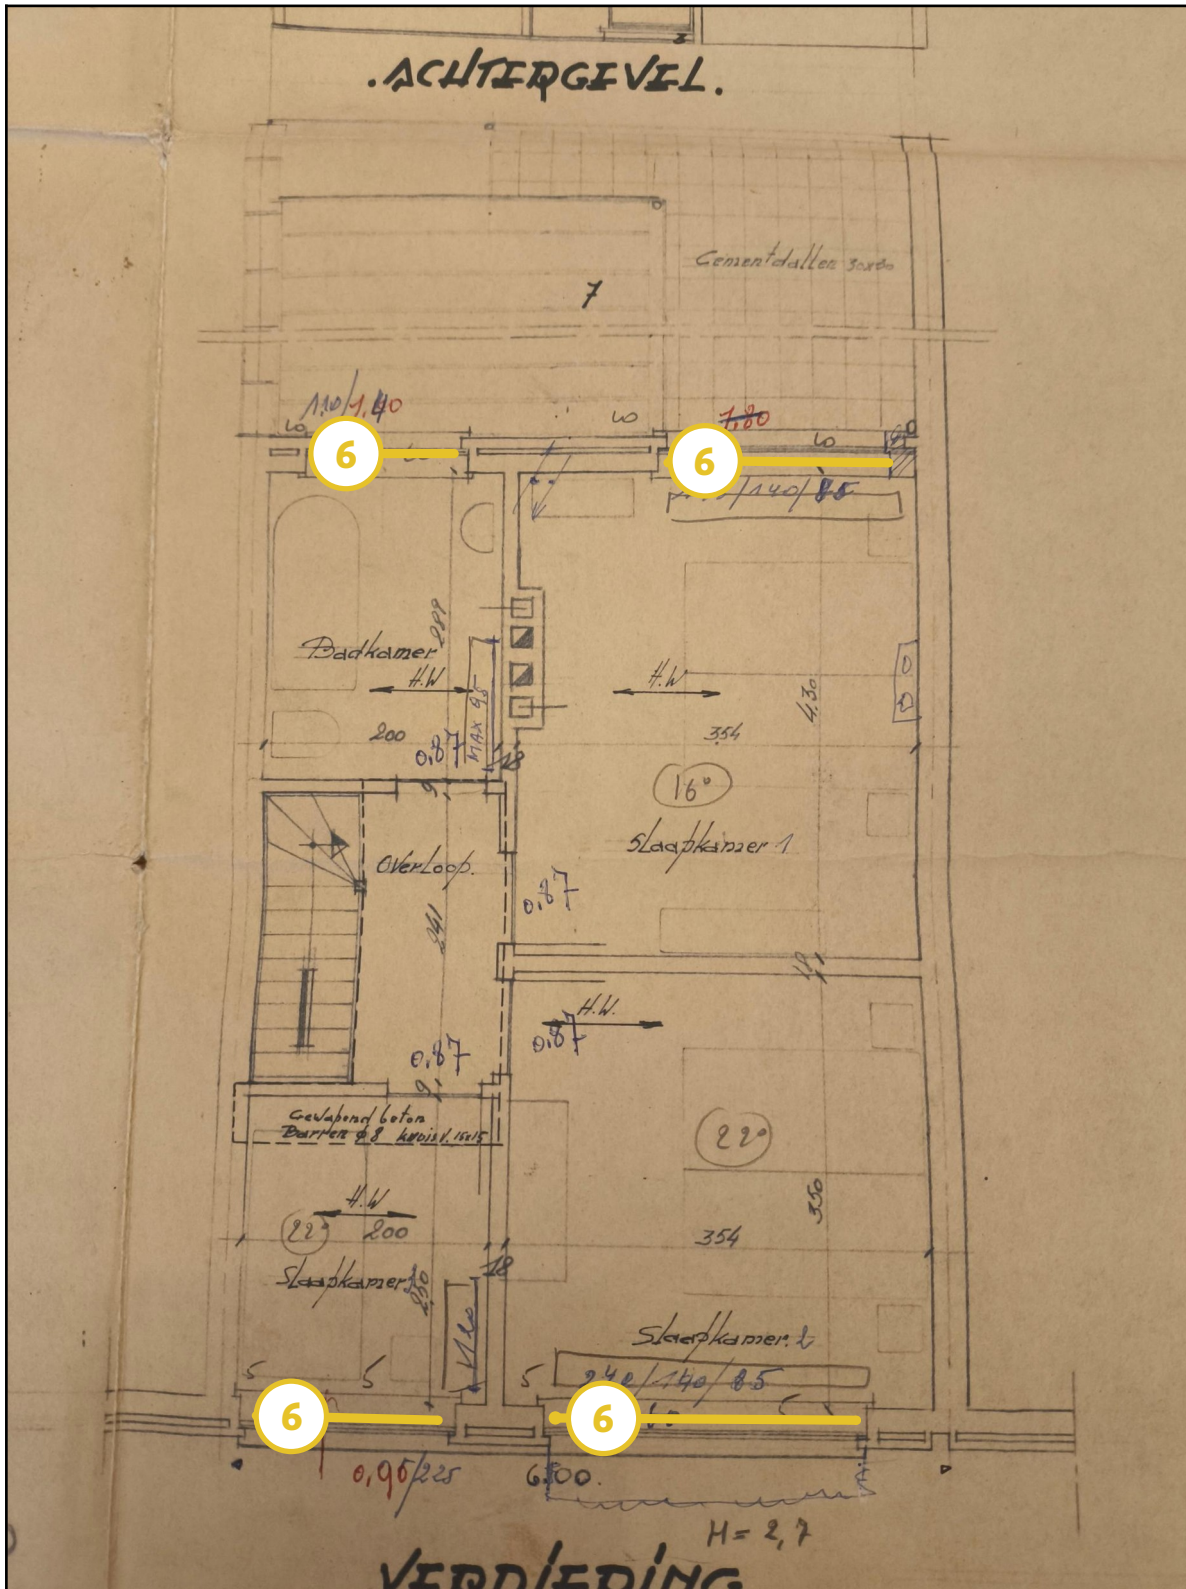
Plan 1.16: verdiep 1

6. Kit kozijn-muur

Asbestmateriaal

Zorgvuldig beheren
