# Asbestinventarisatetest

Generaal de Krahestraat 59, 3970 Leopoldsburg

Attestnummer : 20241114-000231.000

Uitgegeven op : 14.11.2024

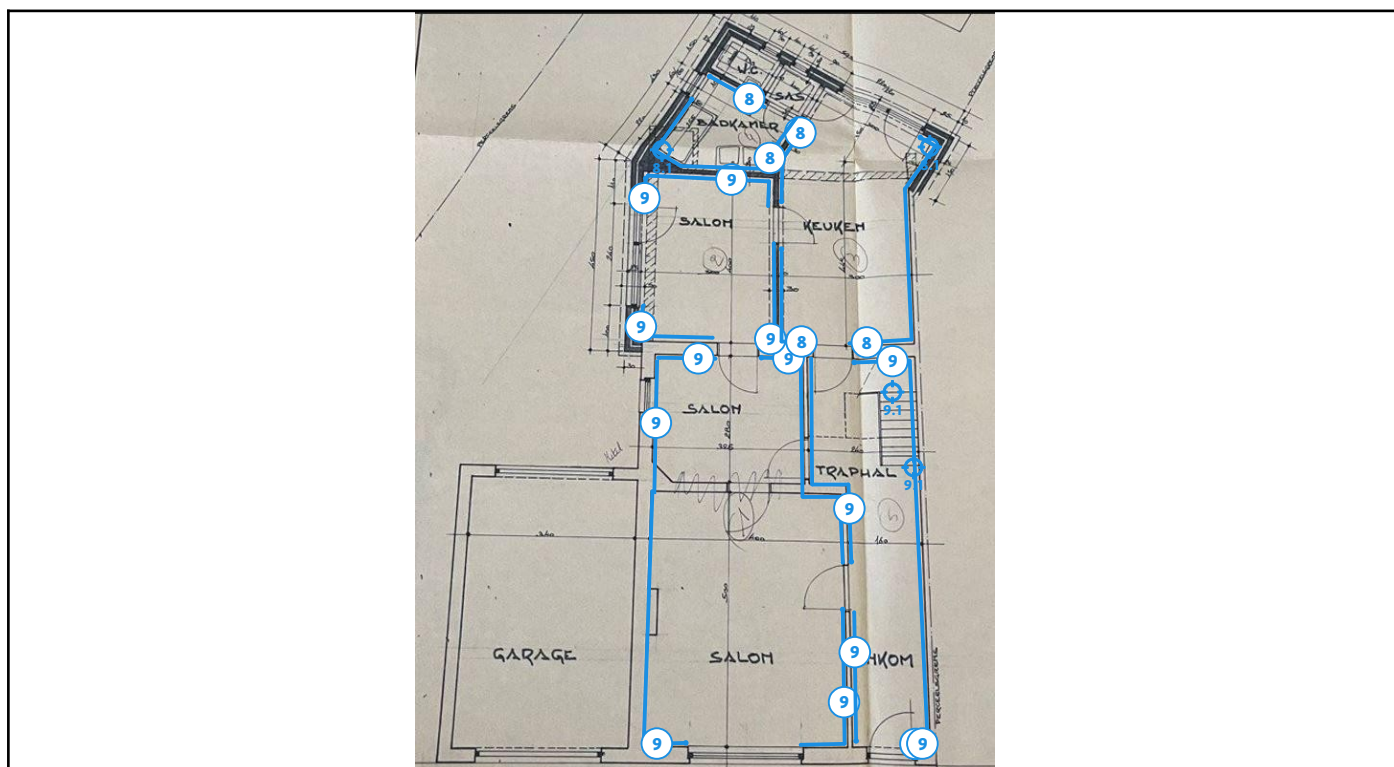
# Plan 1.1: plan\_gelijkvloers pleisterwerk

Beschrijving	Type	Actie
8. Pleisterwerk nat binnen	Geen asbest	-
8.1 Code: GKLEO-002	Mengmonster	-
9. Pleisterwerk droge ruimte binnen	Geen asbest	-
9.1 Code: GKLEO-001	Mengmonster	-

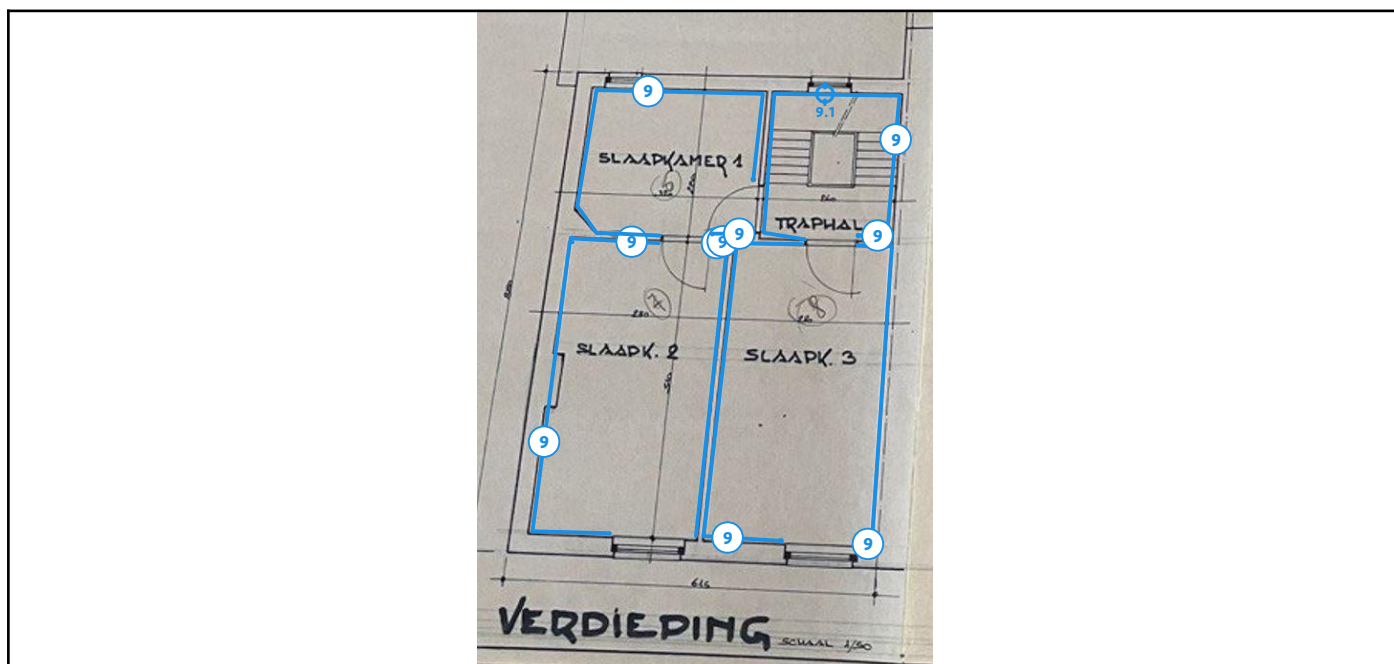
## Plan 1.2: plan\_verdieping pleisterwerk

Beschrijving	Type	Actie
9. Pleisterwerk droge ruimte binnen	Geen asbest	-
9.1 Code: GKLEO-001	Mengmonster	-

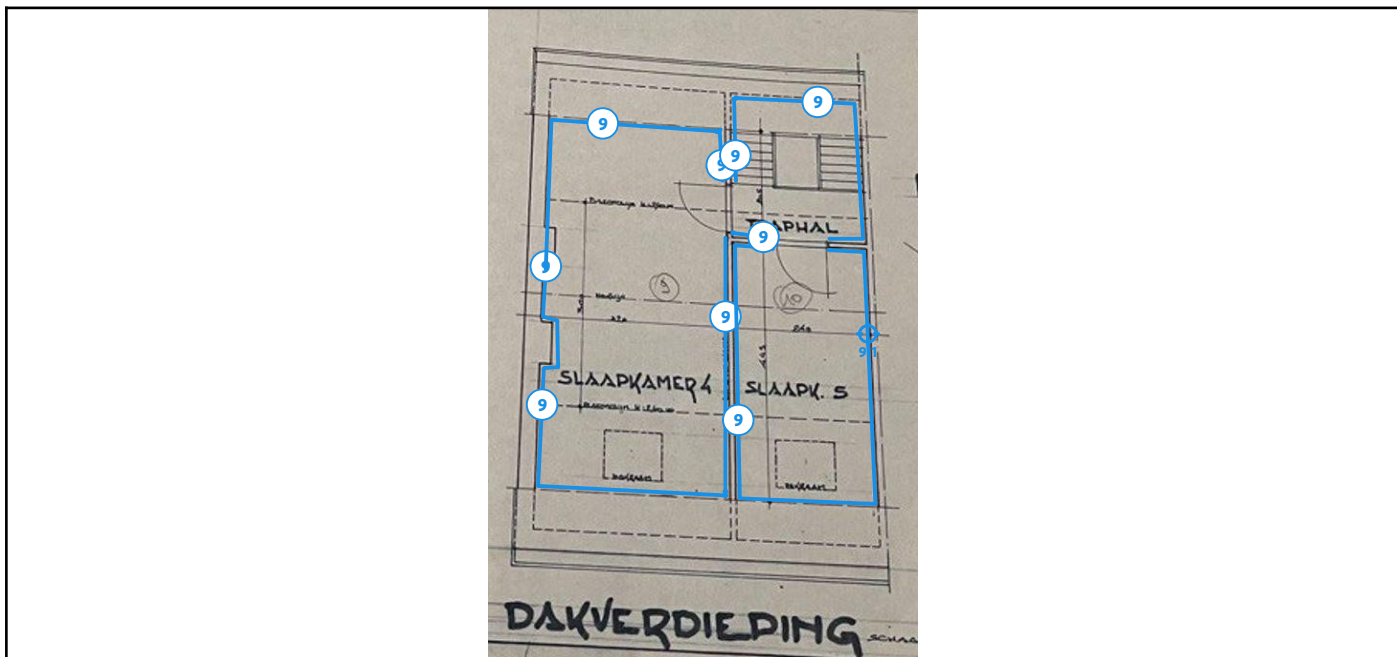
## Plan 1.3: plan\_dakverdieping pleisterwerk

Beschrijving	Type	Actie
9. Pleisterwerk droge ruimte binnen	Geen asbest	-
9.1 Code: GKLEO-001	Mengmonster	-

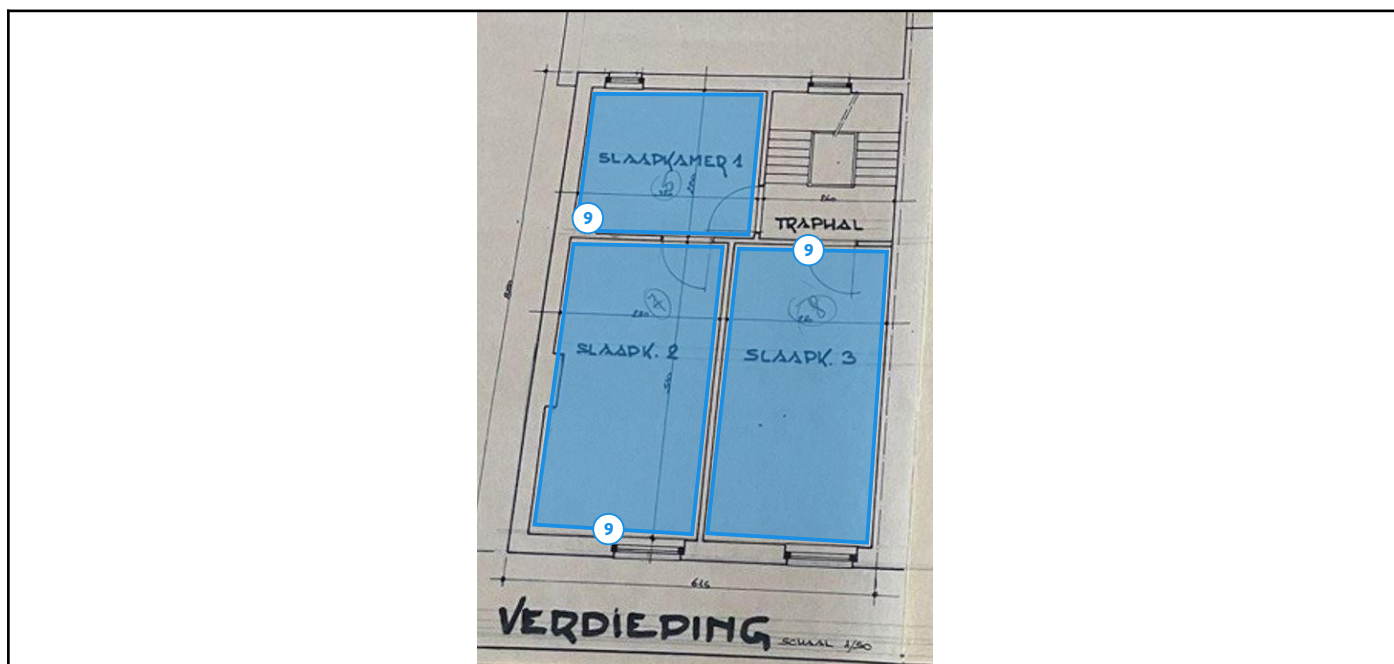
## Plan 1.6: plan\_verdieping pleisterwerk plafond

Beschrijving	Type	Actie
9. Pleisterwerk droge ruimte binnen	Geen asbest	-

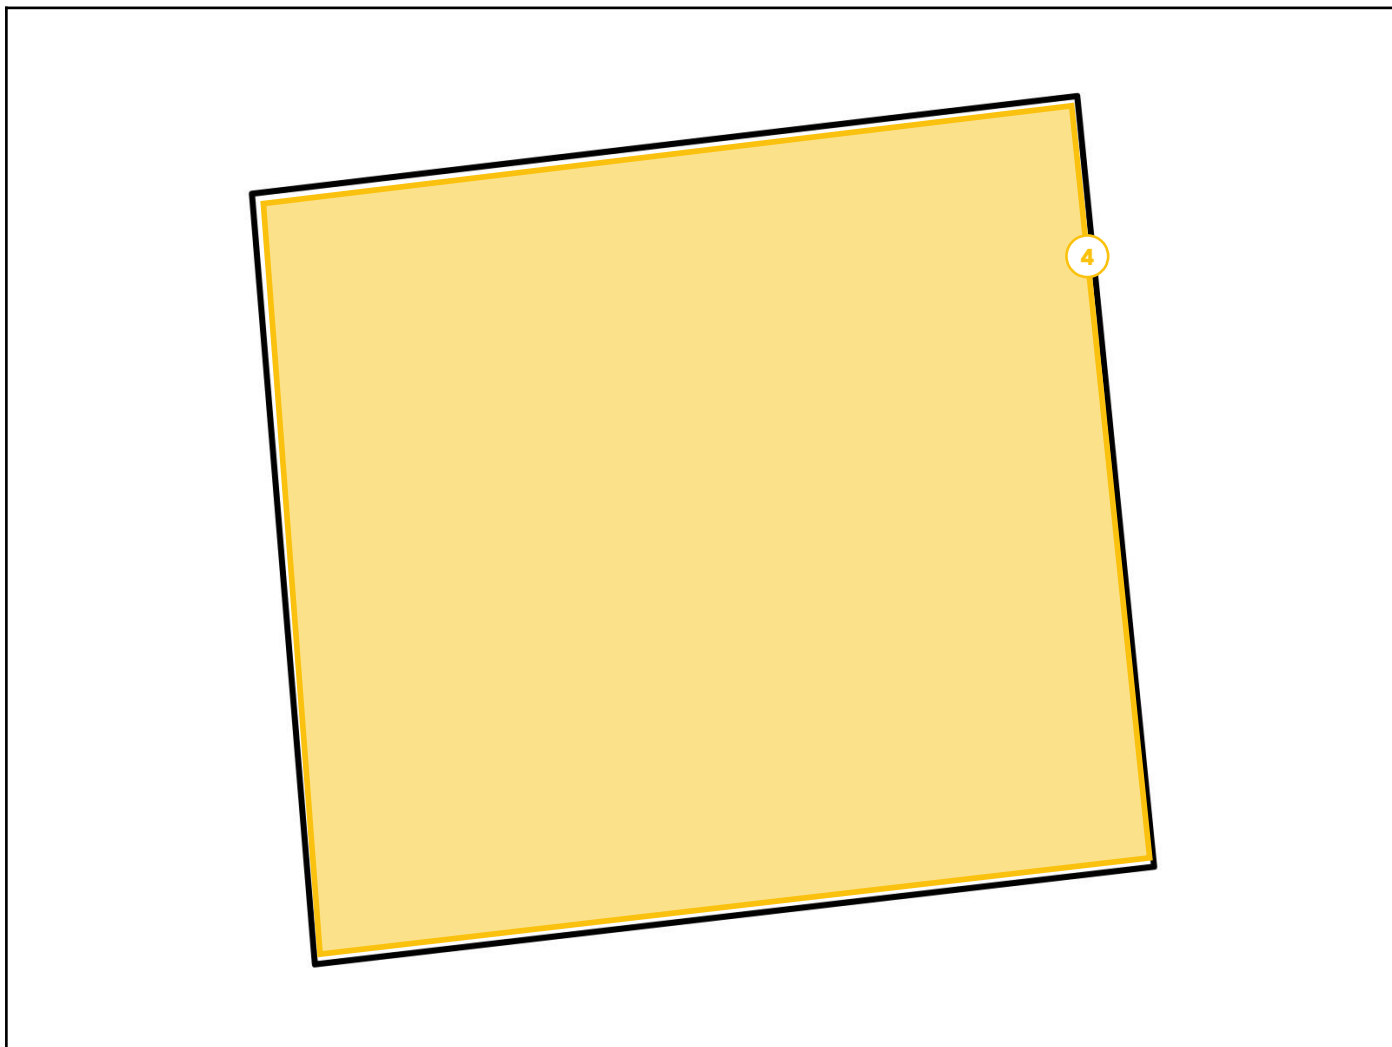
## Plan 3.1: Bijgebouw plan

Beschrijving	Type	Actie
4. Garage achteraan gebouw 213A	Uitsluiting	-
