Asbestinventarisatetest

Augustijnenstraat 145, 2800 Mechelen

Attestnummer : 20250601-000014.000

Asbestveilig (maar mogelijk niet asbestvrij)

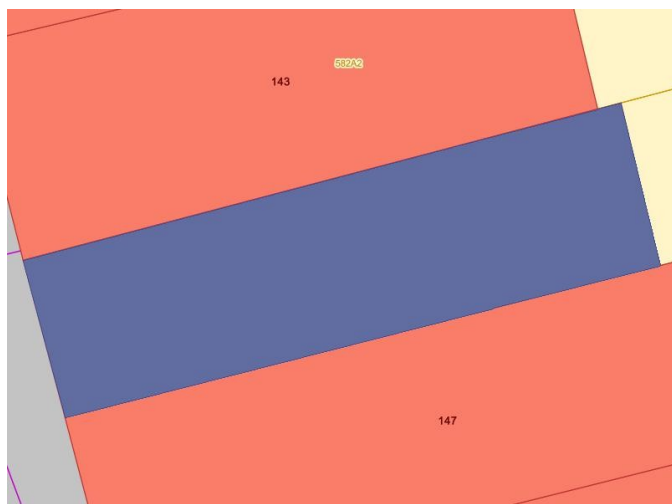
Zone 1: Hoofdgebouw

- 0 Asbestmaterialen
- 2 Beperkingen**
- 0 Uitsluitingen
- 0 Roerende goederen
- 0 Puin, steenslag, (water)bodem
- 2 Adviezen**
- 1 Geen asbest**
