# Asbestinventarisatetest

Linnebeekstraat 16, 3440 Zoutleeuw

Attestnummer : 20251117-000161.000

Uitgegeven op : 17.11.2025

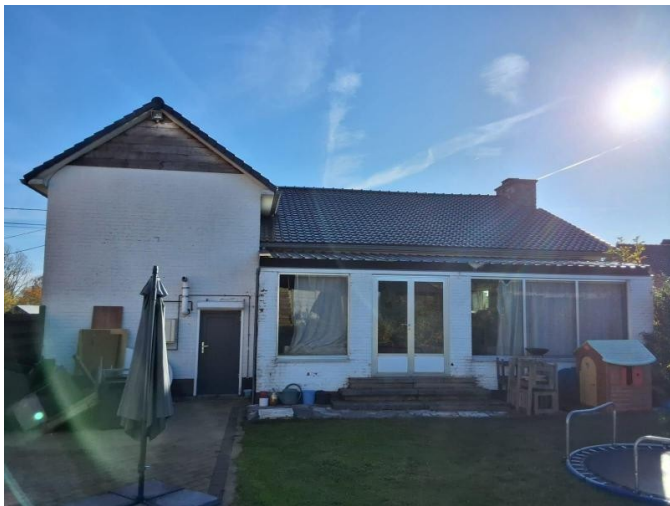
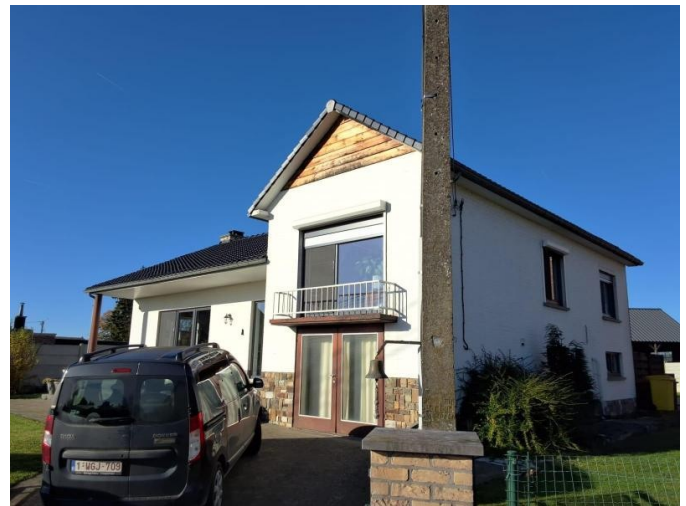
### Fiche 10: Dakbedekking bestaande uit pannen (niet verdacht)

Beschrijving	Notitie	Terug te vinden op plannen
Fiche 10: Dakbedekking bestaande uit pannen (niet verdacht)	De dakbedekking is niet-asbestverdacht.	-
Fiche 11: CV-ketel (niet verdacht)	De CV-ketel (dichtingen, isolerend materiaal) is niet asbestverdacht.	Plan 1.4: V-1
