# Asbestinventarisatetest

Nieuw Overlaar 128/1, 3300 Tienen

Attestnummer : **20250204-000268.000**

Uitgegeven op : **04.02.2025**

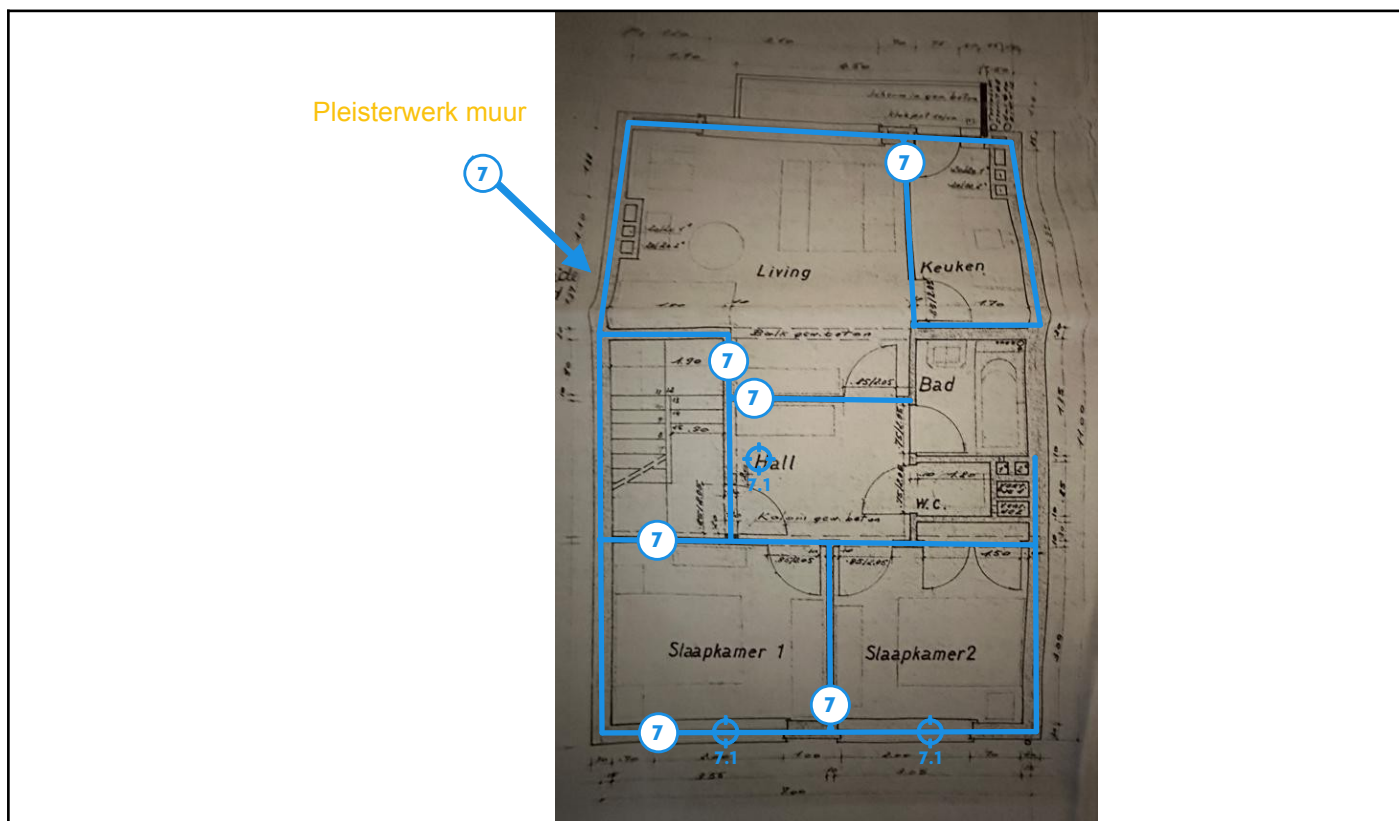
## Plan 1.1: Plan appartement

Beschrijving	Type	Actie
7. Pleisterwerk muur	Geen asbest	-
7.1 Code: M60279	Mengmonster	-

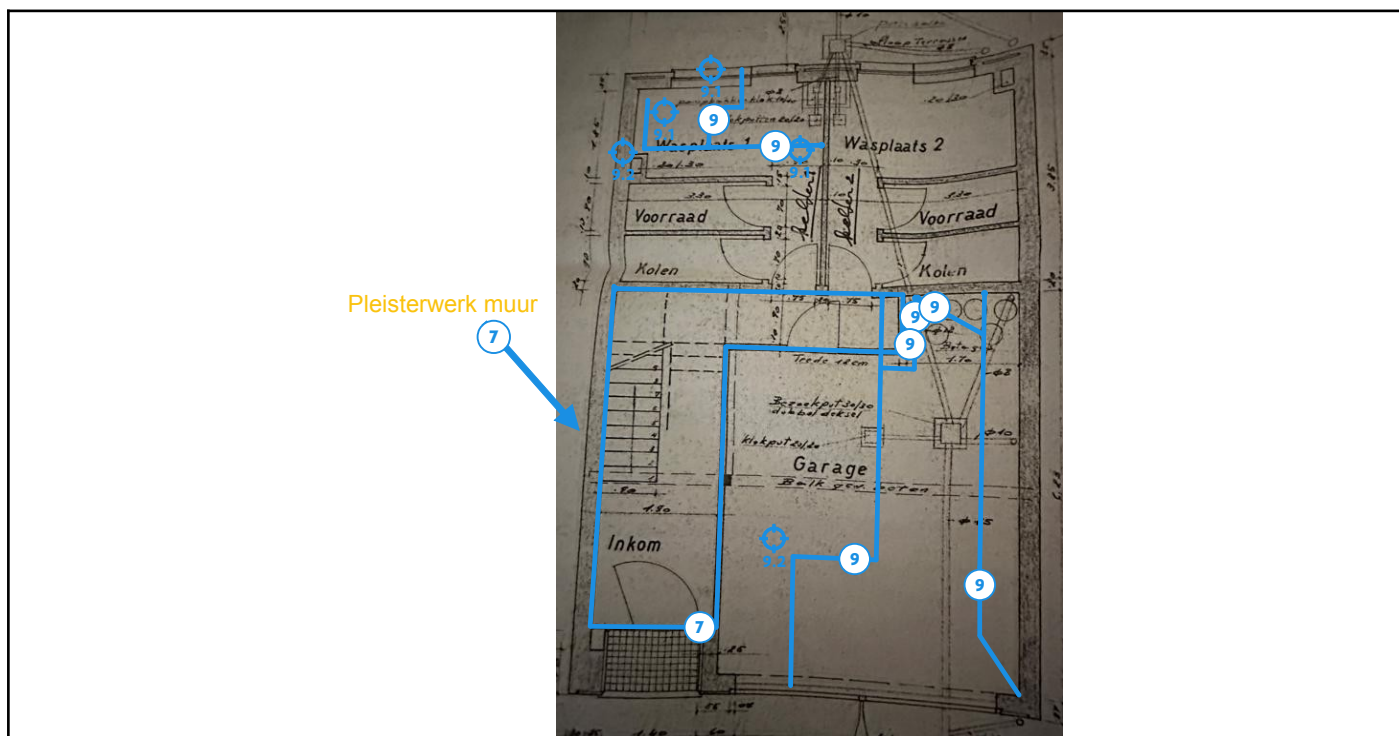
## Plan 1.2: Plan garage

Beschrijving	Type	Actie
7. Pleisterwerk muur	Geen asbest	-
9. Buisisolatie garage	Geen asbest	-
9.1 Code: M60281	Mengmonster	-
9.2 Code: M60282	Mengmonster	-

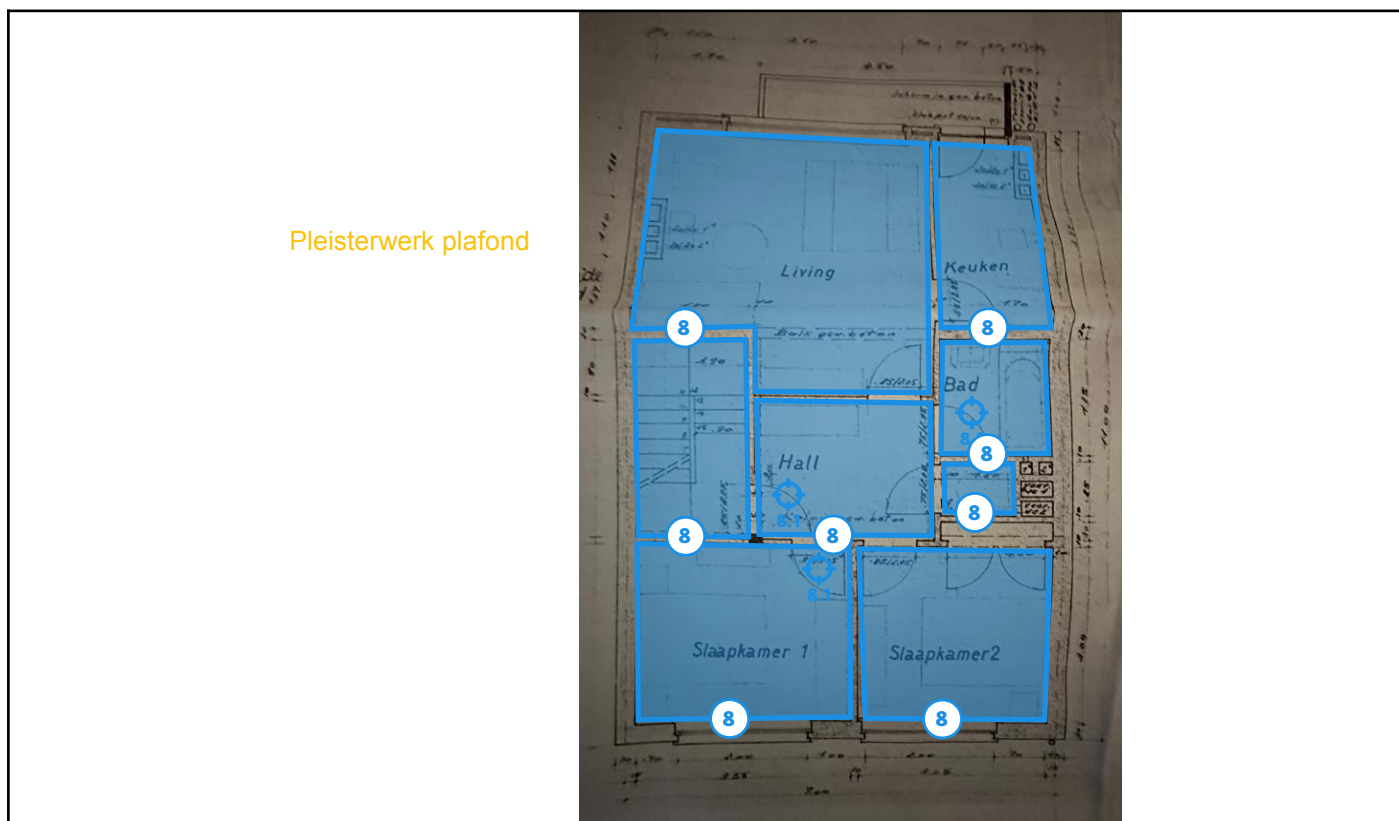
## Plan 1.3: Plan appartement

Beschrijving	Type	Actie
8. Pleisterwerk plafond	Geen asbest	-
8.1 Code: M60280	Mengmonster	-
