# Asbestinventarisatetest

Hannuitsesteenweg 554, 3300 Tienen

Attestnummer : 20260302-000302.000

Uitgegeven op : 02.03.2026

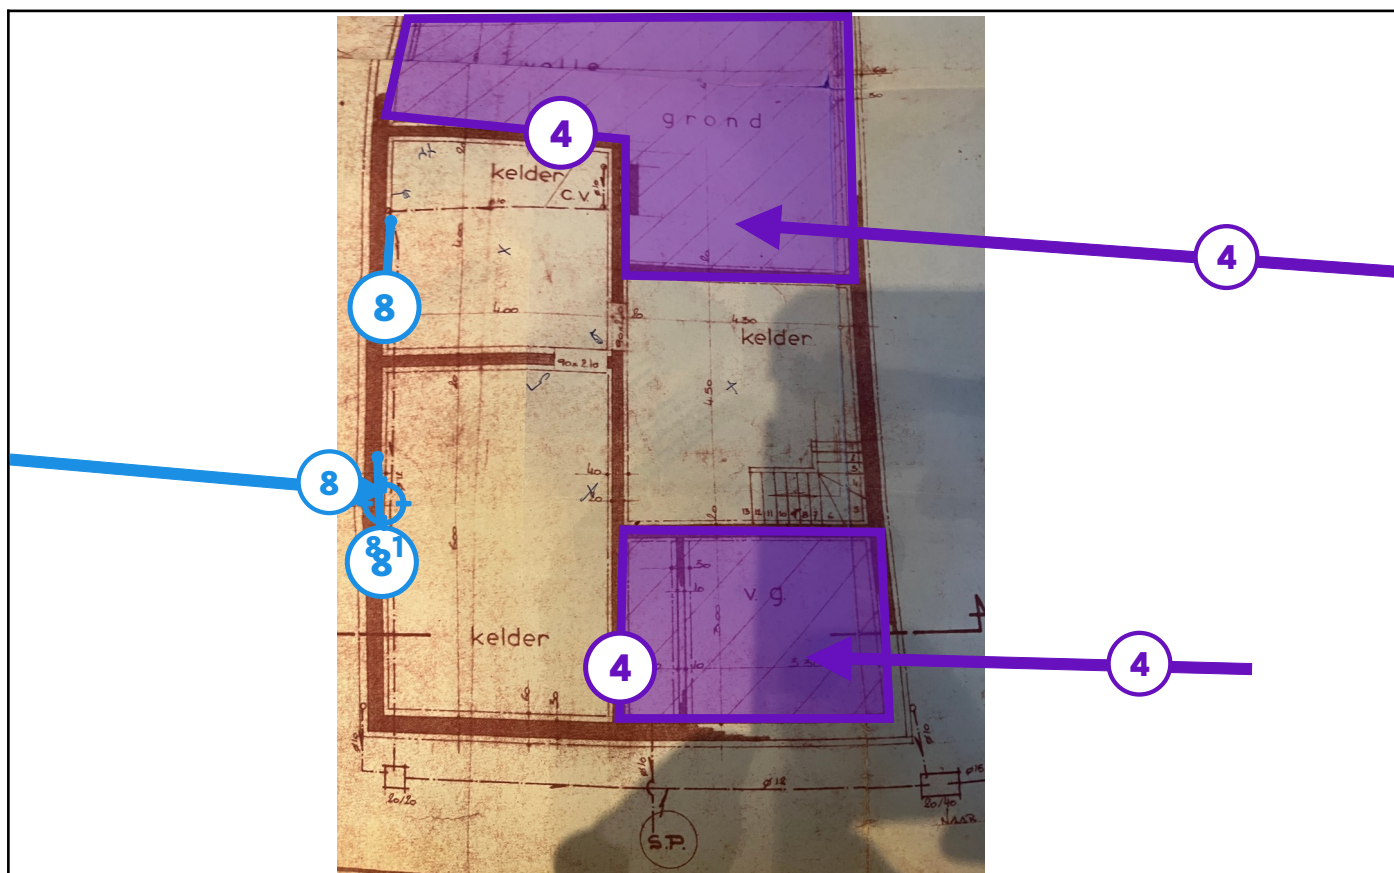
## Plan 1.2: Kelder

Beschrijving	Type	Actie
4. Kruipkelder	Beperking	-
8. Mastiek ramen kelder	Geen asbest	-
8.1 Code: 88460/S3	Puntmonster	-

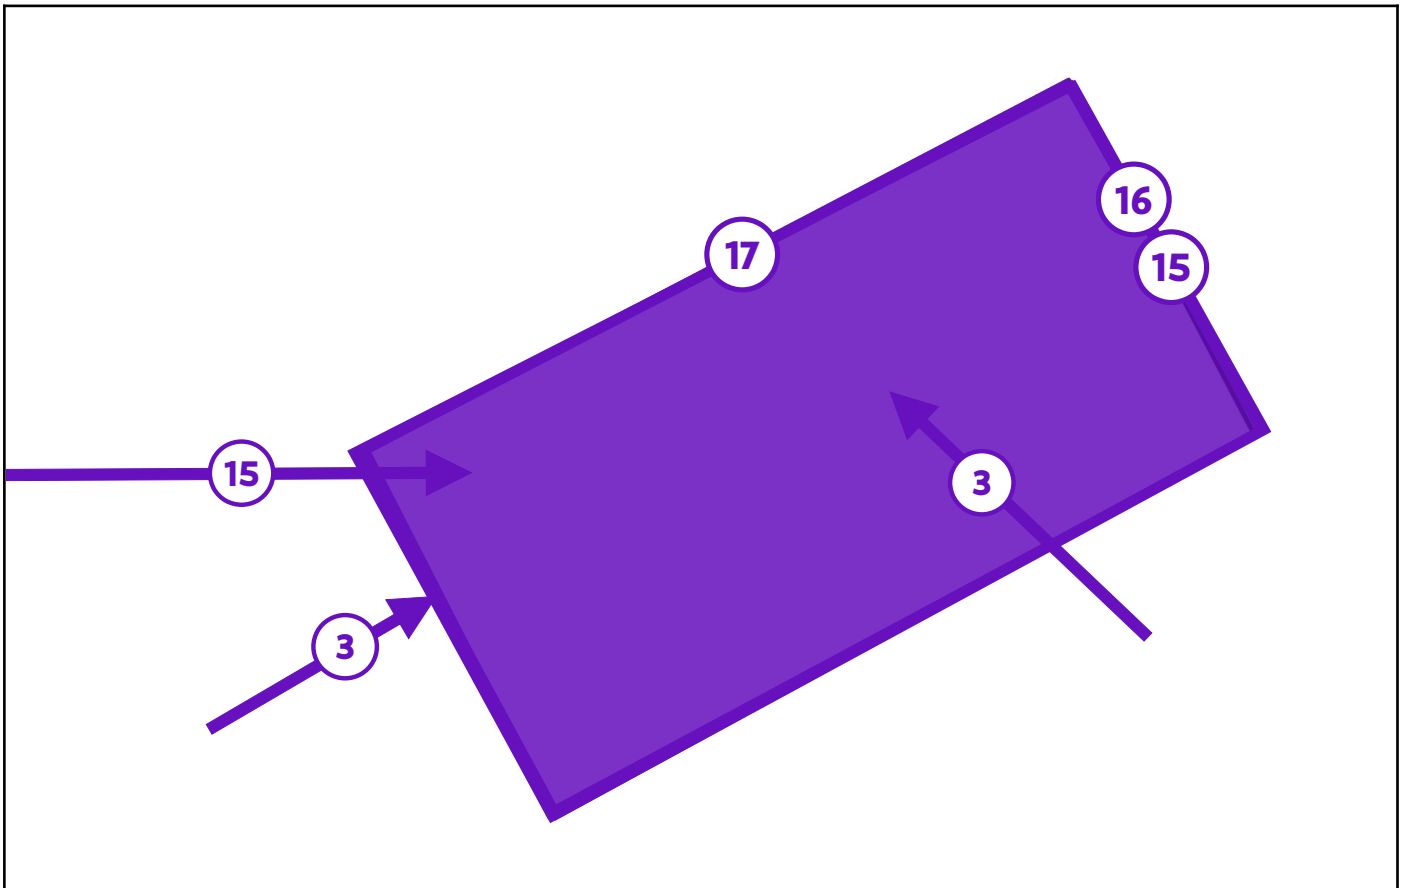
## Plan 1.7: Woning plan

Beschrijving	Type	Actie
3. Schouwen op dak	Beperking	-
15. Dakbedekking bestaande uit stalen/metalen platen	Overige ruimte of materiaal	-
16. Geen asbestverdacht onderdak aangetroffen	Overige ruimte of materiaal	-
17. Onderdak niet waarneembaar (stormhaken)	Overige ruimte of materiaal	-

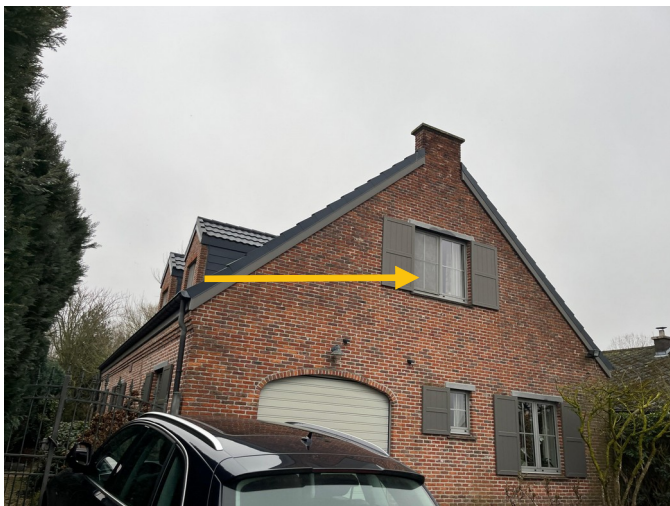
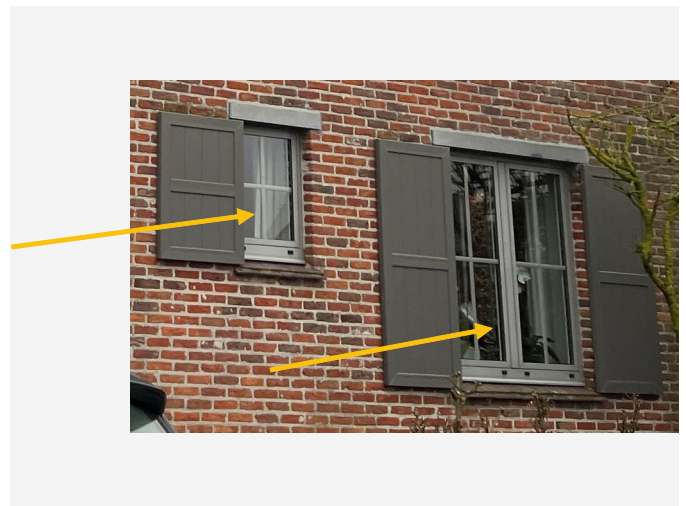
### Fiche 12: Mastiek ramen woning niet verdacht

Beschrijving	Notitie	Terug te vinden op plannen
Fiche 12: Mastiek ramen woning niet verdacht	Uitgezonderd de ramen in de kelder is er verdergeen asbest verdachte mastiek aanwezig. De ramen werden (behalve in de kelder) allemaal vervangen.	-
Fiche 13: Leidingisolatie (niet verdacht)	De leidingisolatie is niet-asbestverdacht.	Plan 1.1: Kelder
Fiche 14: CV-ketel (niet verdacht)	De CV-ketel met bwjr 2010 (dichtingen, isolerend materiaal) is niet asbestverdacht.	Plan 1.1: Kelder
Fiche 15: Dakbedekking bestaande uit stalen/metalen platen	De dakbedekking is op zich niet-asbestverdacht. Het oude leien dak zou verwijderd zijn in 2015, factuur in bijlage;	Plan 1.7: Woning plan
