Asbestinventarisatetest

Gemeentestraat 96, 3210 Lubbeek

Attestnummer : 20250921-000045.000

Uitgegeven op : 21.09.2025

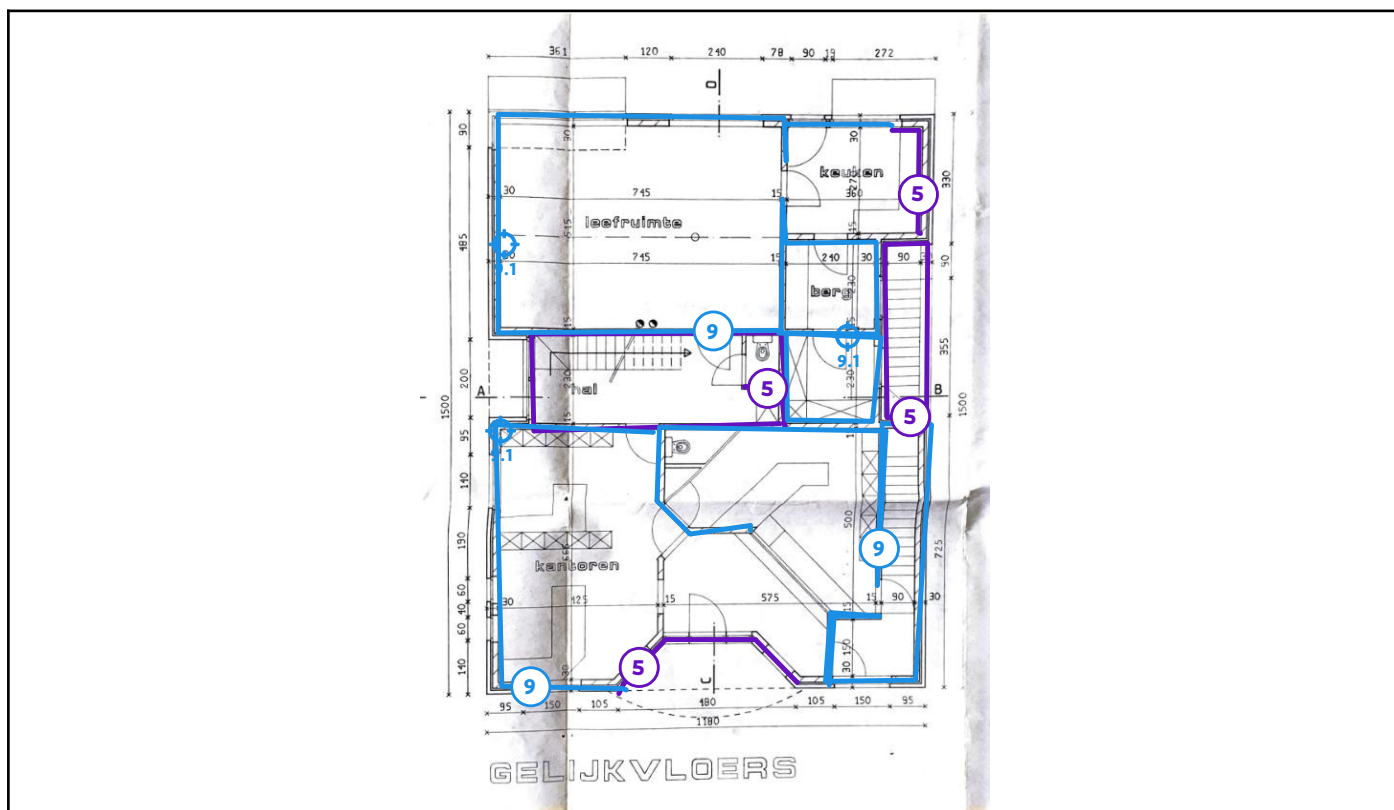
Plan 1.4: Gelijkvloers

Beschrijving	Type	Actie
5. (Voorzet)wandafwerking	Advies	-
9. Bepleistering wanden	Geen asbest	-
9.1 Code: X1	Mengmonster	-

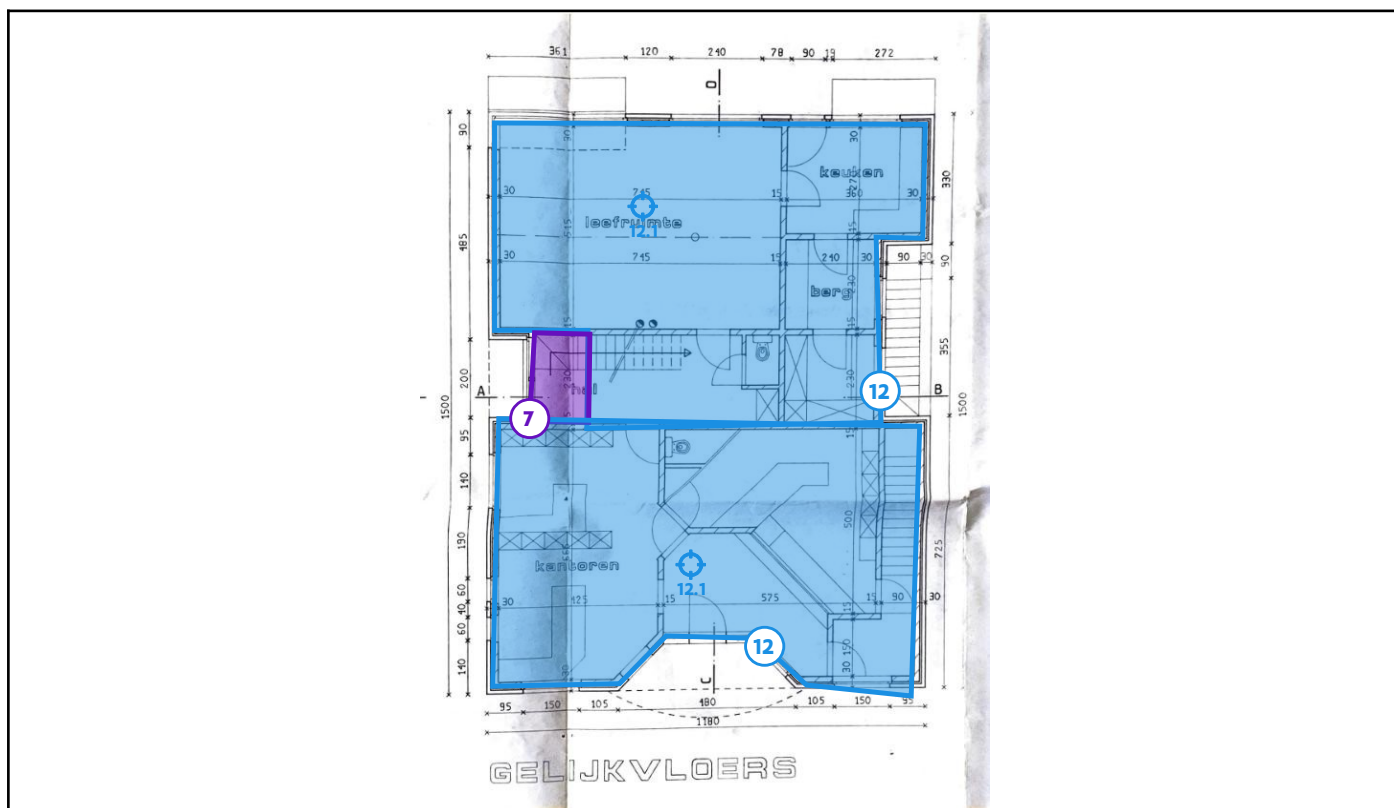
Plan 1.5: Gelijkvloers

Beschrijving	Type	Actie
7. (Valse)plafondafwerking	Advies	-
12. Bepleistering plafond	Geen asbest	-
12.1 Code: X2	Mengmonster	-

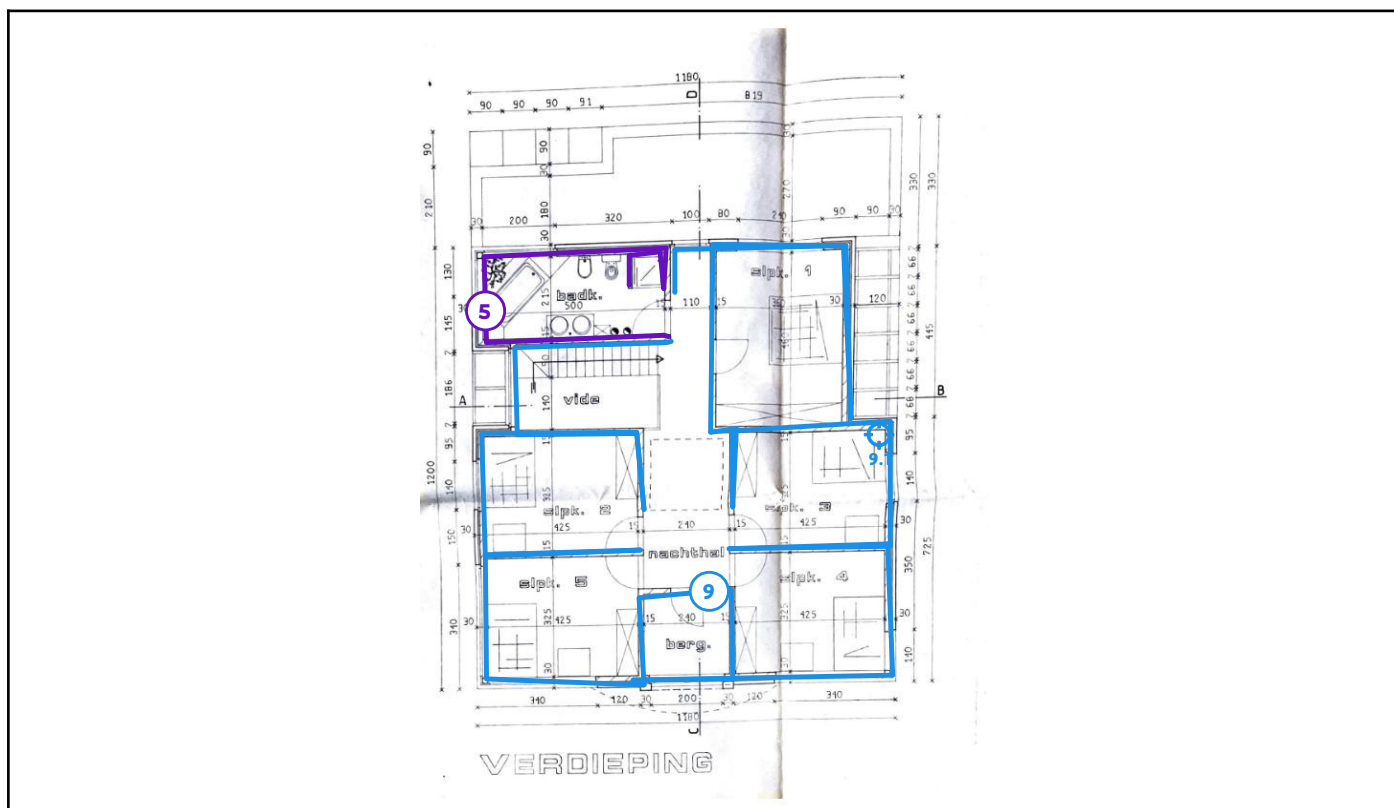
Plan 1.7: Verdieping

Beschrijving	Type	Actie
5. (Voorzet)wandafwerking	Advies	-
9. Bepleistering wanden	Geen asbest	-
9.1 Code: X1	Mengmonster	-

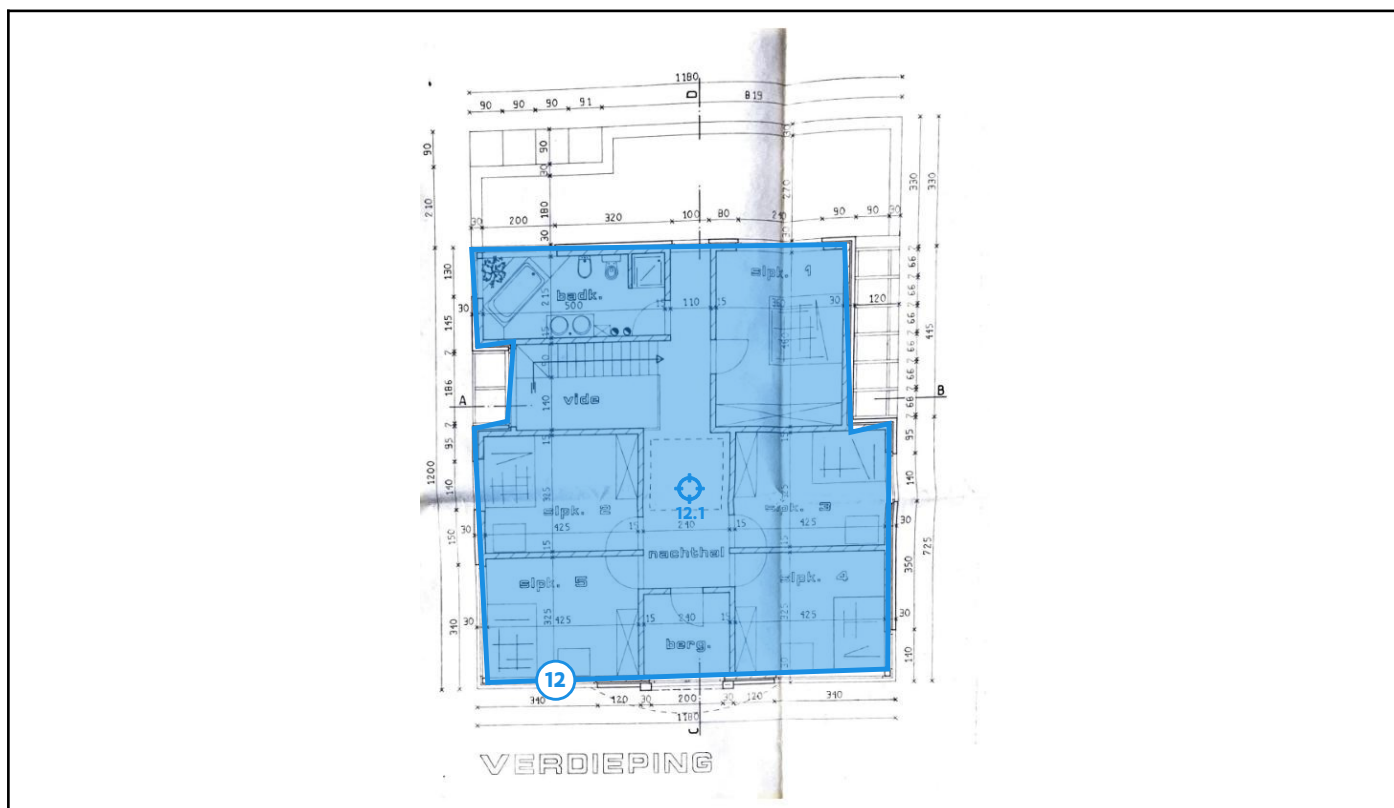
Plan 1.8: Verdieping

Beschrijving	Type	Actie
12. Bepleistering plafond	Geen asbest	-
12.1 Code: X2	Mengmonster	-

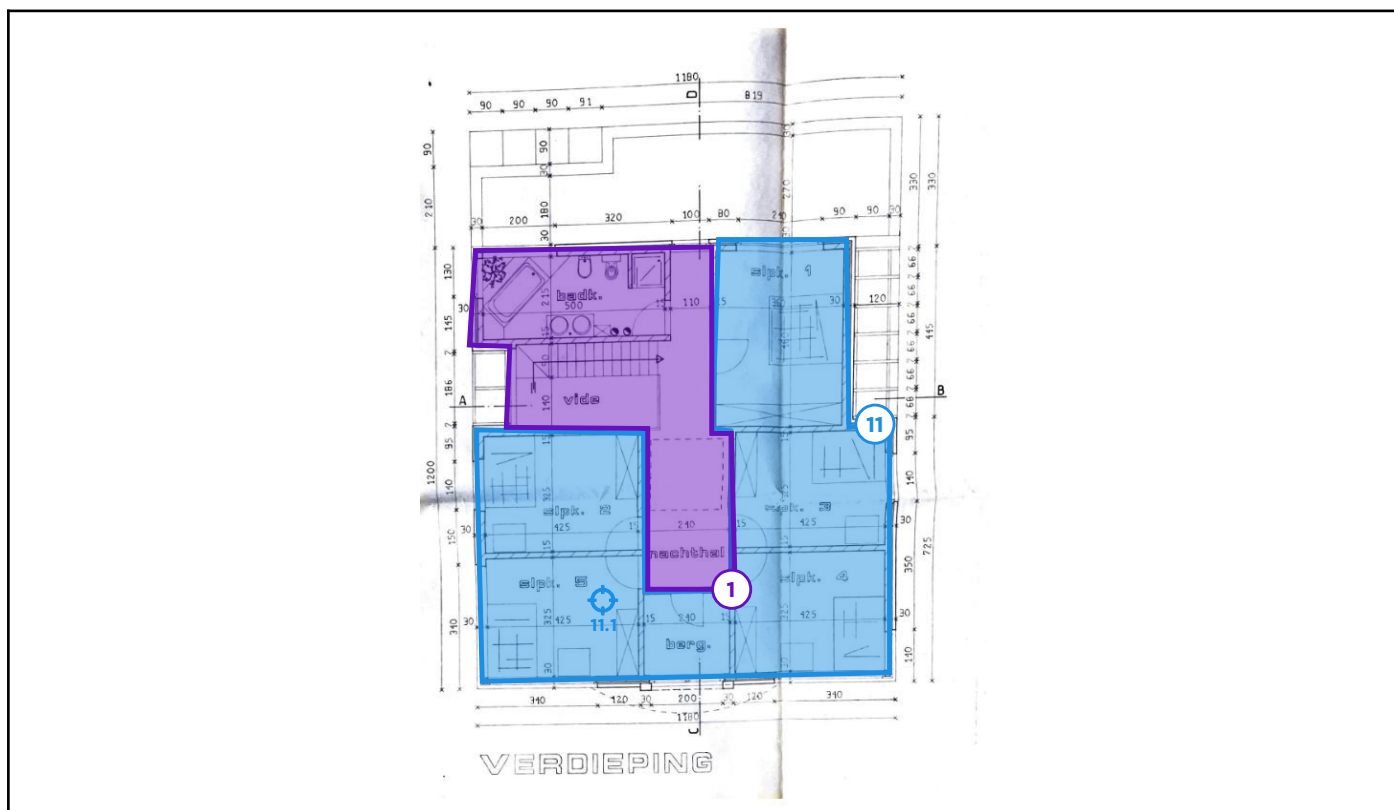
Plan 1.9: Verdieping

Beschrijving	Type	Actie
1. Vloerafwerking	Advies	-
11. Vinylvloer	Geen asbest	-
11.1 Code: PU1	Puntmonster	-

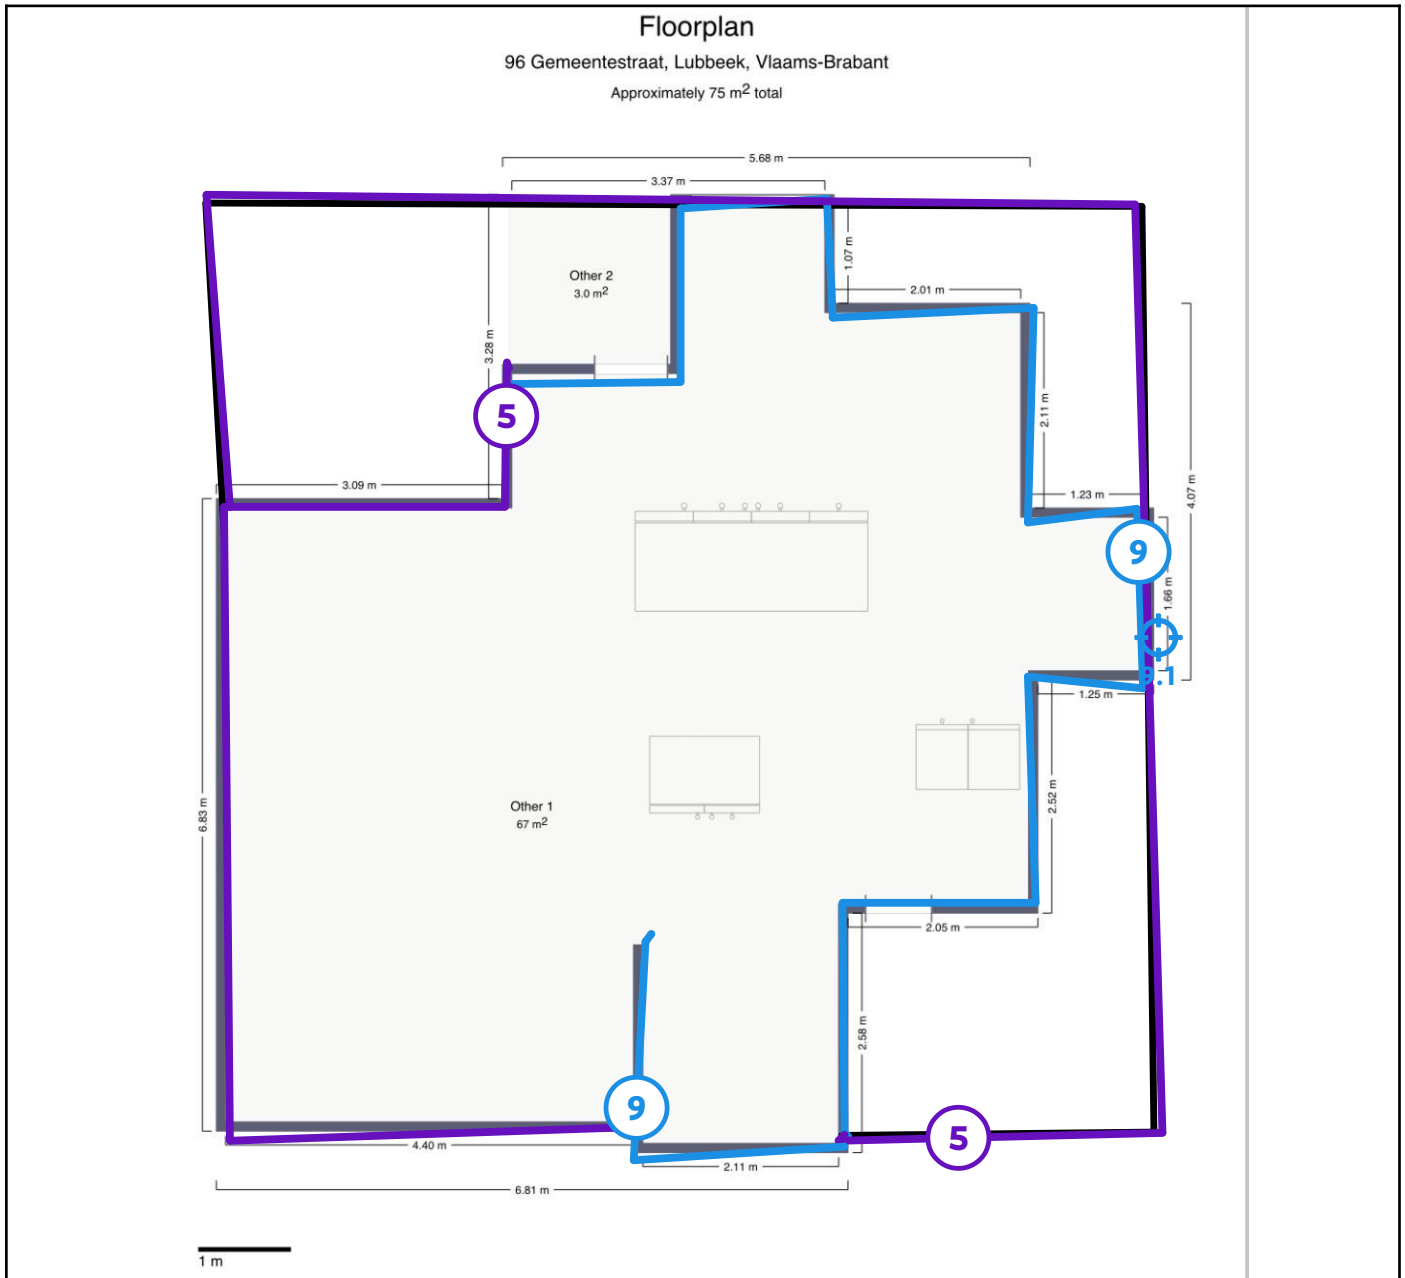
Plan 1.10: Zolder

Beschrijving	Type	Actie
5. (Voorzet)wandafwerking	Advies	-
9. Beploistering wanden	Geen asbest	-
9.1 Code: X1	Mengmonster	-

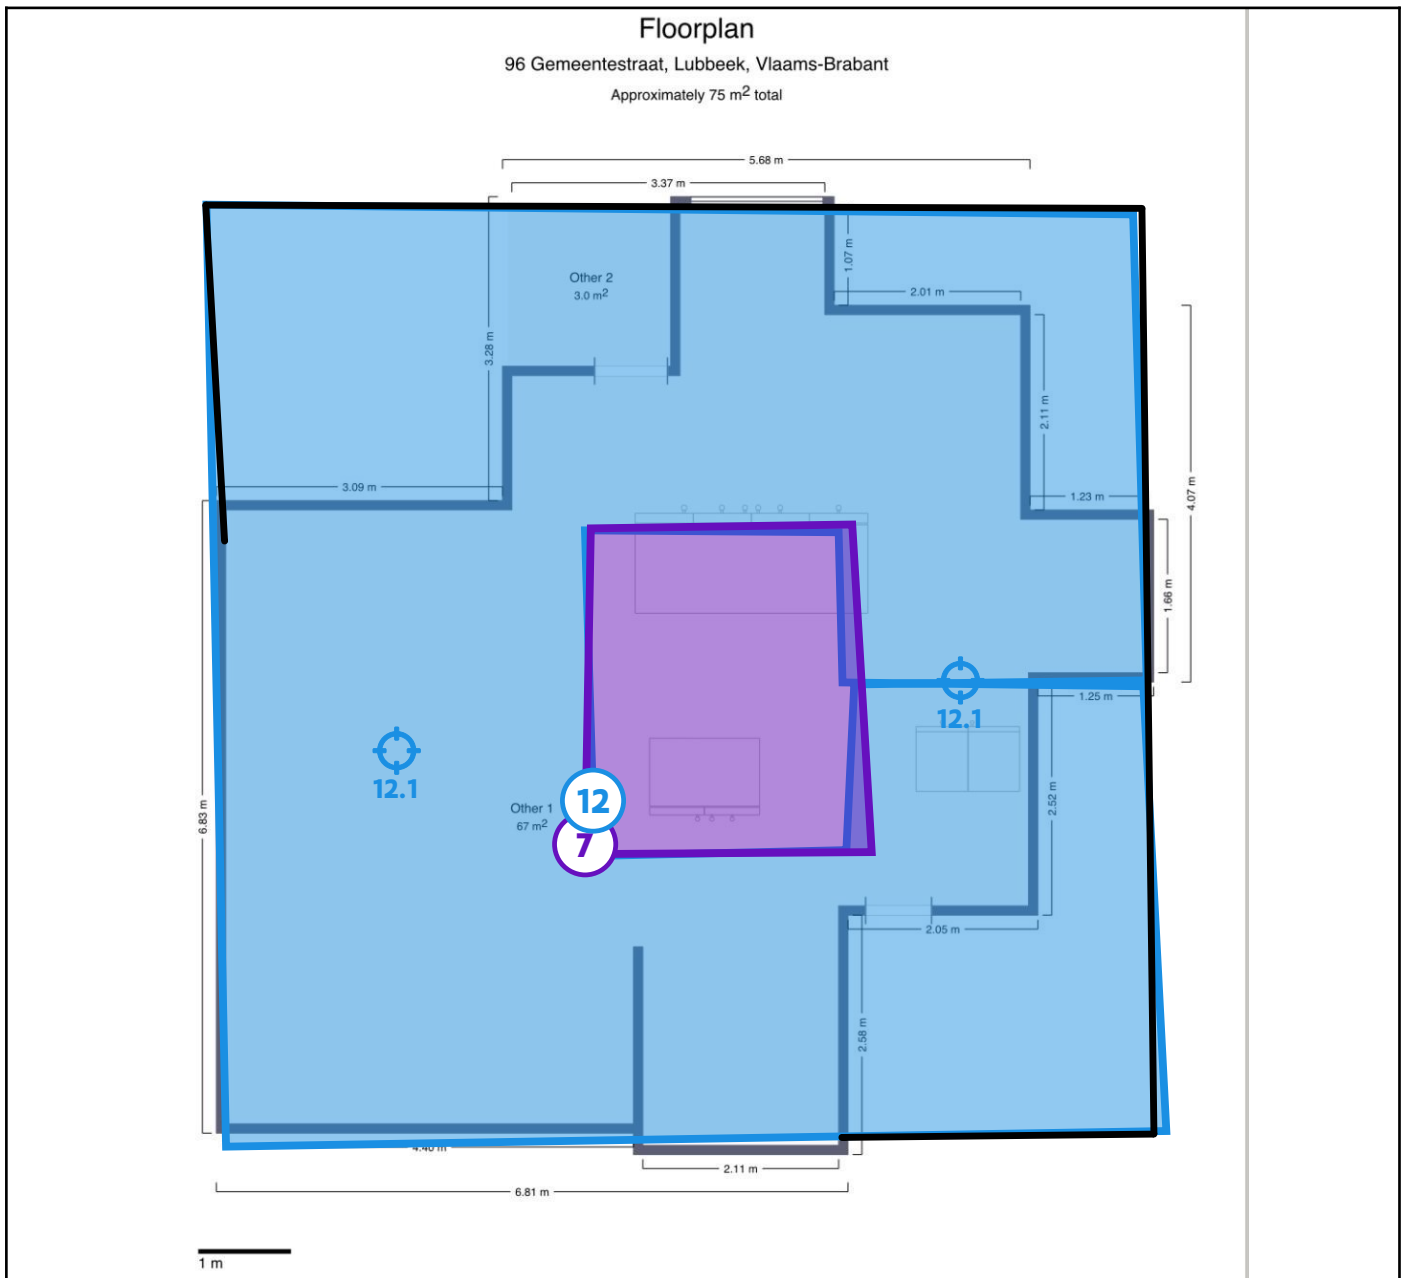
Plan 1.11: Zolder

Beschrijving	Type	Actie
7. (Valse)plafondafwerking	Advies	-
12. Bepleistering plafond	Geen asbest	-
12.1 Code: X2	Mengmonster	-

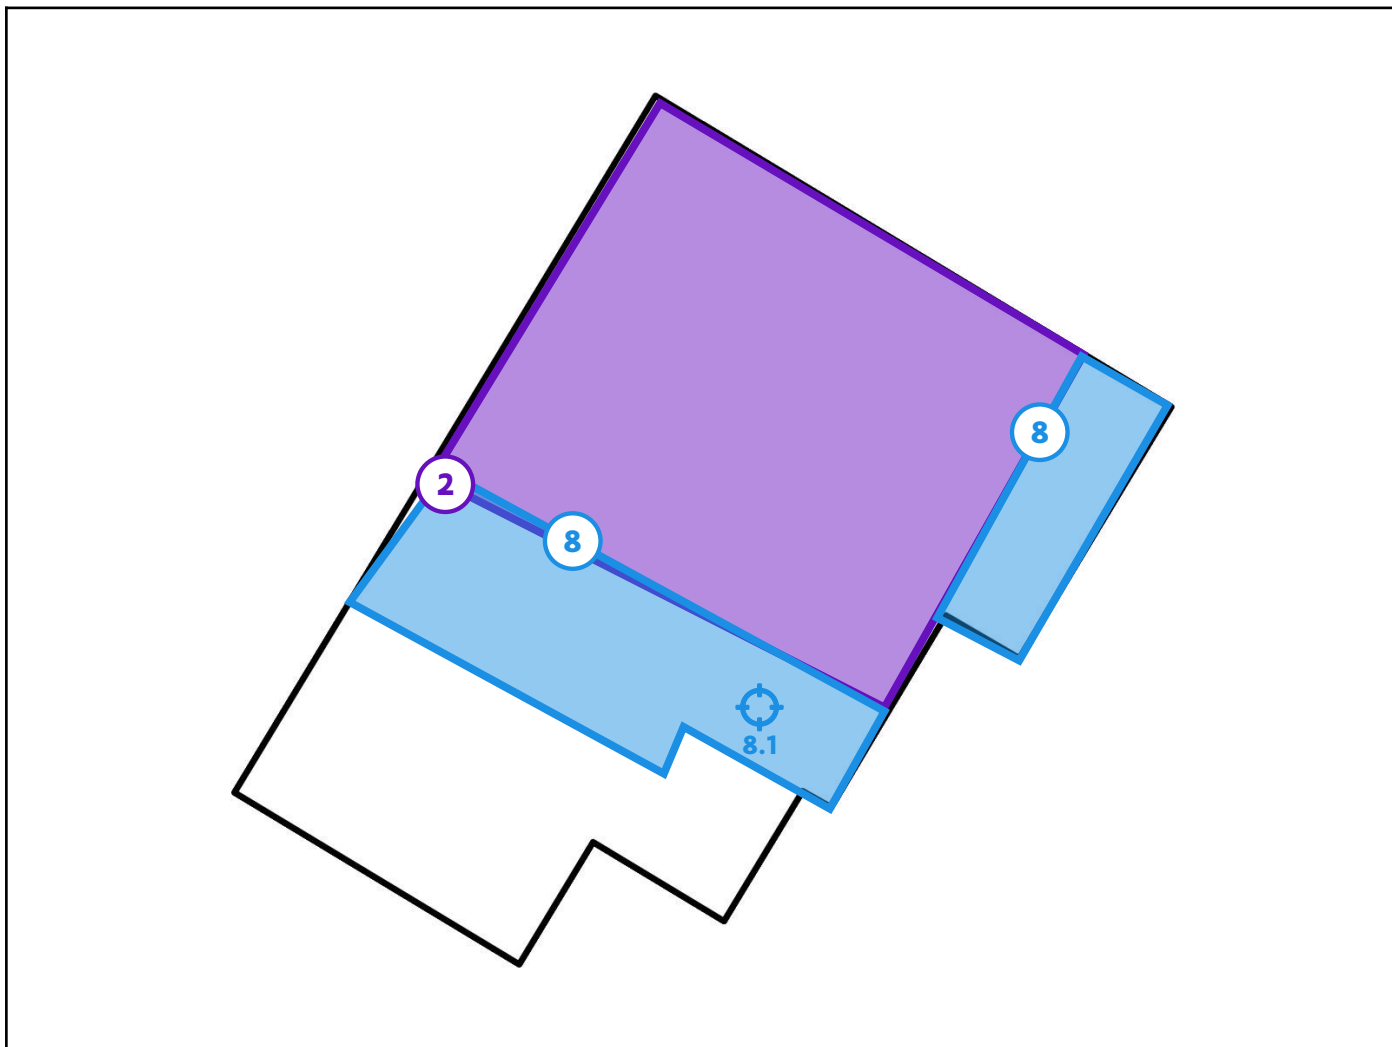
Plan 1.14: Dak(en)

Beschrijving	Type	Actie
2. Dakbedekking (natuurleien)	Advies	-
8. Roofing (huis)	Geen asbest	-
8.1 Code: PU2	Puntmonster	-

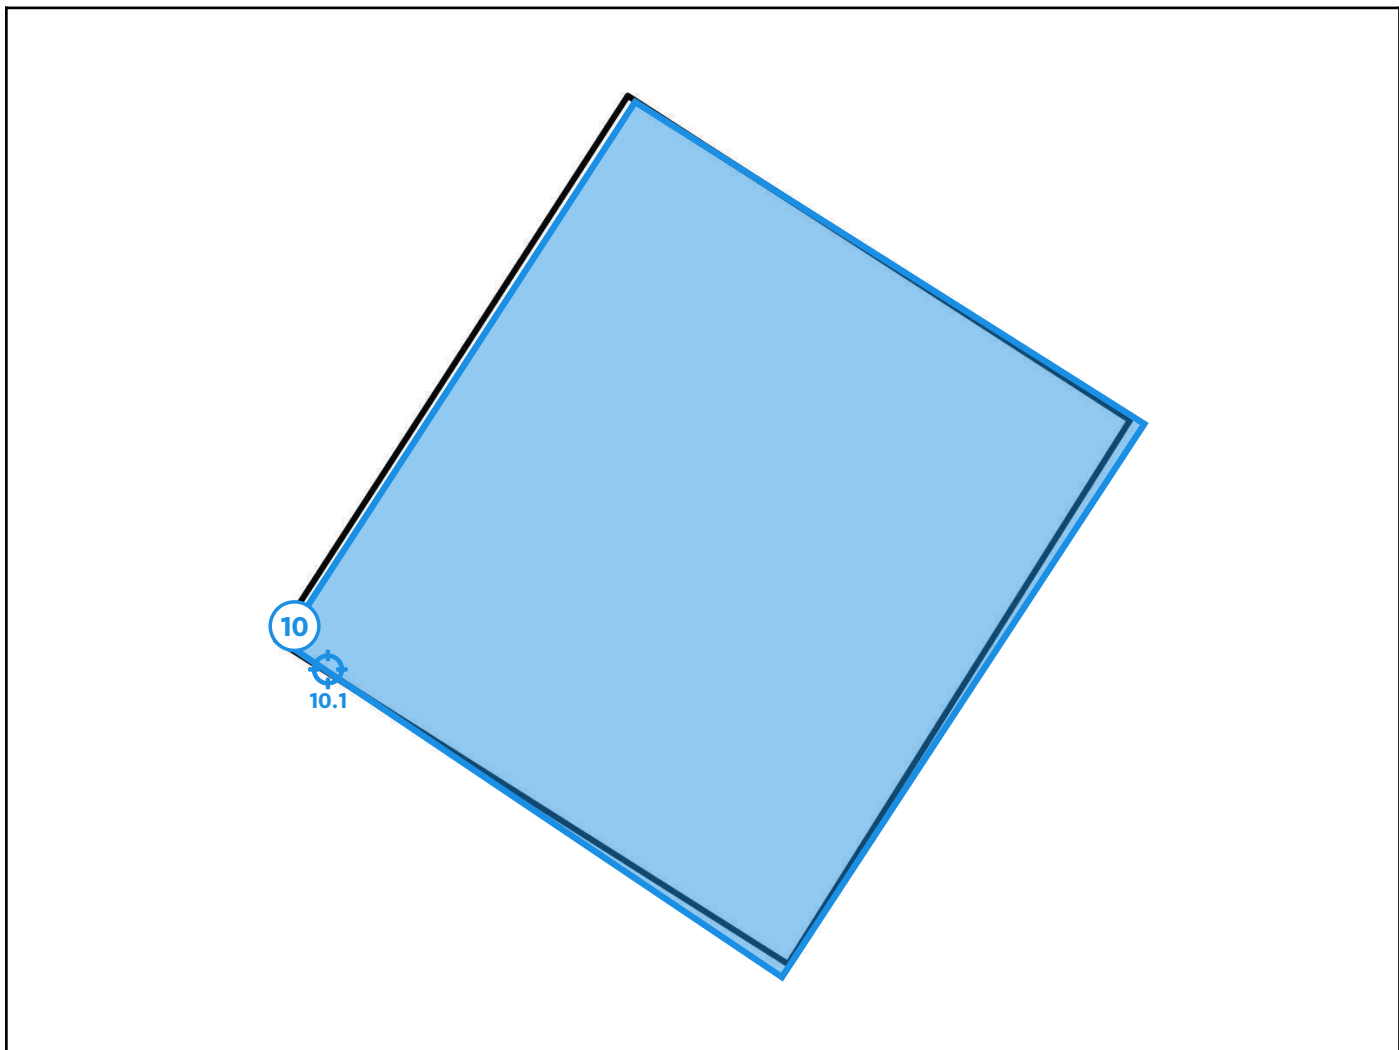
Plan 3.4: Dak Tuinhuis

Beschrijving	Type	Actie
10. Golfplaat (tuinhuis)	Geen asbest	-
10.1 Code: PU3	Puntmonster	-
