Asbestinventarisatetest

Hoekstraat 7, 3078 Kortenberg

Attestnummer : 20241201-000190.000

Uitgegeven op : 01.12.2024

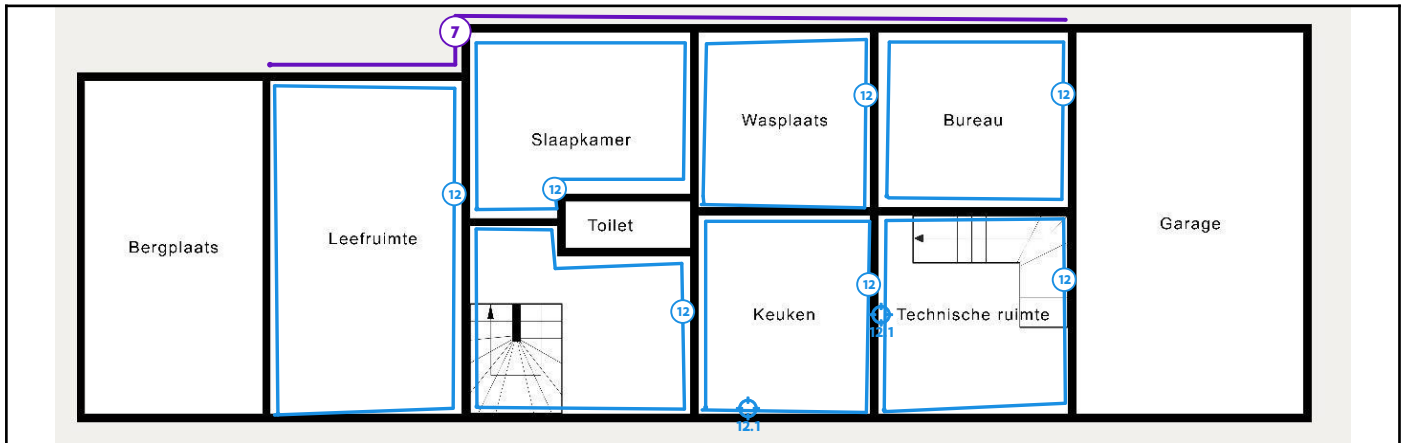
Plan 1.1: Woning - plan V+0 - wanden

Beschrijving	Type	Actie
7. Crepi buitenwand - niet-asbestverdacht	Advies	-
12. Pleisterwerk wand	Geen asbest	-
12.1 Code: MM01	Mengmonster	-

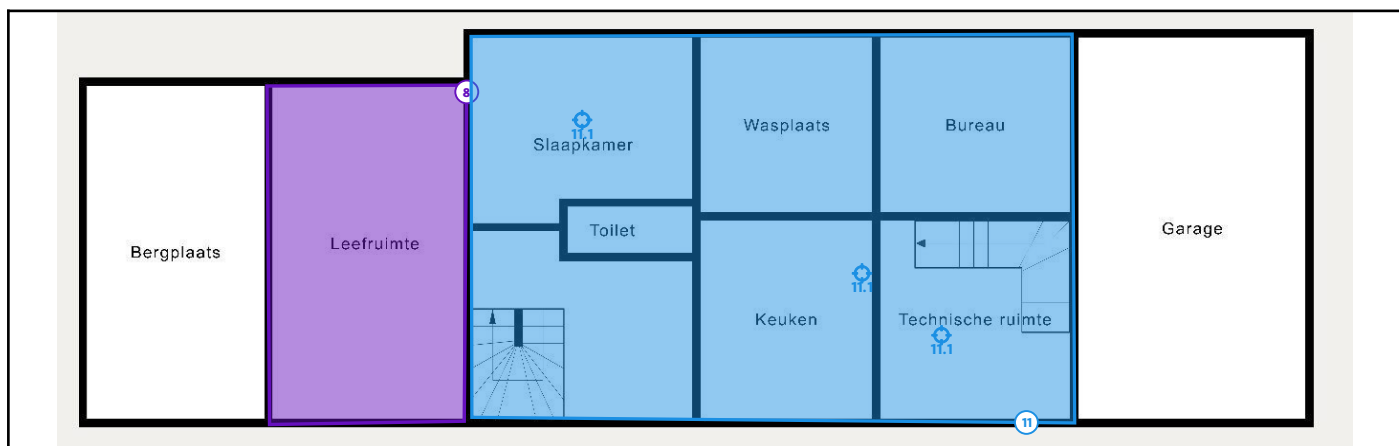
Plan 1.2: Woning - plan V+0 - plafond

Beschrijving	Type	Actie
8. Gyproc vals plafond	Advies	-
11. Pleisterwerk plafond	Geen asbest	-
11.1 Code: MM02	Mengmonster	-

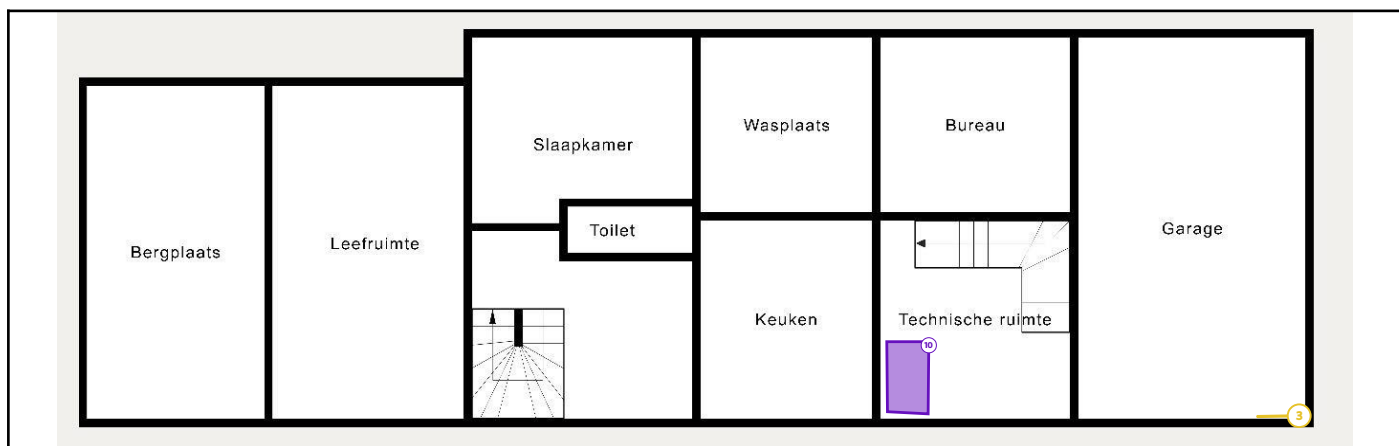
Plan 1.3: Woning - plan V+0 - varia

Beschrijving	Type	Actie
3. Bakeliet toepassingen	Asbestmateriaal	Zorgvuldig beheren
10. Geen asbestverdacht materiaal-centrale verwarming	Advies	-

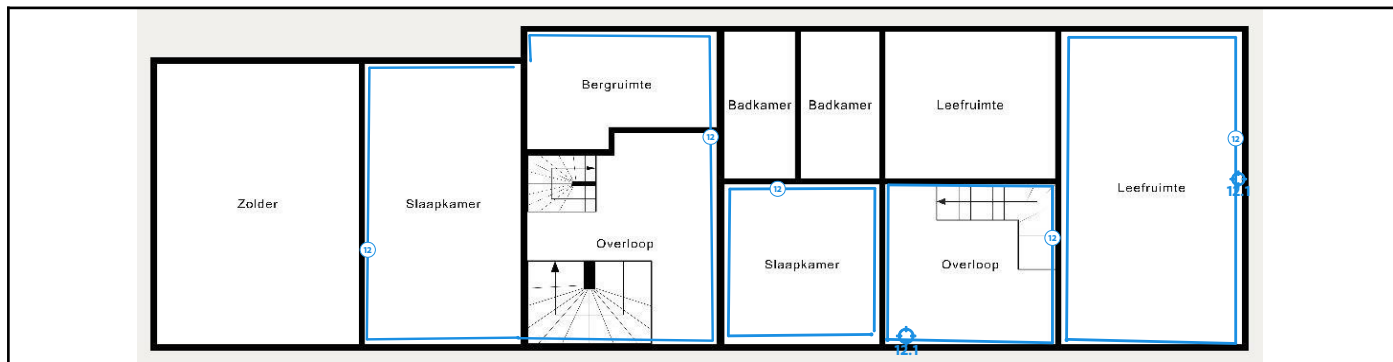
Plan 1.4: Woning - plan V+1 - wanden

Beschrijving	Type	Actie
12. Pleisterwerk wand	Geen asbest	-
12.1 Code: MM01	Mengmonster	-

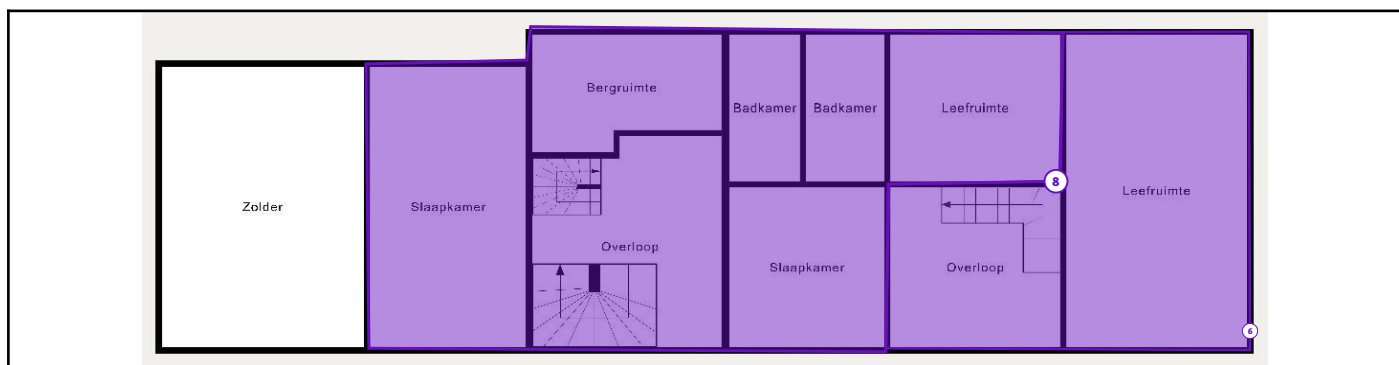
Plan 1.5: Woning - plan V+1 - plafond

Beschrijving	Type	Actie
6. Plafonds bestaande uit voorzetpanelen	Advies	-
8. Gyproc vals plafond	Advies	-

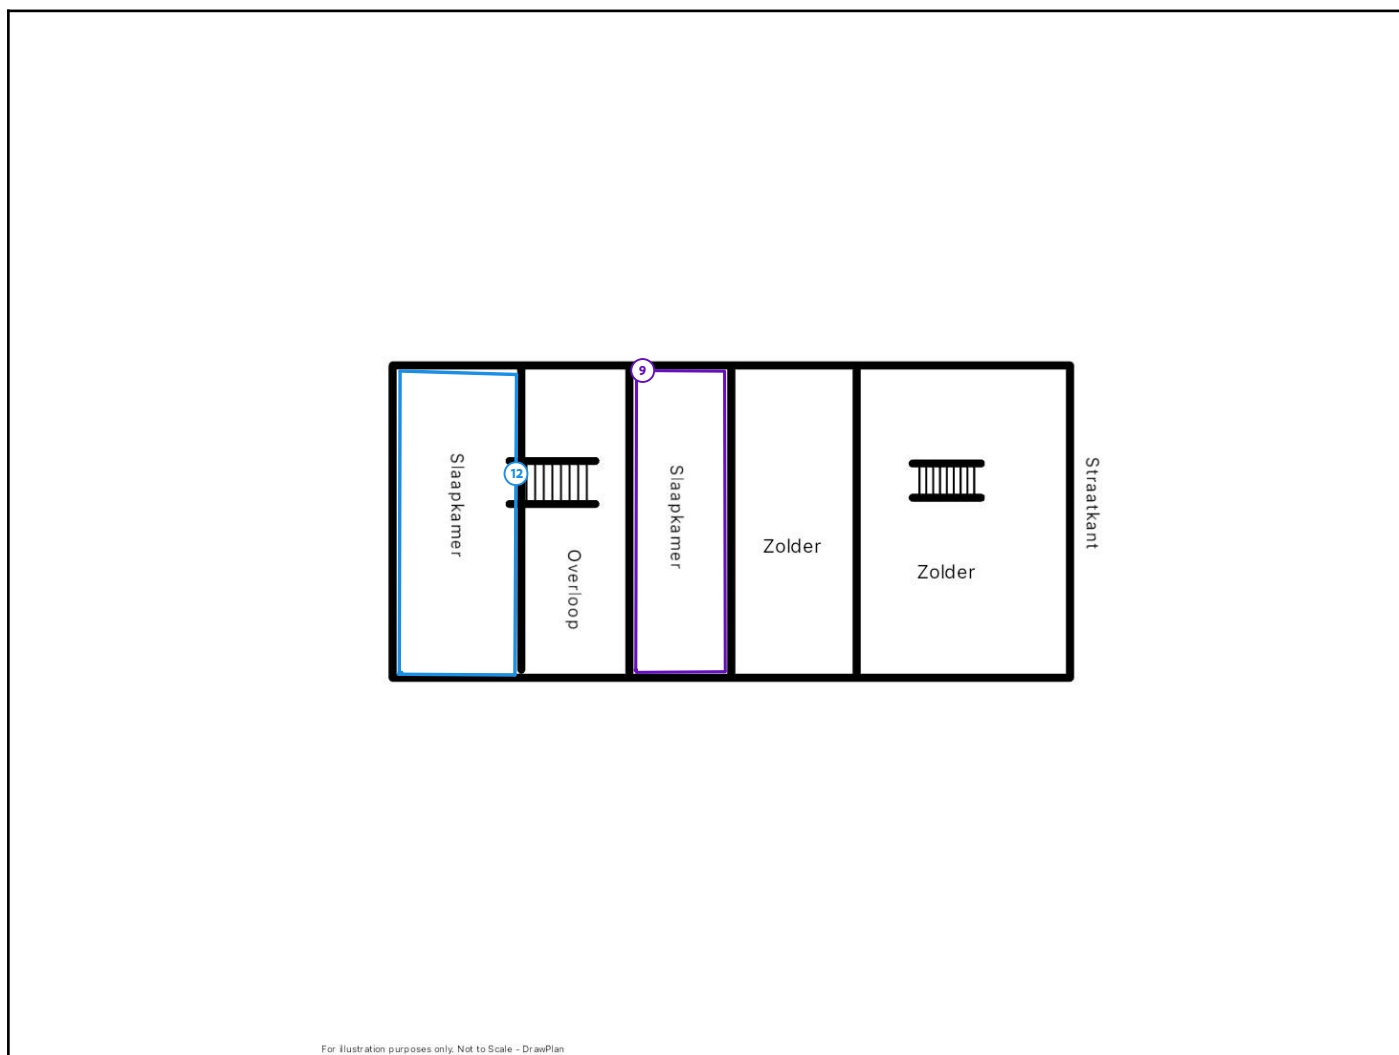
Plan 1.7: Woning - plan V+2 - wanden

Beschrijving	Type	Actie
9. Gyproc wanden	Advies	-
12. Pleisterwerk wand	Geen asbest	-

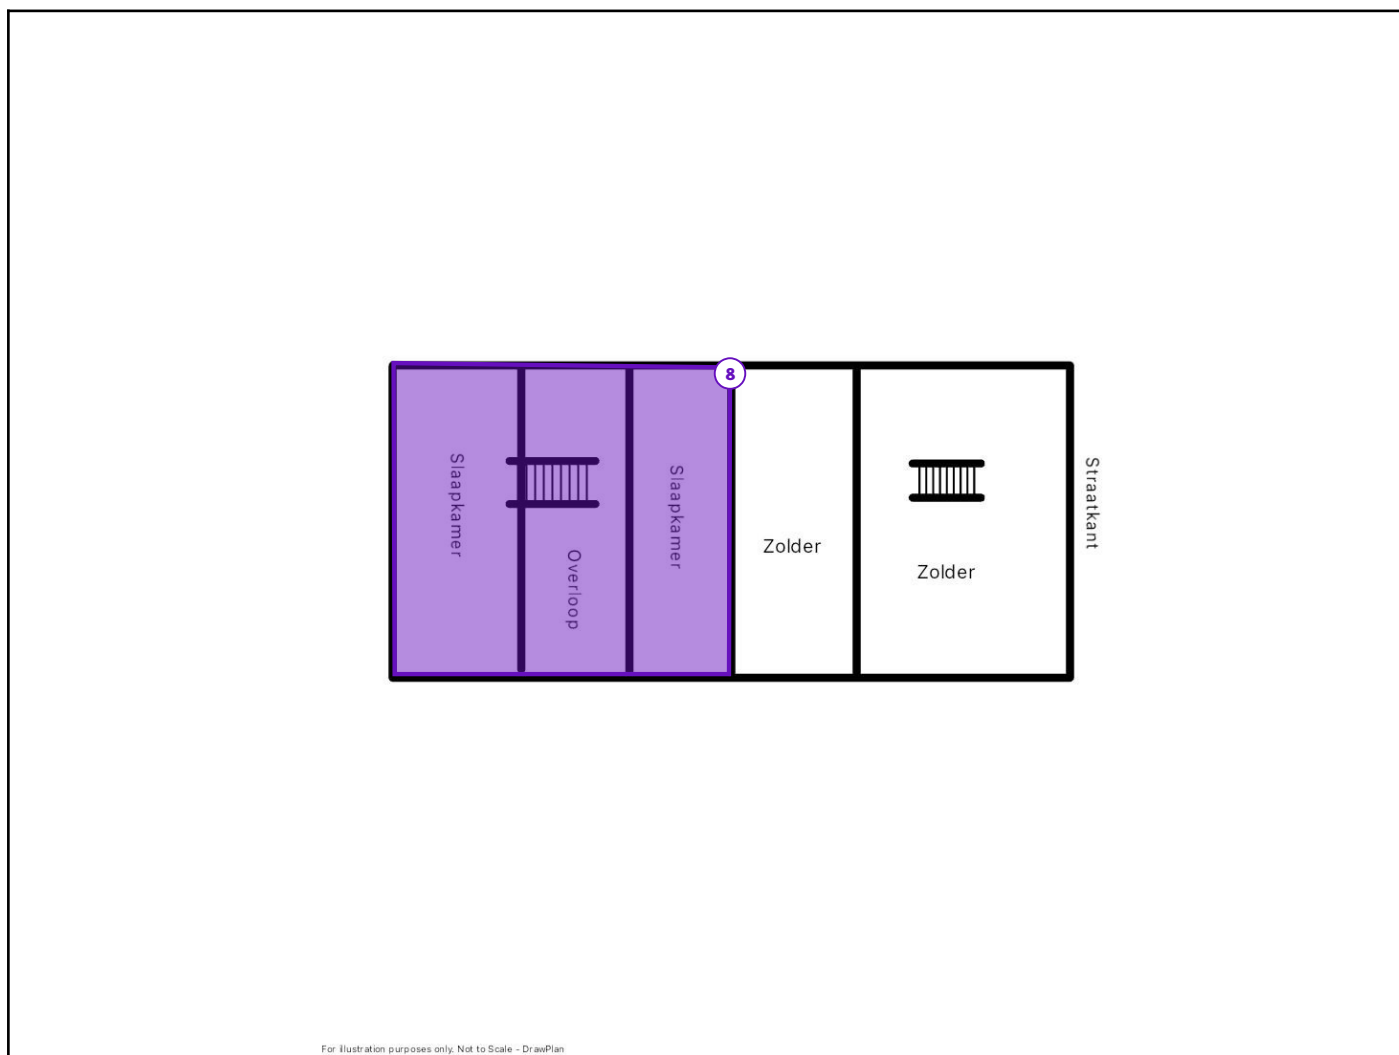
Plan 1.8: Woning - plan V+2 - plafond

Beschrijving	Type	Actie
8. Gyproc vals plafond	Advies	-

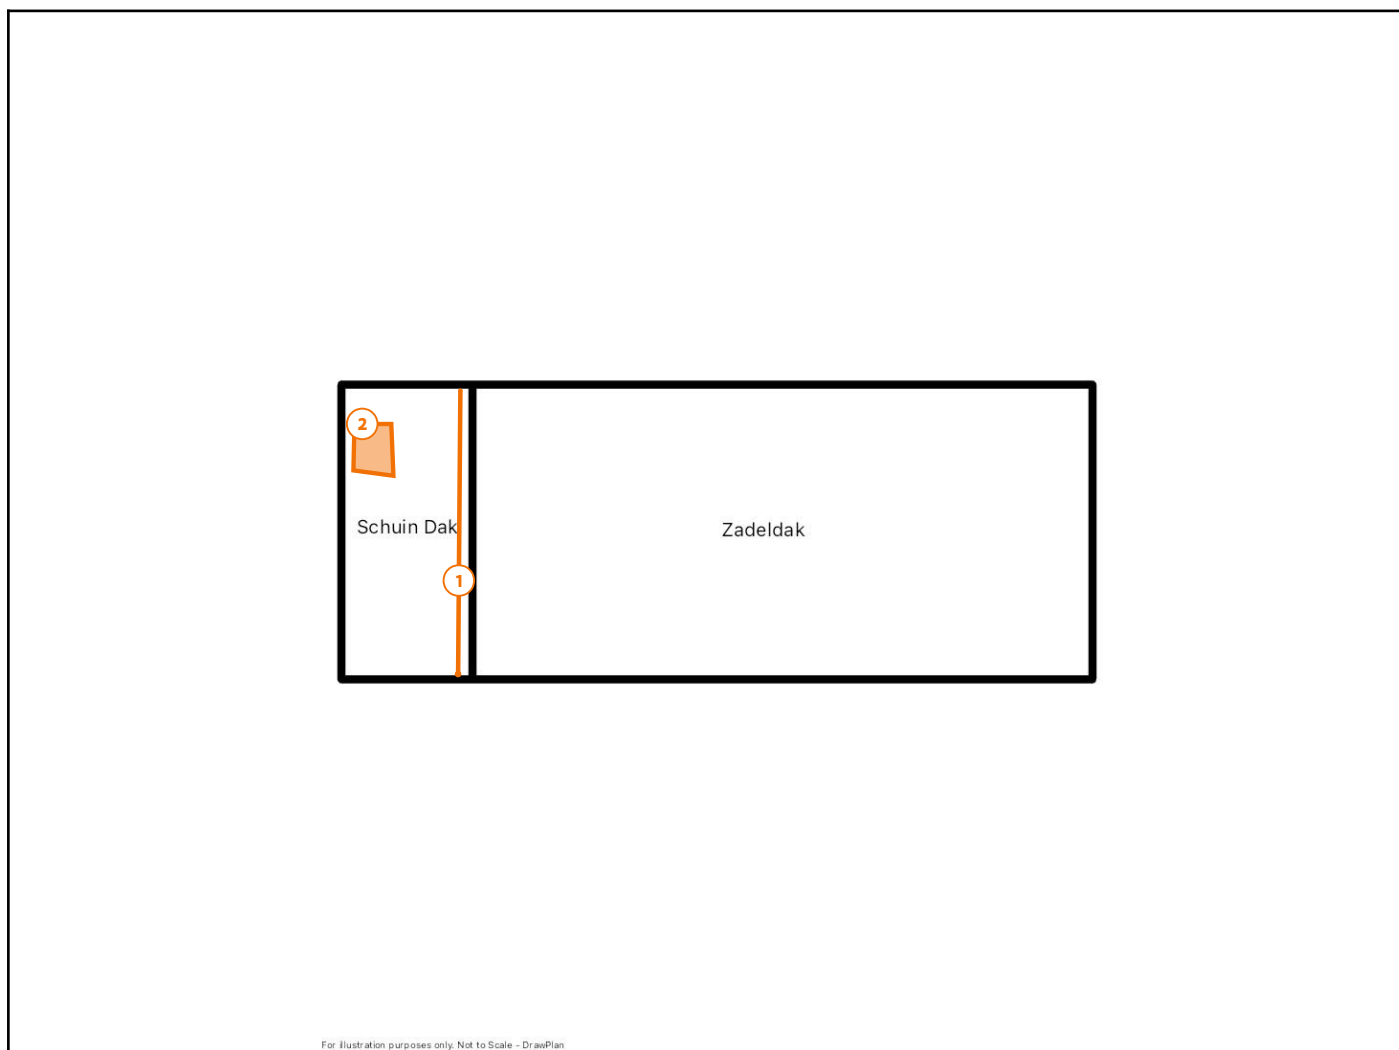
Plan 1.10: Woning - plan dak

Beschrijving	Type	Actie
1. Gevel met leien	Asbestmateriaal	Verwijderen
2. Asbestcement schouw	Asbestmateriaal	Verwijderen

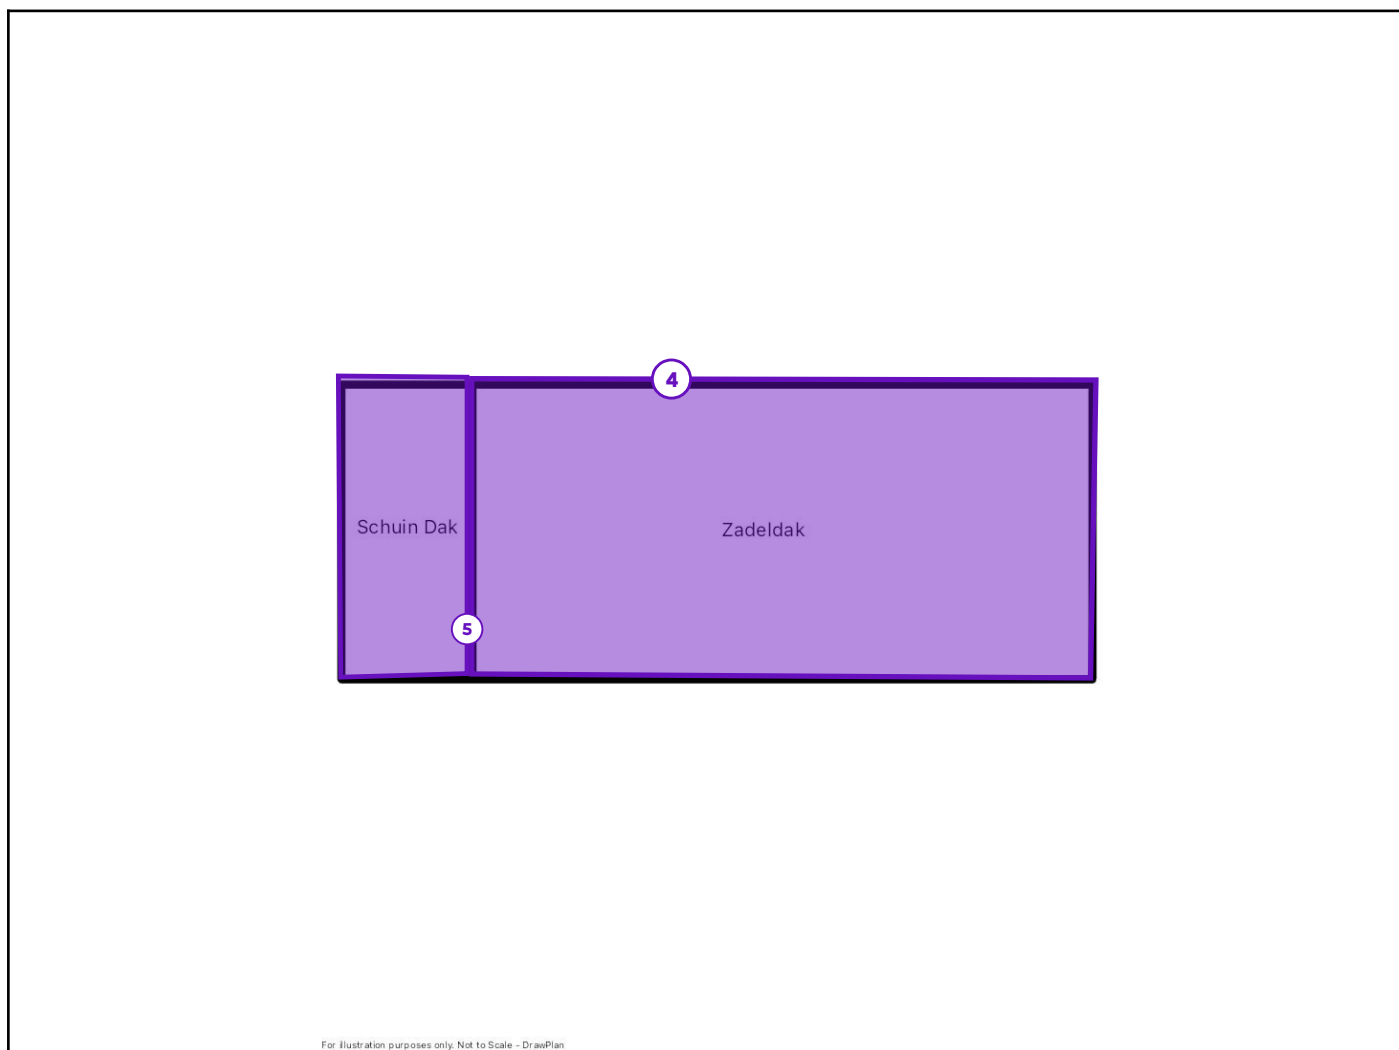
Plan 1.11: Woning - plan V dak - II

Beschrijving	Type	Actie
4. Dak/onderdak (beperking)	Beperking	-
5. Geen asbestverdacht onderdak	Advies	-
