Asbestinventarisatetest

Visserstraat 11, 9470 Denderleeuw

Attestnummer : 20250524-000096.000

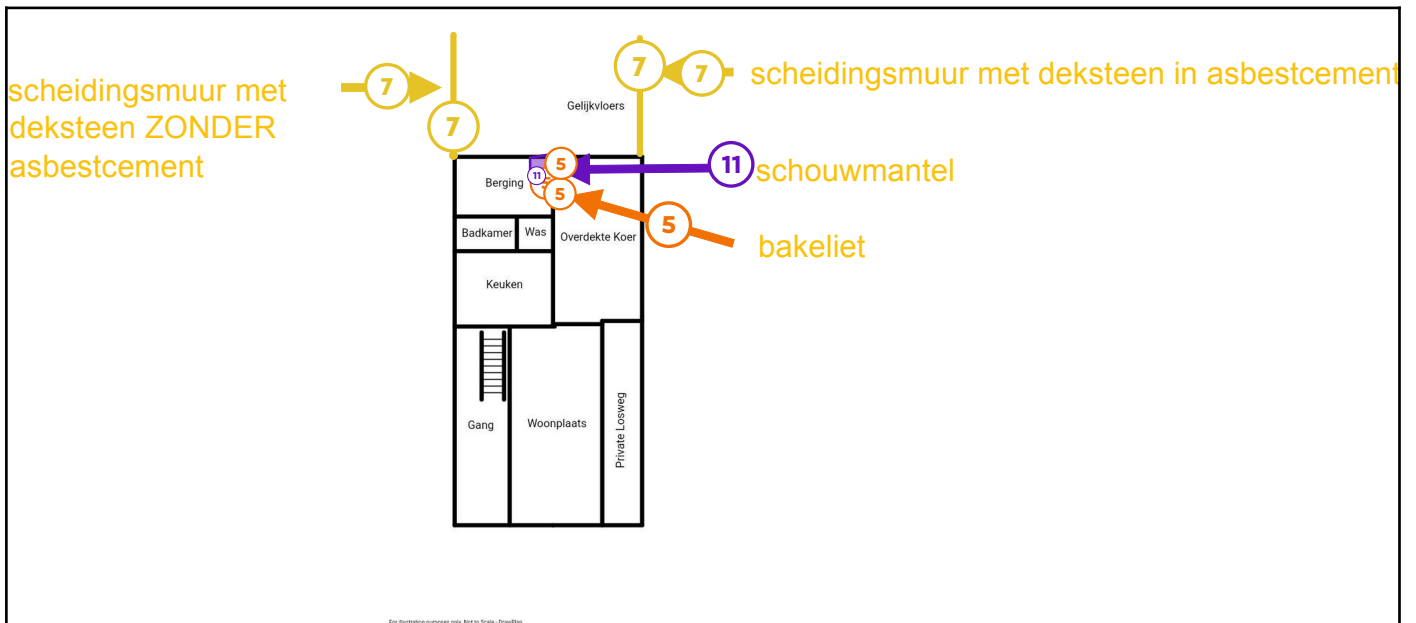
Plan 1.2: Plan V0

Beschrijving	Type	Actie
5. Bakeliet schakelaars/stopcontacten	Asbestmateriaal	Verwijderen
7. Deksteen	Asbestmateriaal	Zorgvuldig beheren
11. Schouwmantel berging	Beperking	-

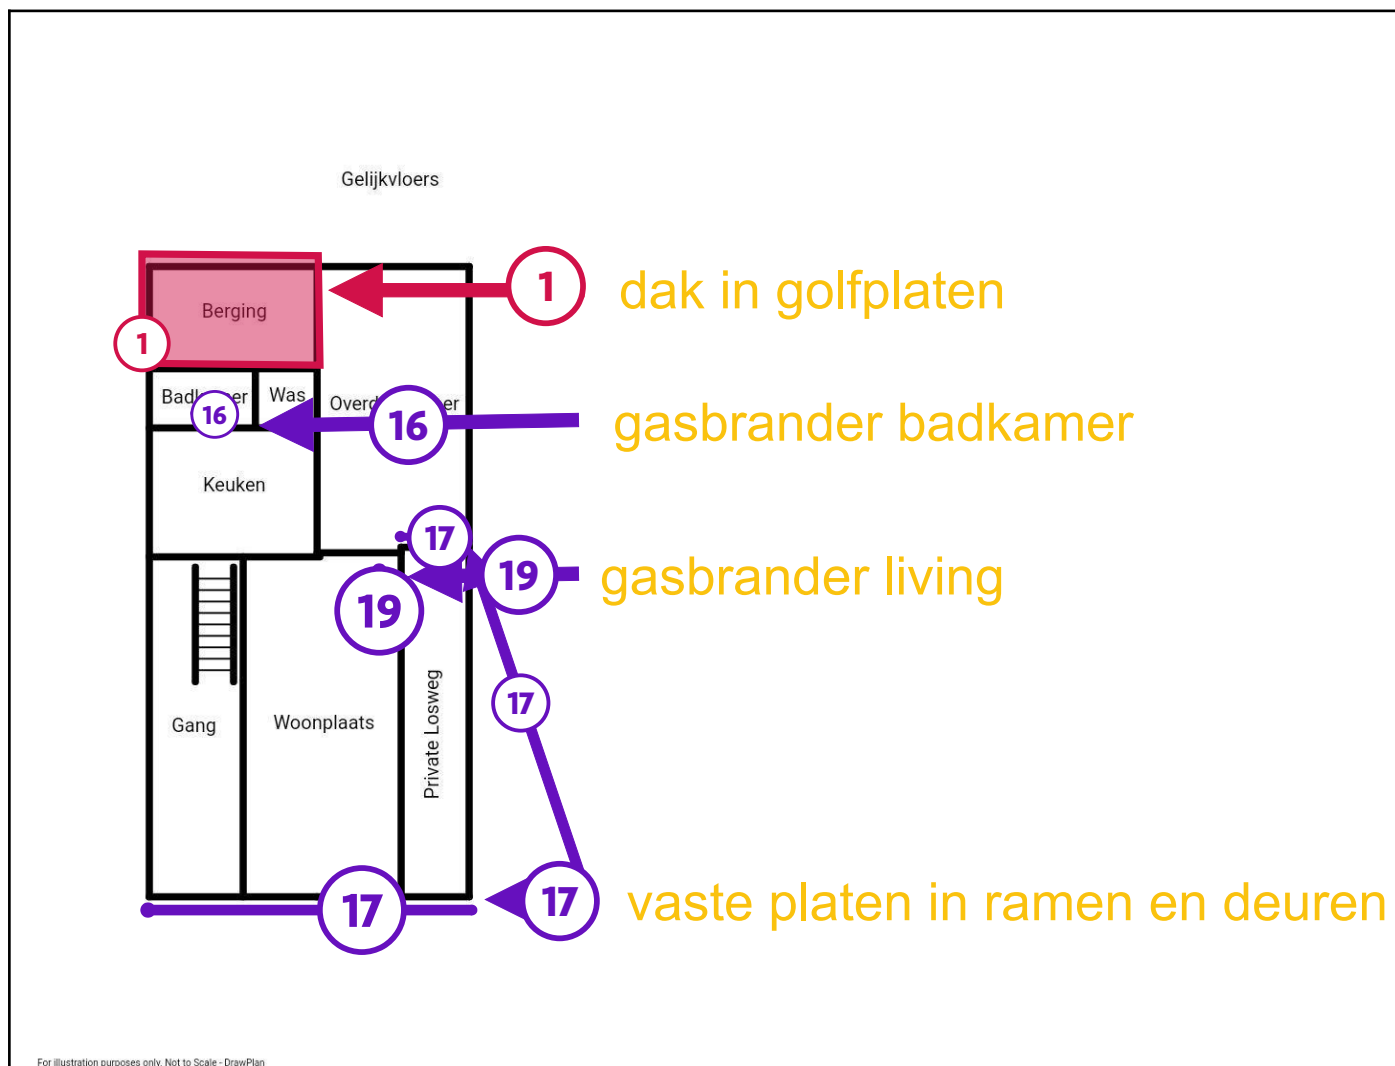
Plan 1.3: Plan V0

Beschrijving	Type	Actie
1. Dak bestaande uit golfplaten	Asbestmateriaal	Dringend verwijderen
16. Gasbrander warm water	Advies	-
17. Platen deuren en ramen	Advies	-
19. Gasbrander living	Advies	-

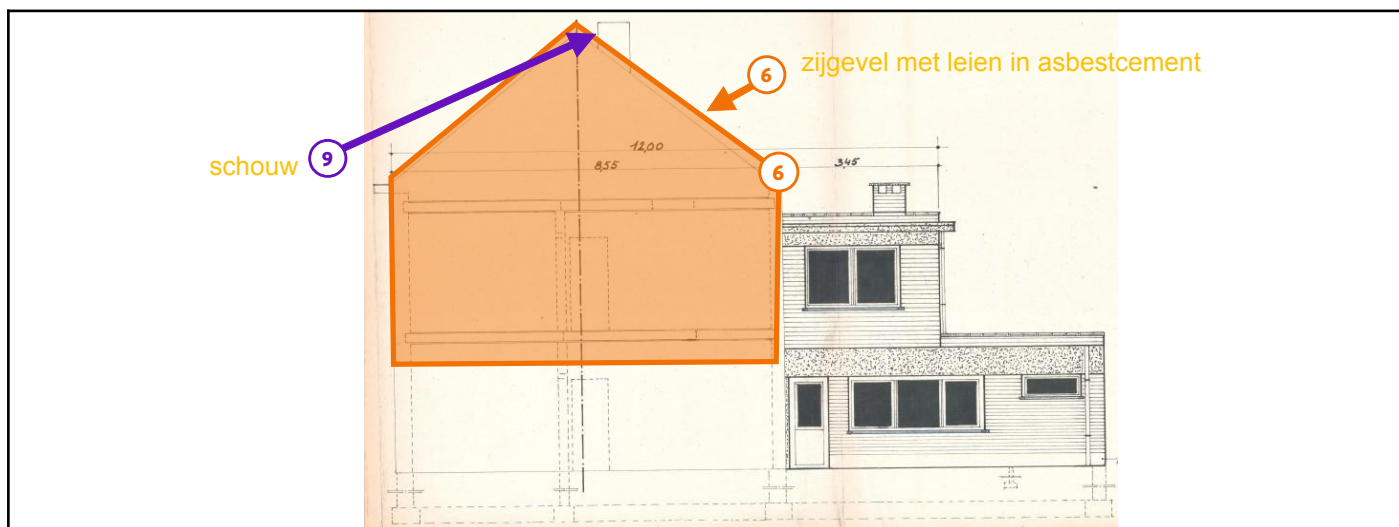
Plan 1.5: Plan zijgevel

Beschrijving	Type	Actie
6. Gevel met leien	Asbestmateriaal	Verwijderen
9. Schouw	Beperking	-

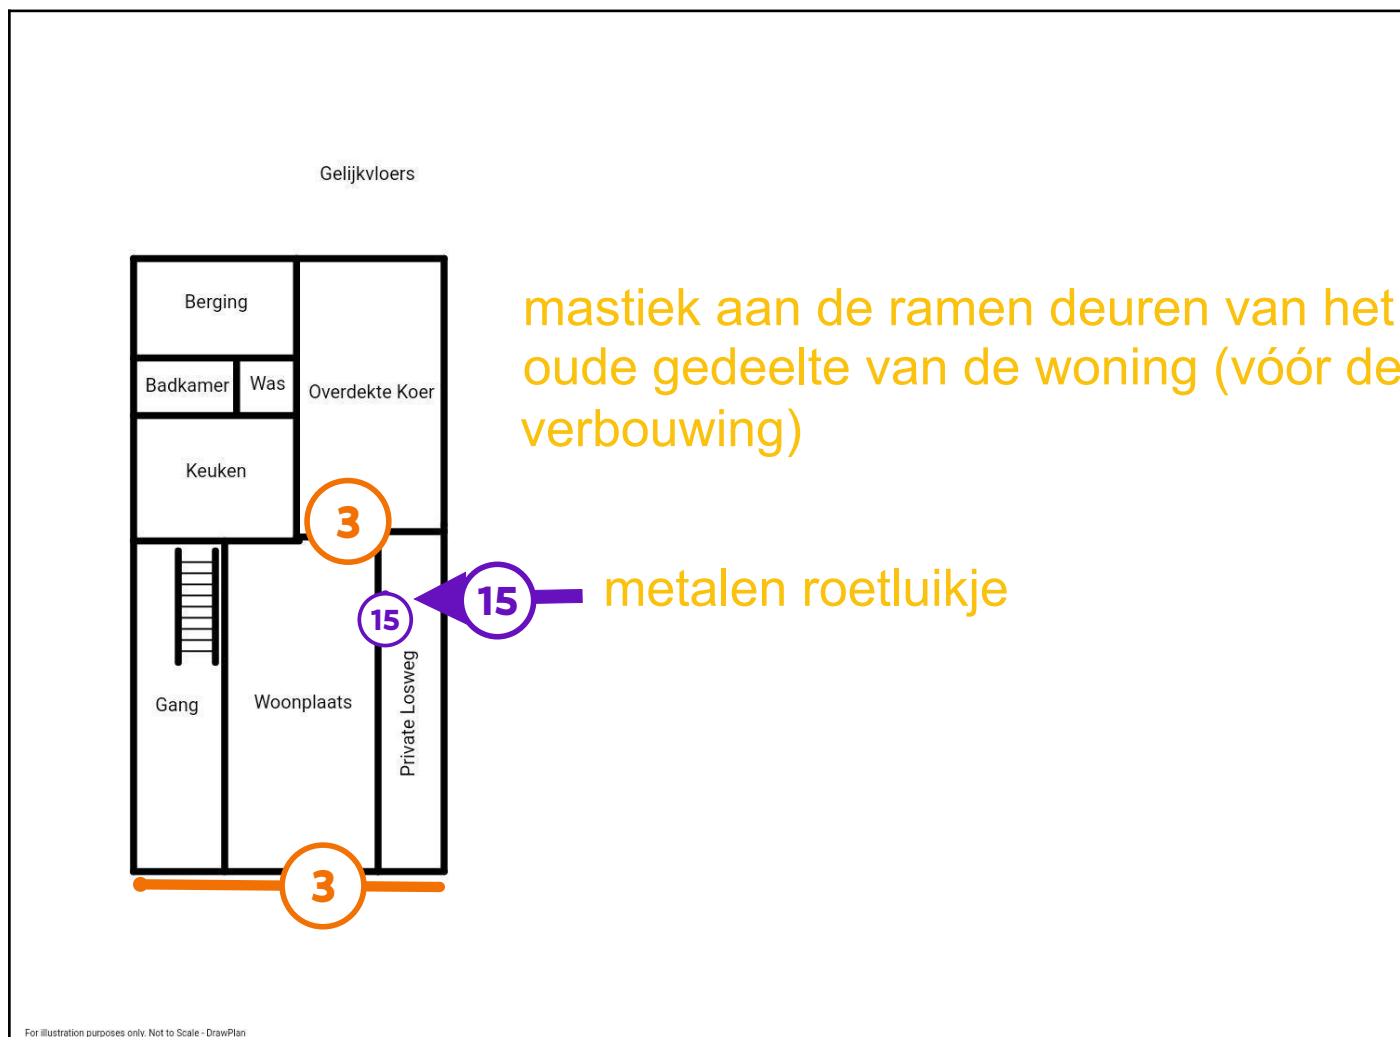
Plan 1.6: Plan V0

Beschrijving	Type	Actie
3. Mastiek ramen en deuren	Asbestmateriaal	Verwijderen
15. Roetluik	Advies	-

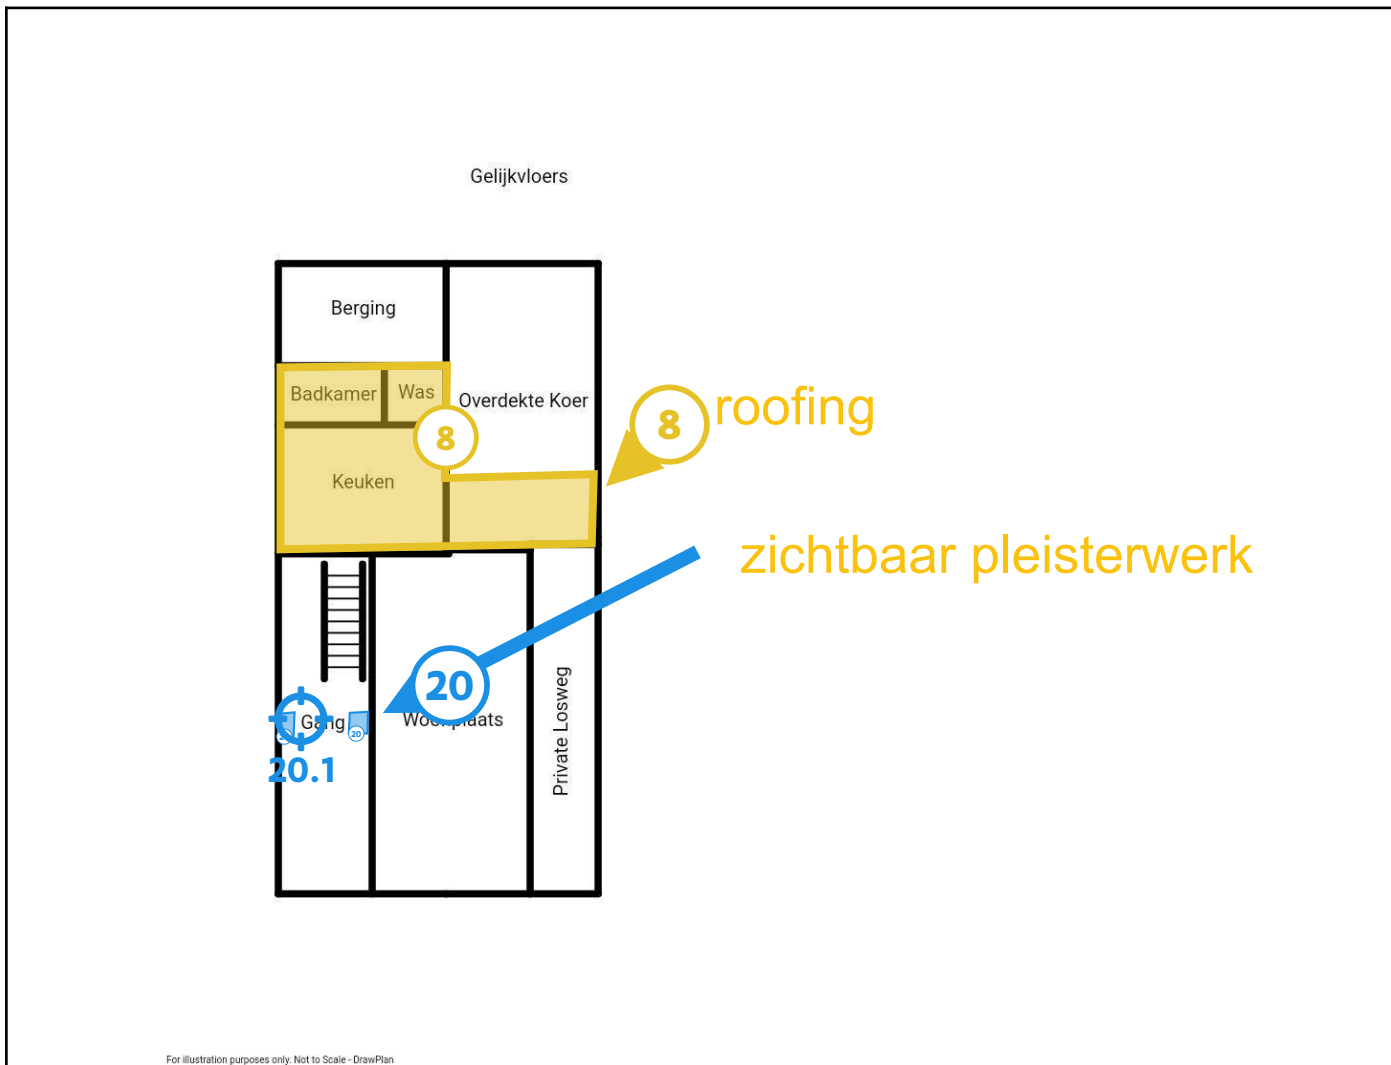
Plan 1.7: Plan V0

Beschrijving	Type	Actie
8. Roofing	Asbestmateriaal	Zorgvuldig beheren
20. Pleisterwerk plafonds	Geen asbest	-
20.1 Code: ID2	Mengmonster	-

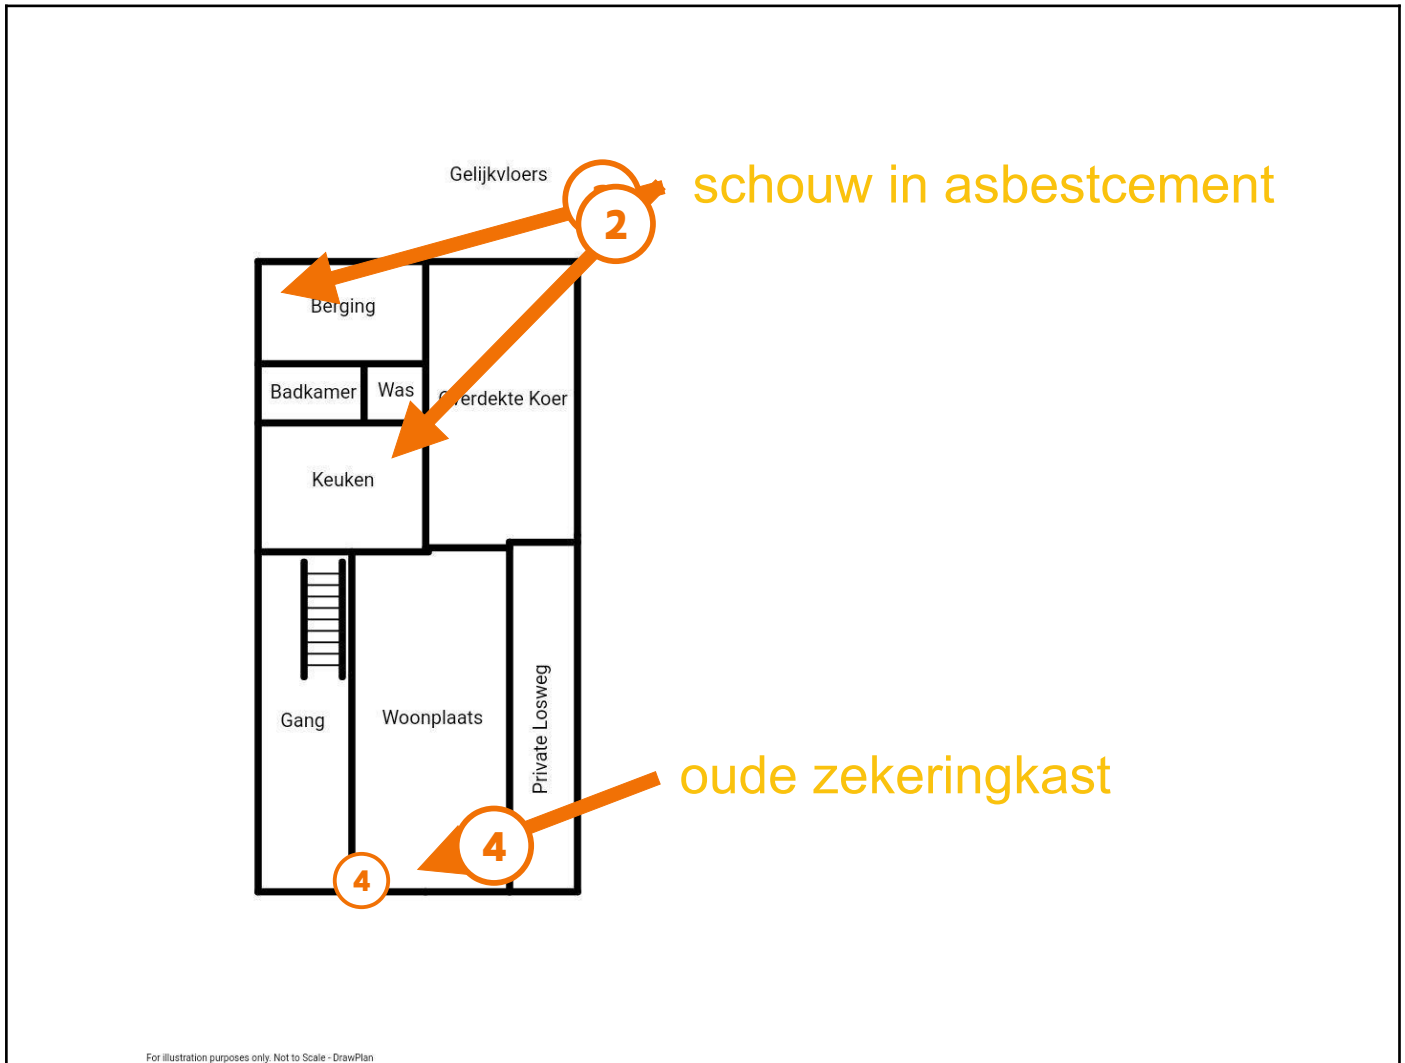
Plan 1.11: Plan V0

Beschrijving	Type	Actie
2. Schouw	Asbestmateriaal	Verwijderen
4. Oude zekeringkast	Asbestmateriaal	Verwijderen

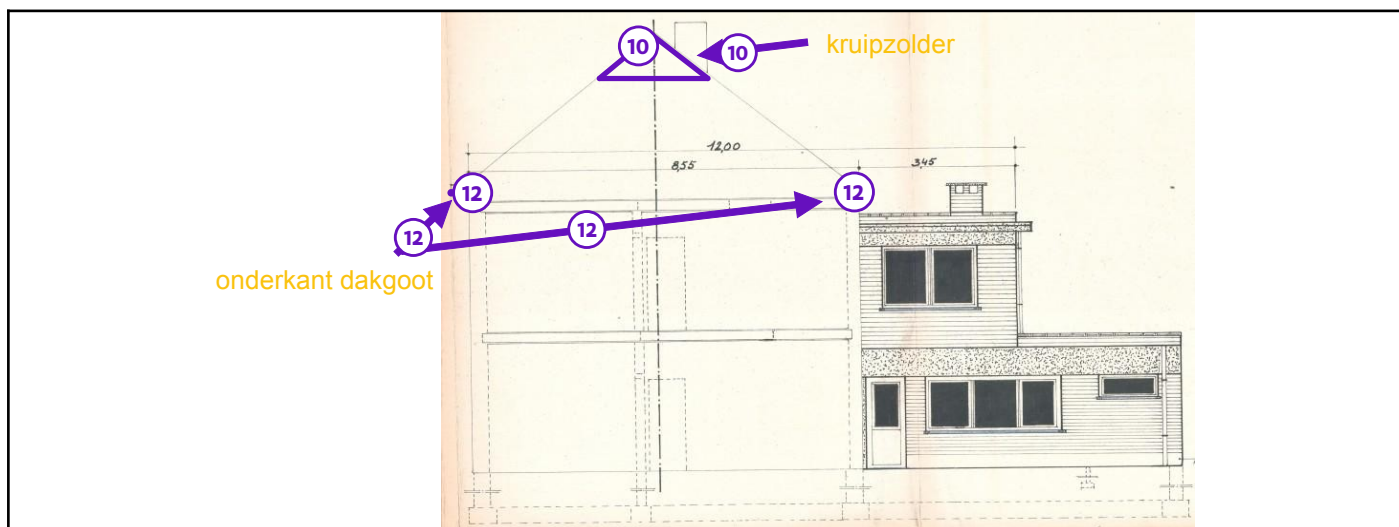
Plan 1.12: Plan zijgevel

Beschrijving	Type	Actie
10. Zolderruimte	Beperking	-
12. Onderkant dakgoot	Beperking	-

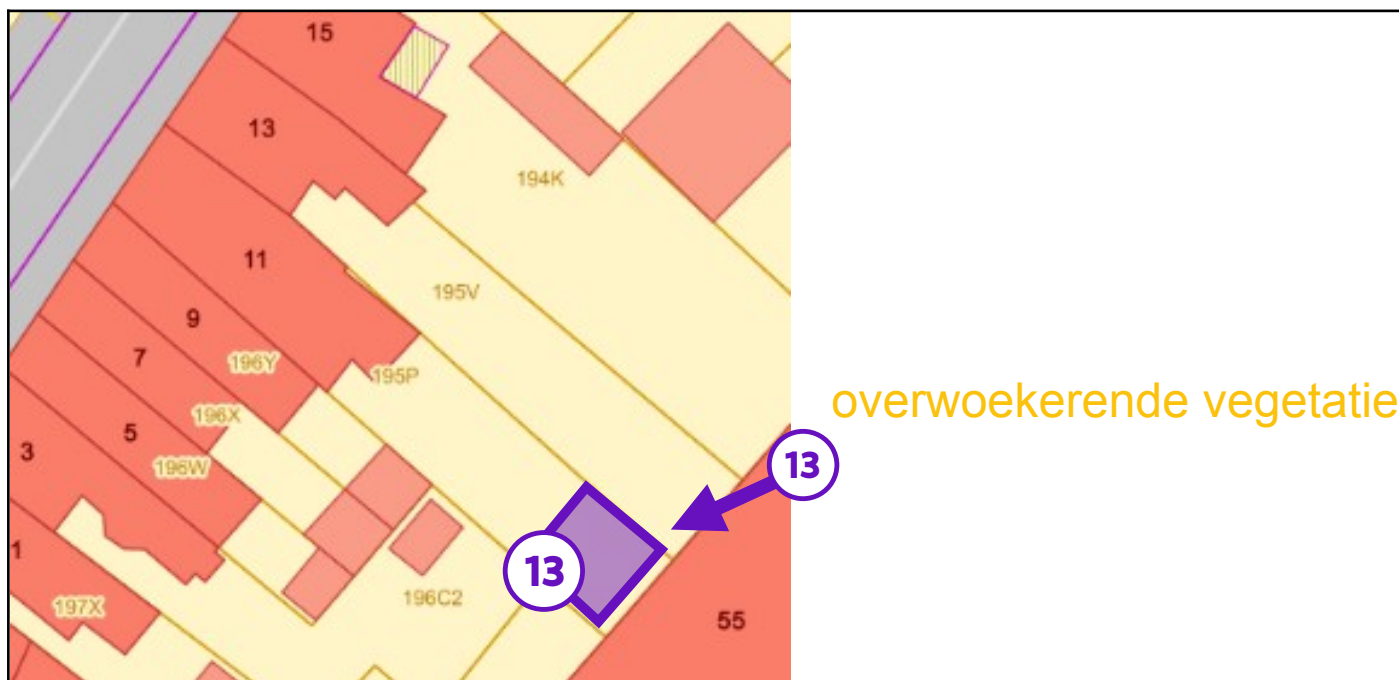
Plan 2.1: Vaststellingen buiten de constructies

Beschrijving	Type	Actie
13. Overwoekerende vegetatie tuin	Beperking	-

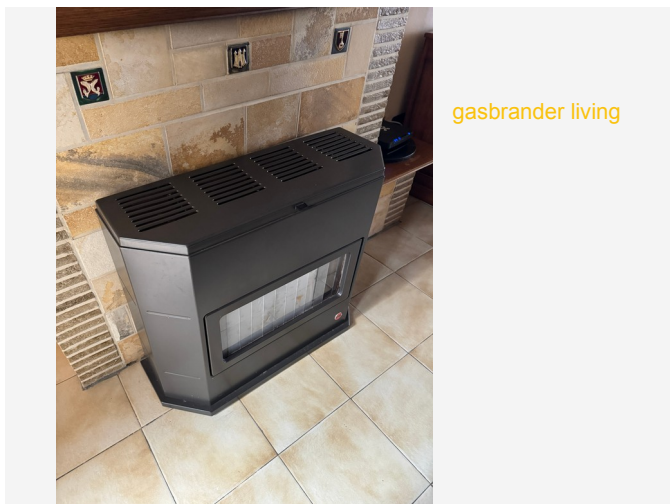
gasbrander living

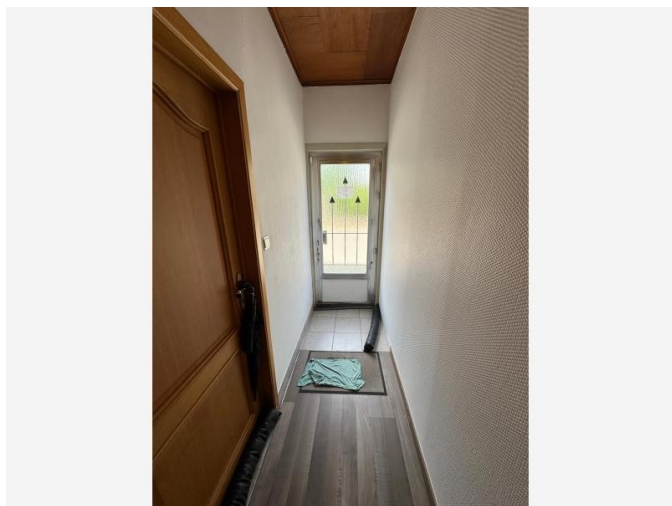
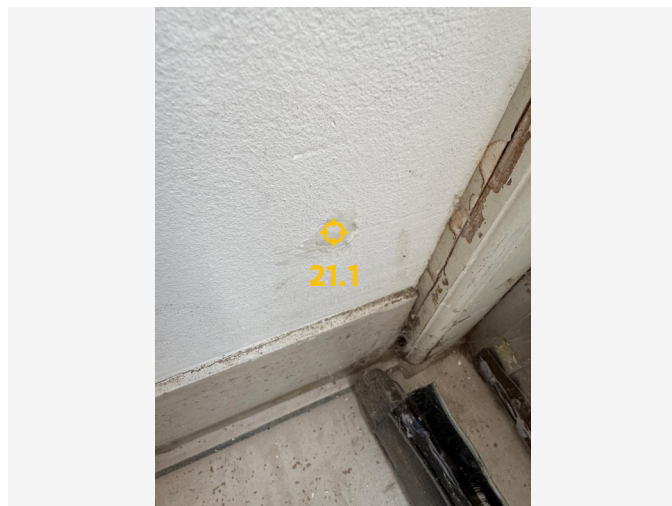
Beschrijving	Pleisterwerk plafonds
Omgeving	Binnen
Primaire drager	Plafond
Bindmiddel van materiaal	Gips - kalk
Gebondenheid op basis van bindmiddel	Niet-hechtgebonden
Hoeveelheid (oppervlakte - dikte - aantal)	• 10,00 m ² - 1,00 cm - 1 stuk
Totaal volume	0,10 m ³
Identificatiemethode	Vaststelling met monstername
Destructieve handeling voor identificatie	Nee
Opmerking	<p>De hoeveelheid is een schatting en kan afwijken van de werkelijke toestand. Waar mogelijk, wordt staalname uitgevoerd conform het inspectieprotocol: in een droge ruimte zoals een slaapkamer, in een natte ruimte zoals een keuken of badkamer, in een traphal en in een stookruimte.</p> <p>In deze woning zijn bijna alle plafonds valse plafonds, waardoor enkel staalname mogelijk was in de gang op V0 en in één kamer op V1.</p>
