Asbestinventarisatetest

Stationsstraat 125, 9550 Herzele
Gemeenschappelijke delen

Attestnummer : 20250624-000343.000

Uitgegeven op : 24.06.2025

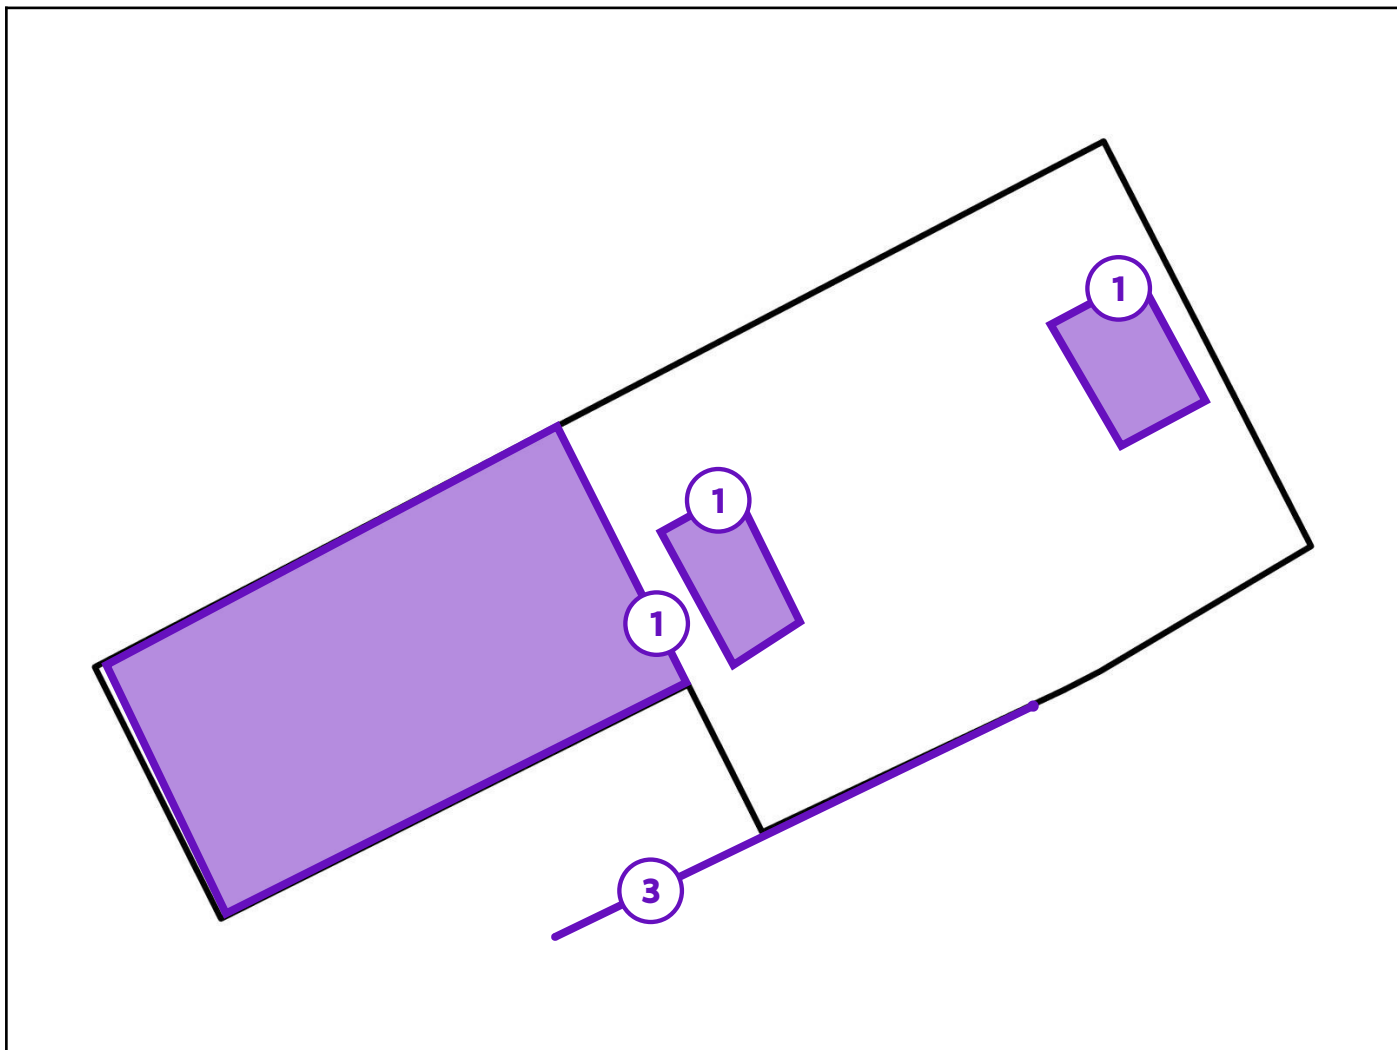
Plan 1.1: appartementsgebouw

Beschrijving	Type	Actie
1. EPDM bovenlaag - Plat dak	Advies	-
3. Gevelleien buur	Advies	-

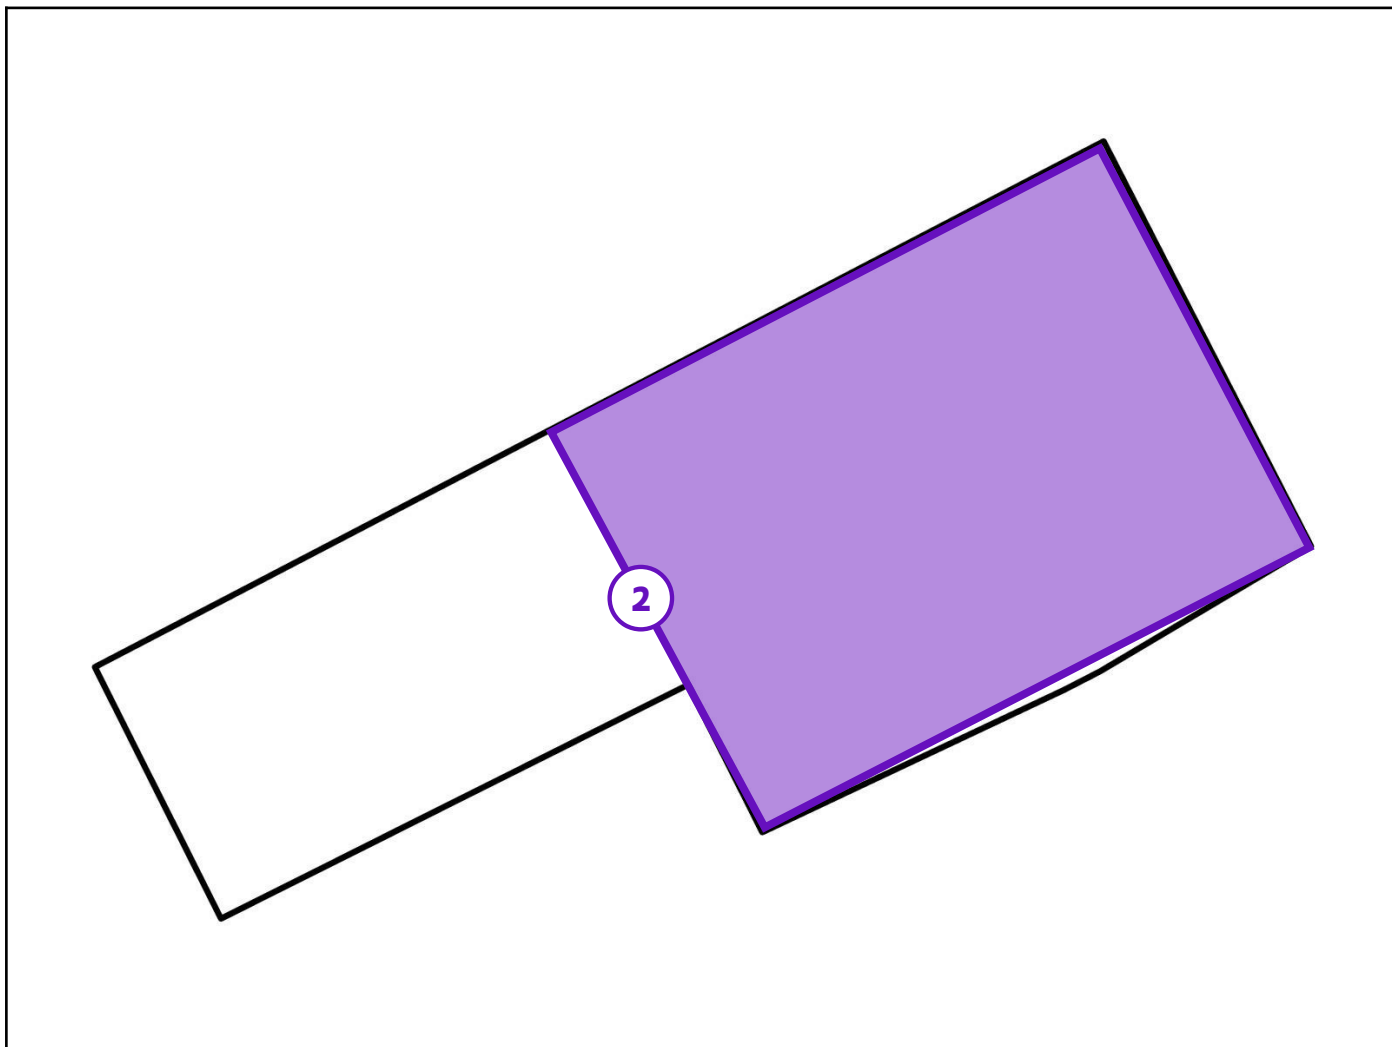
Plan 1.2: appartementsgebouw plan

Beschrijving	Type	Actie
2. Geen verdacht onderdak en dak aanwezig - Schuine daken	Advies	-

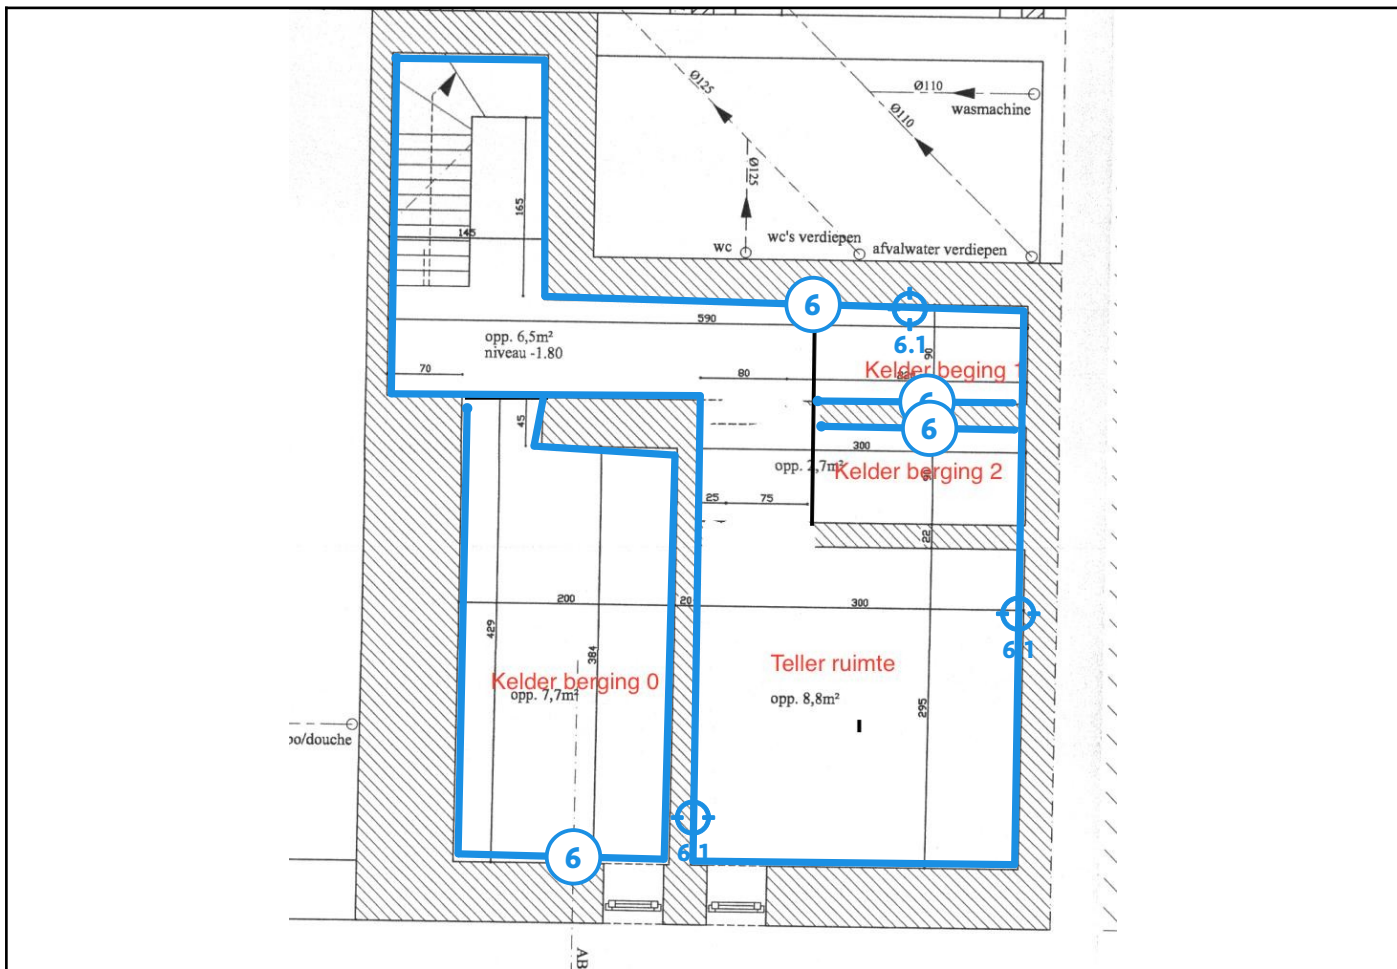
Plan 1.3: Kelder:berging

Beschrijving	Type	Actie
6. cementering muren kelder	Geen asbest	-
6.1 Code: MS04	Mengmonster	-

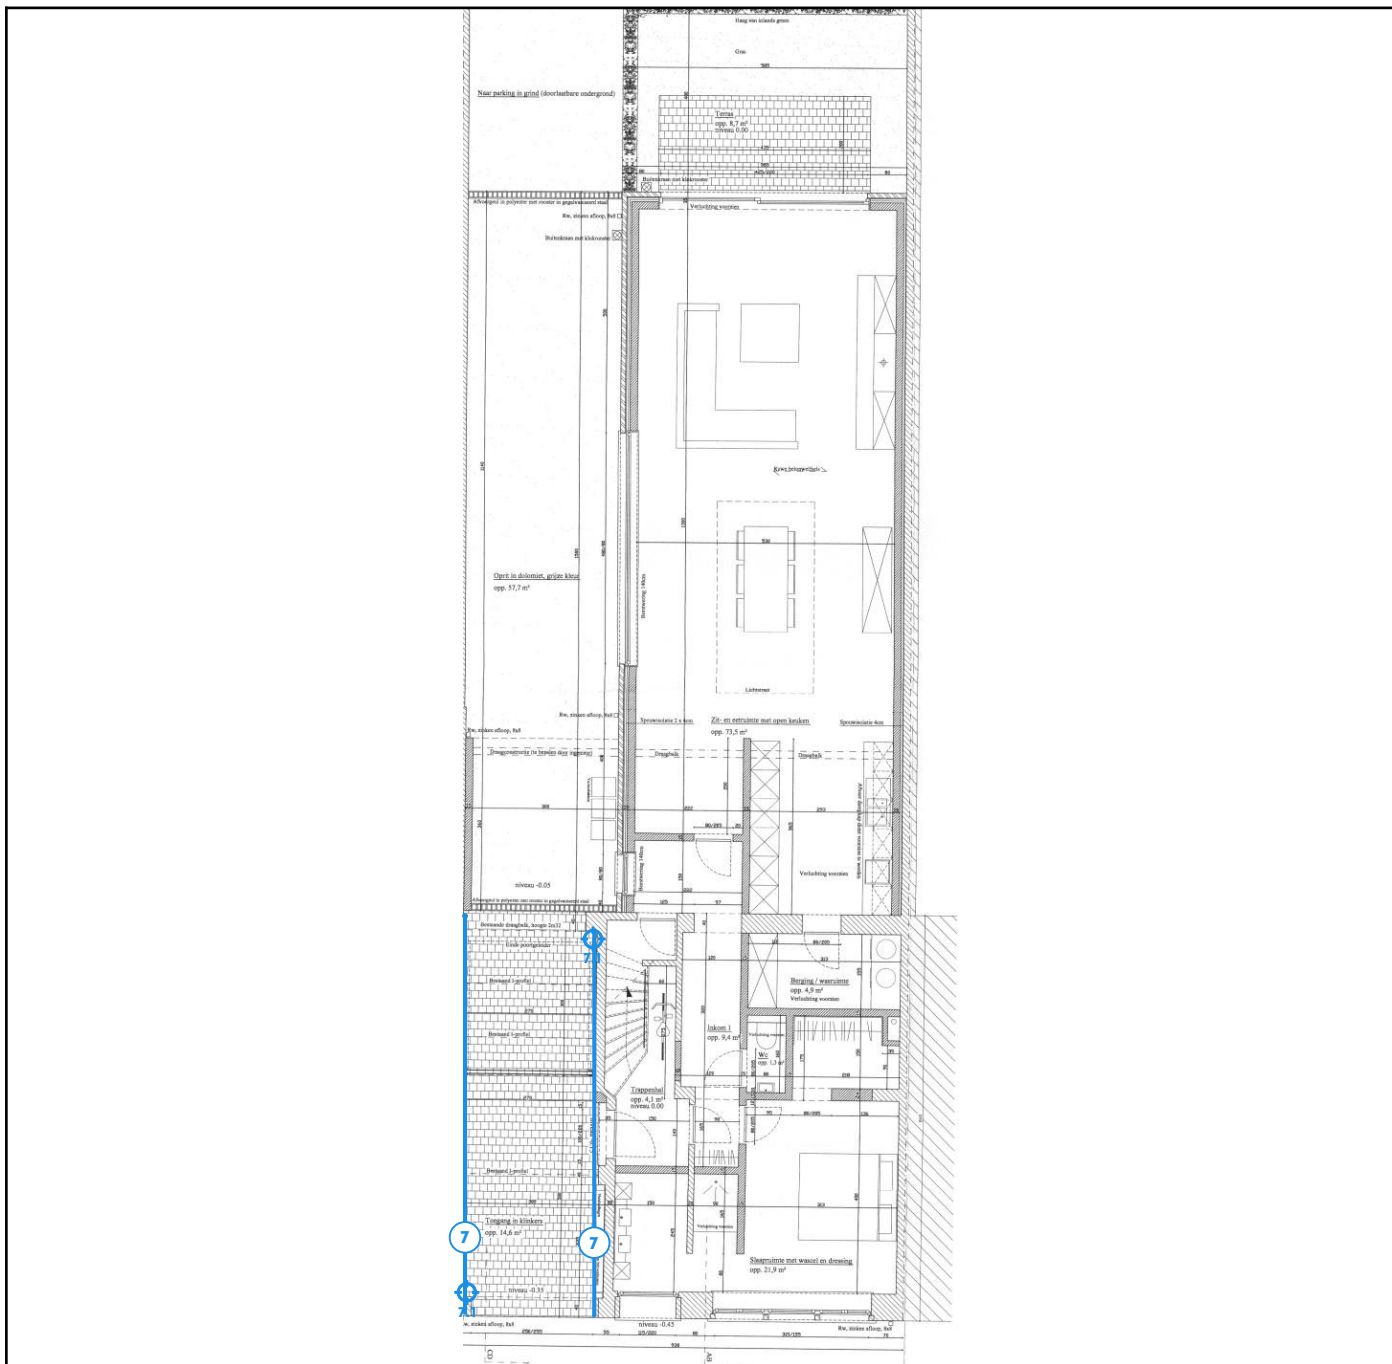
Plan 1.4: Plan

Beschrijving	Type	Actie
7. Cementering muren inrit	Geen asbest	-
7.1 Code: MS03	Mengmonster	-

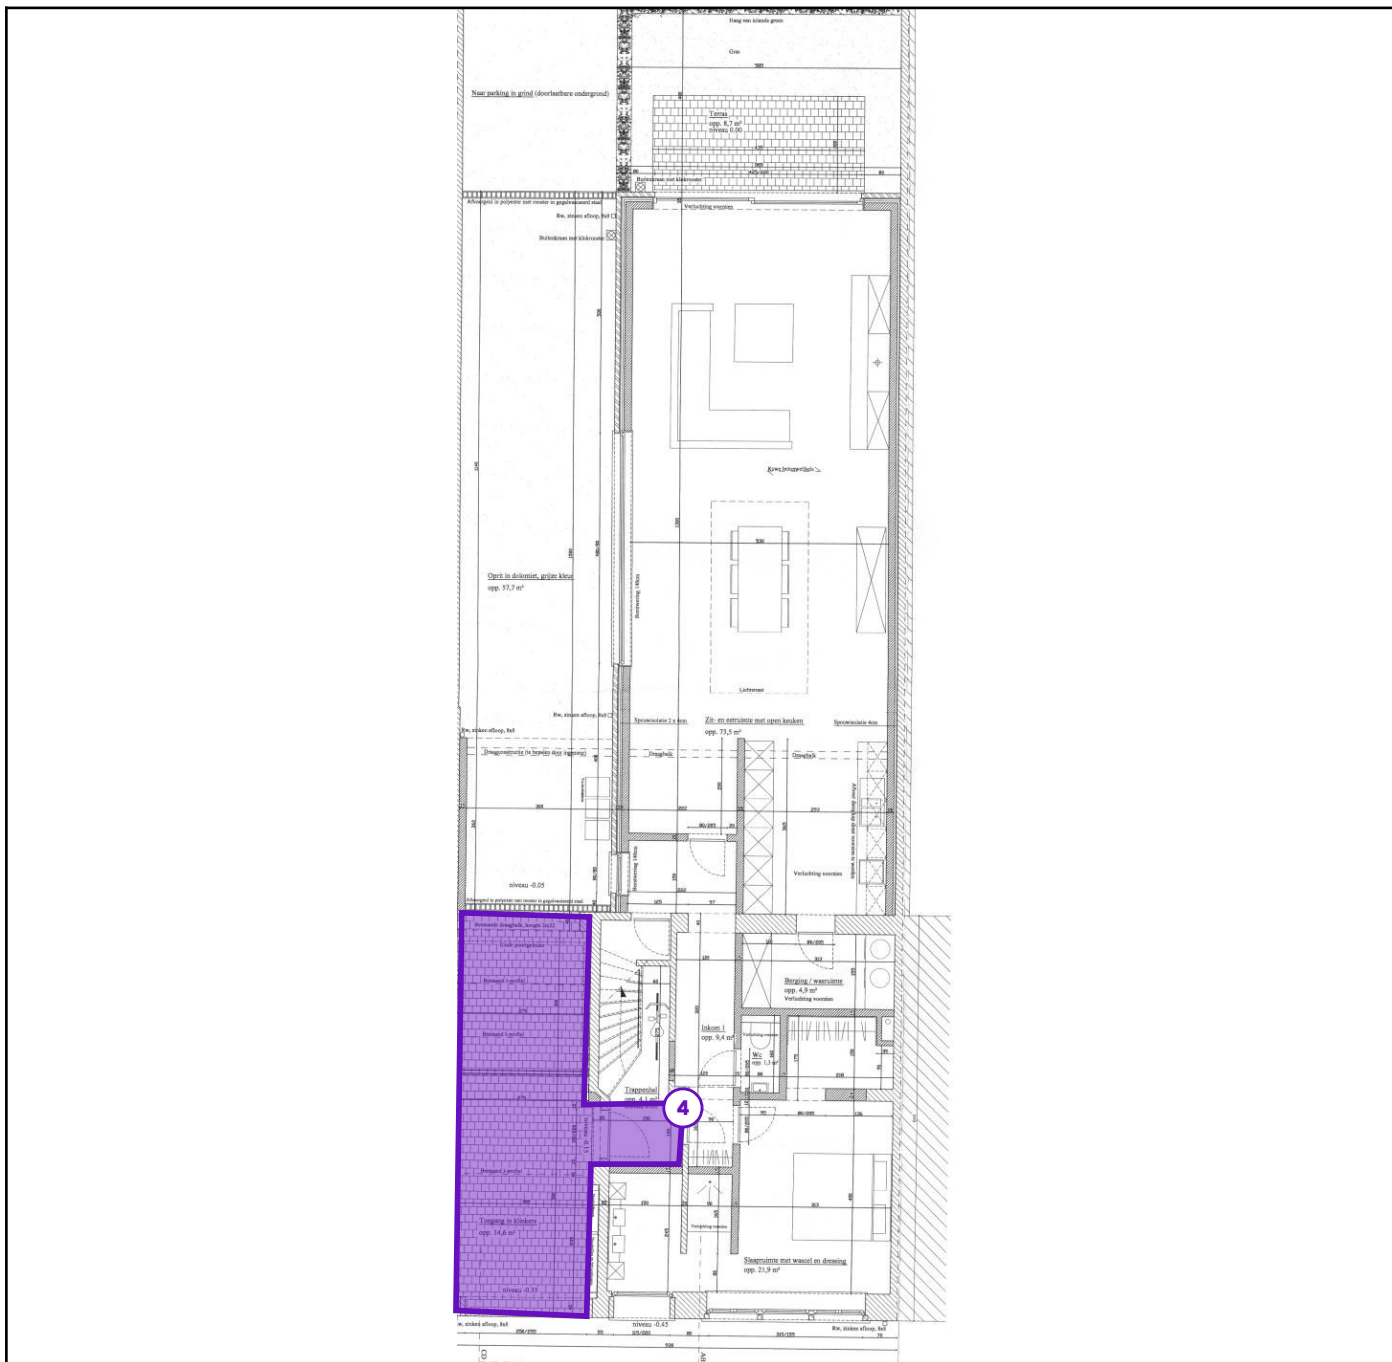
Plan 1.5: Plan

Beschrijving	Type	Actie
4. Verlaagde/valse plafonds (Achterliggende lagen)	Advies	-

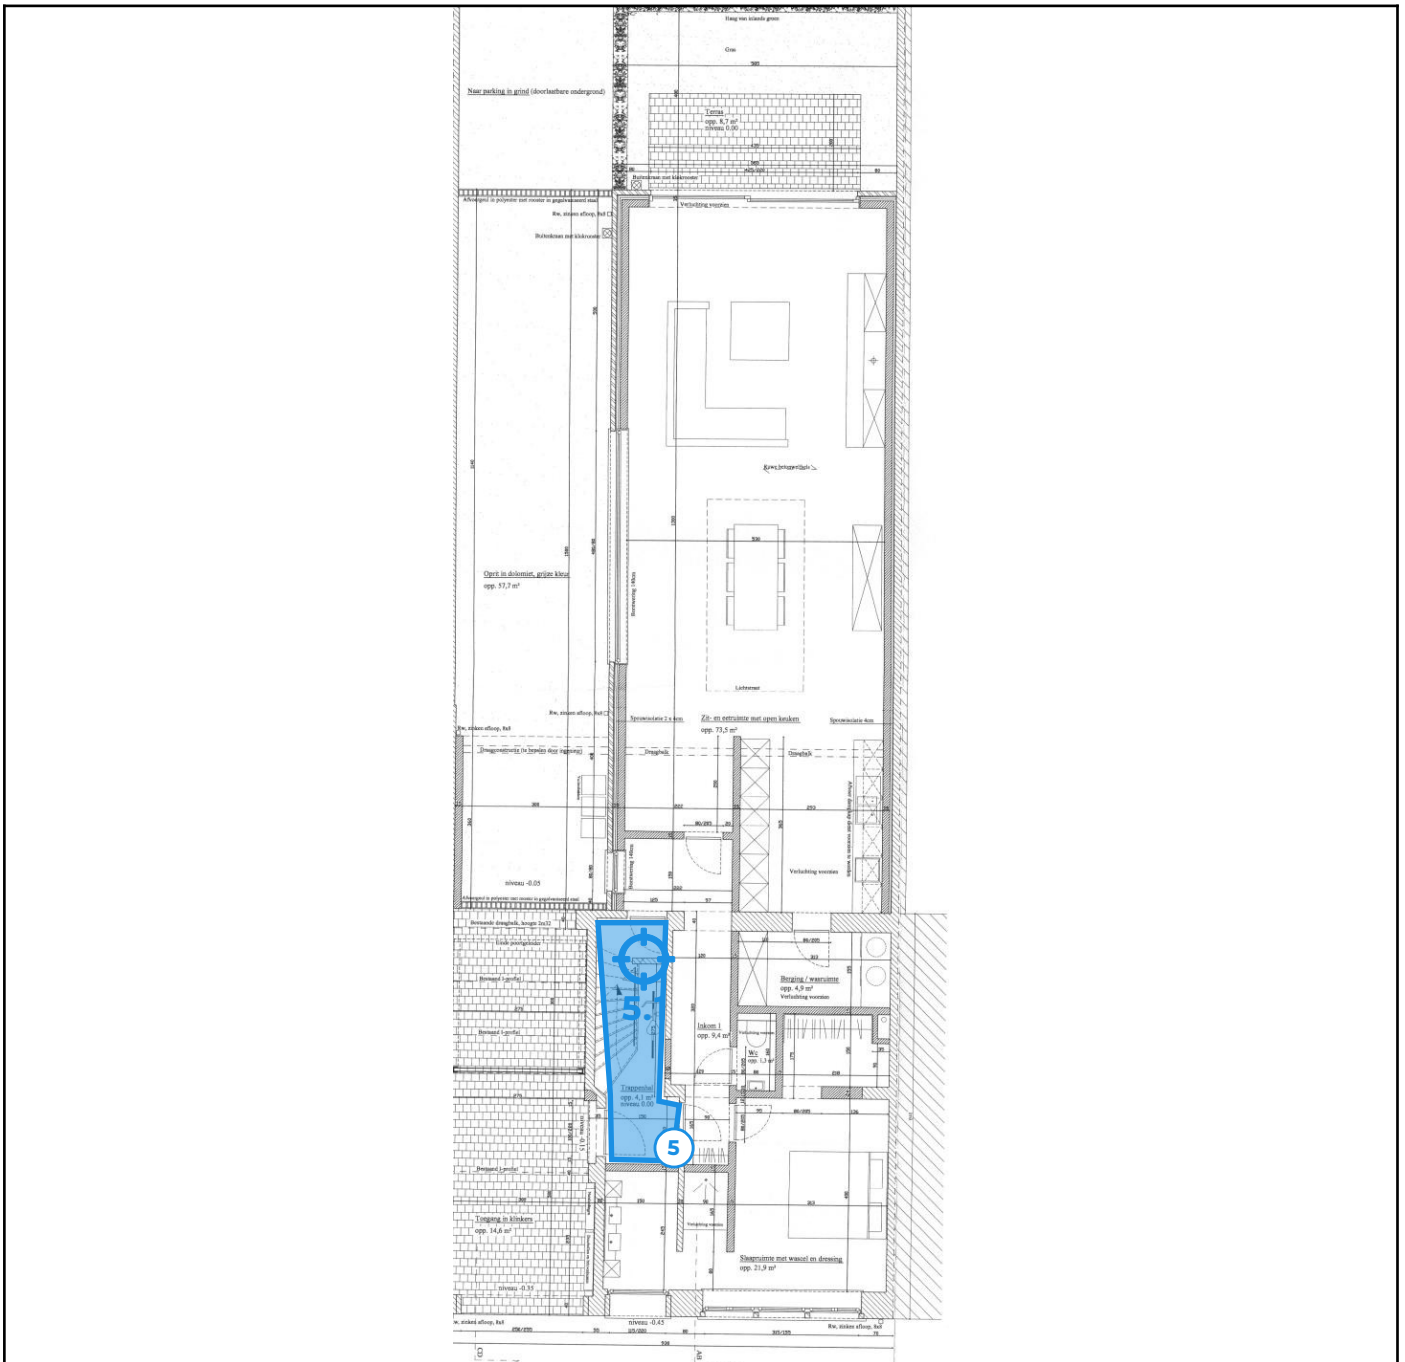
Plan 1.6: Traphal gelijkvloers

Beschrijving	Type	Actie
5. Pleister trappenhal	Geen asbest	-
5.1 Code: MS01	Mengmonster	-

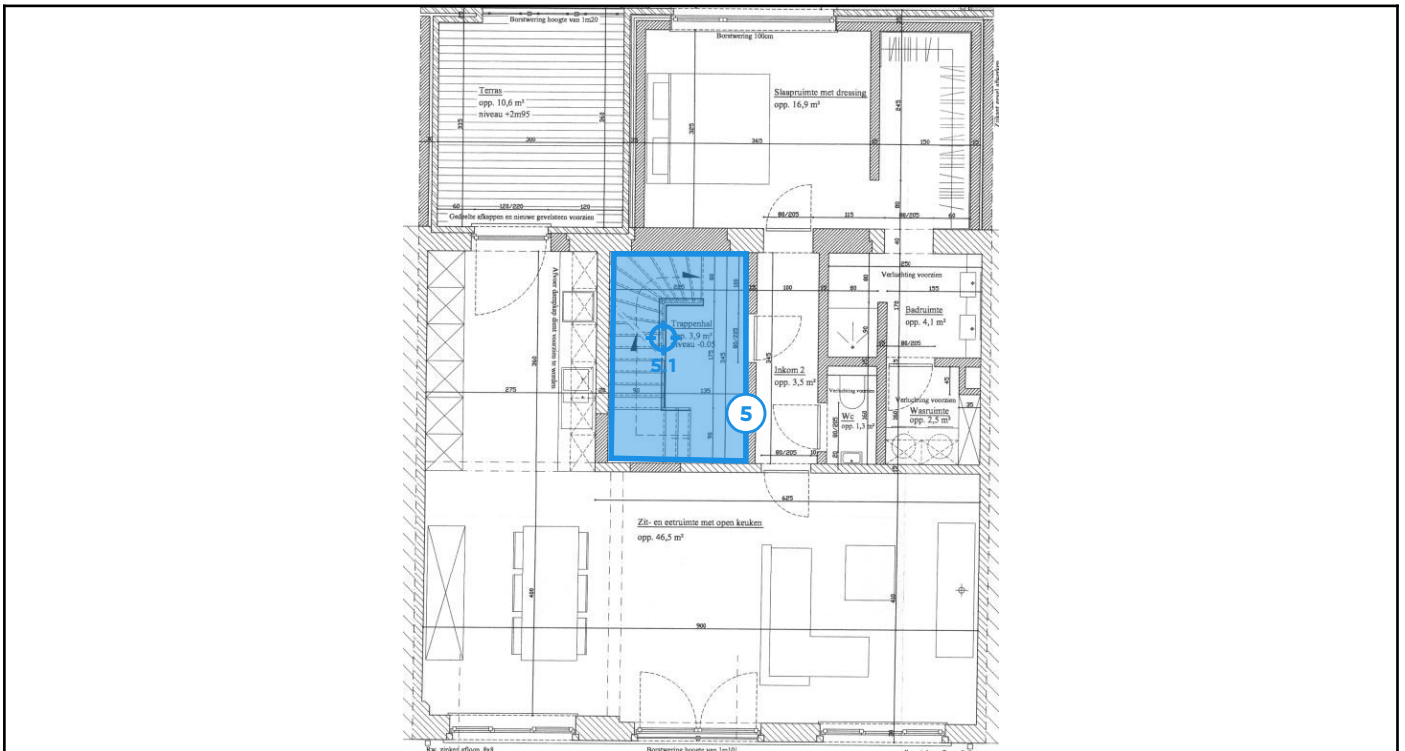
Plan 1.7: Traphal 1ste verdiep

Beschrijving	Type	Actie
5. Pleister trappenhall	Geen asbest	-
5.1 Code: MS01	Mengmonster	-

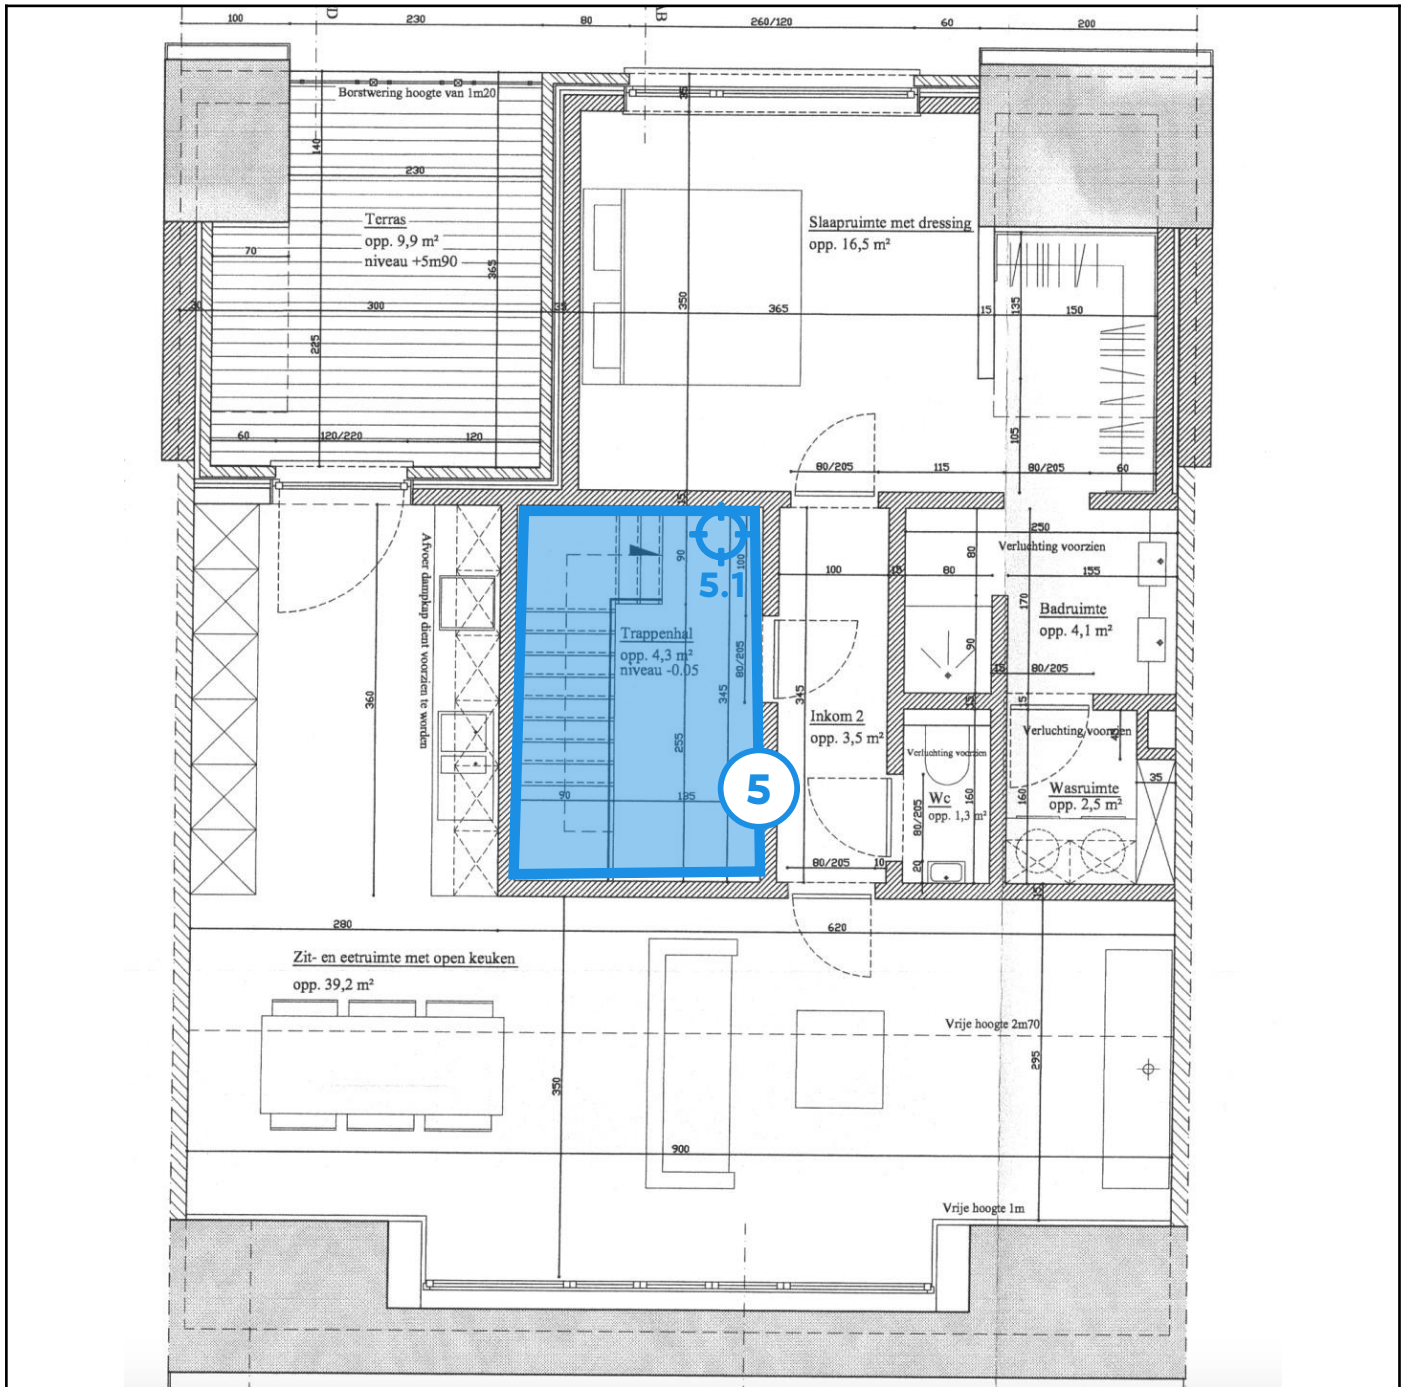
Plan 1.8: Traphal 2de verdiep

Beschrijving	Type	Actie
5. Pleister trappenhall	Geen asbest	-
5.1 Code: MS01	Mengmonster	-

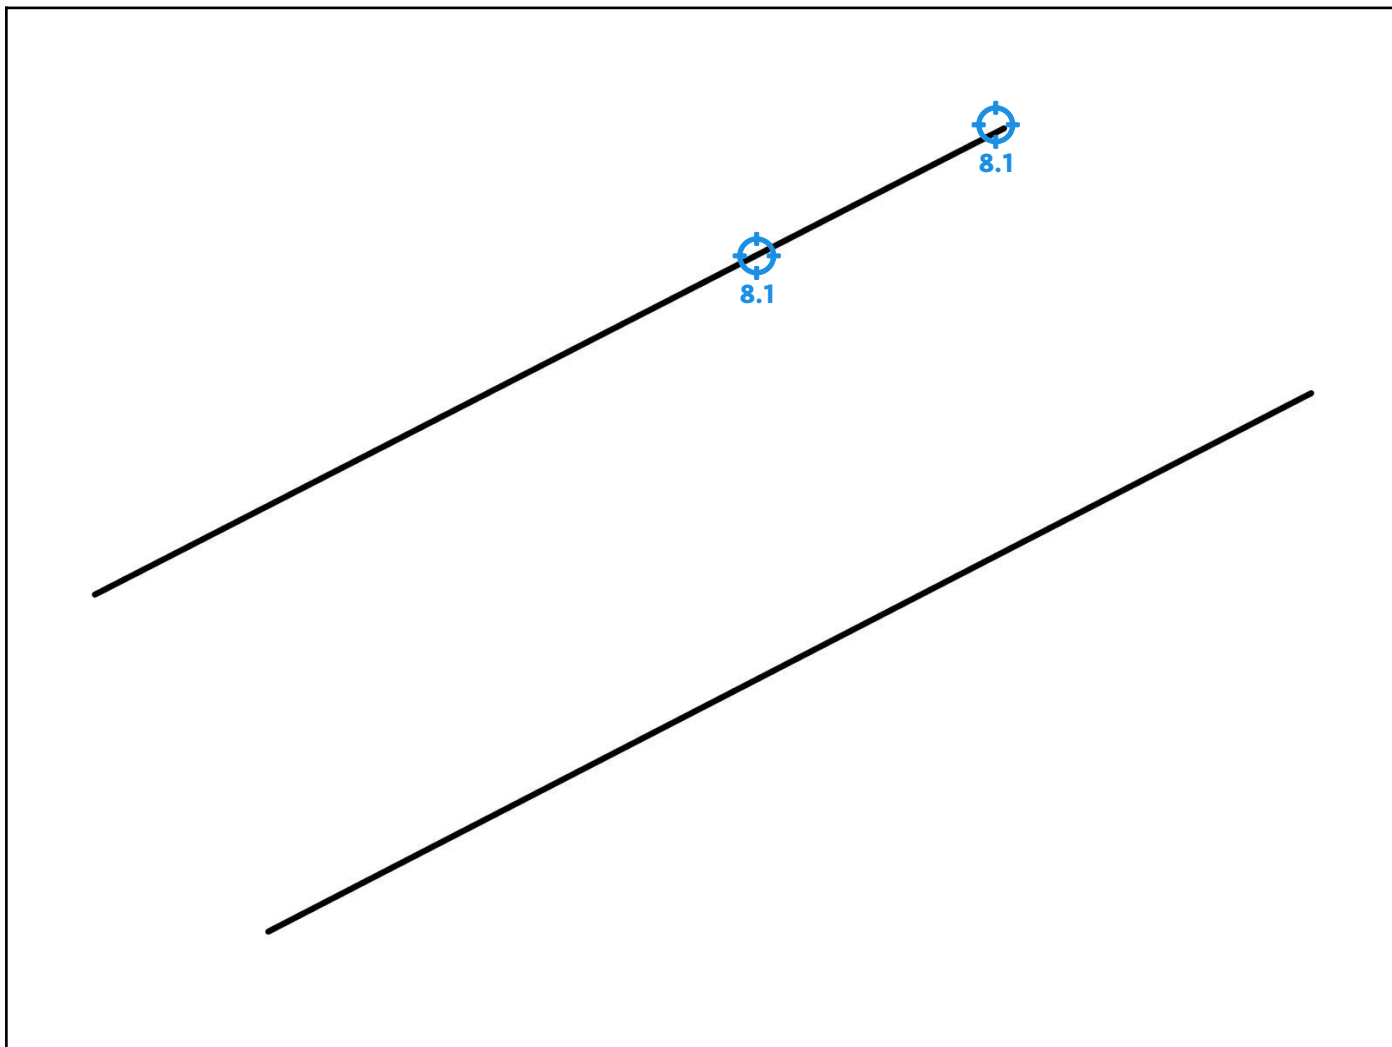
Plan 2.1: keermuren plan

Beschrijving	Type	Actie
8. Cementering keermuur	Geen asbest	-
8.1 Code: MS02	Mengmonster	-
