Asbestinventarisatetest

Tervuursestraat 99/0305, 3000 Leuven

Attestnummer : 20260327-000083.000

Niet-asbestveilig

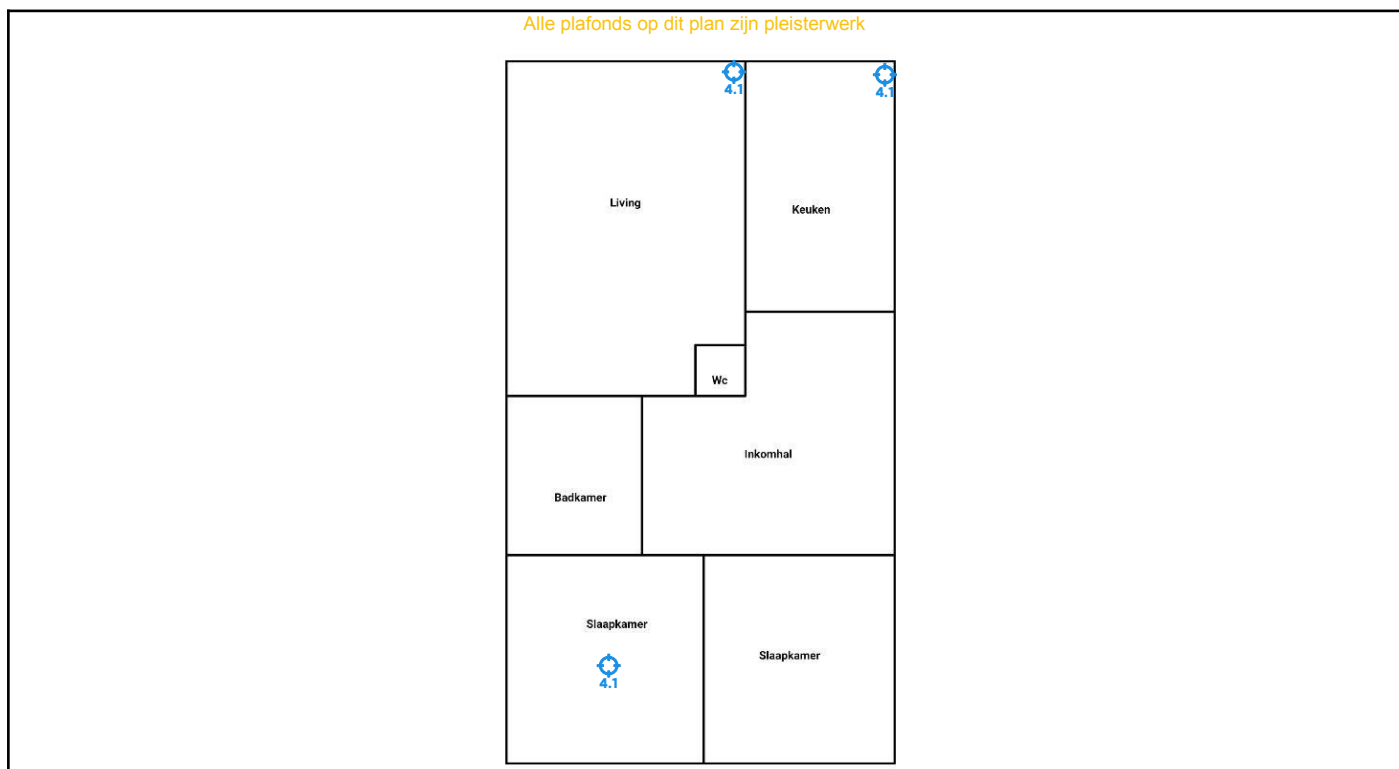
Plan 1.1: Bus 0305 - Plafonds

Beschrijving	Type	Actie
4. Pleisterwerk plafonds	Geen asbest	-
4.1 Code: MM02	Mengmonster	-

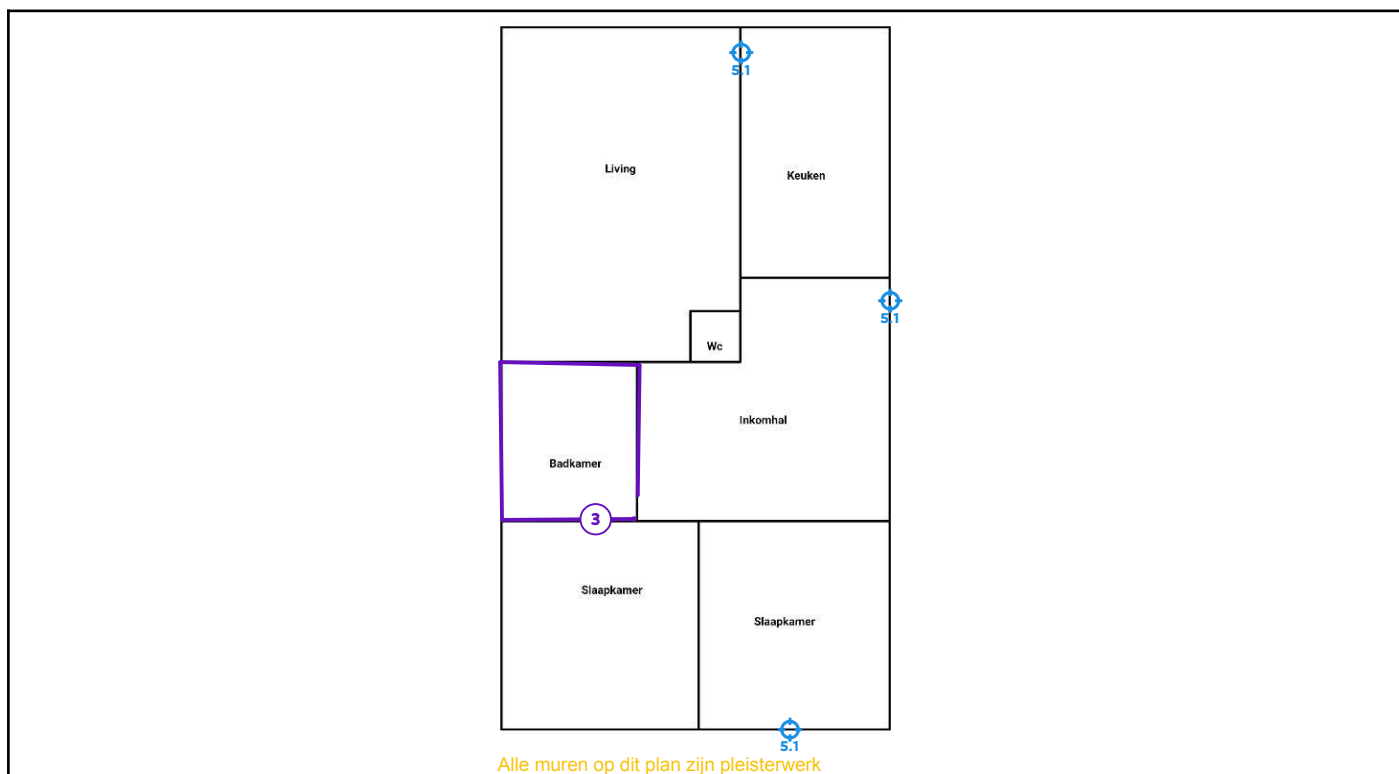
Plan 1.2: Bus 0305 - Wanden

Beschrijving	Type	Actie
3. Faiencetegels (lijm)	Advies	-
5. Pleisterwerk wanden	Geen asbest	-
5.1 Code: MM01	Mengmonster	-
