# Asbestinventarisatetest

Lindenstraat 4, 1742 Ternat

Attestnummer : 20230327-000557.000

Uitgegeven op : 27.03.2023

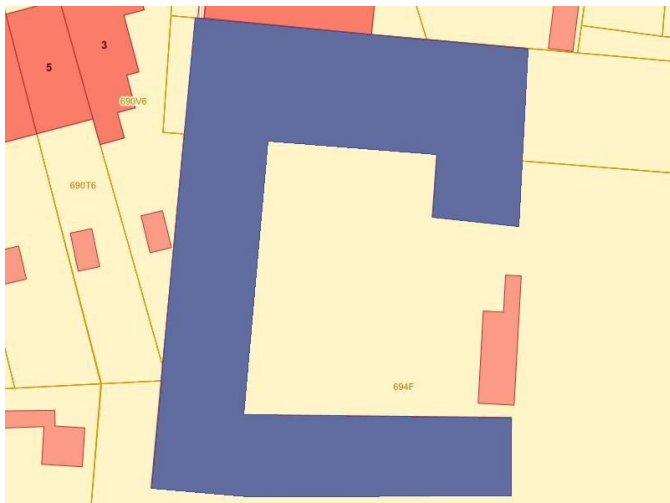
# Zone 1: Hoofdgebouw

- 1 Asbestmateriaal**
- 1 Beperking**
- 0 Uitsluiting
- 0 Roerend goed
- 0 Puin, steenslag, (water)bodem
- 0 Advies
- 5 Geen asbest**

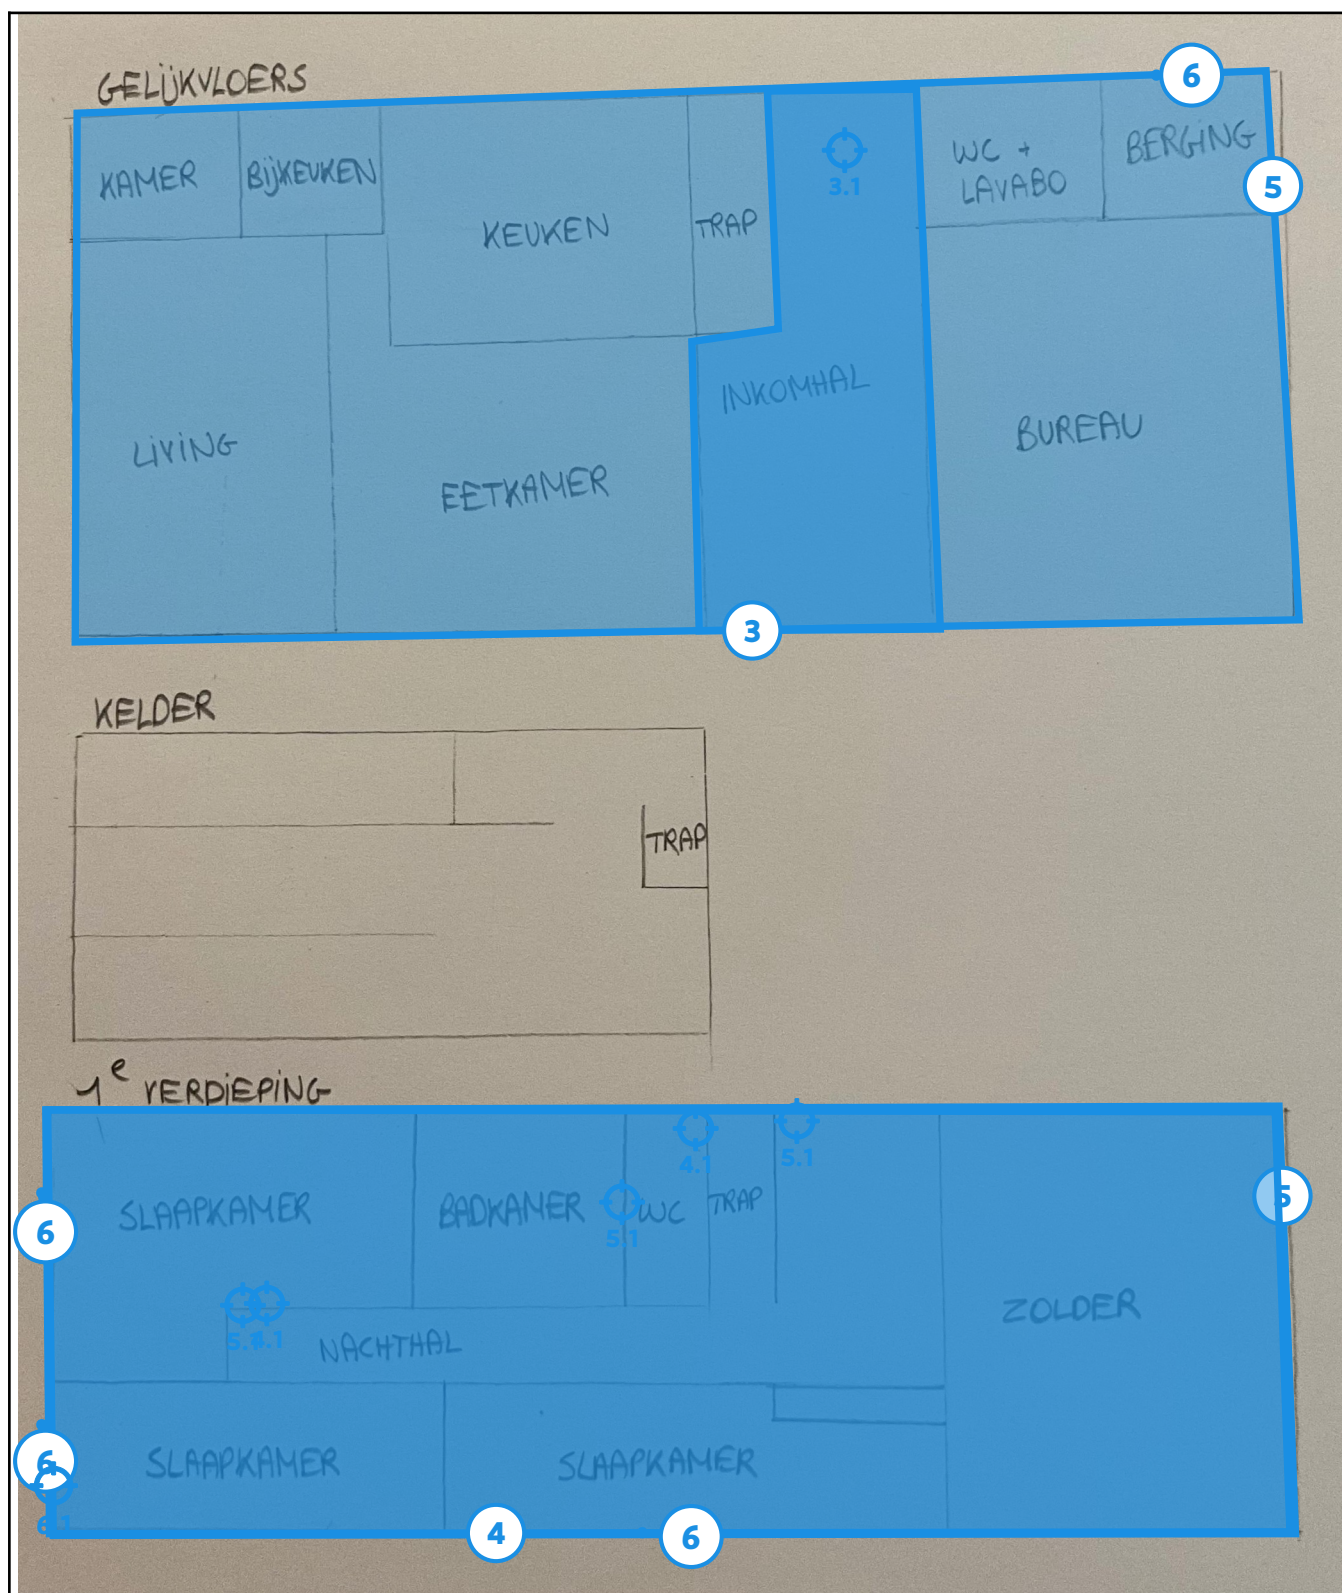
# Plan 1.1: Grondplan woning

3. Tegels zwart-wit_inkomhal	Geen asbest	-
3.1 Code: 4	Puntmonster	-
4. Pleisterwerk_plafond	Geen asbest	-
4.1 Code: 1.2	Mengmonster	-
5. Pleisterwerk_muren	Geen asbest	-
5.1 Code: 1.1	Mengmonster	-
6. Kit vensters	Geen asbest	-
6.1 Code: 2	Puntmonster	-

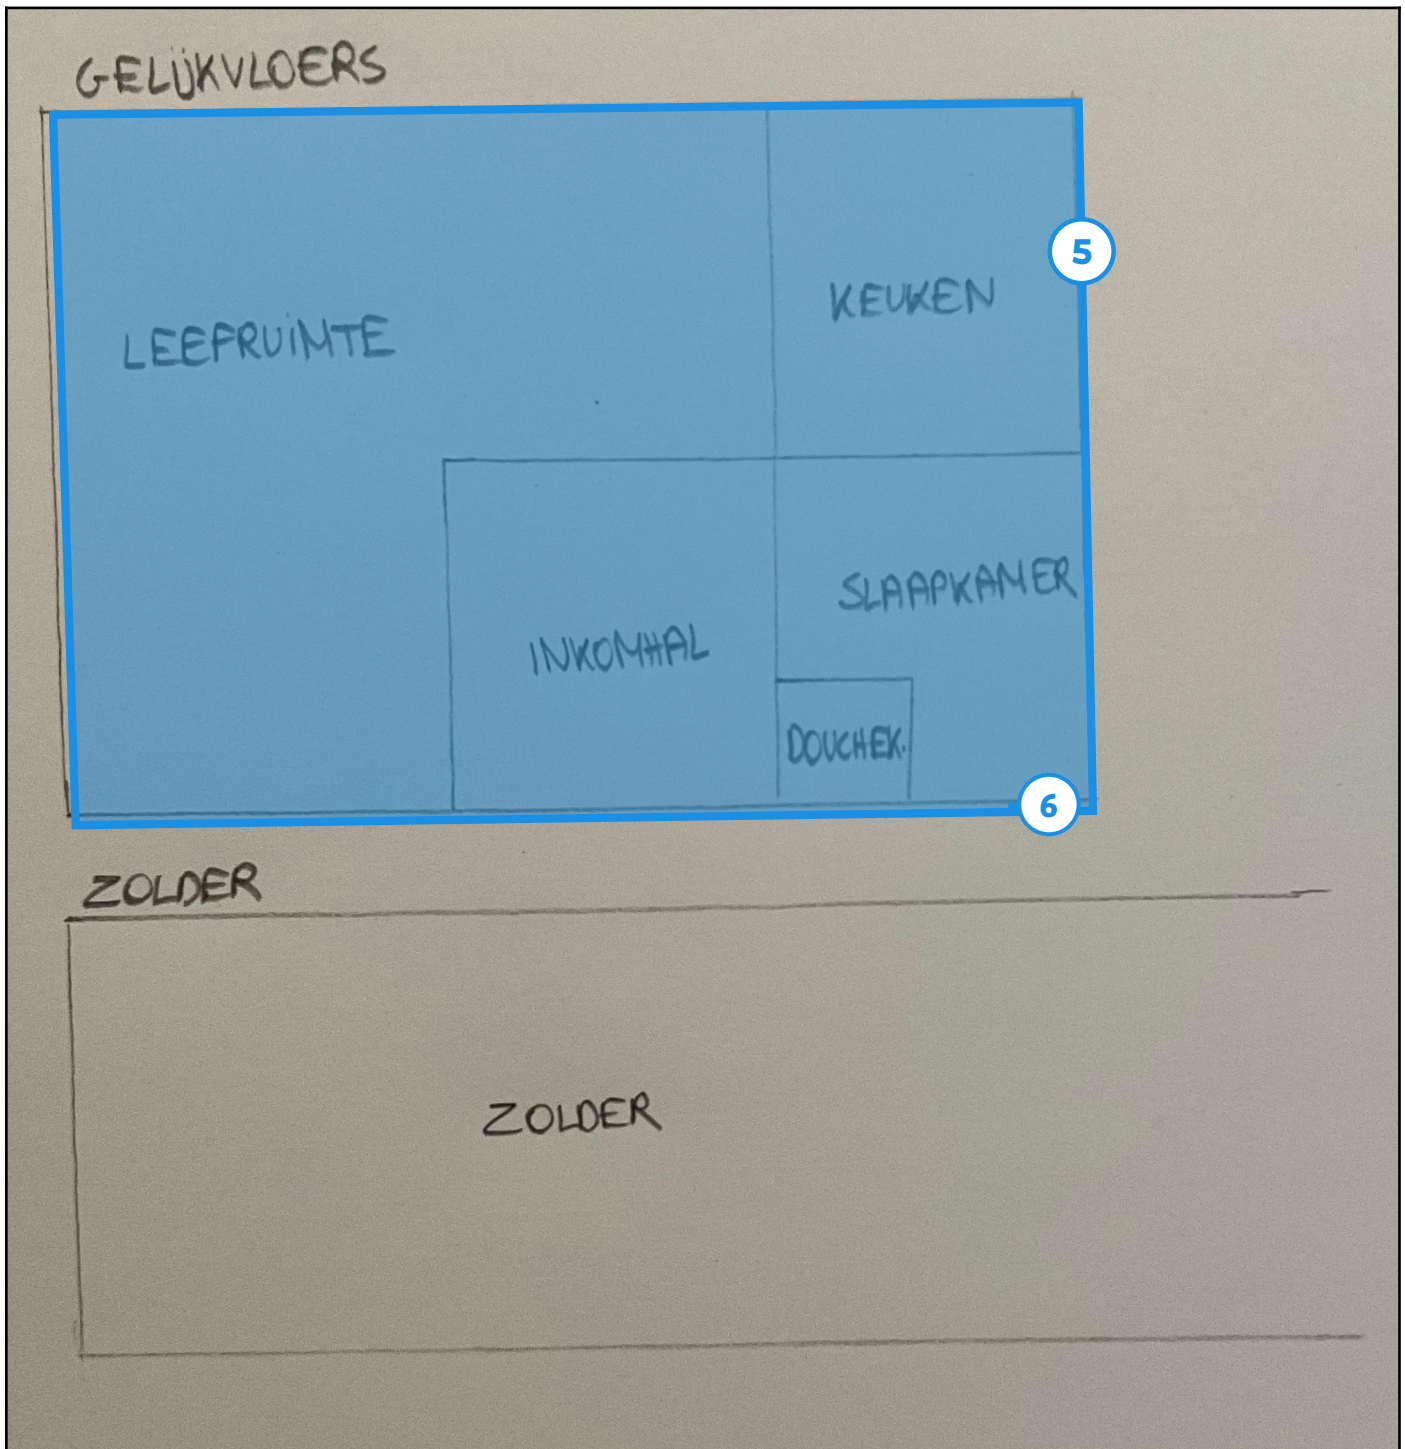
## Plan 1.2: Grondplan 2e woonentiteit

Beschrijving	Type	Actie
5. Pleisterwerk_muren	Geen asbest	-
6. Kit vensters	Geen asbest	-

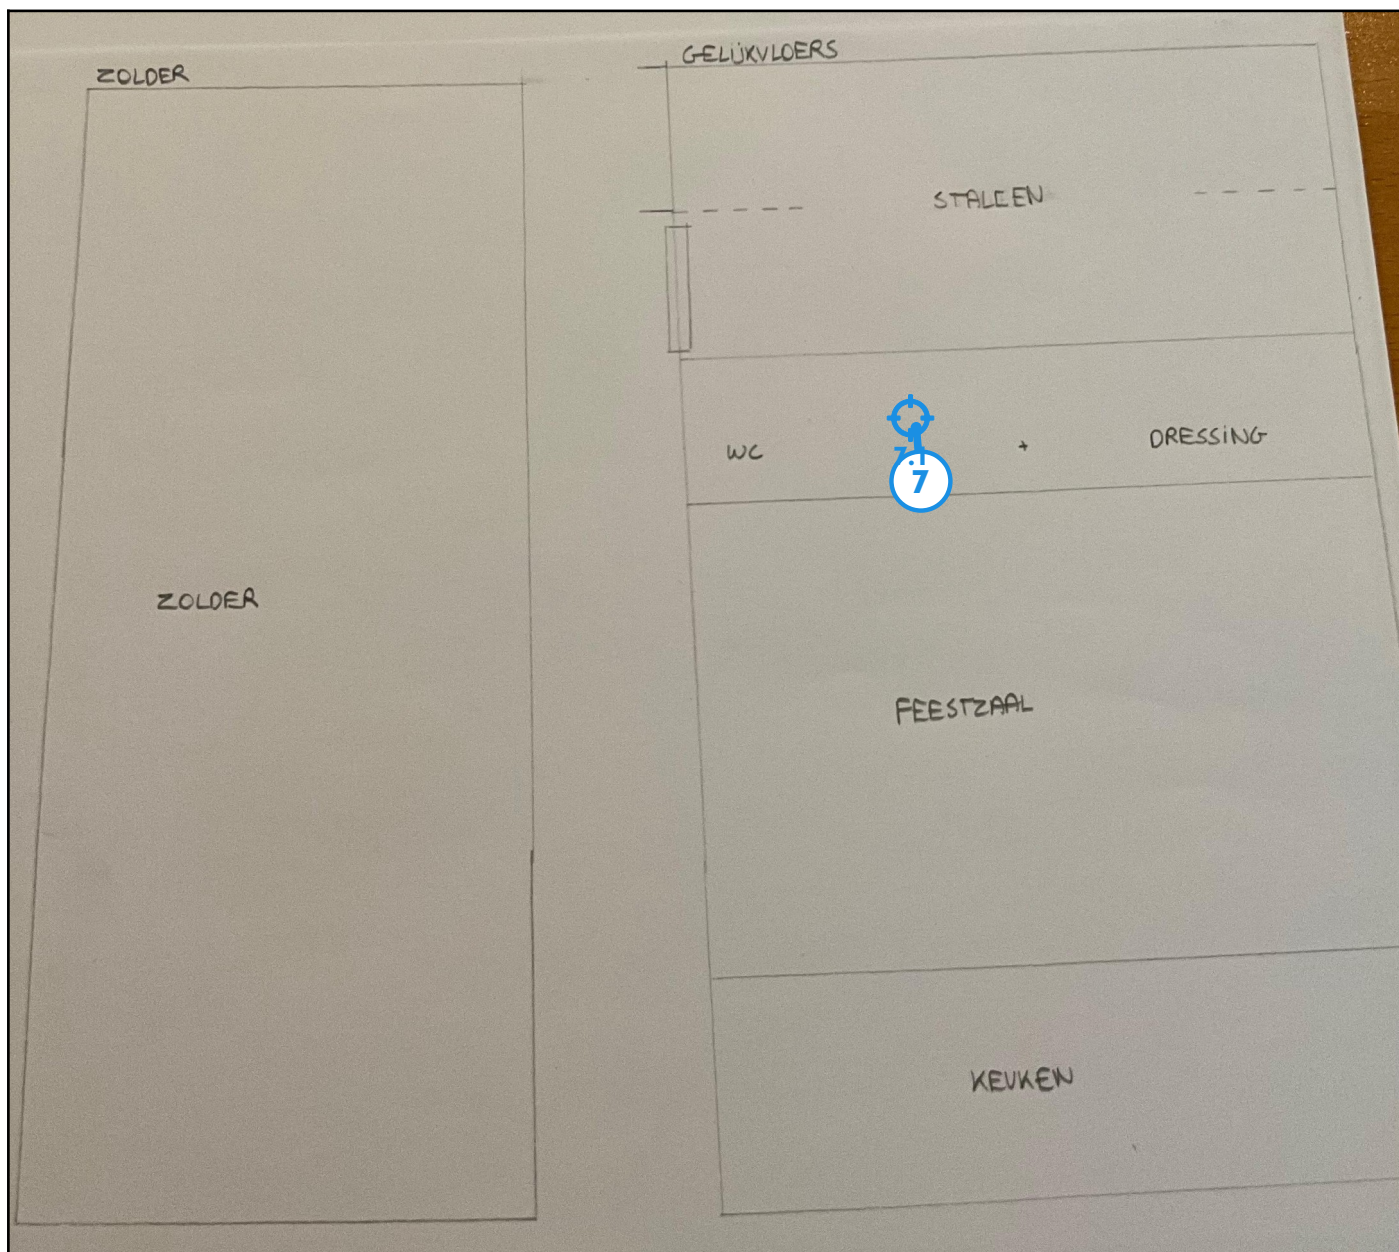
## Plan 1.4: Grondplan feestzaal

Beschrijving	Type	Actie
7. Afwasbak_feestzaal	Geen asbest	-
7.1 Code: 5	Puntmonster	-

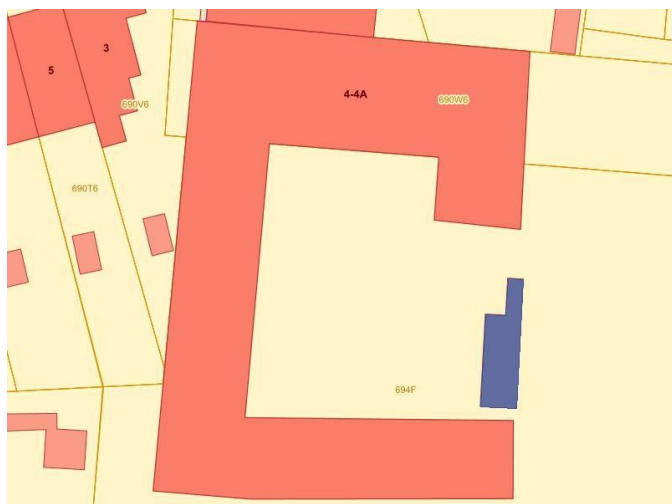
## Zone 2: Bijgebouw

- 0 Asbestmaterialen
- 0 Beperkingen
- 0 Uitsluitingen
- 0 Roerende goederen
- 0 Puin, steenslag, (water)bodem
- 0 Adviezen
- 1 Geen asbest**

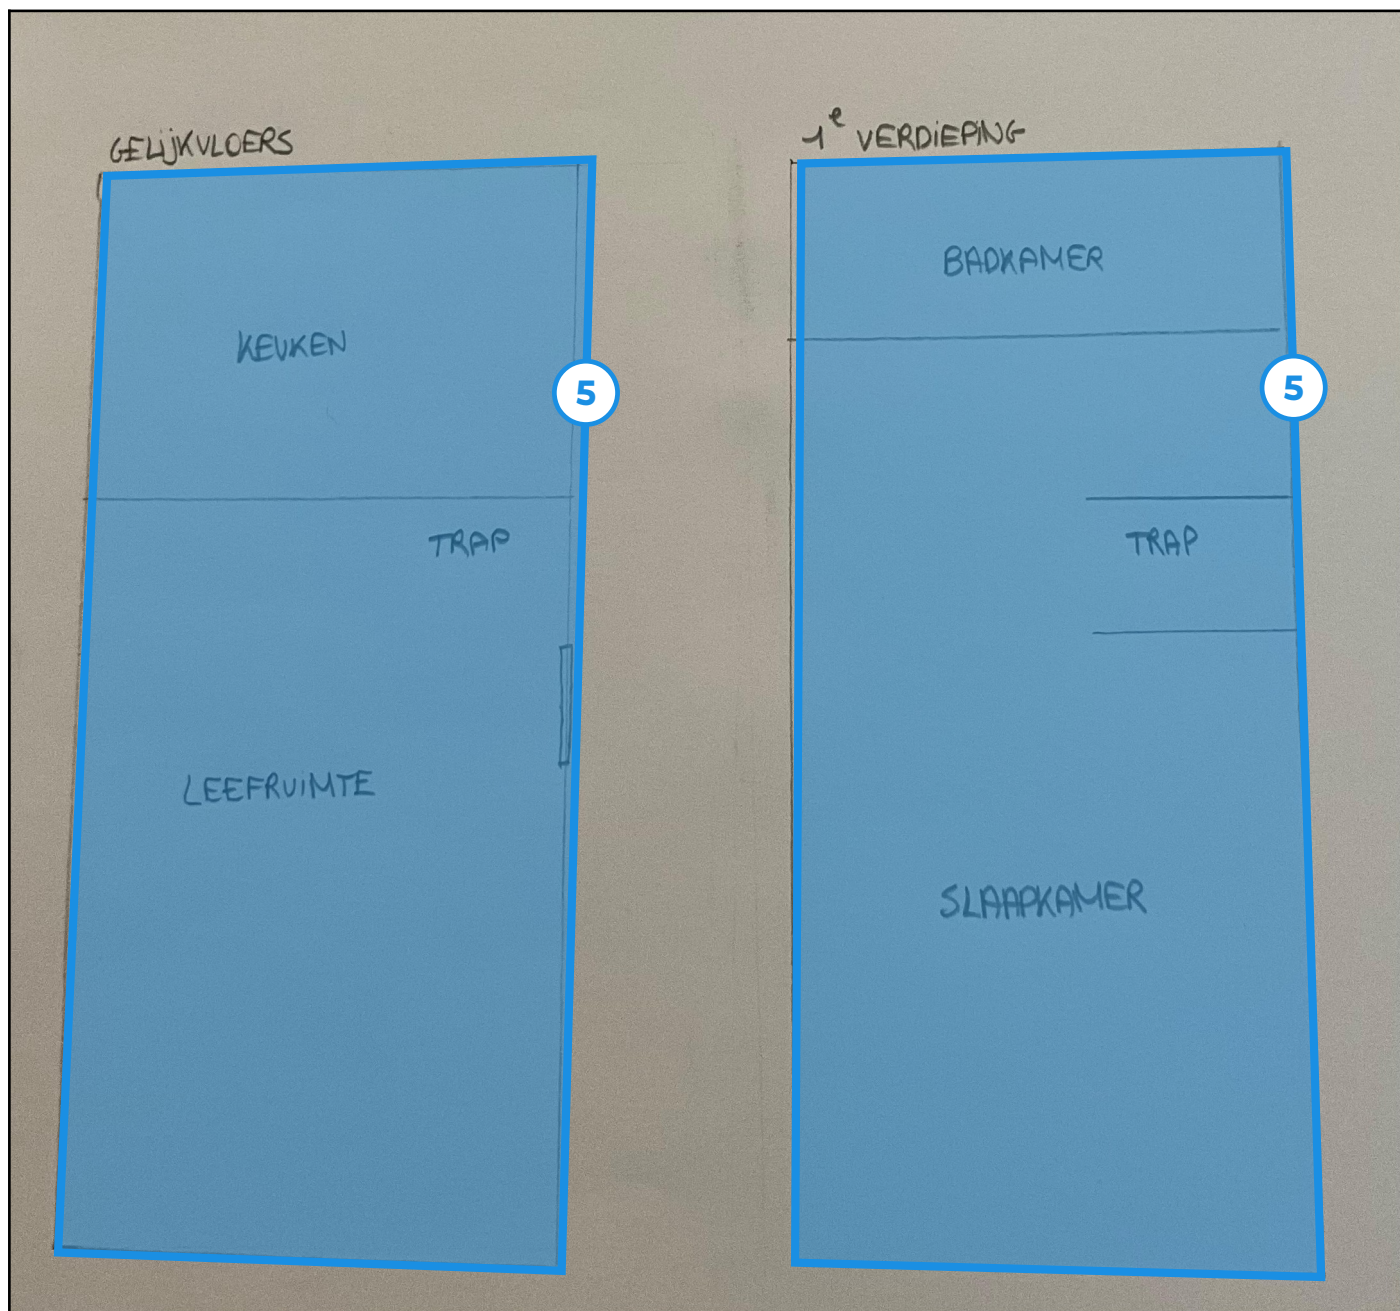
## Plan 2.1: Grondplan gastenverblijf

Beschrijving	Type	Actie
5. Pleisterwerk_muren	Geen asbest	-
