Asbestinventarisatetest

Dorpsstraat 10, 3040 Huldenberg

Attestnummer : 20250522-000311.000

Uitgegeven op : 22.05.2025

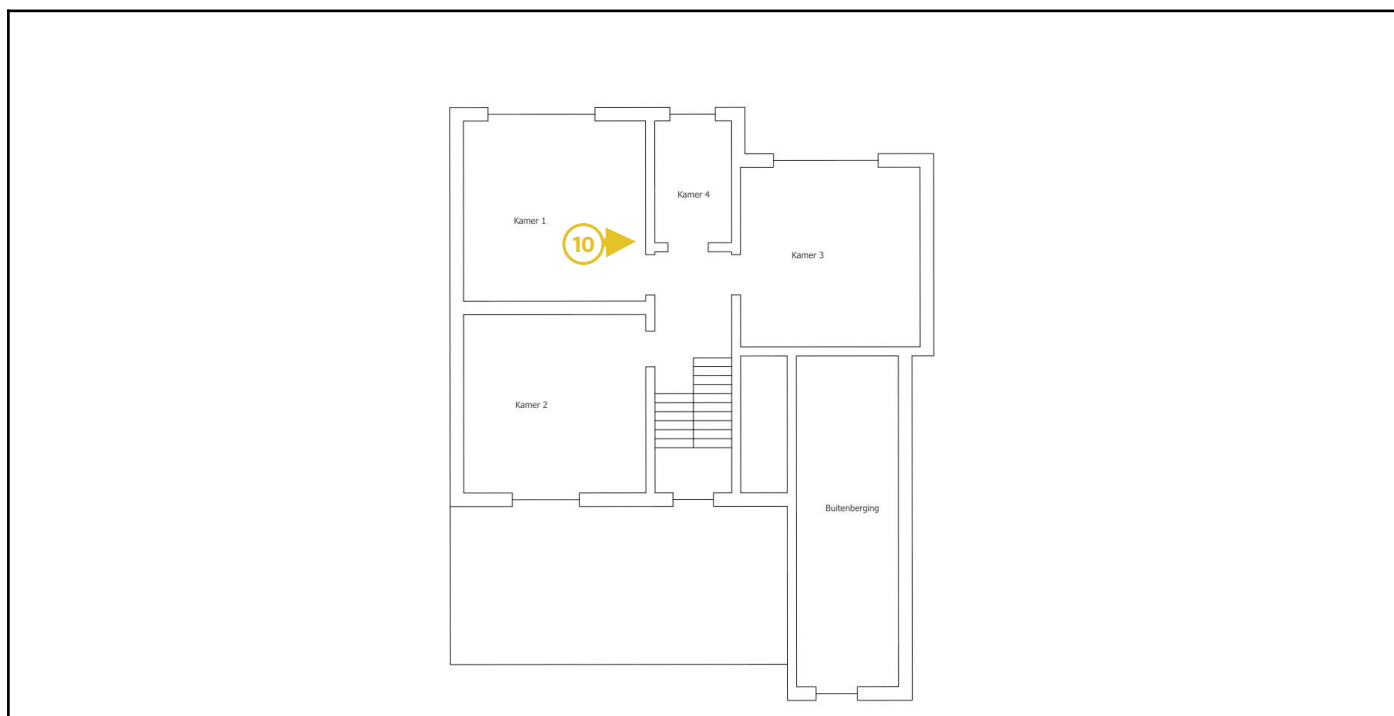
Plan 1.2: plan niv +1

Beschrijving	Type	Actie
10. Bakeliet schakelaars stopcontacten, verdeel dozen, fittingen	Asbestmateriaal	Zorgvuldig beheren

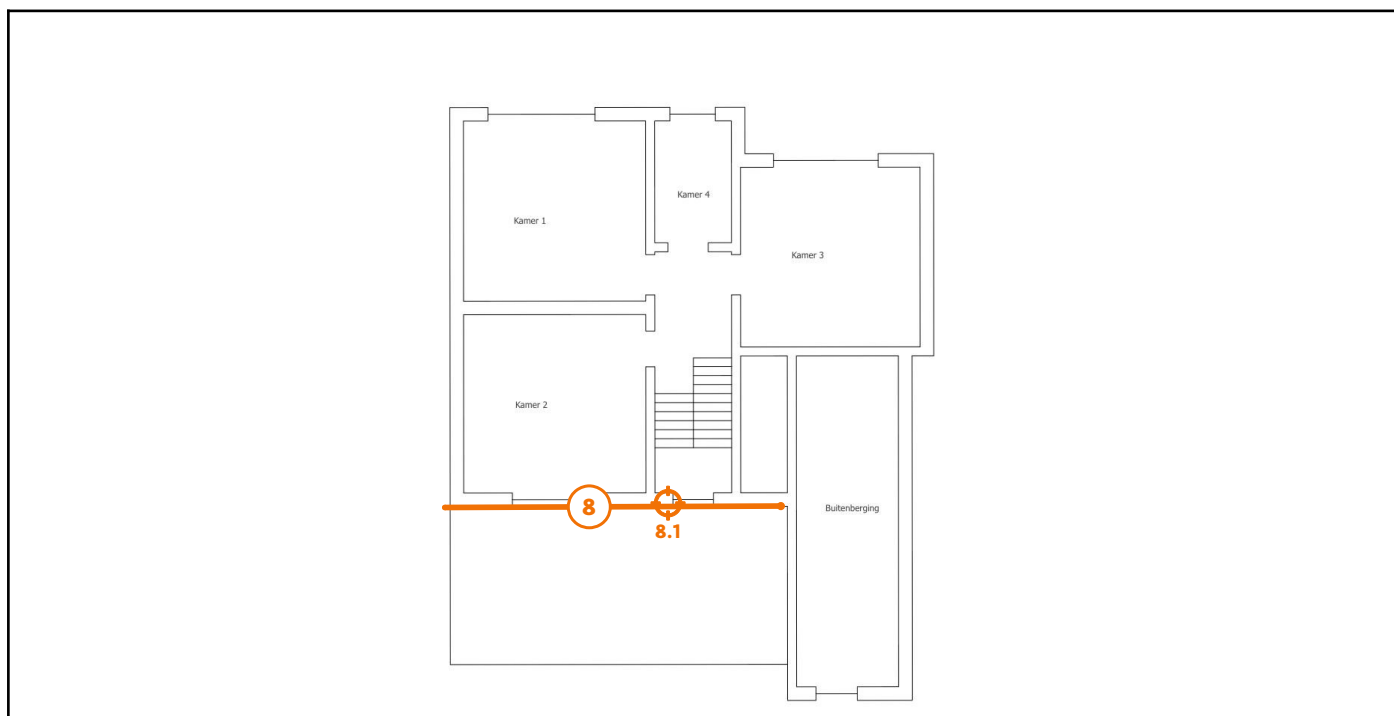
Plan 1.9: plan niv +1

Beschrijving	Type	Actie
8. Cementgebonden leien - achtergevel	Asbestmateriaal	Verwijderen
8.1 Code: 2505/25	Puntmonster	-

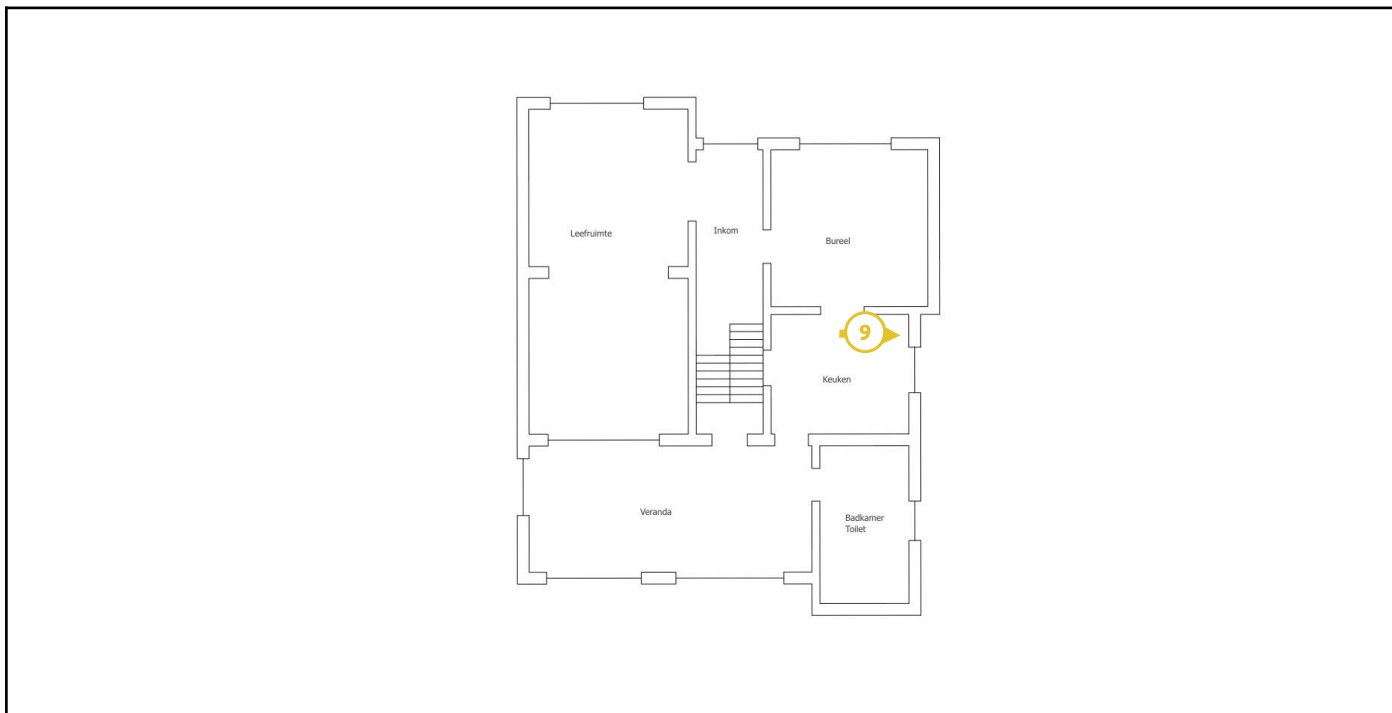
Plan 2.2: plan niv v+0

Beschrijving	Type	Actie
9. Bakeliet tellerkast	Asbestmateriaal	Zorgvuldig beheren

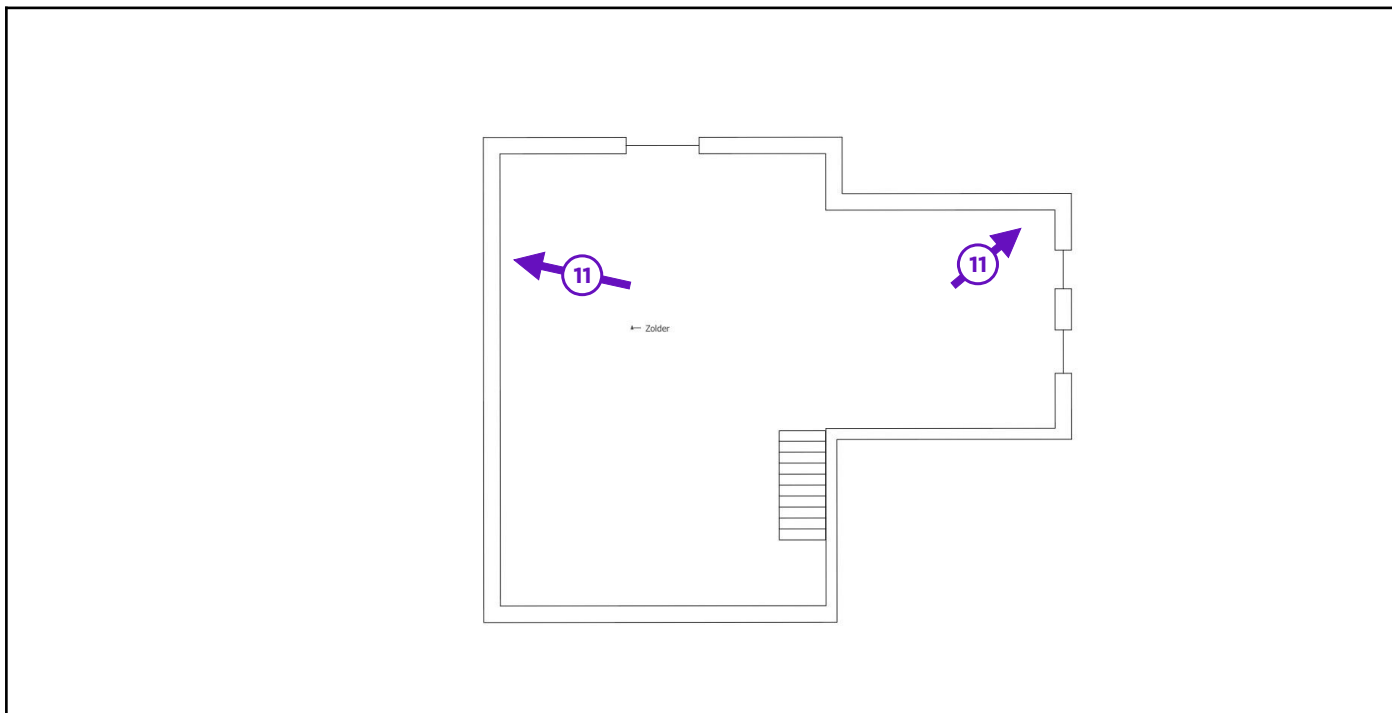
Plan 2.5: plan niv +2

Beschrijving	Type	Actie
11. Schoorsteen rookgaskanaal - beoordeling	Beperking	-

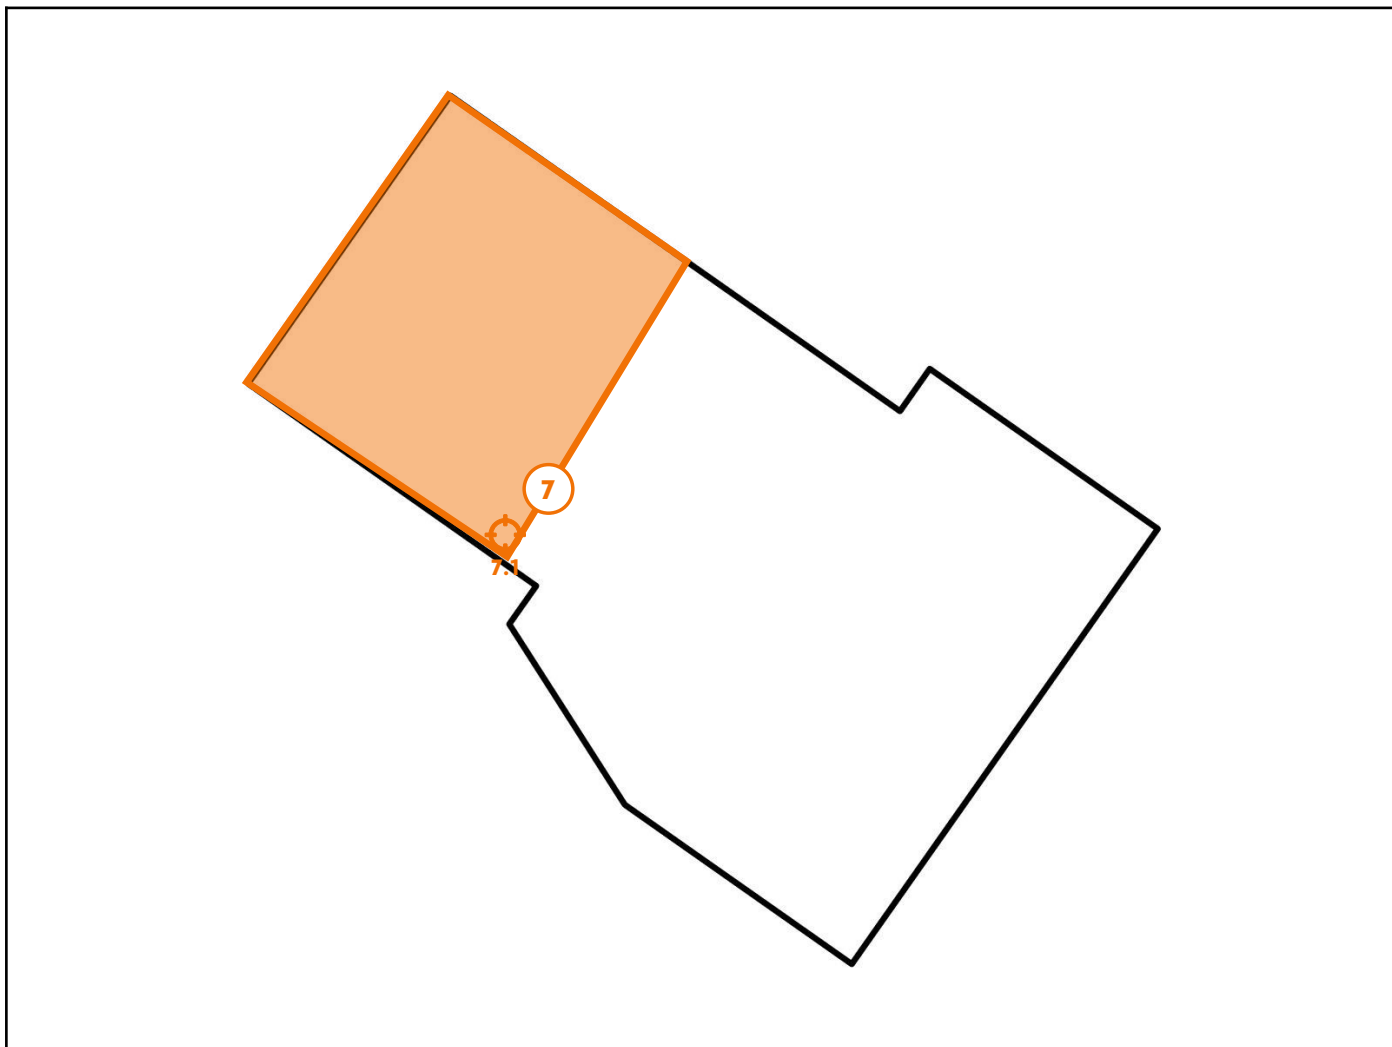
Plan 3.3: garage + houtopslag plan

Beschrijving	Type	Actie
7. Cementgebonden leien - dak garage	Asbestmateriaal	Verwijderen
7.1 Code: 2505/27	Puntmonster	-

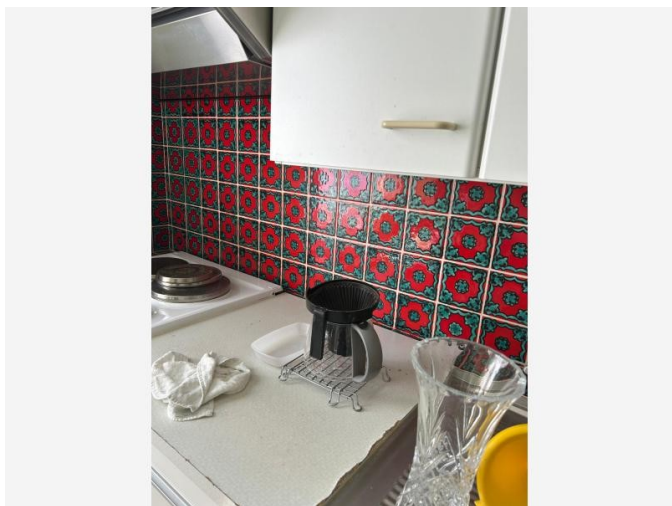
Vrije foto

De wanden van de gemarkeerde zone zijn betegeld, het is dus mogelijk dat er een asbestverdachte lijmlaag achter zit.

Bij renovatie of sloop is het aangeraden om een destructief onderzoek te laten uitvoeren van deze toepassingen.

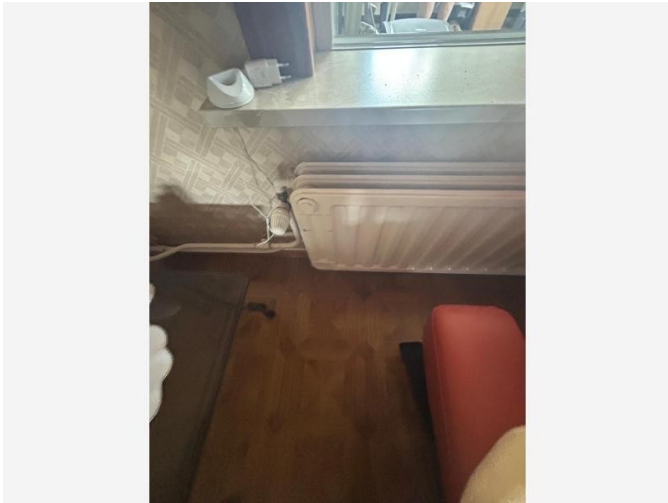
Vrije foto

Er zijn radiatoren aanwezig die asbesthoudende pakkingen kunnen bevatten..

Bij renovatie of sloop is een destructief onderzoek naar deze radiatoren noodzakelijk.

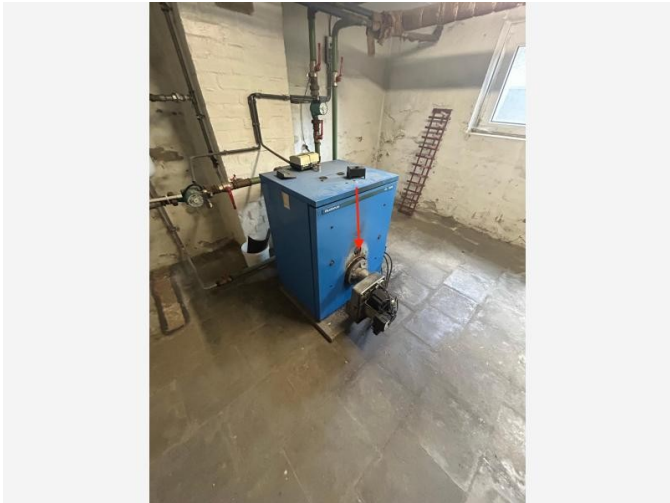
Vrije foto

Oudere CV ketels zoals deze bevatten vaak pakkingen die mogelijk asbestverdacht of asbesthoudend zijn. Omdat wij geen destructieve methoden mogen toepassen, hebben we visueel aan de buitenzijde geen pakkingen kunnen vaststellen. Bij renovatie of sloop is een destructief onderzoek echter noodzakelijk, aangezien de kans groot is dat deze een asbesthoudende pakking bevat.

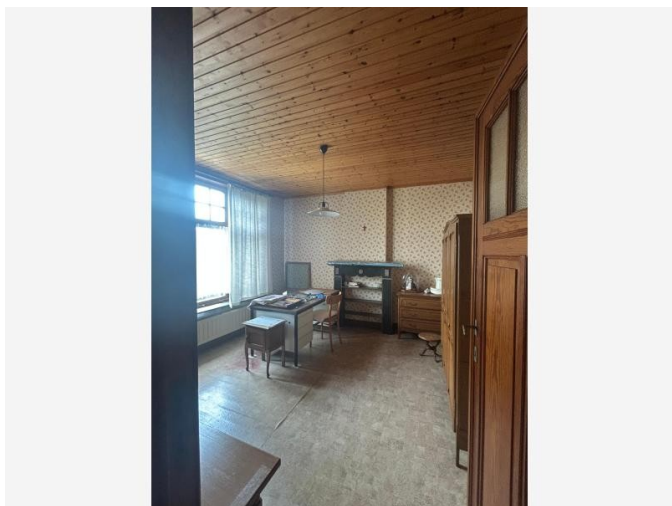
Vrije foto

De plafonds in de gemarkeerde zone bestaan houten latten en/of lichte tegels.

We hebben echter niet kunnen vaststellen of er mogelijk asbestverdachte of asbesthoudende materialen achter deze toepassingen aanwezig zijn. Bij renovatie of sloop is het aangeraden om een destructief onderzoek te laten uitvoeren van deze toepassingen.

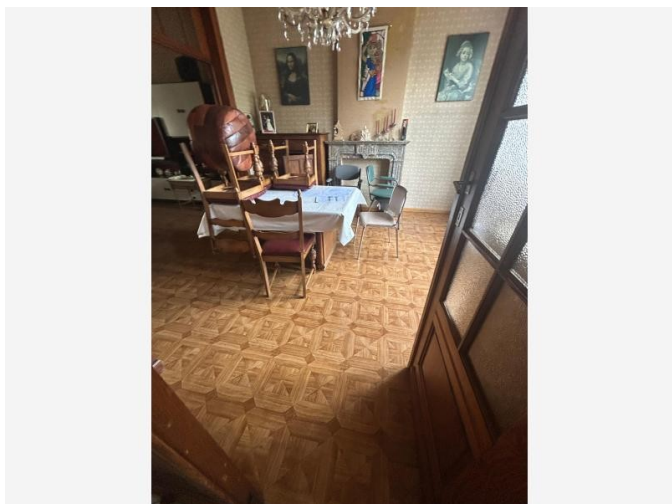
Vrije foto

De vloer in de gemarkeerde zone bestaat uit niet verdachte soepele vinyl, deze is niet asbestverdacht.

We hebben echter niet kunnen vaststellen of er mogelijk asbestverdachte of asbesthoudende materialen onder deze toepassingen aanwezig zijn. Bij renovatie of sloop is het aangeraden om een destructief onderzoek te doen.

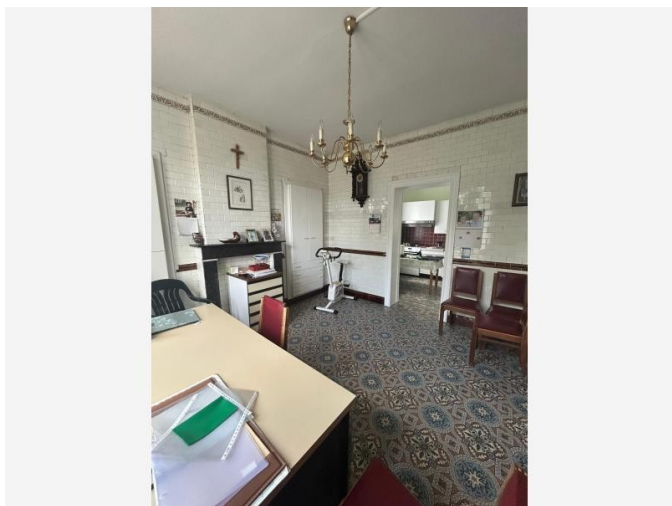
Vrije foto

In de gemarkeerde zone liggen er cementtegels op de vloer, deze zijn niet verdacht en liggen in een cementbed.
Er is dus ook geen verdachte lijm aanwezig.

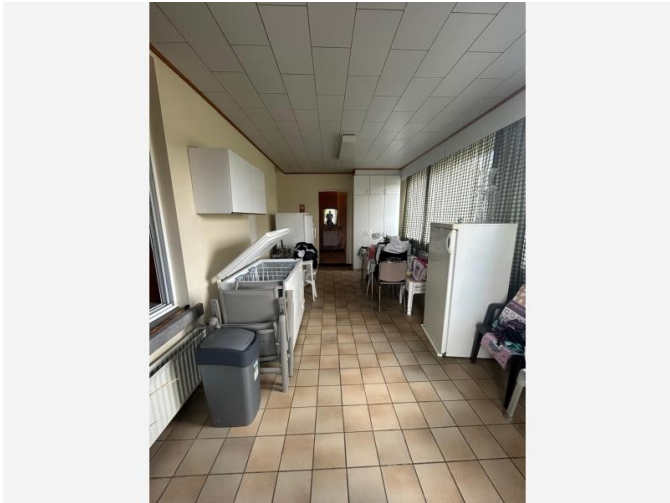
Vrije foto

De vloeren zijn in de gemarkeerde zones zijn betegeld, het is dus mogelijk dat er een asbestverdachte lijmlaag achter zit.

Bij renovatie of sloop is het aangeraden om een destructief onderzoek te laten uitvoeren van deze toepassingen.

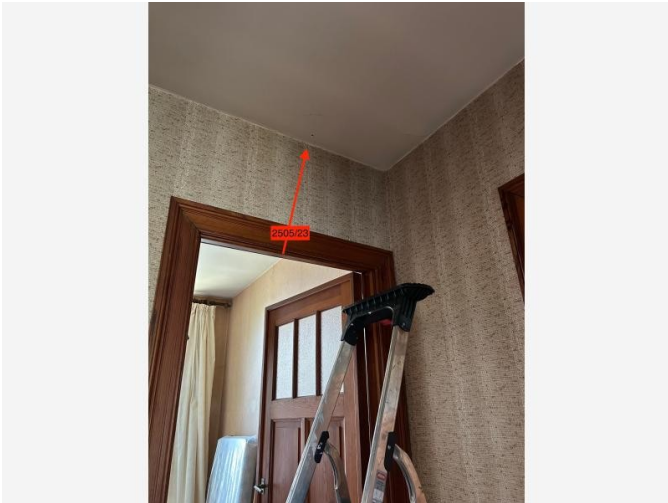
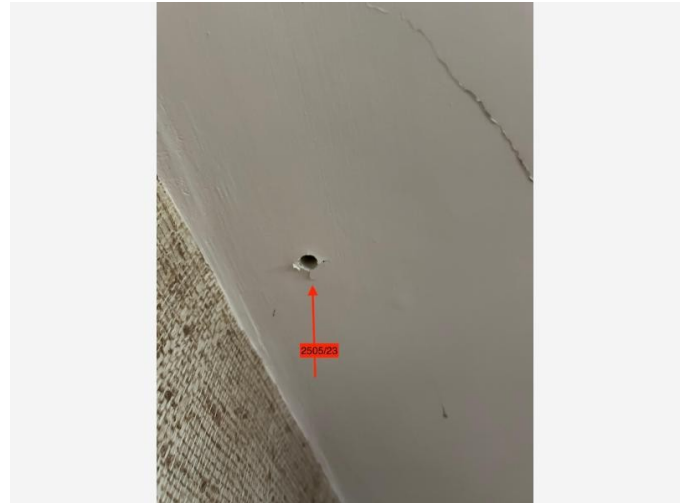
Fiche 21: Pleisterwerk plafonds

Conclusie

Geen asbest

#	Type	Referentie	Resultaat
21.1	Mengmonster	2505/23	Geen asbest

Beschrijving	Pleisterwerk plafonds
Omgeving	Binnen
Primaire drager	Plafond
Bindmiddel van materiaal	Gips - kalk
Gebondenheid op basis van bindmiddel	Niet-hechtgebonden
Hoeveelheid (oppervlakte - dikte - aantal)	• 71,00 m ² - 0,90 cm - 1 stuk
Totaal volume	0,639 m ³
Identificatiemethode	Vaststelling met monstername
Destructieve handeling voor identificatie	Nee
Opmerking	Deze oppervlakte, volumes en gewichten zijn niet gemeten, maar geschat op basis van een benadering van het aanwezig pleisterwerk in alle plafonds (de opgegeven hoeveelheden mogen niet gebruikt worden als maatstaf van heffing).

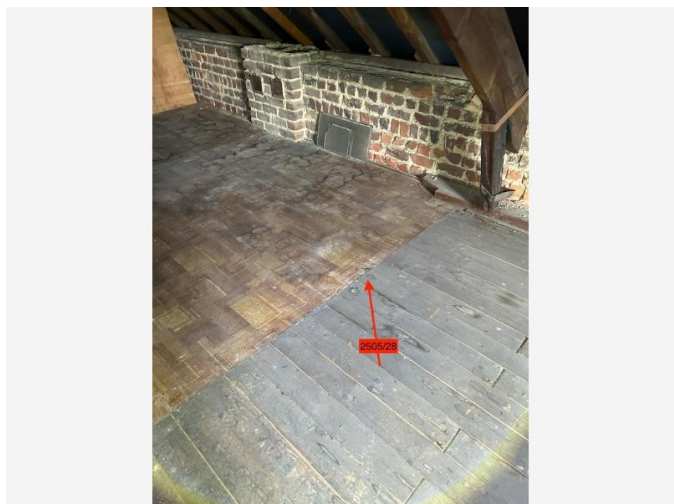
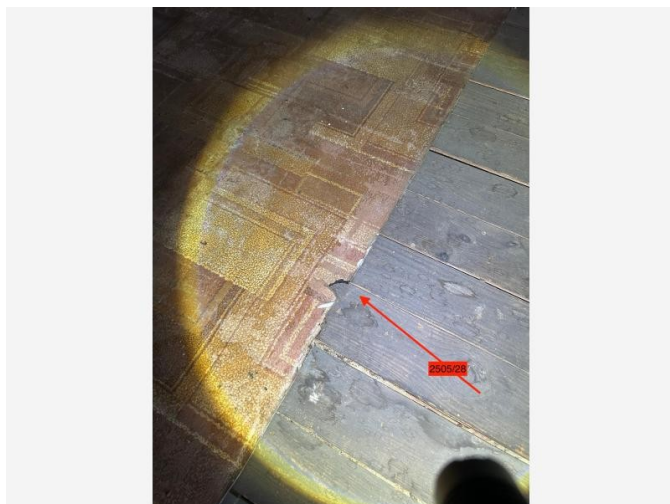
Fiche 23: vloerzeil niv +2

Geen asbest

Beschrijving	vloerzeil niv +2
Omgeving	Binnen
Primaire drager	Vloer
Bindmiddel van materiaal	Karton - papier - viltachtig
Gebondenheid op basis van bindmiddel	Niet-hechtgebonden
Hoeveelheid (oppervlakte - aantal)	• 30,00 m ² - 1 stuk
Totale oppervlakte	30,00 m ²
Identificatiemethode	Vaststelling met monstername
Destructieve handeling voor identificatie	Nee
Opmerking	op een deel van niv +2 migt vloerzeil.
