Asbestinventarisatetest

Klein Dalenstraat 46, 3020 Herent

Attestnummer : 20250818-000133.000

Uitgegeven op : 18.08.2025

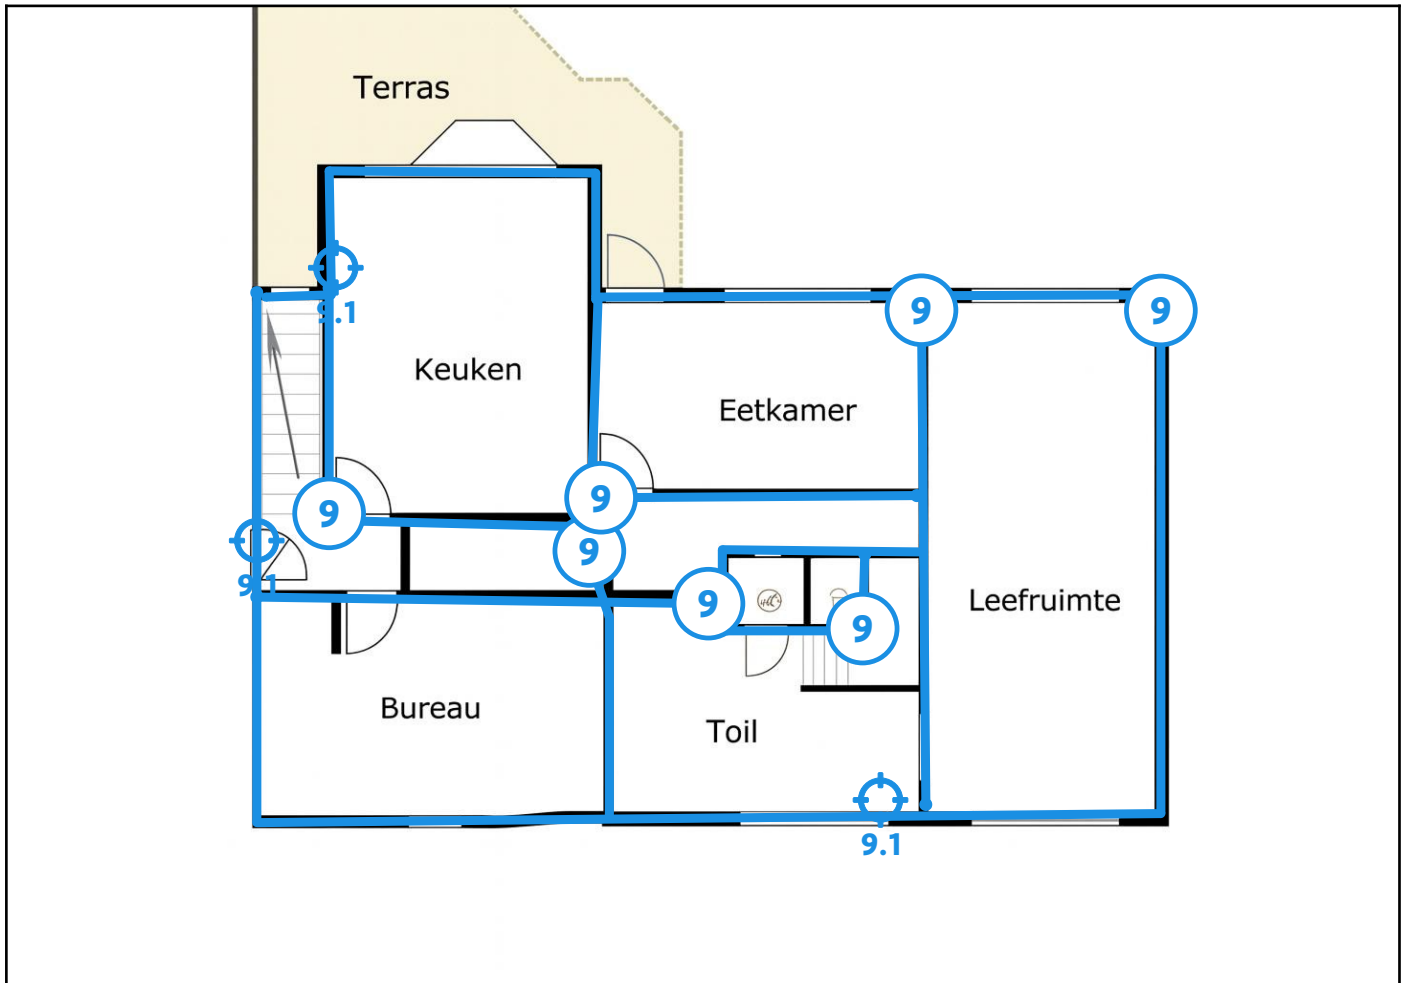
Plan 1.1: Hoofgebouw plan V-0 Pleisterwerk muren

Beschrijving	Type	Actie
9. Pleisterwerk muren	Geen asbest	-
9.1 Code: MM-01	Mengmonster	-

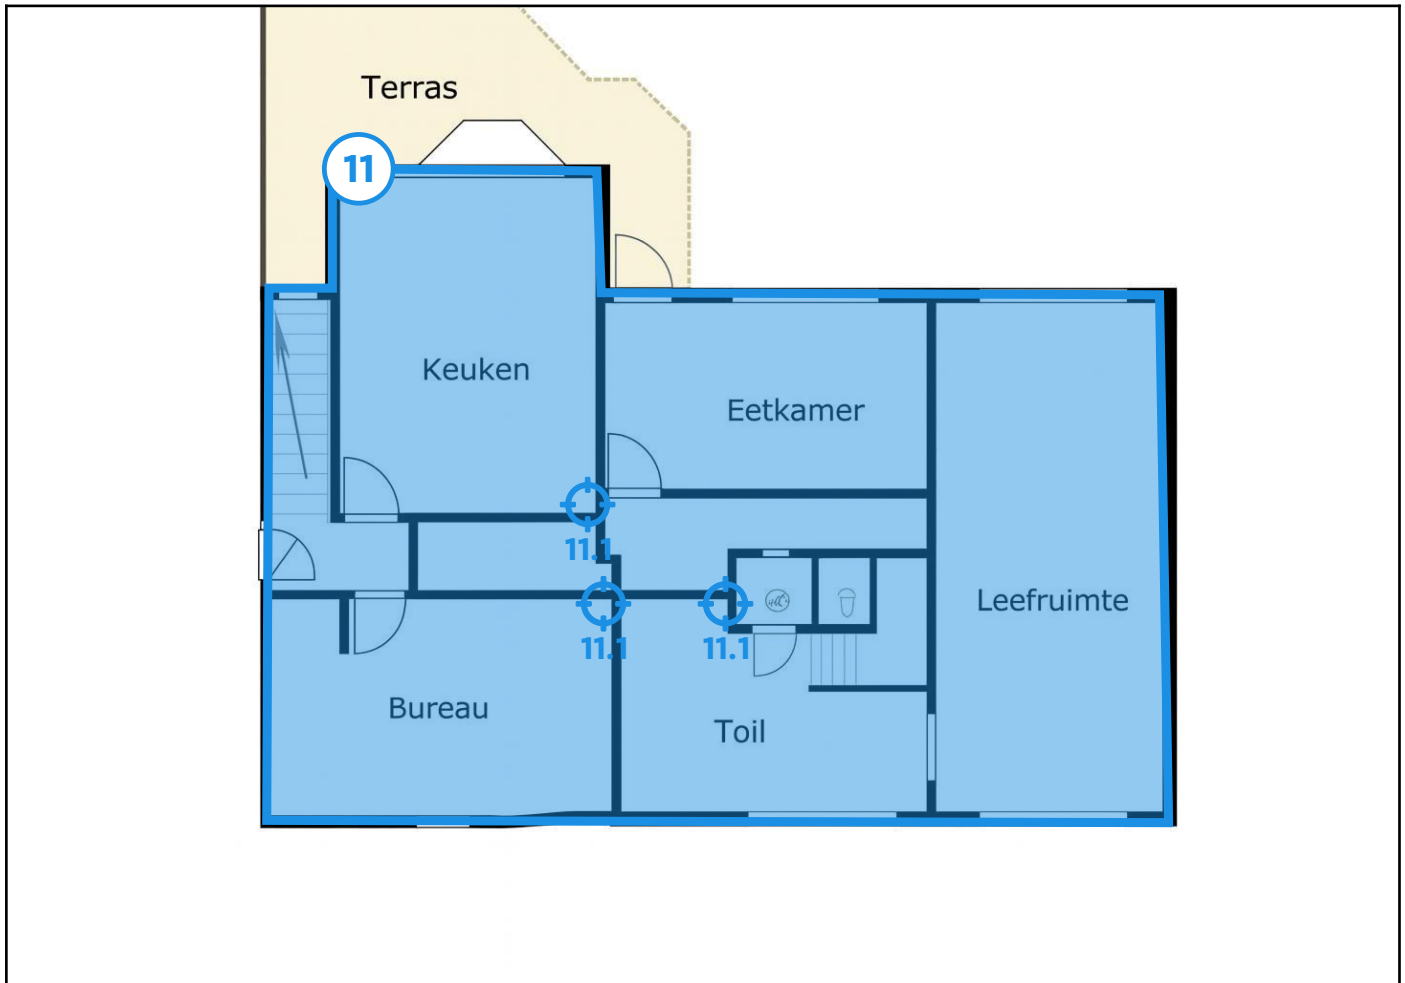
Plan 1.2: Hoofdgebouw plan V-0 Pleisterwerk plafond

Beschrijving	Type	Actie
11. Pleisterwerk plafond	Geen asbest	-
11.1 Code: MM-02	Mengmonster	-

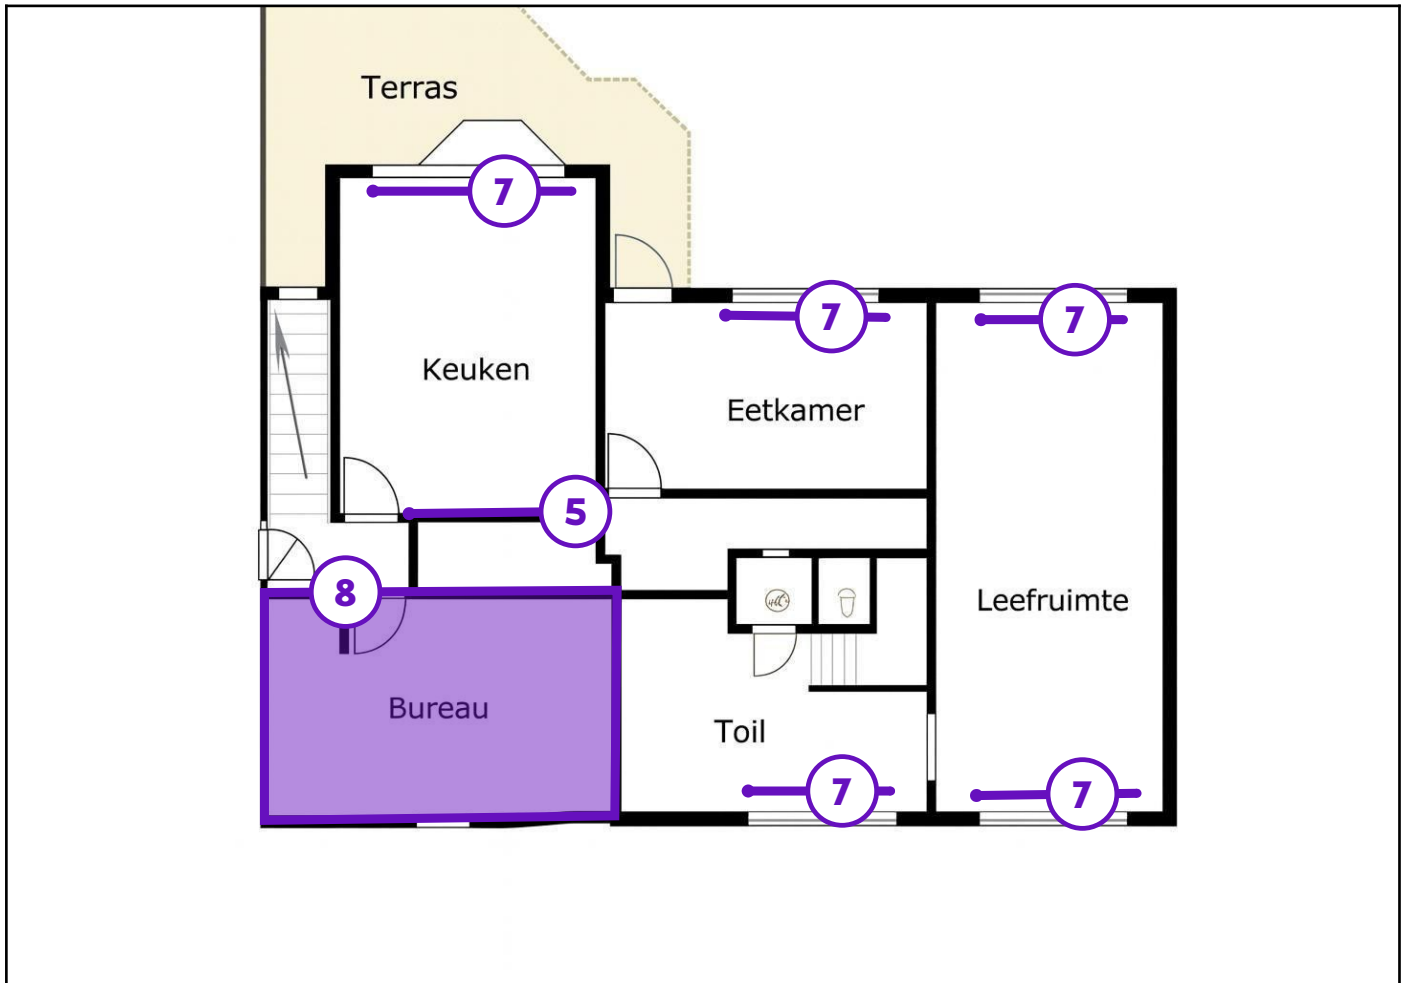
Plan 1.3: Hoofdegebouw plan V-0

Beschrijving	Type	Actie
5. Tegellijm (keuken)	Advies	-
7. Vensterbank (binnen)	Advies	-
8. Tapijt (vloer)	Advies	-

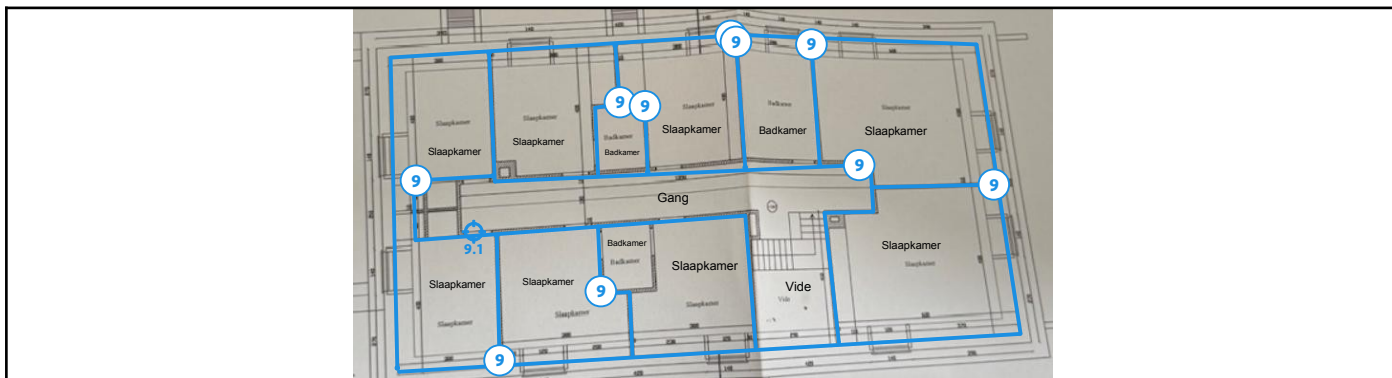
Plan 1.5: Hoofdgebouw plan V+1 Pleisterwerk muren

Beschrijving	Type	Actie
9. Pleisterwerk muren	Geen asbest	-
9.1 Code: MM-01	Mengmonster	-

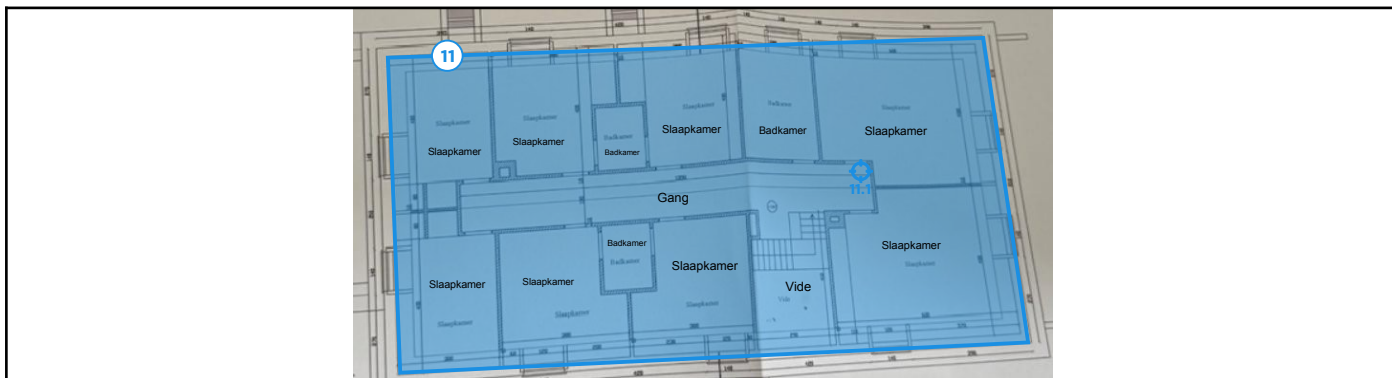
Plan 1.6: Hoofdgebouw plan V+1 Pleisterwerk plafond

Beschrijving	Type	Actie
11. Pleisterwerk plafond	Geen asbest	-
11.1 Code: MM-02	Mengmonster	-

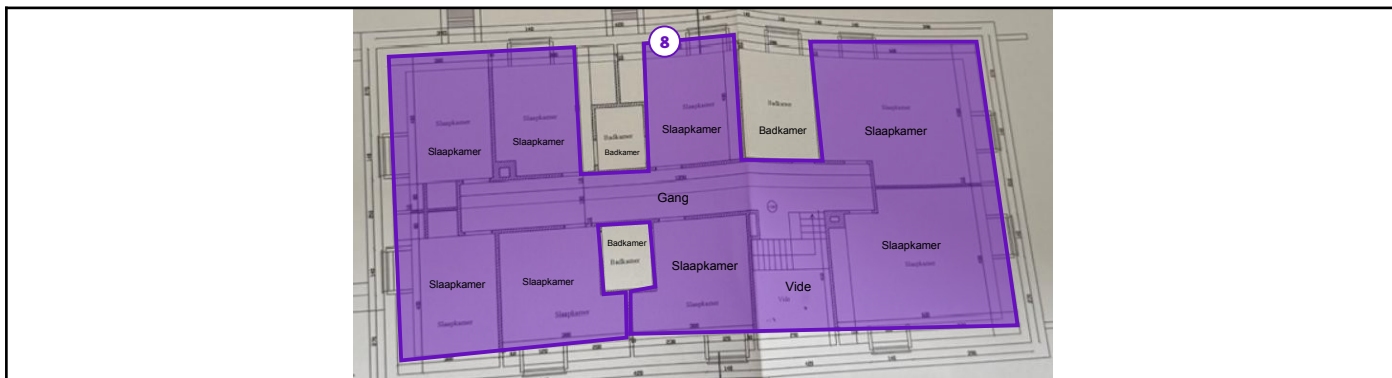
Plan 1.7: Hoofdgebouw plan V+1

Beschrijving	Type	Actie
8. Tapijt (vloer)	Advies	-

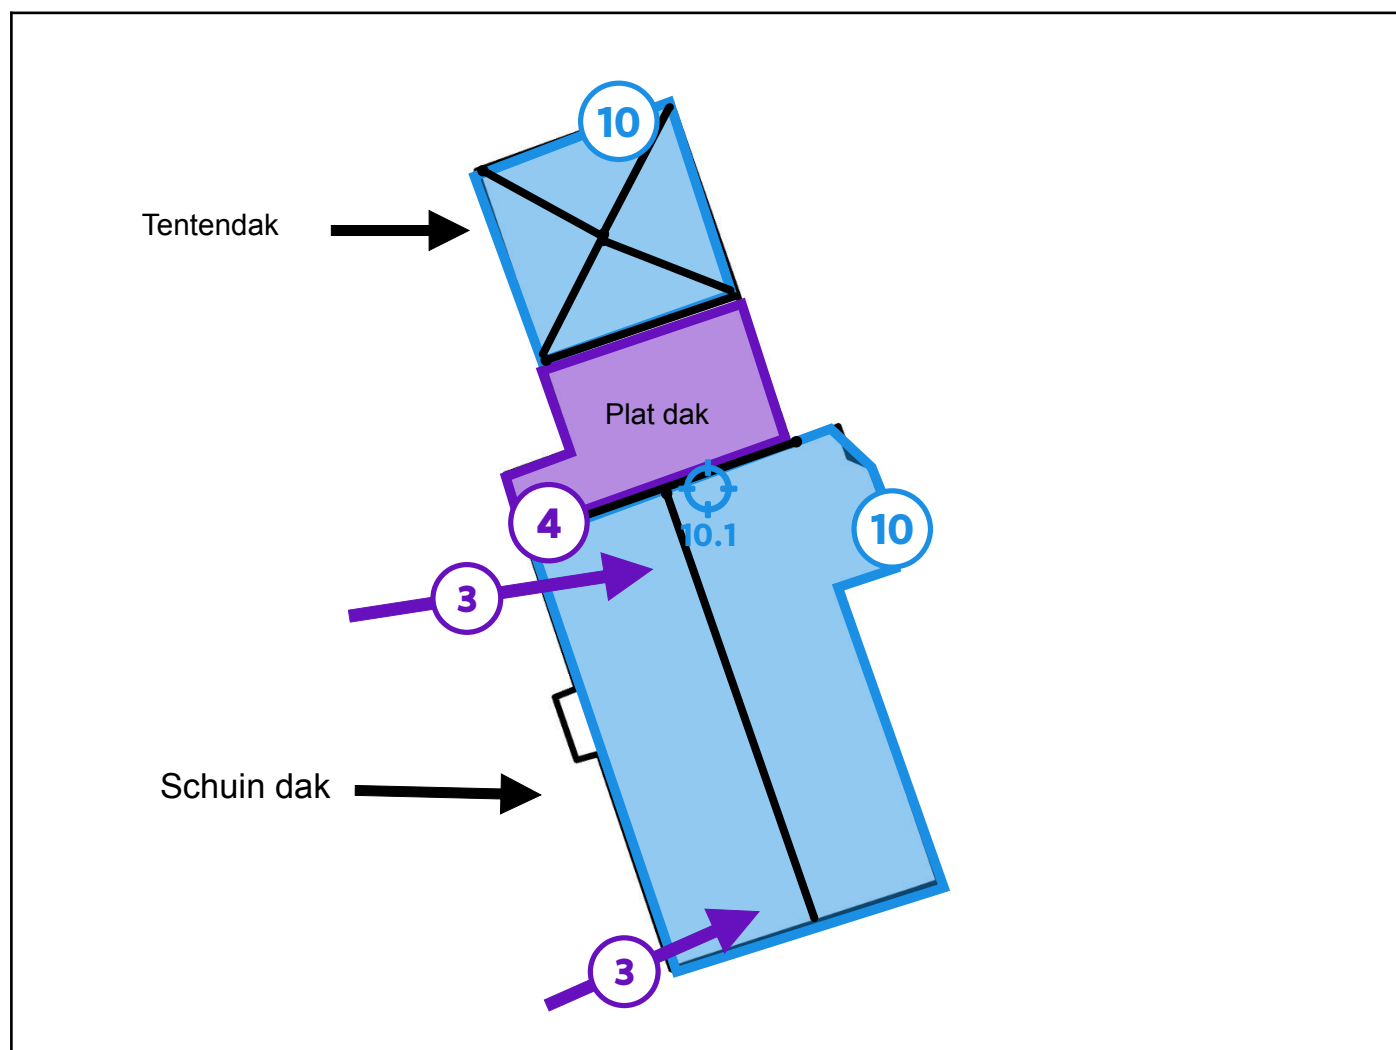
Plan 1.9: Hoofdgebouw plan dak

Beschrijving	Type	Actie
3. Schoorsteen/schouw	Beperking	-
4. EPDM (plat dak)	Advies	-
10. Leien dak	Geen asbest	-
10.1 Code: MM-05	Puntmonster	-

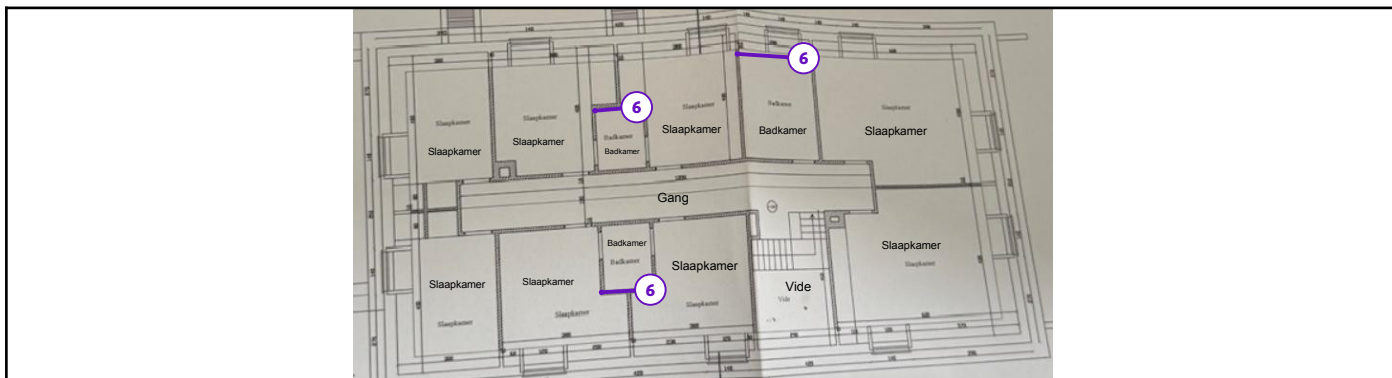
Plan 1.11: Hoofdgebouw plan V+1

Beschrijving	Type	Actie
6. Tegelijm badkamer	Advies	-
