Asbestinventarisatetest

Hanswijkdries 123, 2800 Mechelen

Attestnummer : 20260220-000389.000

Uitgegeven op : 20.02.2026

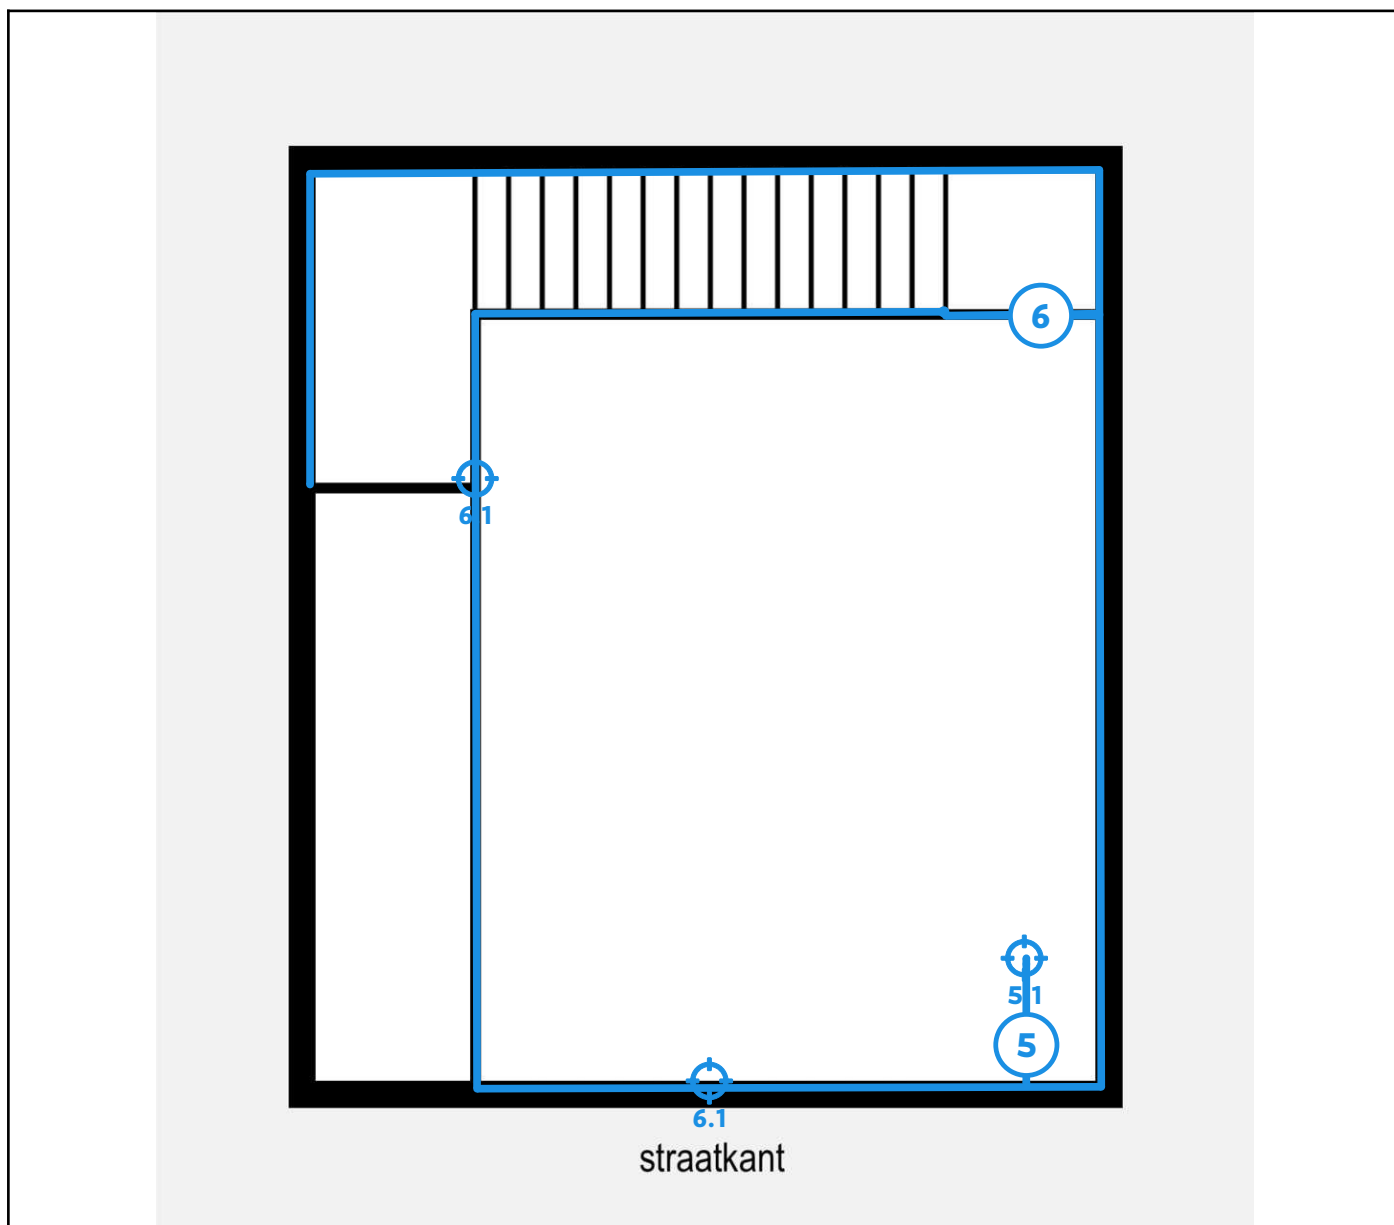
Plan 1.1: Kelder

Beschrijving	Type	Actie
5. Cementen buis	Geen asbest	-
5.1 Code: M05	Puntmonster	-
6. Cementering in kelder	Geen asbest	-
6.1 Code: M04	Mengmonster	-

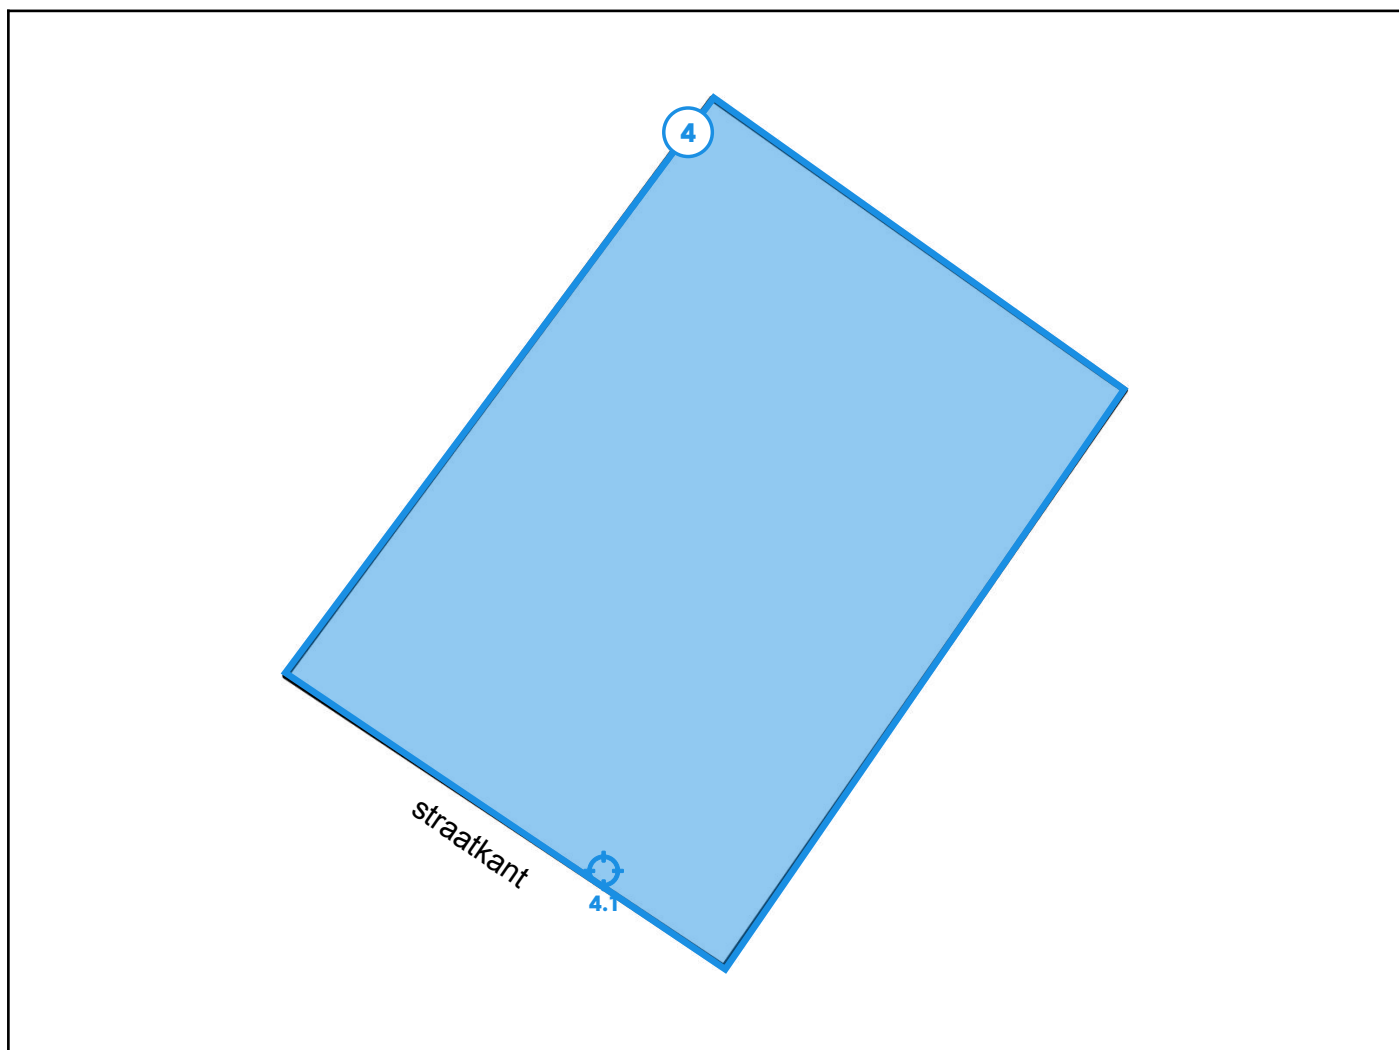
Plan 2.1: Tuinhuis

Beschrijving	Type	Actie
4. Vloerzeil	Geen asbest	-
4.1 Code: M07	Puntmonster	-

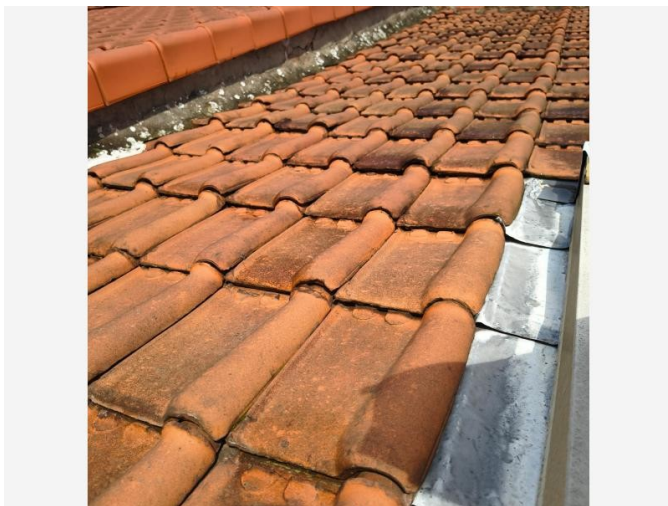
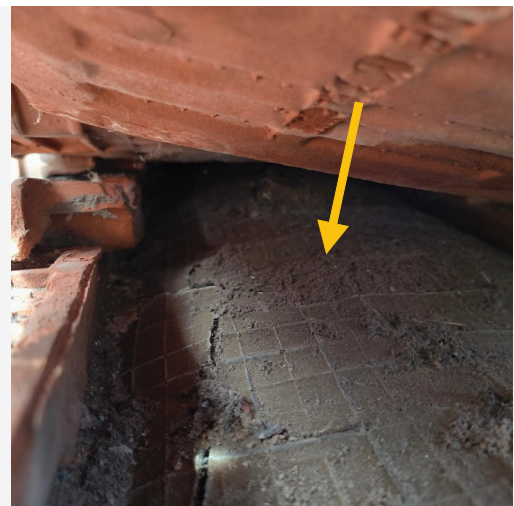
Beschrijving	Notitie	Terug te vinden op plannen
Fiche 9: Onderdak	-	-
Fiche 10: Afdichtingsmateriaal (mastiek) aan schrijnwerk	-	-
