# Asbestinventarisatetest

Adrien Dezaegerplein 15, 2830 Willebroek

Attestnummer : **20260304-000448.000**

Uitgegeven op : **04.03.2026**

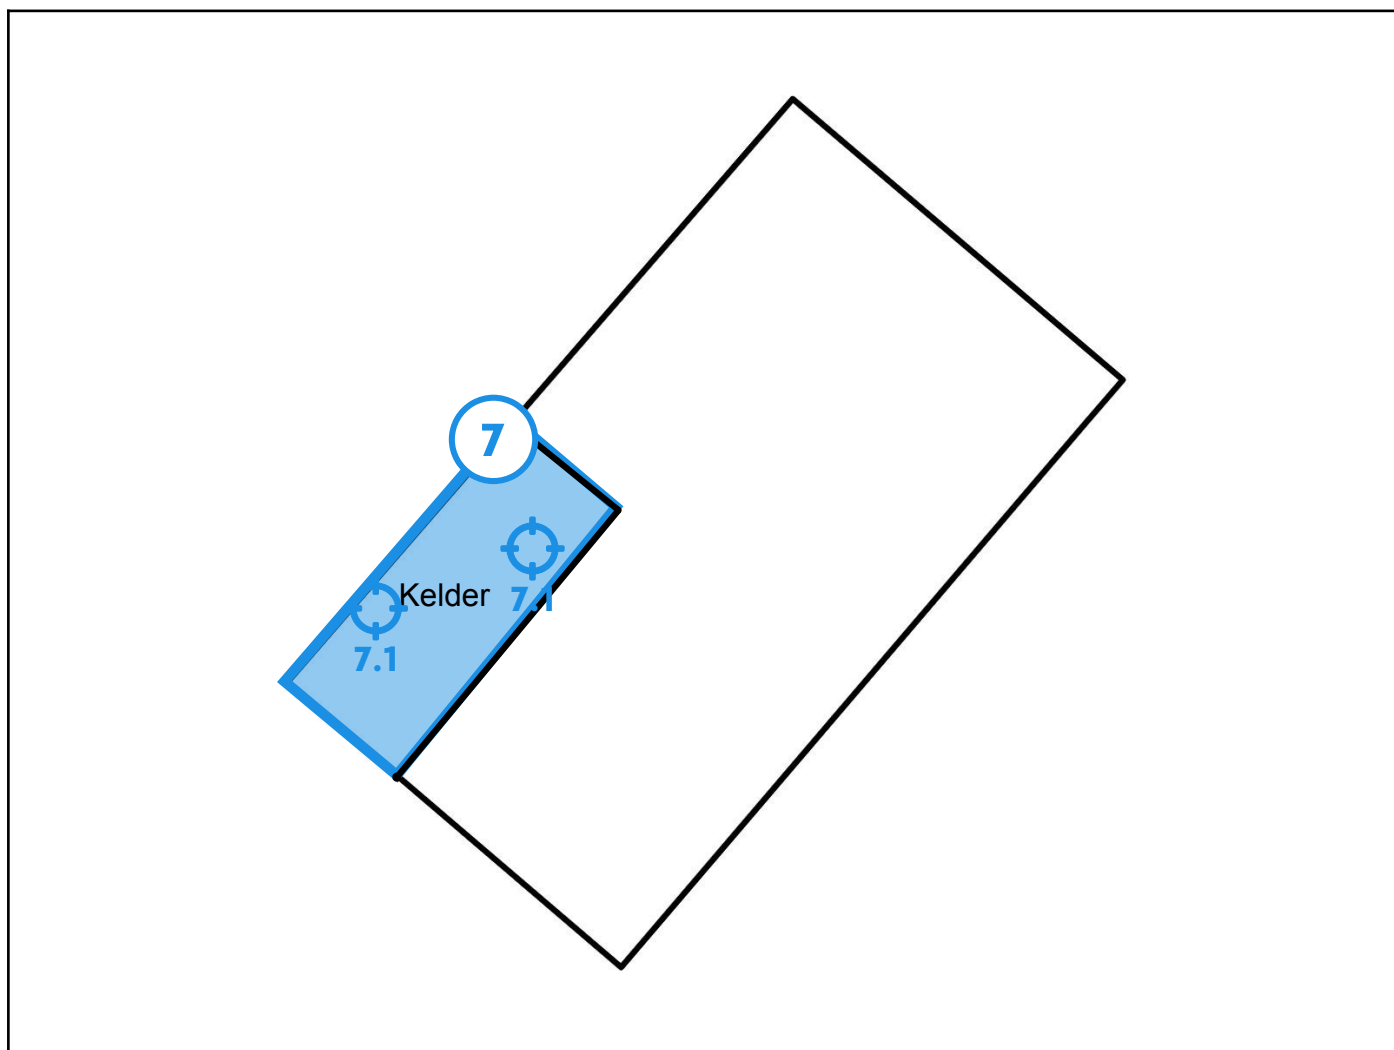
## Plan 1.1: Kelder

Beschrijving	Type	Actie
7. Cement Kelder Plafond	Geen asbest	-
7.1 Code: MM03 Cement Kelder plafond	Mengmonster	-

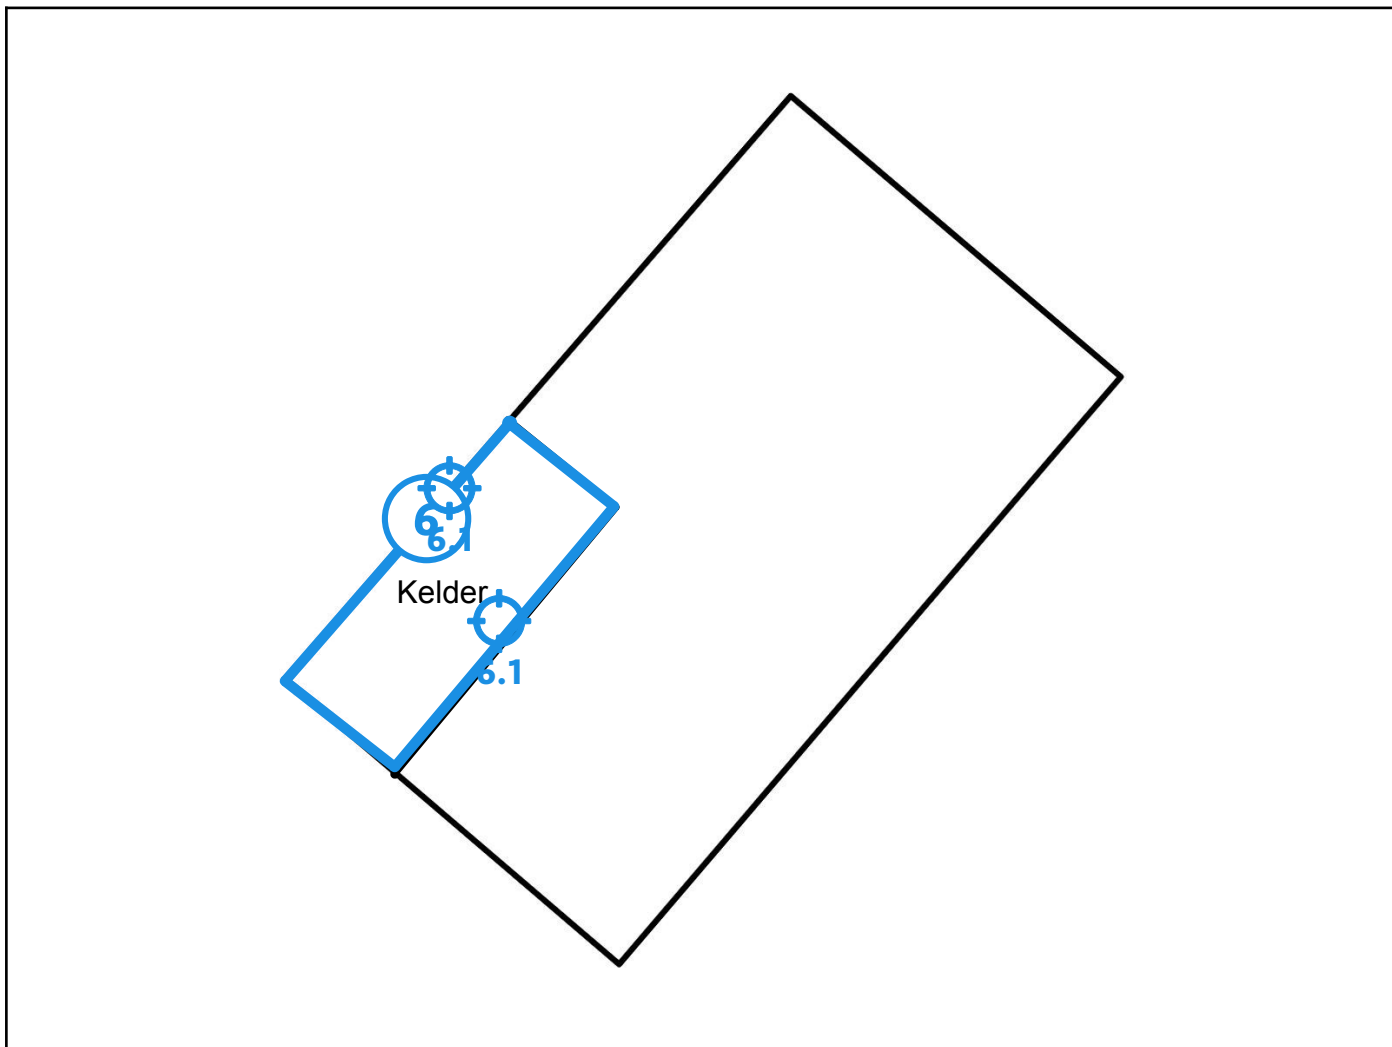
## Plan 1.2: Kelder

Beschrijving	Type	Actie
6. Cement kelder wanden	Geen asbest	-
6.1 Code: MM03 Cement Kelder wanden	Mengmonster	-

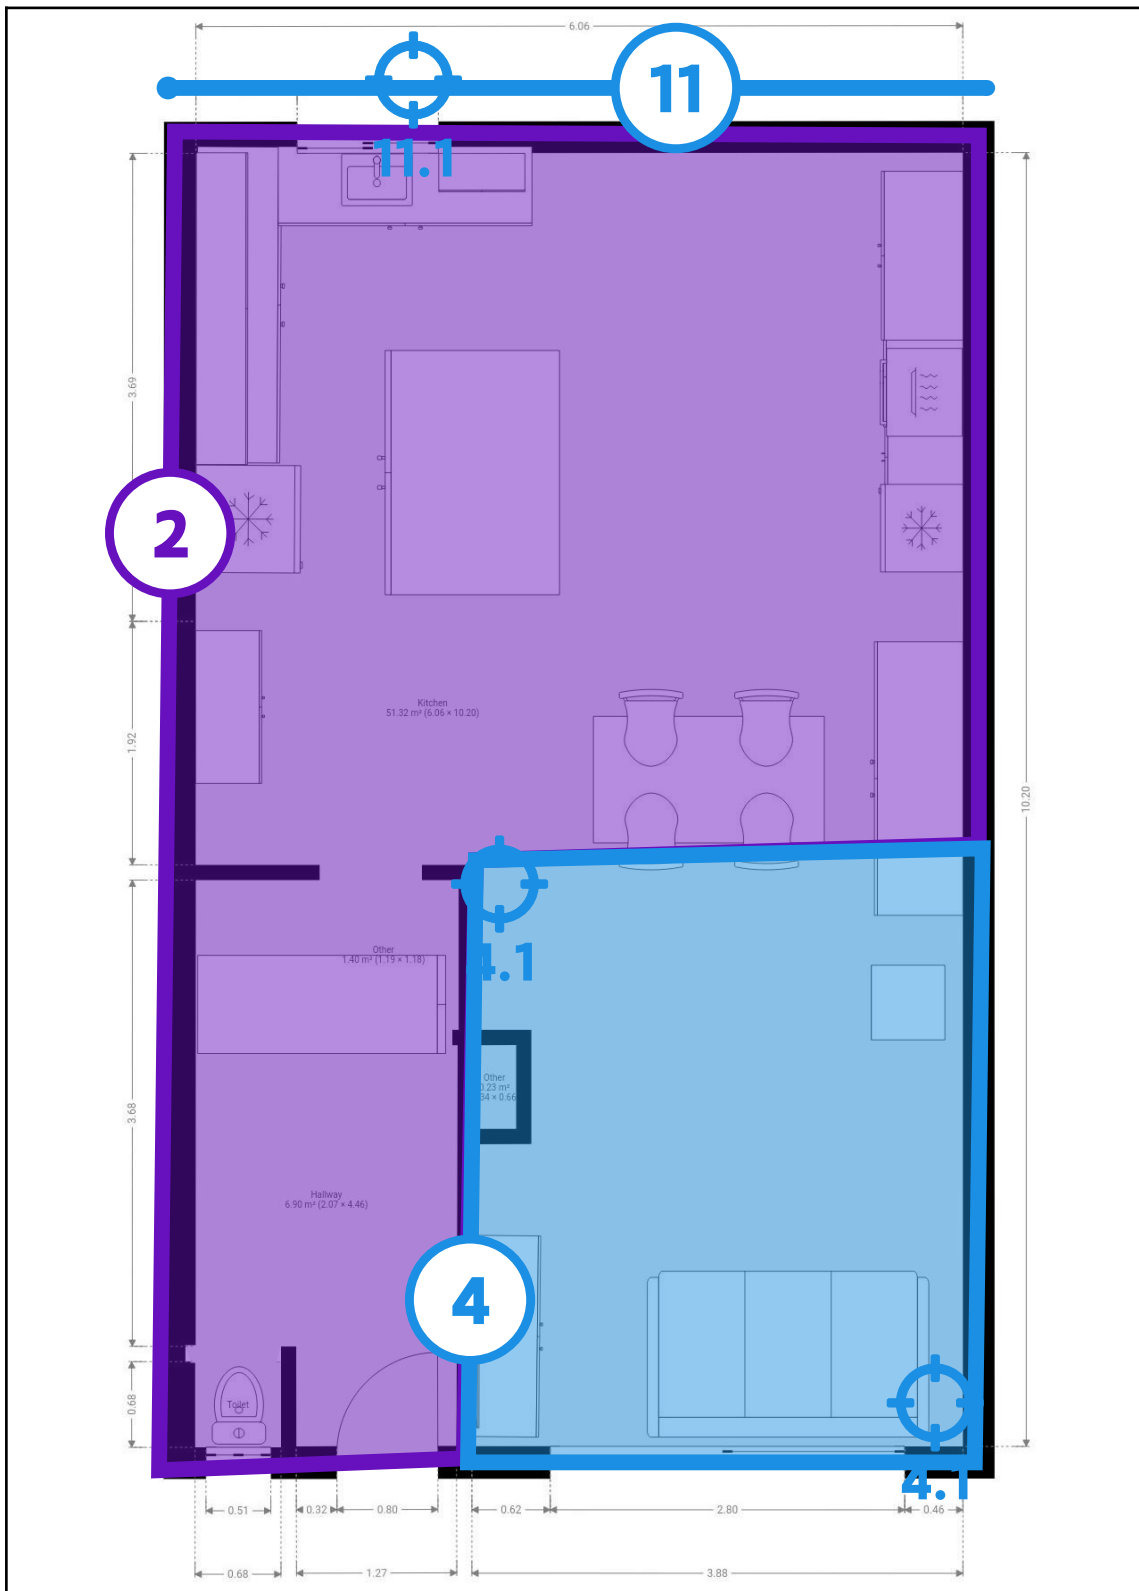
# Plan 1.3: Verdiep 0

2. Plafonds uit niet asbestverdacht materiaal	Advies	-
4. Pleisterwerk plafonds	Geen asbest	-
4.1 Code: MM02 Pleister Plafond	Mengmonster	-
11. Crepi	Geen asbest	-
11.1 Code: MM05 Crepi	Mengmonster	-

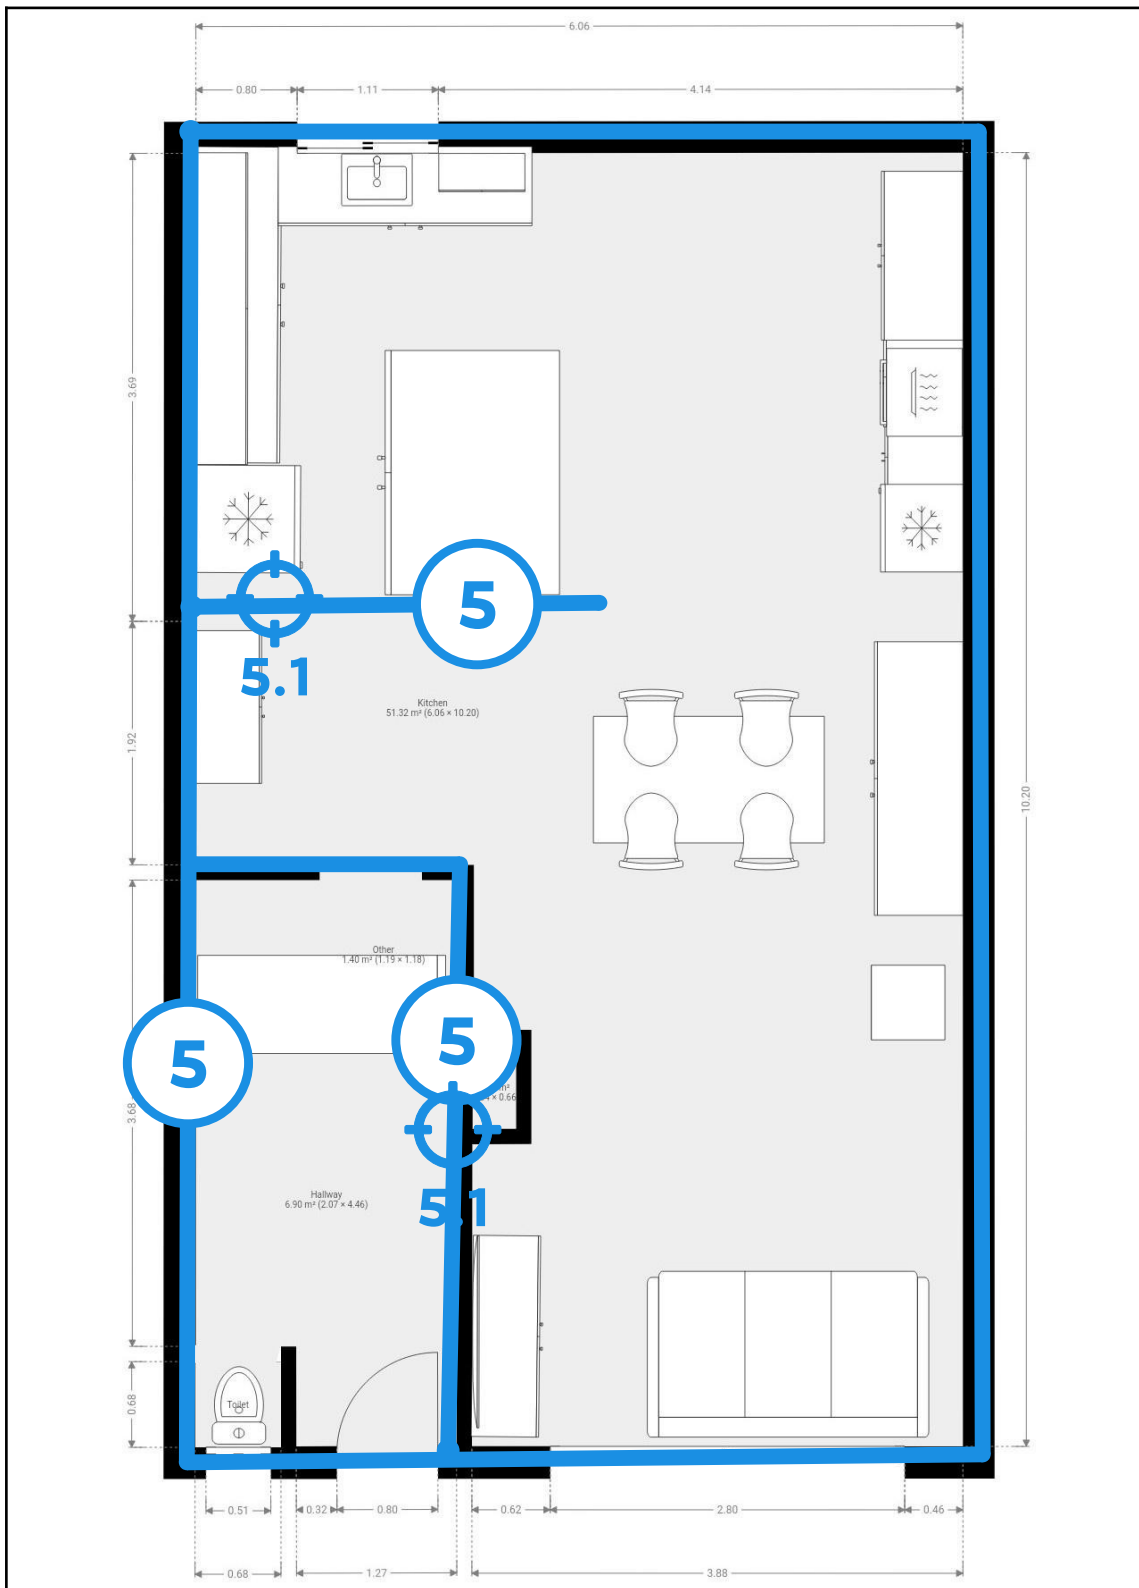
# Plan 1.4: Verdiep 0

5. Pleisterwerk muren	Geen asbest	-
5.1 Code: MM01 Pleister muren	Mengmonster	-

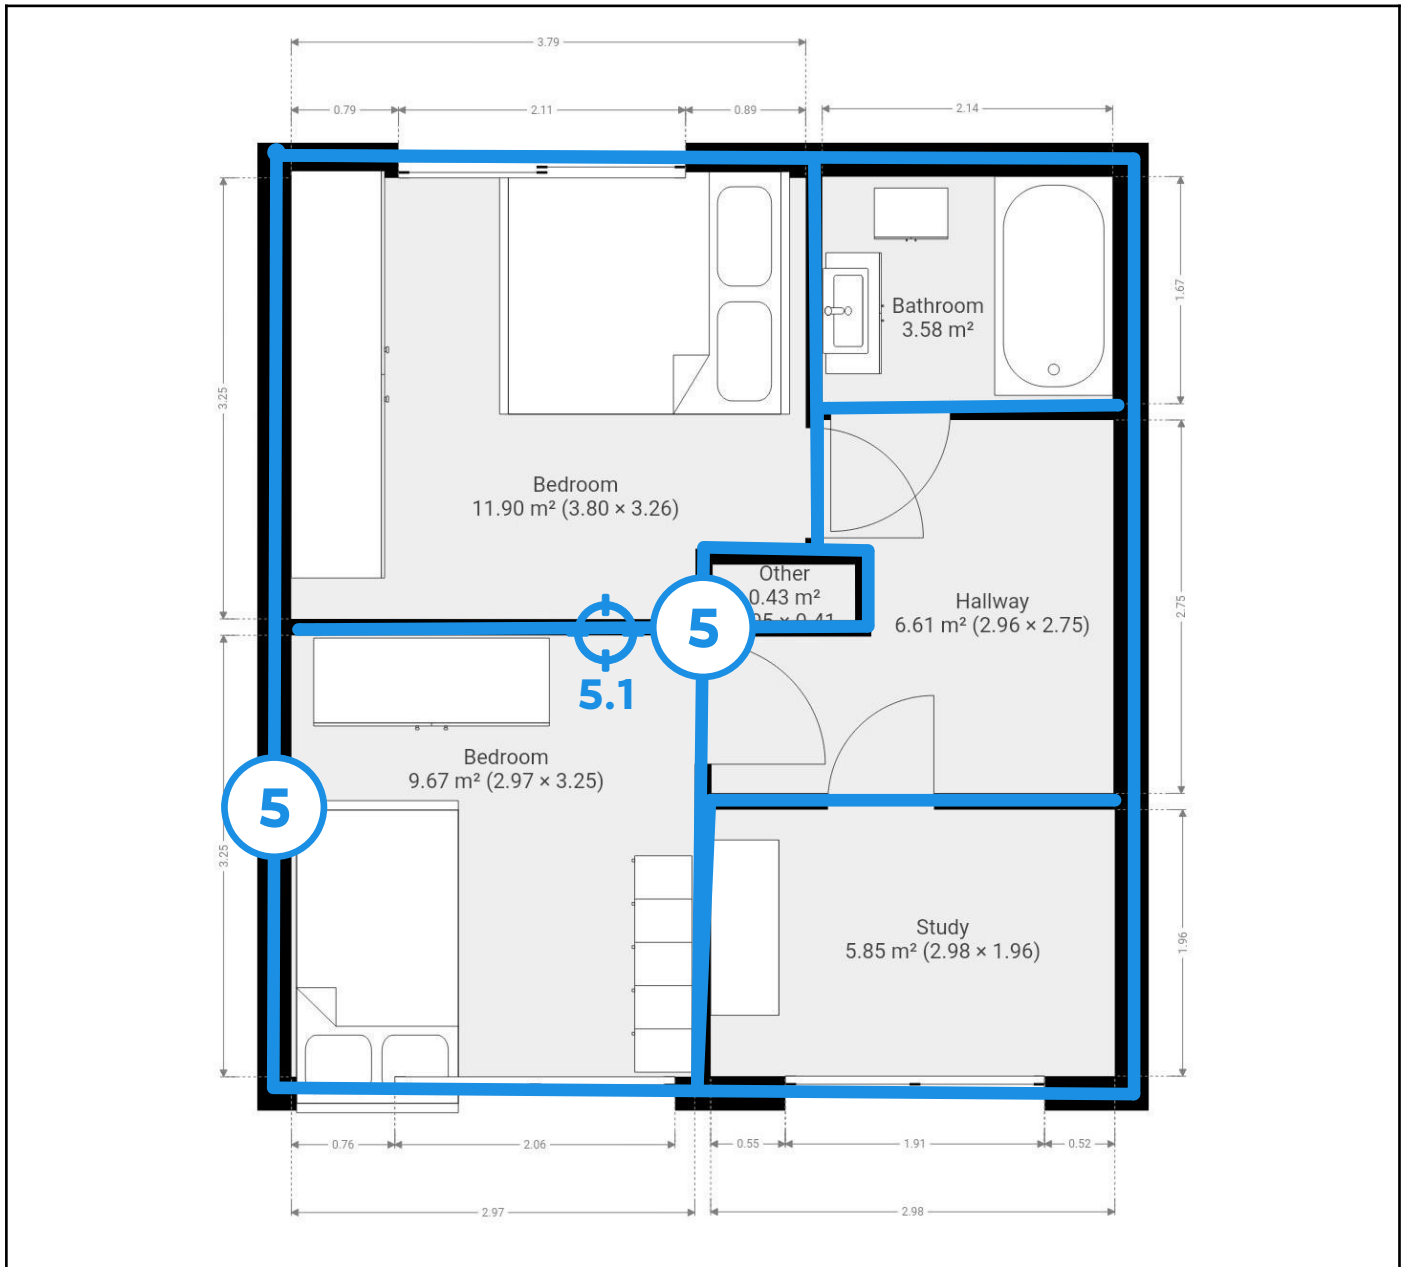
# Plan 1.7: Verdiep 1

Beschrijving	Type	Actie
5. Pleisterwerk muren	Geen asbest	-
5.1 Code: MM01 Pleister muren	Mengmonster	-

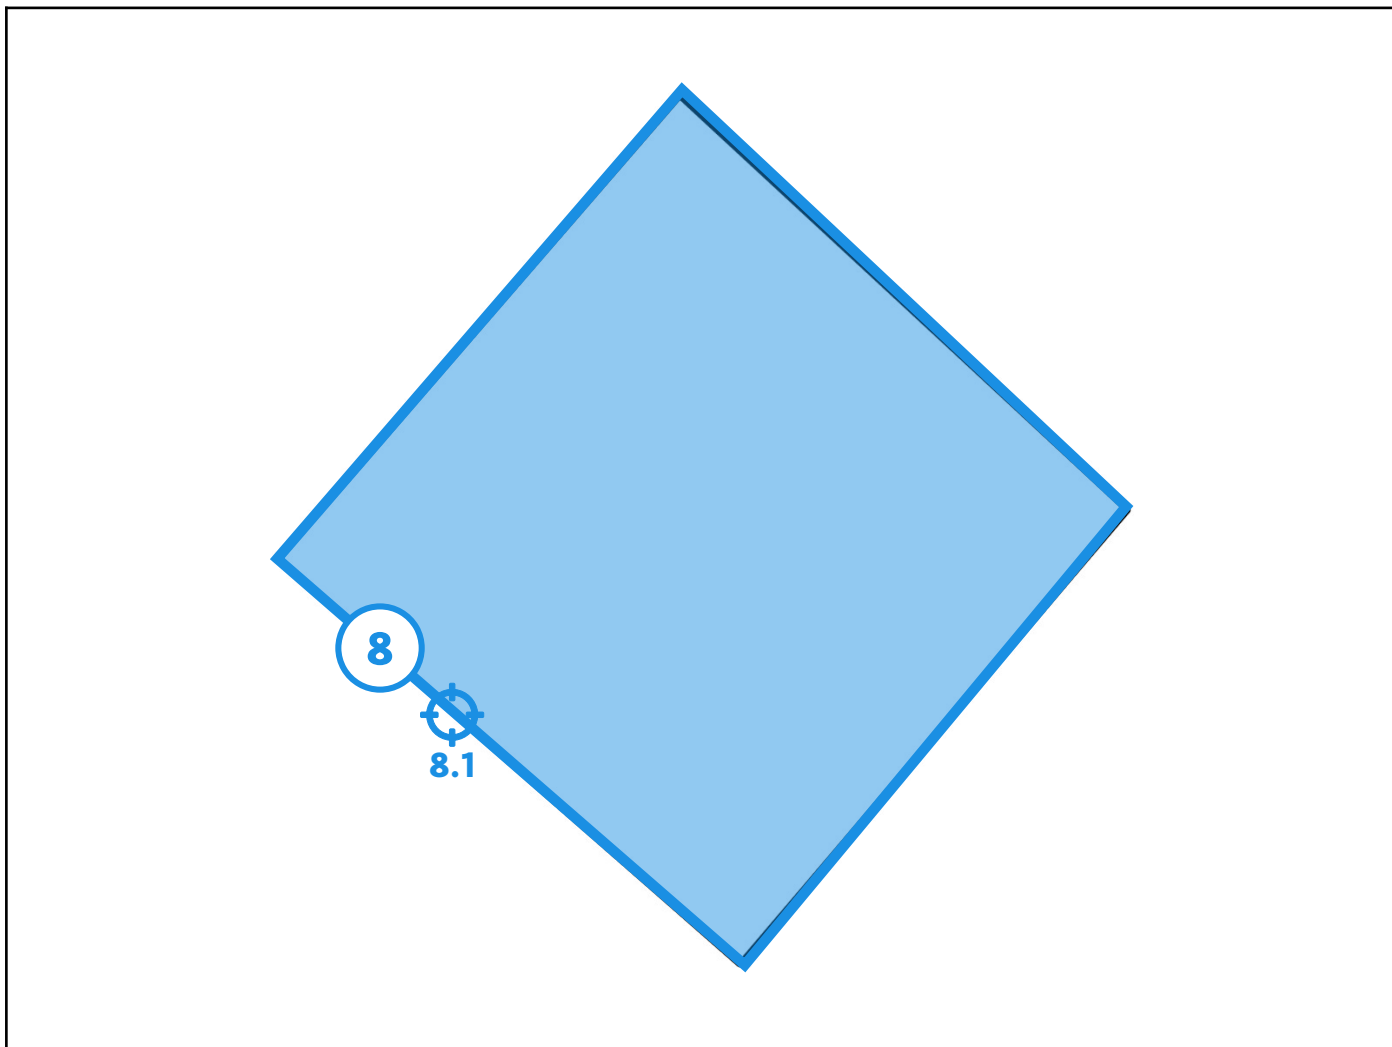
## Plan 2.1: Garage

Beschrijving	Type	Actie
8. Roofing plat dak Garage	Geen asbest	-
8.1 Code: MM07 roofing garage	Puntmonster	-

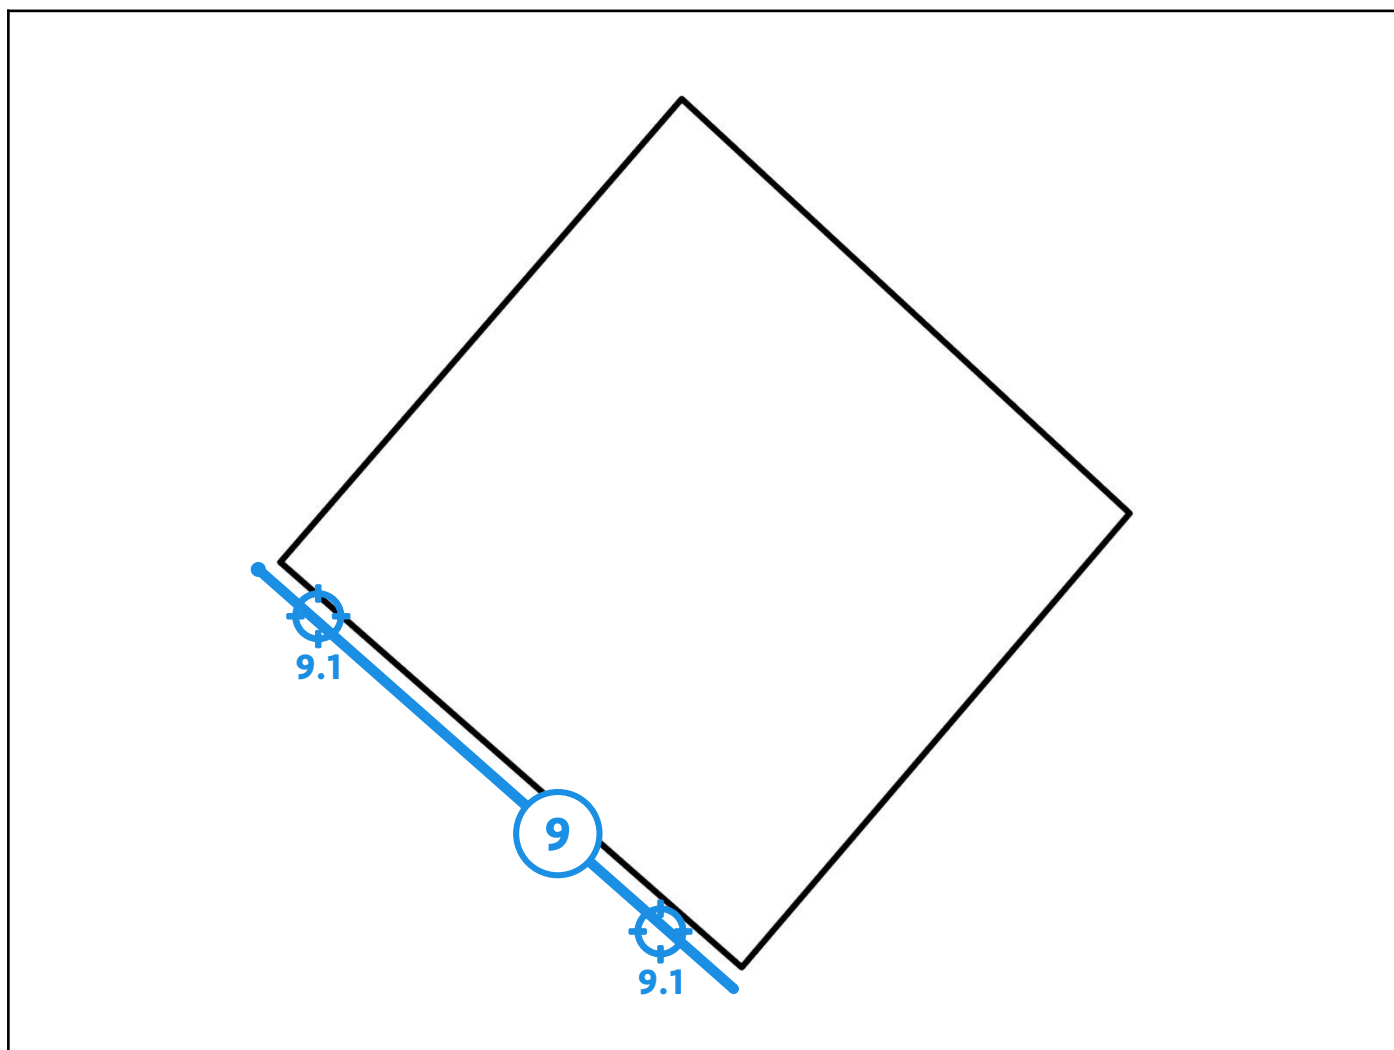
## Plan 2.3: Garage

Beschrijving	Type	Actie
9. Cement kelder garage	Geen asbest	-
9.1 Code: MM08 Cement garage voorgevel	Mengmonster	-
