Asbestinventarisatetest

Boerenkrijgstraat 147, 2800 Mechelen

Attestnummer : 20260401-000343.000

Uitgegeven op : 01.04.2026

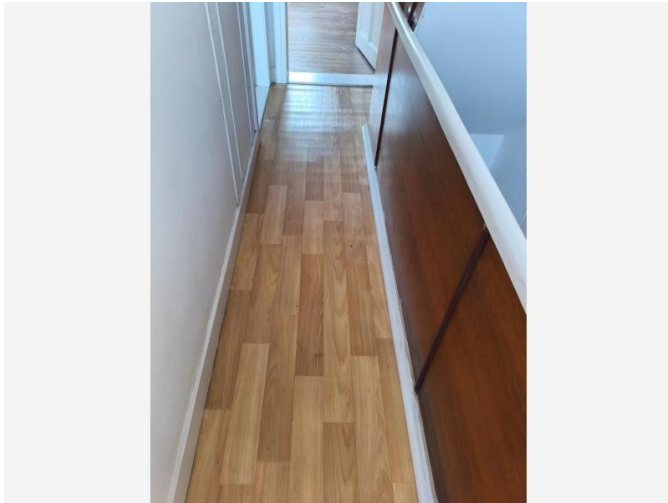
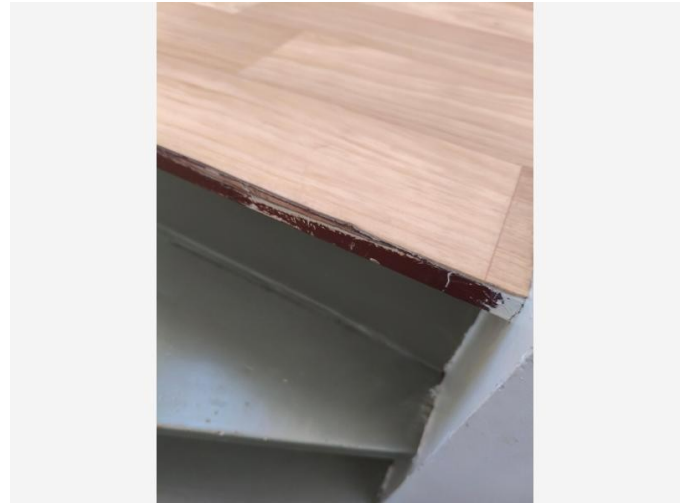
Informatie over een niet-asbestverdacht materiaal

Basis voor advies	De asbestdeskundige beoordeelt het materiaal als niet-asbestverdacht.
Primaire drager	Vloer
(Asbest)materiaal	Prefab - afwerking - Vloerzeil
Bindmiddel	Kunststof of -hars
Gebondenheid bindmiddel	Hecht

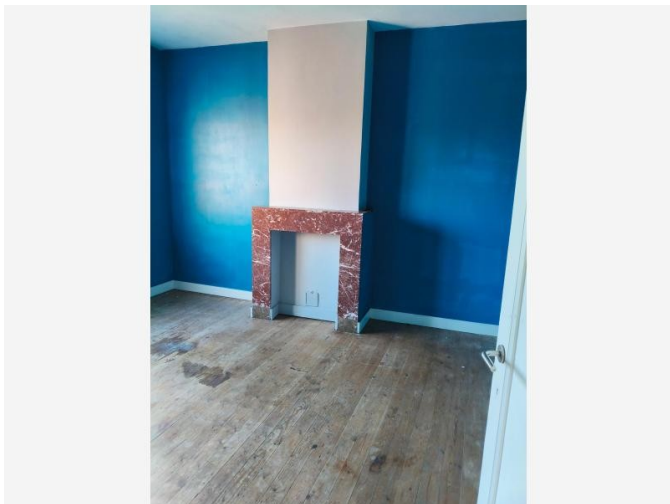
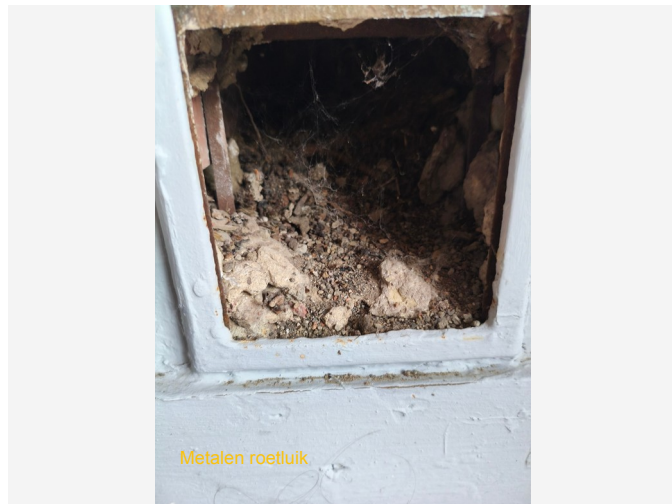
Informatie over een materiaal dat de asbestdeskundige niet kan waarnemen of vaststellen

Basis voor advies	Beoordeling op basis van expertise, zonder een vaststelling door de asbestdeskundige.
Primaire drager	HVAC infrastructuur en uitrusting
(Asbest)materiaal	Rookgaskanaal

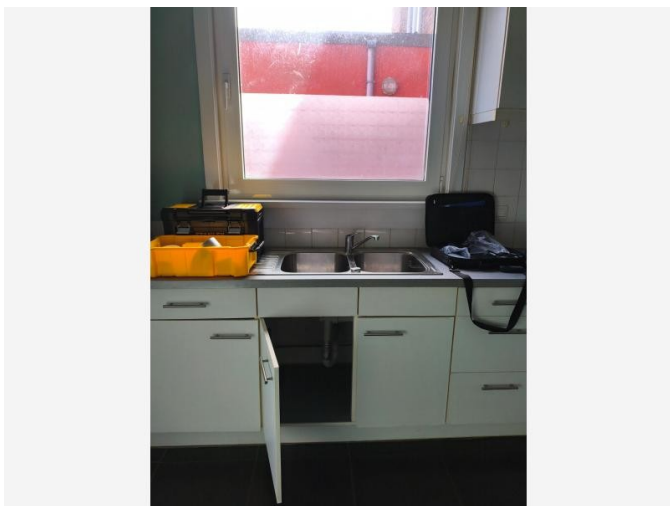
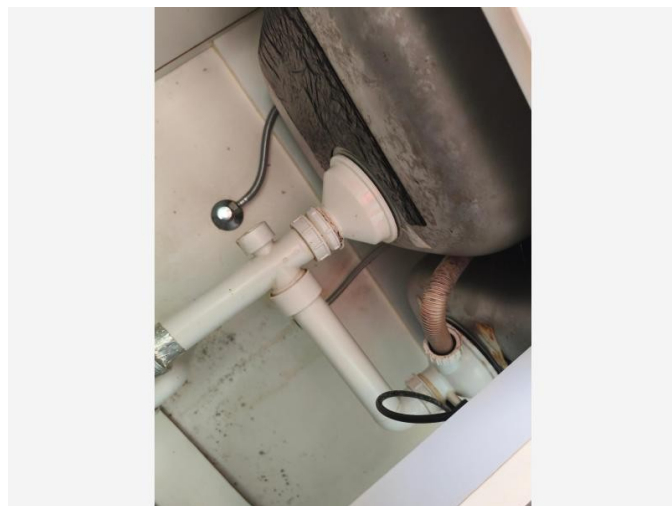
Beschrijving	Ontdreningsplaat spoelbak
Omgeving	Binnen
Primaire drager	Sanitaire infrastructuur en uitrusting (toe- en afvoer)
Bindmiddel van materiaal	Bitumen (roofing, teer, asfalt)
Gebondenheid op basis van bindmiddel	Hecht
Hoeveelheid (gewicht - aantal)	<ul style="list-style-type: none">• 0,40 kg - 1 stuk
Totaal gewicht	0,40 kg
Identificatiemethode	Een monstername door de asbestdeskundige met laboanalyse door een asbestlabo.
Destructieve handeling voor identificatie	Nee
Opmerking	<p>Verdachte toepassing werd bemonsterd.</p> <p>De vermelde oppervlaktes, diktes en volumes betreffen een beredeneerde schatting. Er worden geen rechten verleend aan deze oppervlaktes/diktes/volumes.</p>

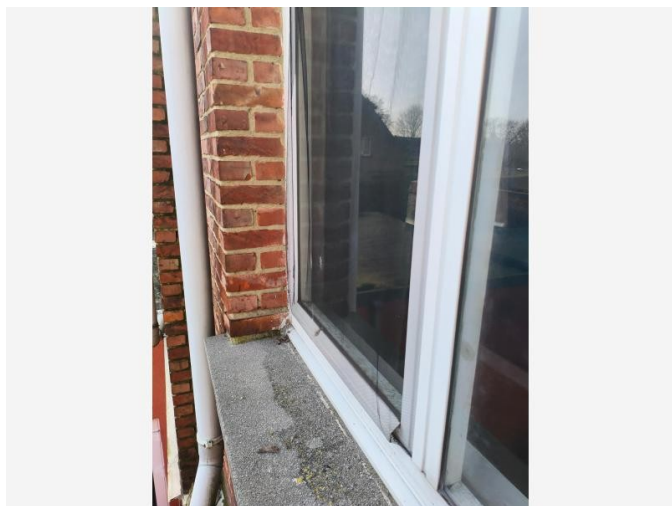
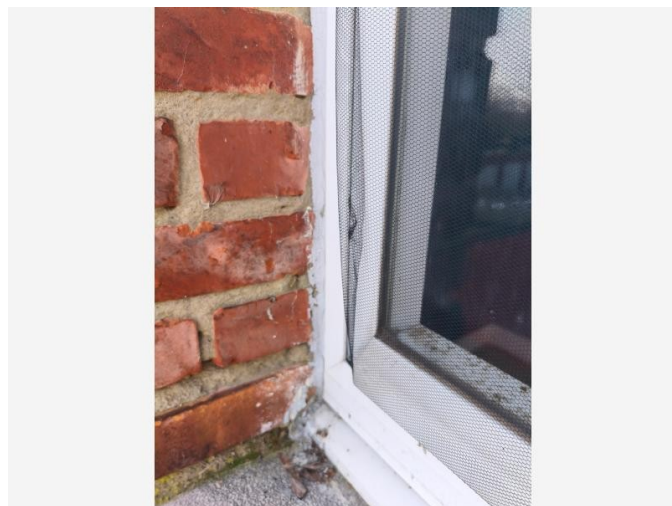
Beschrijving	Kit kozijn-muur houten raam
Omgeving	Buiten
Primaire drager	Wandopening verticaal (raam, deur, ...)
Bindmiddel van materiaal	Kitten, mastiek, pasta
Gebondenheid op basis van bindmiddel	Hecht
Hoeveelheid (gewicht - aantal)	• 5,00 kg - 1 stuk
Totaal gewicht	5,00 kg
Identificatiemethode	Een monstername door de asbestdeskundige met laboanalyse door een asbestlabo.
Destructieve handeling voor identificatie	Nee
Opmerking	Notitie hoeveelheden betreft +/- 11 lm Het gewicht en lm is een berekeneerde schatting. Er worden geen rechten verleend aan deze oppervlaktes. De dikte is een schatting die voorkomt uit de monsterplaatsen en is daarom niet altijd representatief

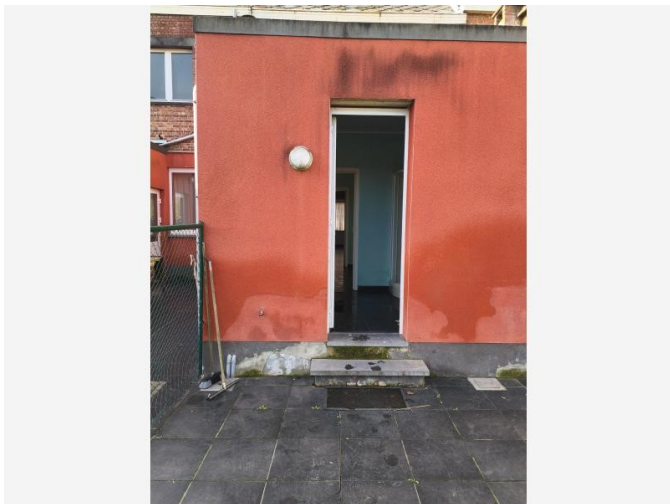
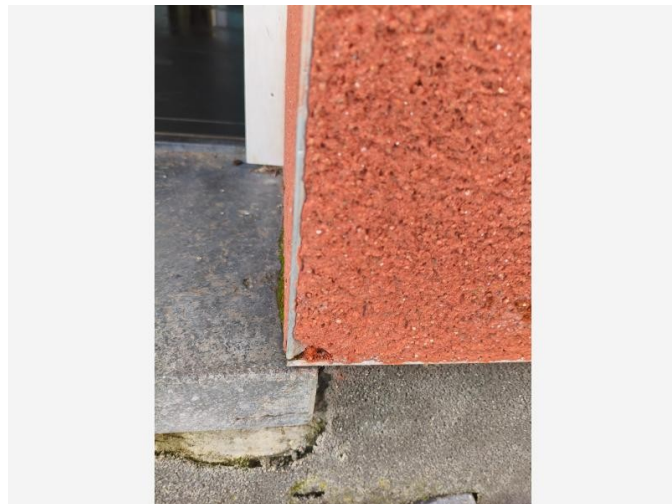
Beschrijving	Crepi buitentoepassing achtergevel
Omgeving	Buiten
Primaire drager	Wand buitenschil
Bindmiddel van materiaal	Cement
Gebondenheid op basis van bindmiddel	Hecht
Hoeveelheid (gewicht - aantal)	<ul style="list-style-type: none">• 6.000,00 kg - 1 stuk
Totaal gewicht	6.000,00 kg
Identificatiemethode	Een monstername door de asbestdeskundige met laboanalyse door een asbestlabo.
Destructieve handeling voor identificatie	Nee
Opmerking	<p>In het inspectieprotocol is een monstername van crepi verplicht om dit te identificeren als niet-asbesthoudend.</p> <p>De vermelde oppervlaktes, diktes, gewichten en volumes betreffen een beredeneerde schatting. Er worden geen rechten verleend aan deze oppervlaktes/diktes/volumes.</p>

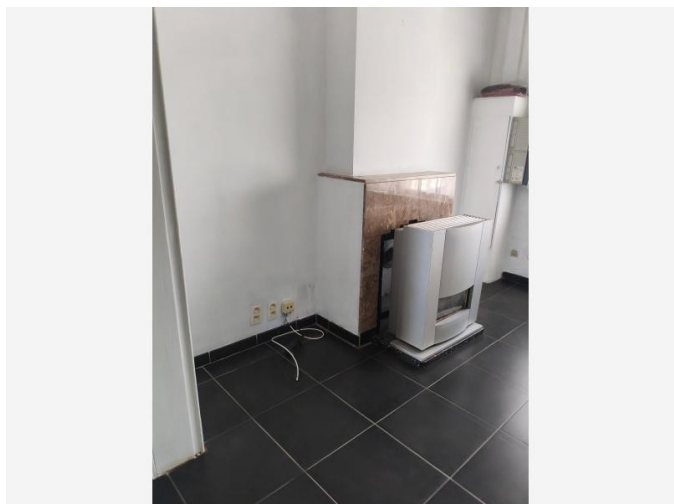
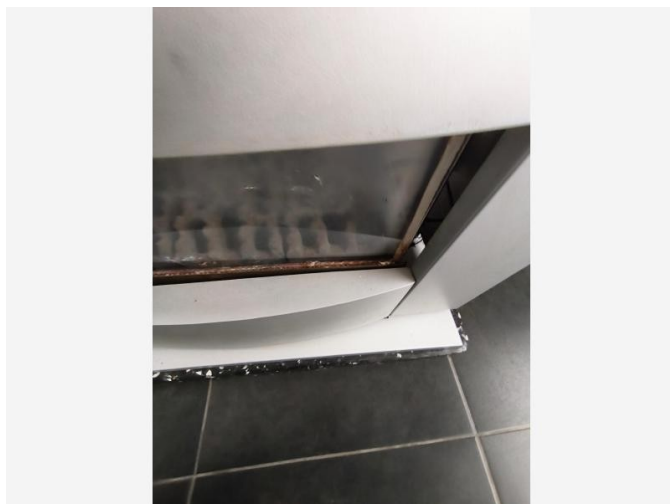
Beschrijving	Kachelkoord
Omgeving	Binnen
Primaire drager	HVAC infrastructuur en uitrusting
Bindmiddel van materiaal	Weinig of geen bindmiddel (textiel, bevloeking, ...)
Gebondenheid op basis van bindmiddel	Niet-hechtgebonden
Hoeveelheid (lengte - omtrek - aantal)	<ul style="list-style-type: none">• 2,00 m - 0,50 cm - 1 stuk
Totale oppervlakte	0,01 m ²
Identificatiemethode	Een monstername door de asbestdeskundige met laboanalyse door een asbestlabo.
Destructieve handeling voor identificatie	Nee
Opmerking	In de 2 kachels zijn er kachelkoorden aanwezig. Deze zijn getest en niet asbest verdacht.

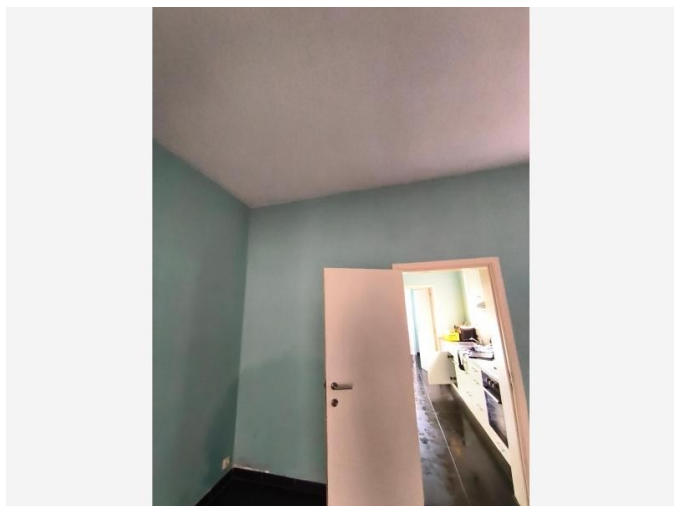
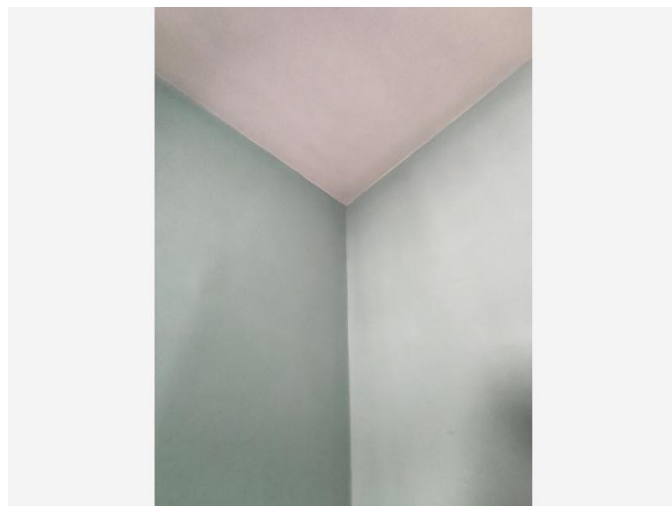
Beschrijving	Plafondpleister
Omgeving	Binnen
Primaire drager	Plafond
Bindmiddel van materiaal	Gips - kalk
Gebondenheid op basis van bindmiddel	Niet-hechtgebonden
Hoeveelheid (oppervlakte - dikte - aantal)	• 68,00 m ² - 1,50 cm - 1 stuk
Totaal volume	1,02 m ³
Identificatiemethode	Een monstername door de asbestdeskundige met laboanalyse door een asbestlabo.
Destructieve handeling voor identificatie	Nee
Opmerking	<p>Volgens het inspectieprotocol is een monstername van het pleisterwerk verplicht om dit te identificeren als niet-asbesthoudend.</p> <p>Locatie staalnames: individuele ruimte: leefruimte/ natte ruimte: keuken/ stookplaats: geen pleister/ traphal: geen pleister</p> <p>De vermelde oppervlaktes en volumes betreffen een beredeneerde schatting. Er worden geen rechten verleend aan deze oppervlaktes/volumes. De dikte is een schatting die voorkomt uit de monsterplaatsen en is daarom niet altijd representatief.</p>

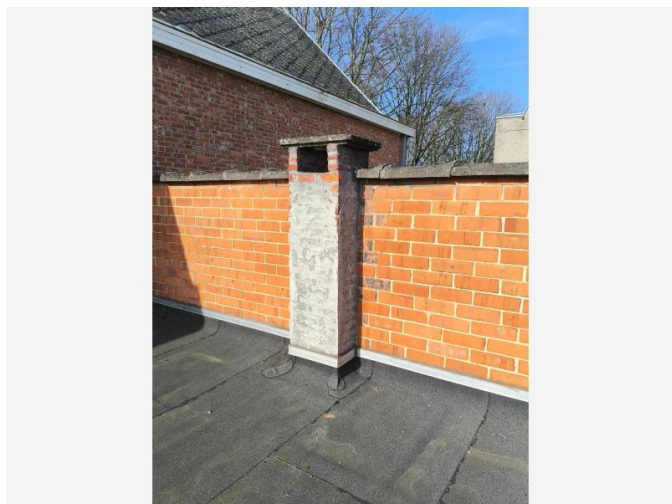
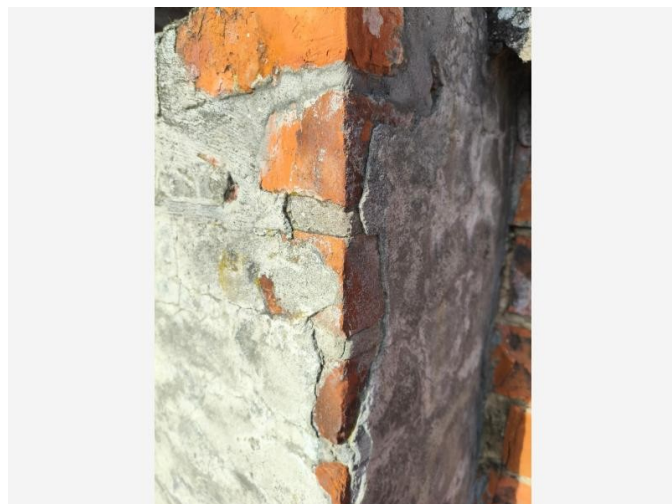
Beschrijving	Cementenering aan schouw aanbouw
Omgeving	Buiten
Primaire drager	Wand buitenschil
Bindmiddel van materiaal	Cement
Gebondenheid op basis van bindmiddel	Hecht
Hoeveelheid (gewicht - aantal)	<ul style="list-style-type: none">• 600,00 kg - 1 stuk
Totaal gewicht	600,00 kg
Identificatiemethode	Een monstername door de asbestdeskundige met laboanalyse door een asbestlabo.
Destructieve handeling voor identificatie	Nee
Opmerking	De hoeveelheid is een zo nauwkeurig mogelijke opmeting. Hieraan kunnen evenwel geen rechten worden ontleend.

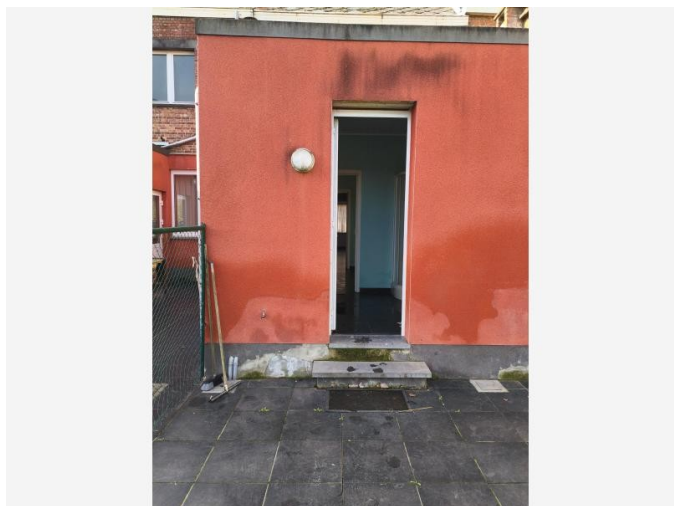
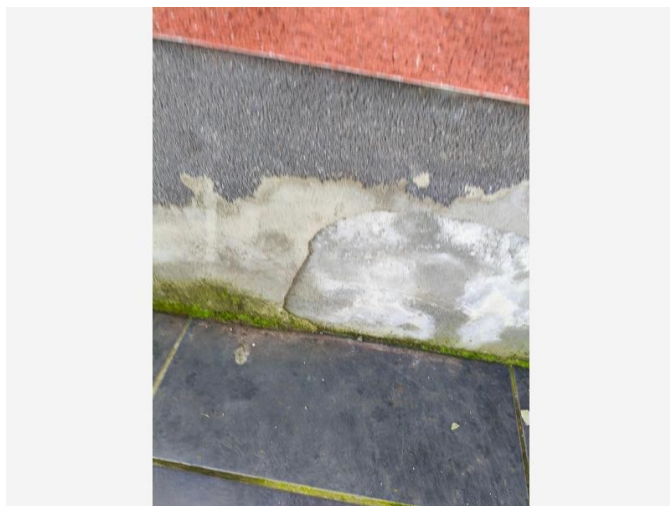
Fiche 16: Cementen boord achtergevel

Geen asbest

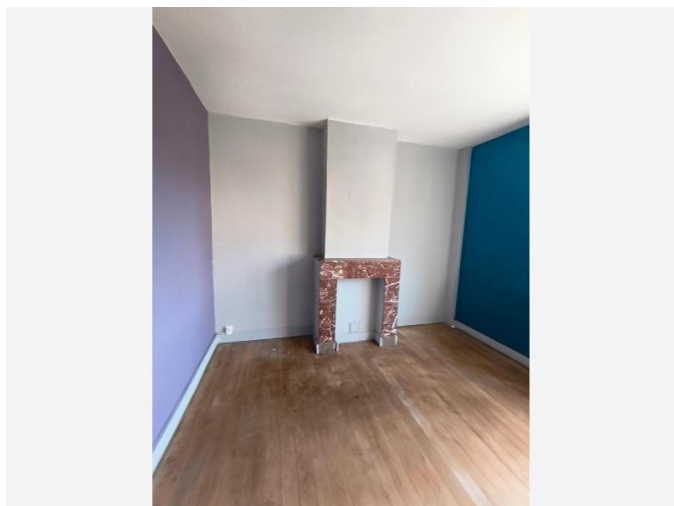
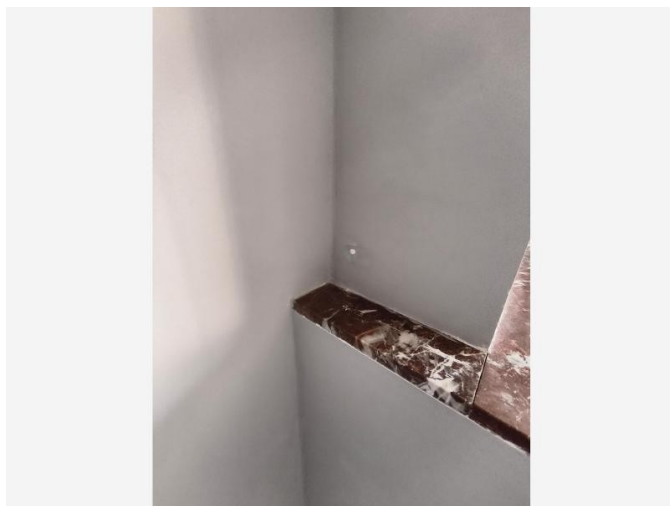
Fiche 17: Muurpleister

Geen asbest

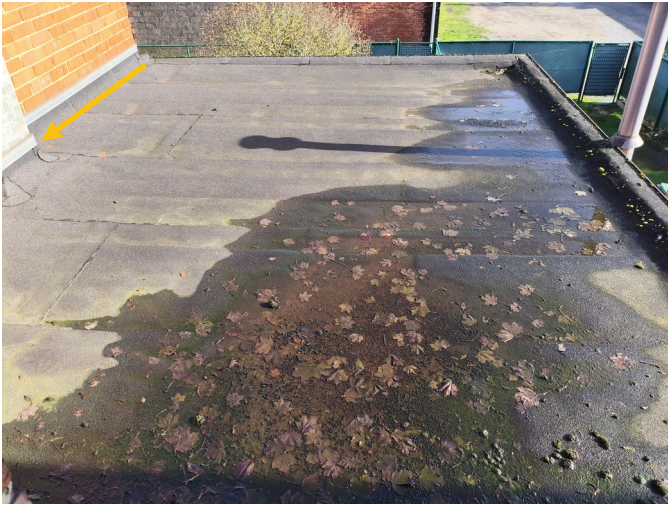
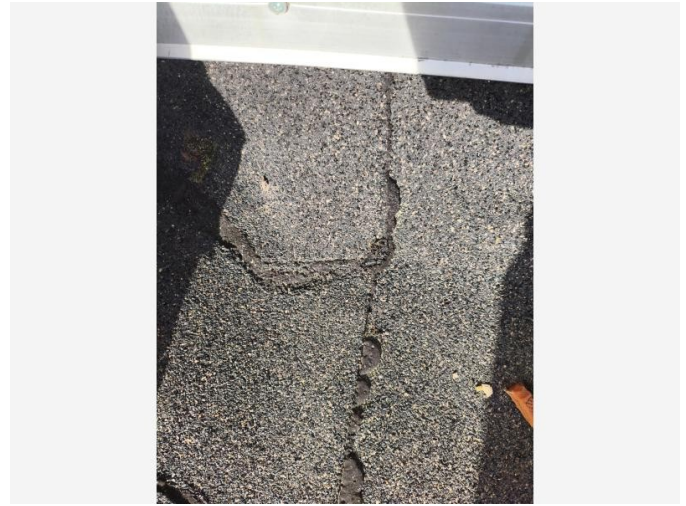
Fiche 18: Roofing aanbouw

Geen asbest

#	Type	Referentie	Resultaat
18.1	Puntmonster	roofing aanbouw	Geen asbest

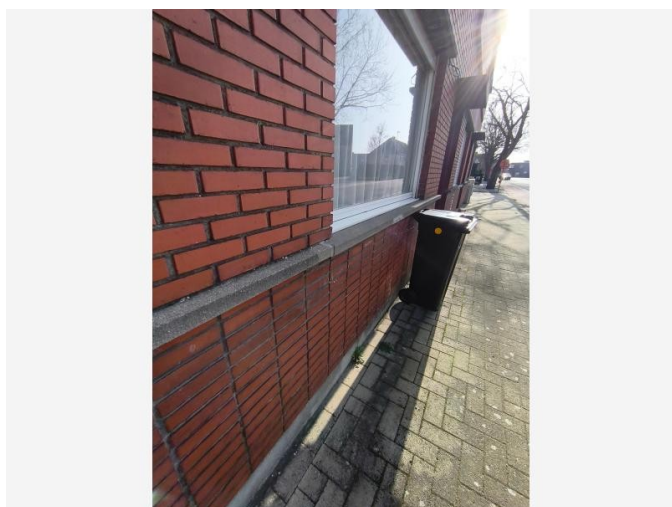
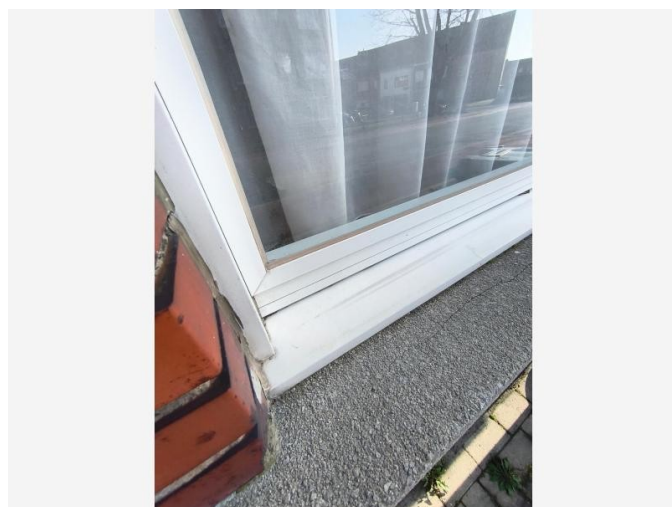
Beschrijving	Notitie	Terug te vinden op plannen
Fiche 19: Kit niet verdacht (visueel vastgesteld)	De gebruikte siliconen kit is niet asbestverdacht	Plan 1.5: Gelijkvloers woning Plan 1.8: Eerste verdiep

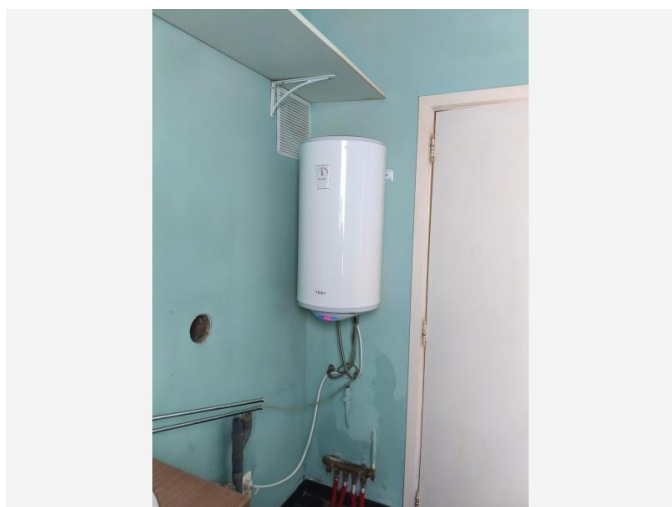
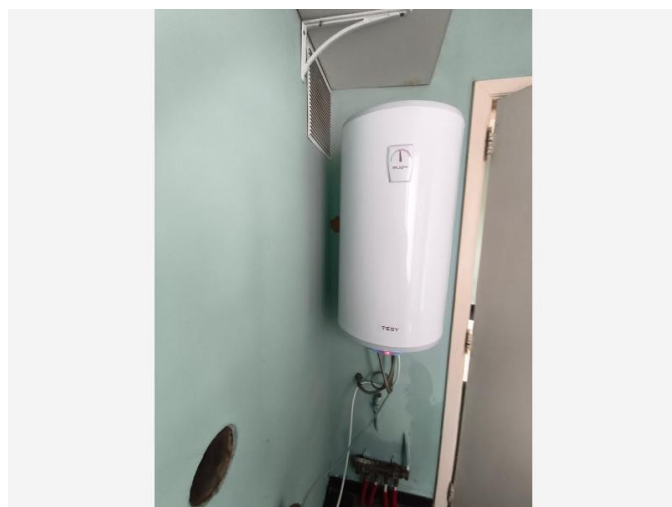
Beschrijving	Notitie	Terug te vinden op plannen
Fiche 20: Liftinfrastructuur (niet aanwezig)	Er is geen liftinfrastructuur aanwezig op de inspectielocatie.	-
Fiche 21: Leidingisolatie (niet aanwezig)	Er is geen asbestverdachte leidingisolatie aanwezig.	-
Fiche 22: CV ketel niet aanwezig (elektrische boiler en kachel)	De elektrische boiler (dichtingen, isolerend materiaal) is niet asbestverdacht.. De woning wordt verwarmd met een pelletkachel.	Plan 1.5: Gelijkvloers woning
