# Asbestinventarisatetest

Stationstraat 6, 3070 Kortenberg

Attestnummer : 20241128-000454.000

Uitgegeven op : 28.11.2024

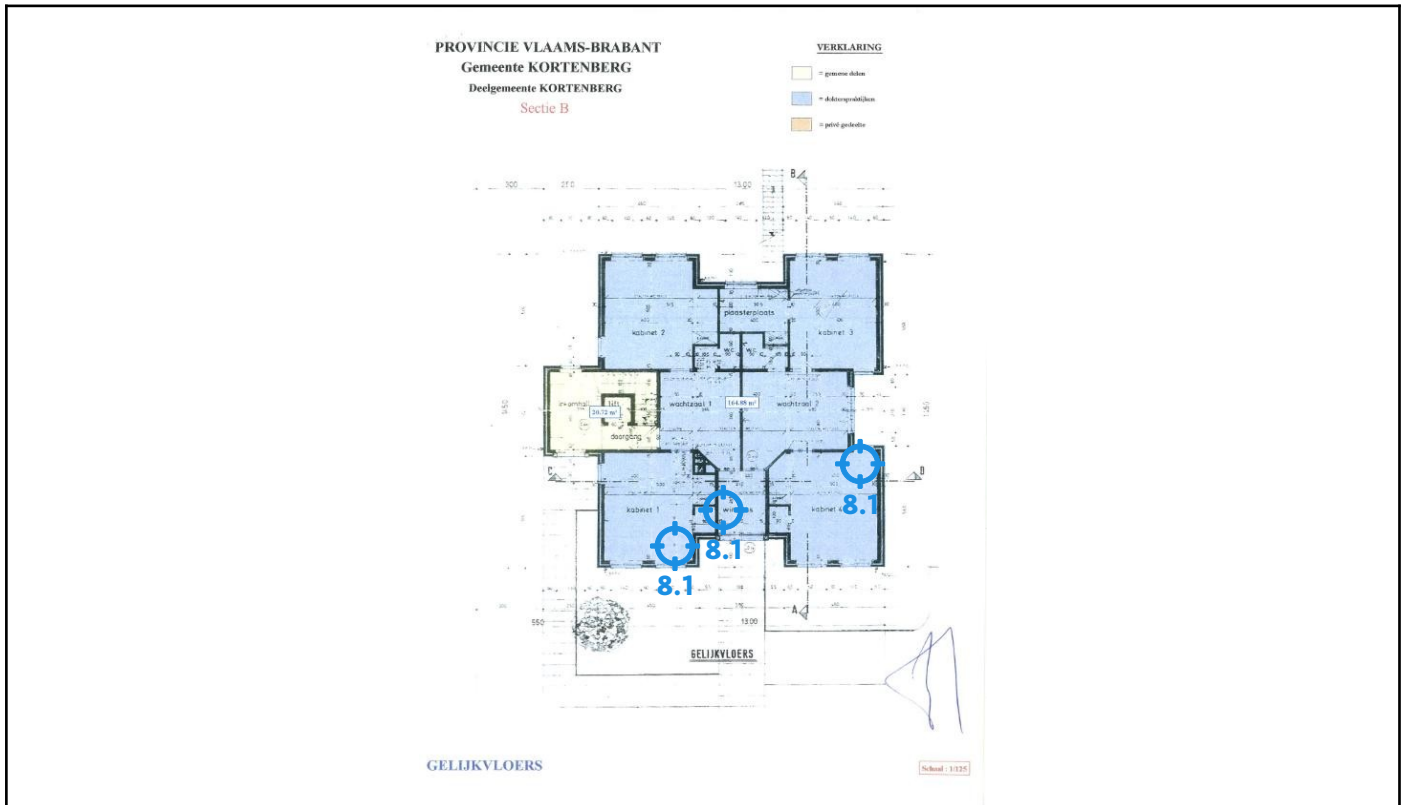
# Plan 1.4: Gelijkvloers

Beschrijving	Type	Actie
8. Pleisterwerk plafonds gelijkvloers	Geen asbest	-
8.1 Code: ID2	Mengmonster	-

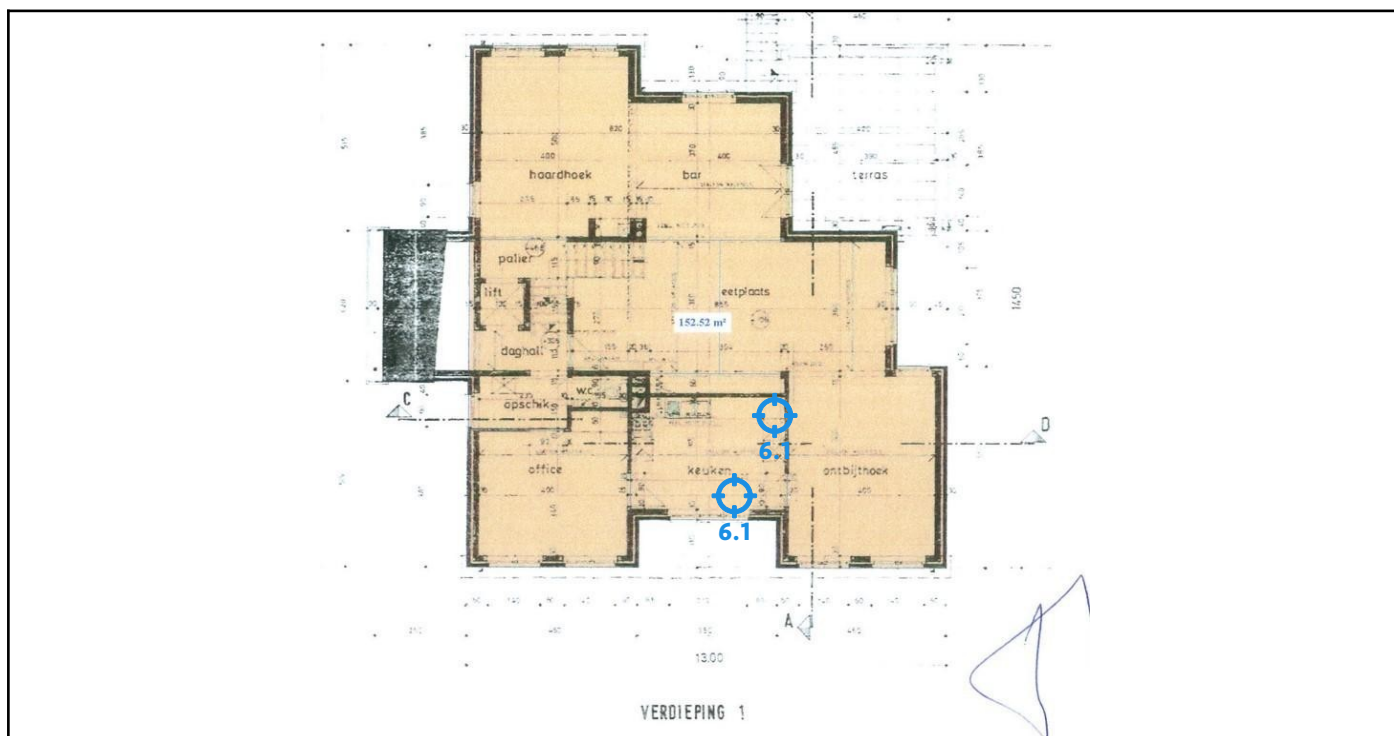
## Plan 1.6: Eerste verdieping

Beschrijving	Type	Actie
6. Pleisterwerk wanden keuken woonst	Geen asbest	-
6.1 Code: ID3	Mengmonster	-

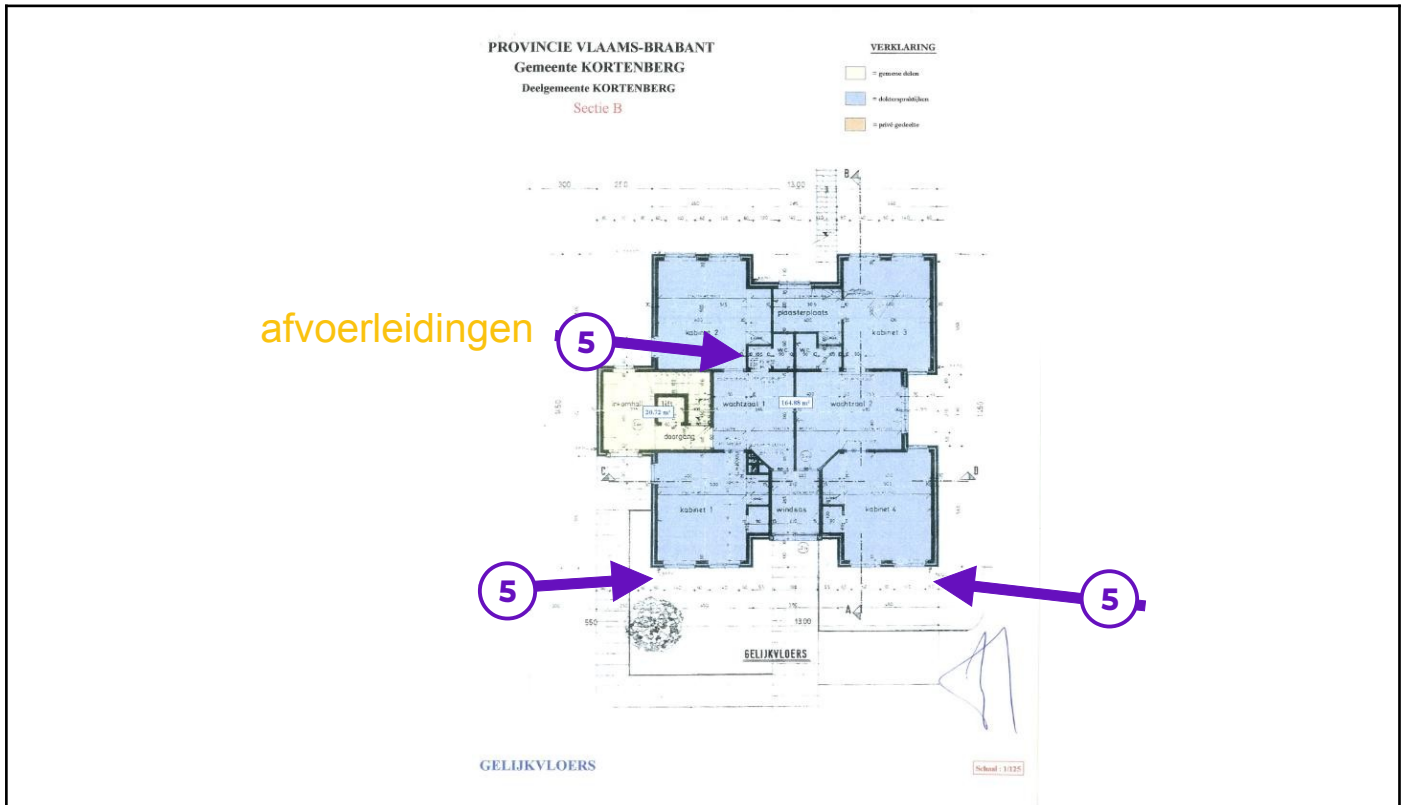
# Plan 1.7: Gelijkvloers

Beschrijving	Type	Actie
5. Afvoerputjes en -leidingen	Advies	-
