Asbestinventarisatetest

Boerenkrijgstraat 145, 2800 Mechelen

Attestnummer : 20260210-000185.000

Uitgegeven op : 10.02.2026

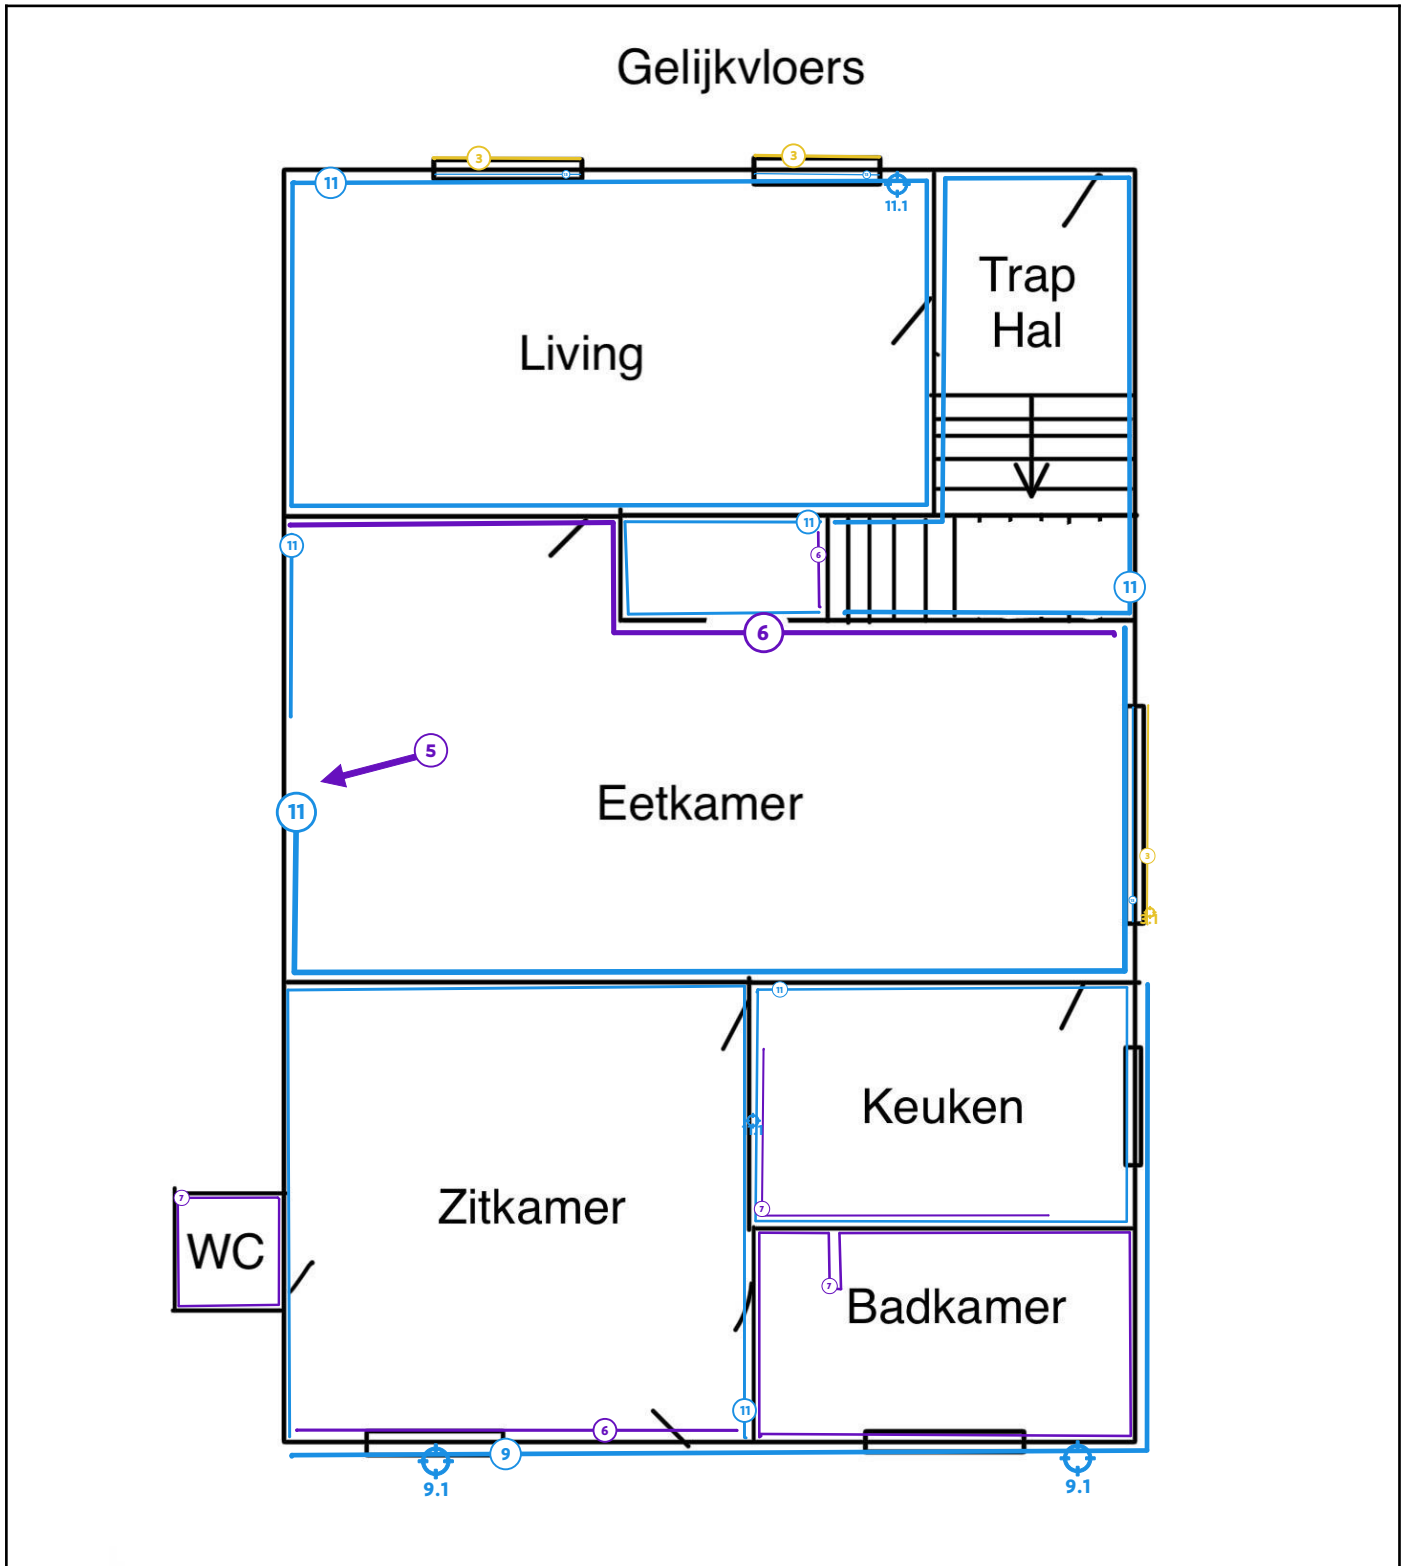
Plan 1.1: Gelijkvloers

3. Mastiek/kit tussen glas en profiel - buiten	Asbestmateriaal	Zorgvuldig beheren
3.1 Code: M05	Puntmonster	-
5. Dichtingskoord (Niet verdacht)	Advies	-
6. Valse wand(en)/voorzetwand(en) - Gipskarton-Pvc-hout	Advies	-
7. Tegellijm achter wandtegels & plinten	Advies	-
9. Crepi (buiten)	Geen asbest	-
9.1 Code: M03	Mengmonster	-
11. Pleisterwerk wanden	Geen asbest	-
11.1 Code: M01	Mengmonster	-
13. Mastiek/kit tussen glas en profiel - Binnen	Geen asbest	-

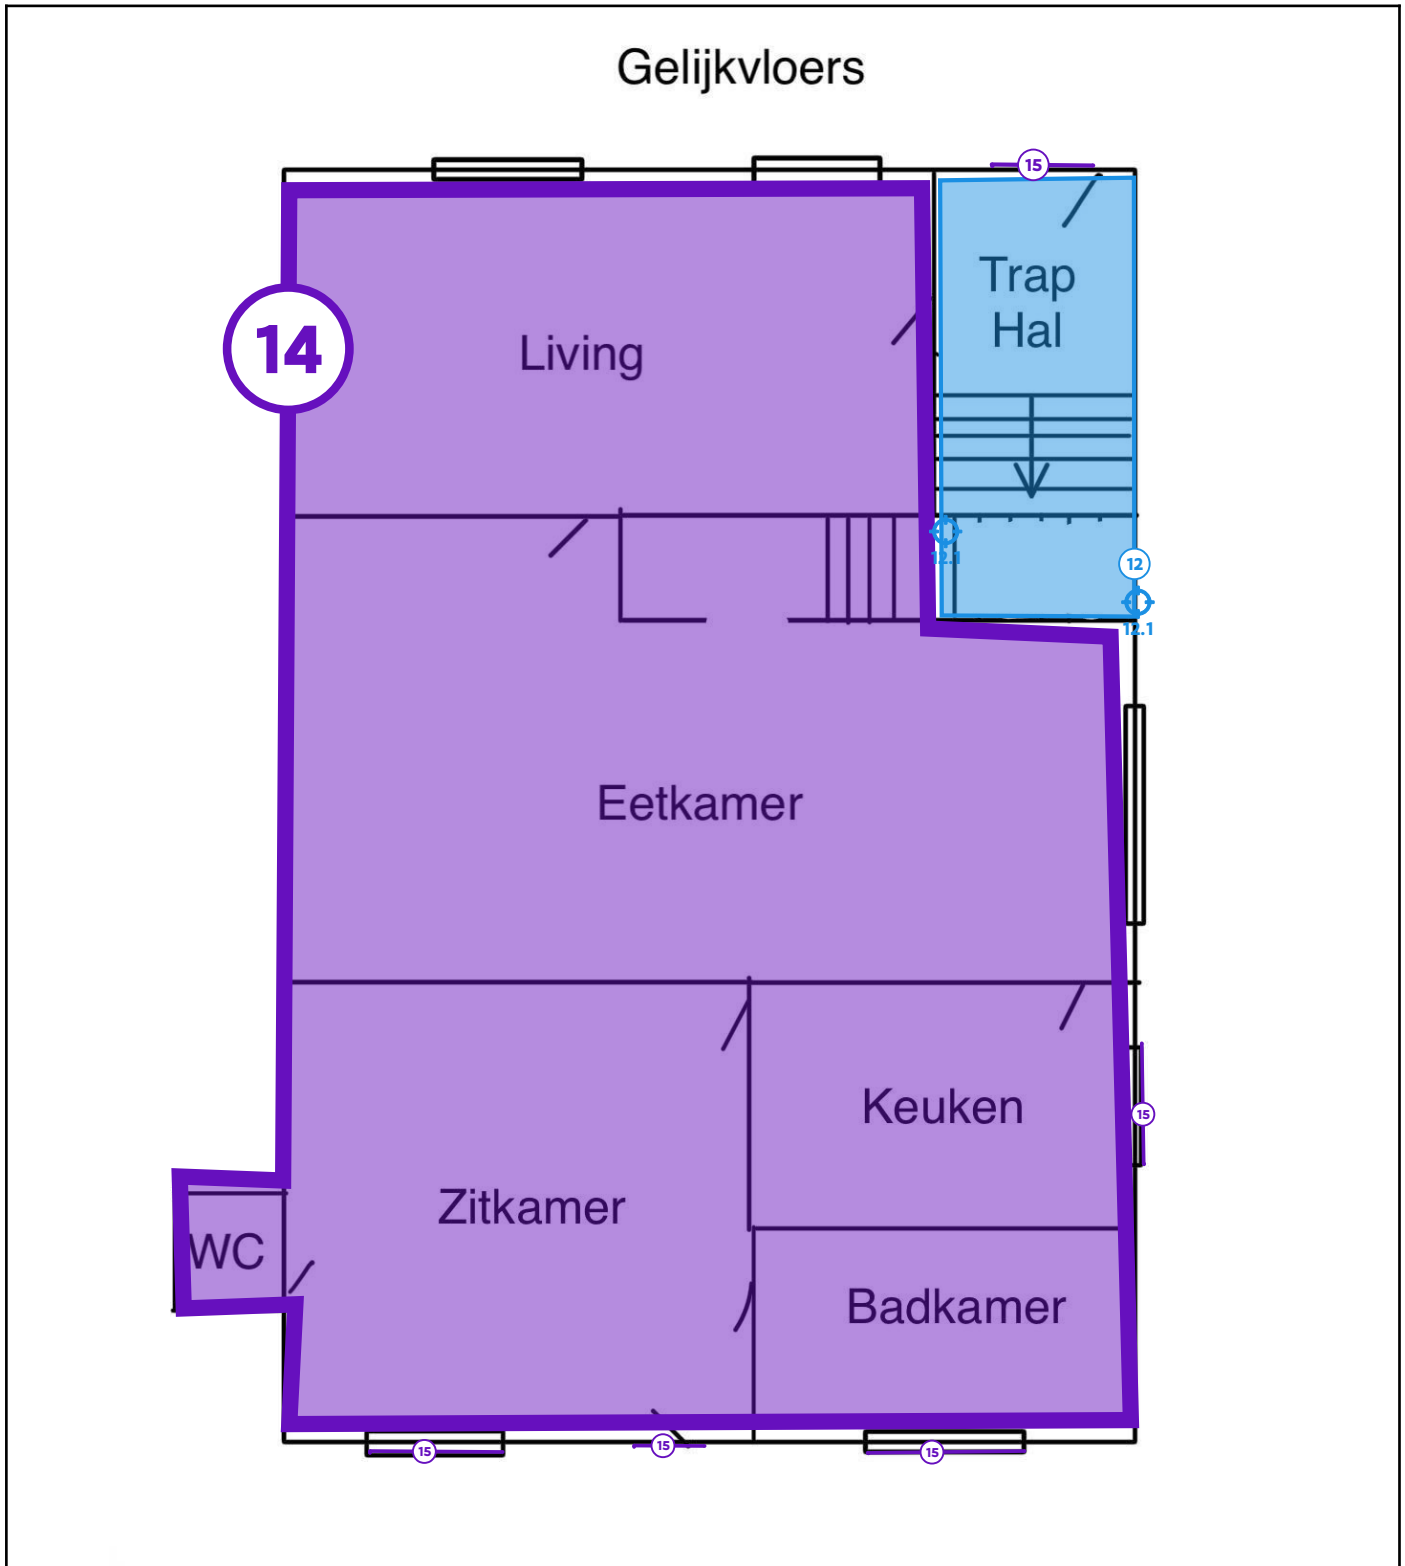
Plan 1.2: Gelijkvloers

Beschrijving	Type	Actie
12. Pleisterwerk plafonds	Geen asbest	-

12.1 Code: M02	Mengmonster	-
14. Plafondafwerking in hout/pvc	Overige ruimte of materiaal	-
15. Afkitting ramen	Overige ruimte of materiaal	-

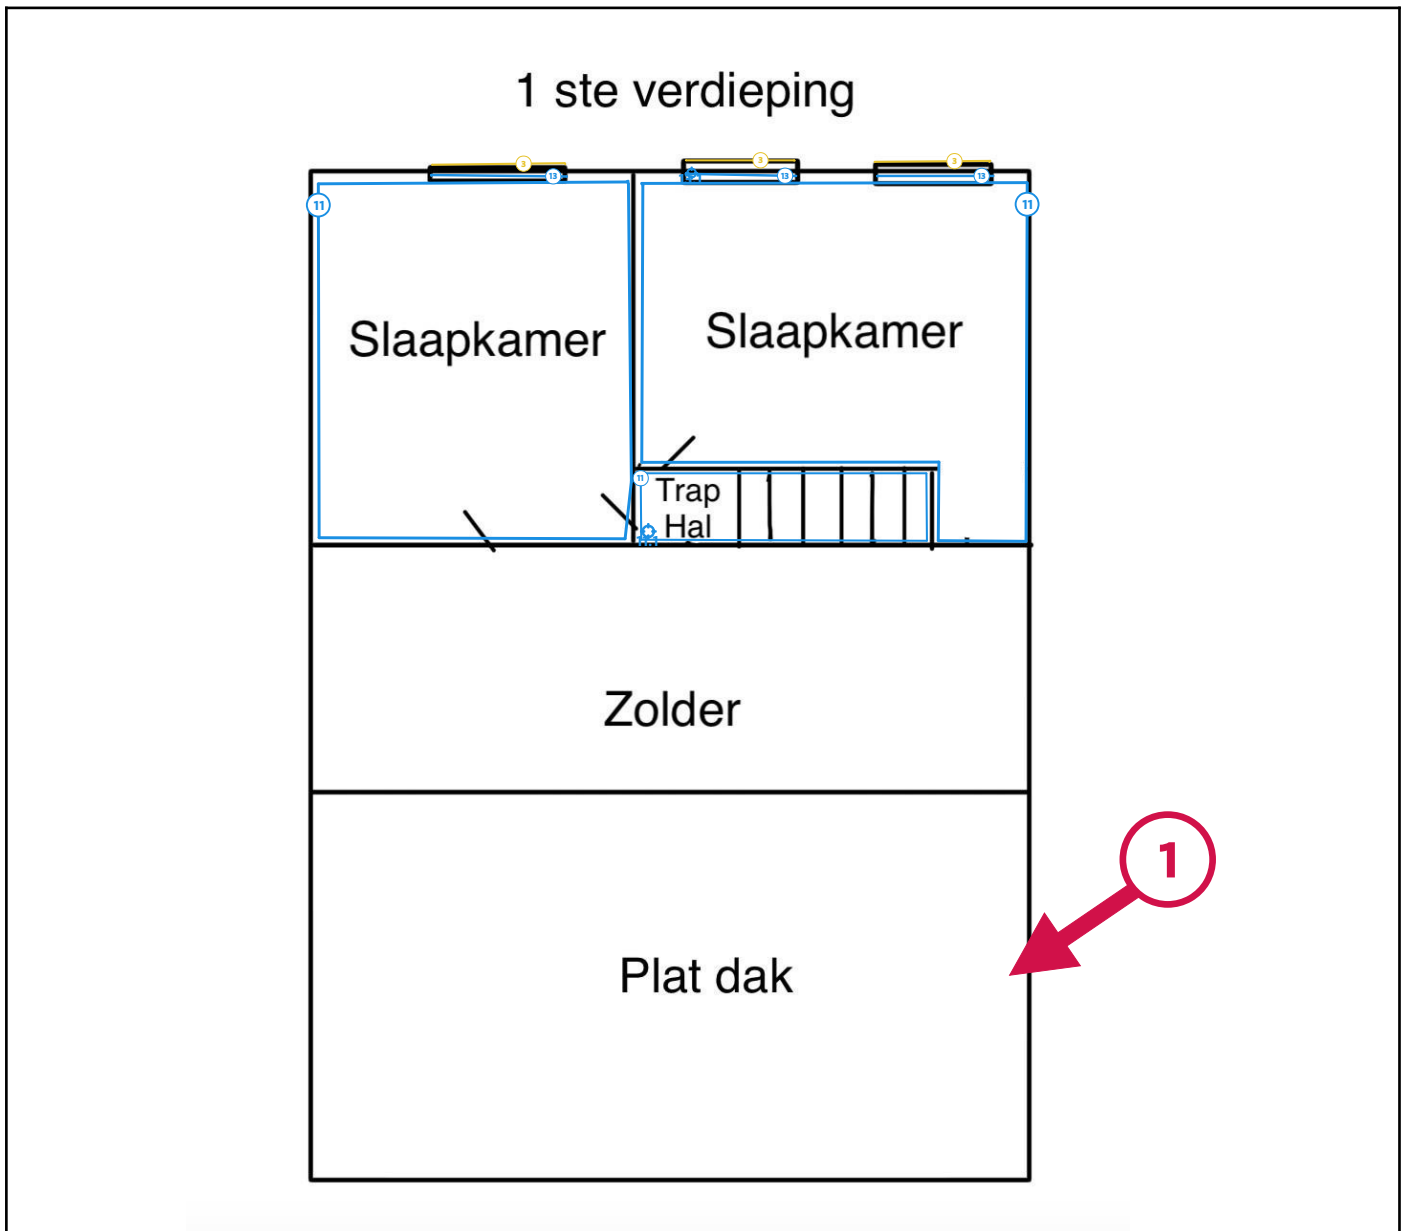
Plan 1.3: 1 ste verdieping

Beschrijving	Type	Actie
1. Schouwbus 'in open systeem'	Asbestmateriaal	Dringend verwijderen
3. Mastiek/kit tussen glas en profiel - buiten	Asbestmateriaal	Zorgvuldig beheren
11. Pleisterwerk wanden	Geen asbest	-
11.1 Code: M01	Mengmonster	-

13. Mastiek/kit tussen glas en profiel - Binnen	Geen asbest	-
13.1 Code: M04	Puntmonster	-

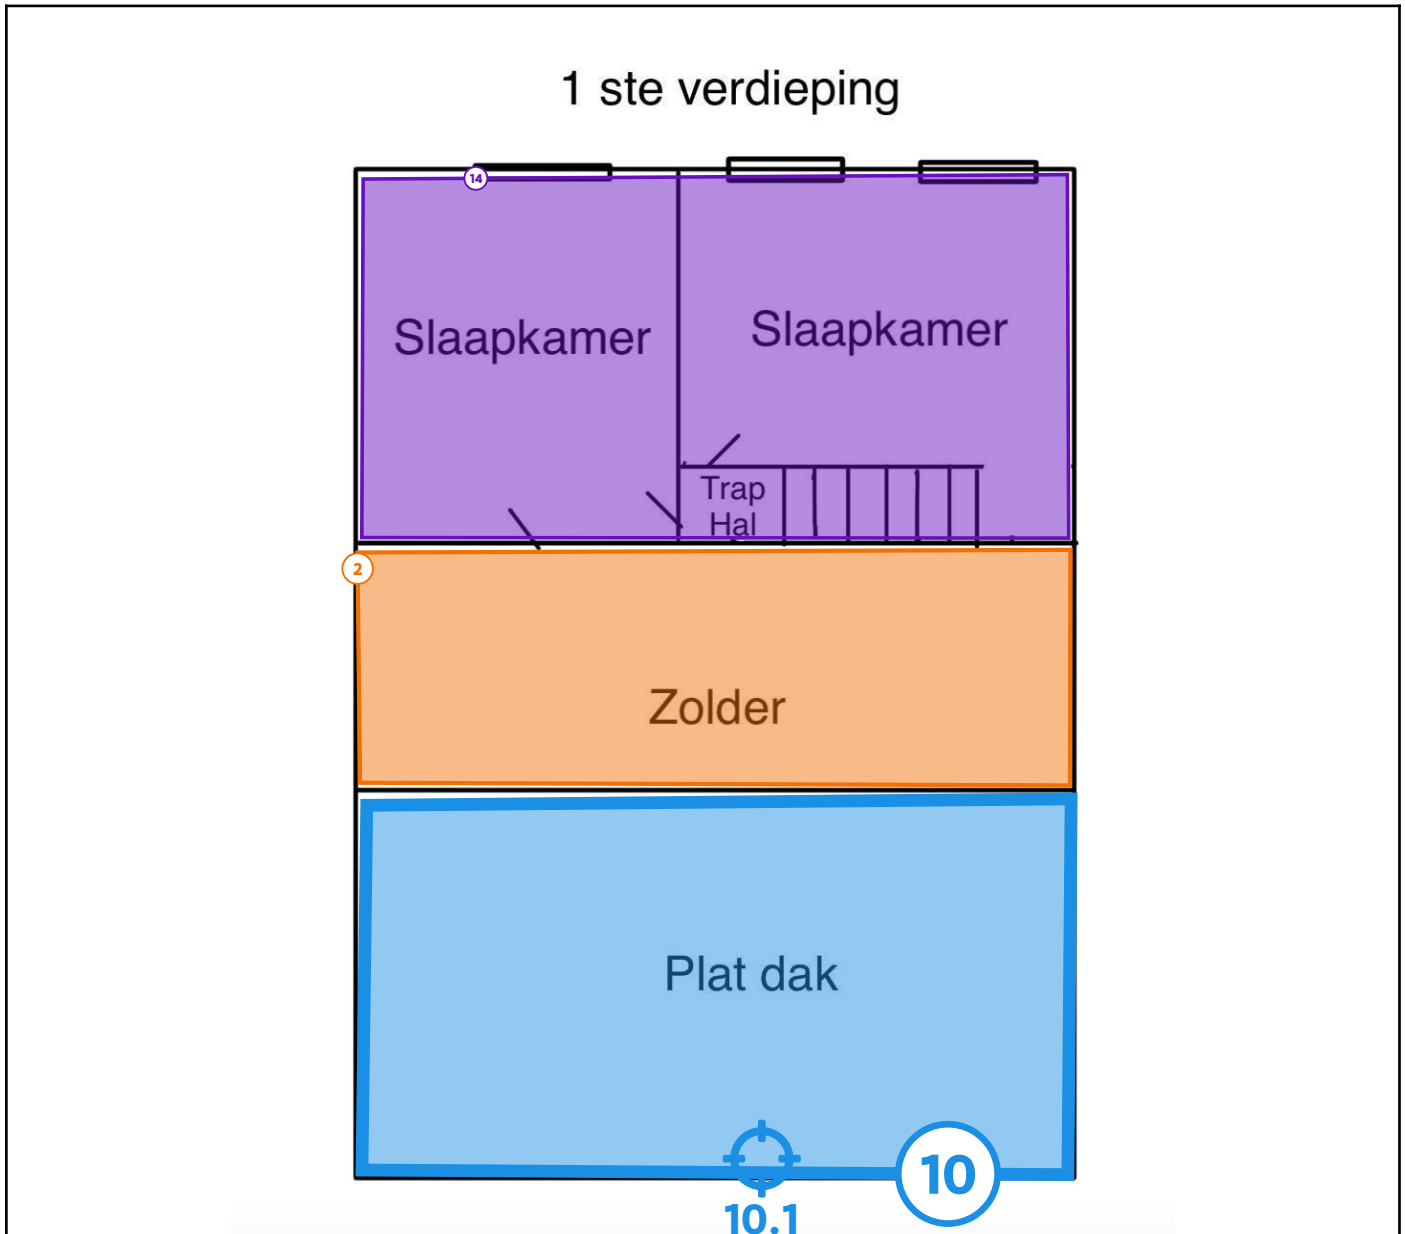
Plan 1.4: 1 ste verdieping

Beschrijving	Type	Actie
2. Dakbedekking - Dakleien	Asbestmateriaal	Verwijderen
10. Dakbedekking - Roofing	Geen asbest	-
10.1 Code: M07	Puntmonster	-
14. Plafondafwerking in hout/pvc	Overige ruimte of materiaal	-

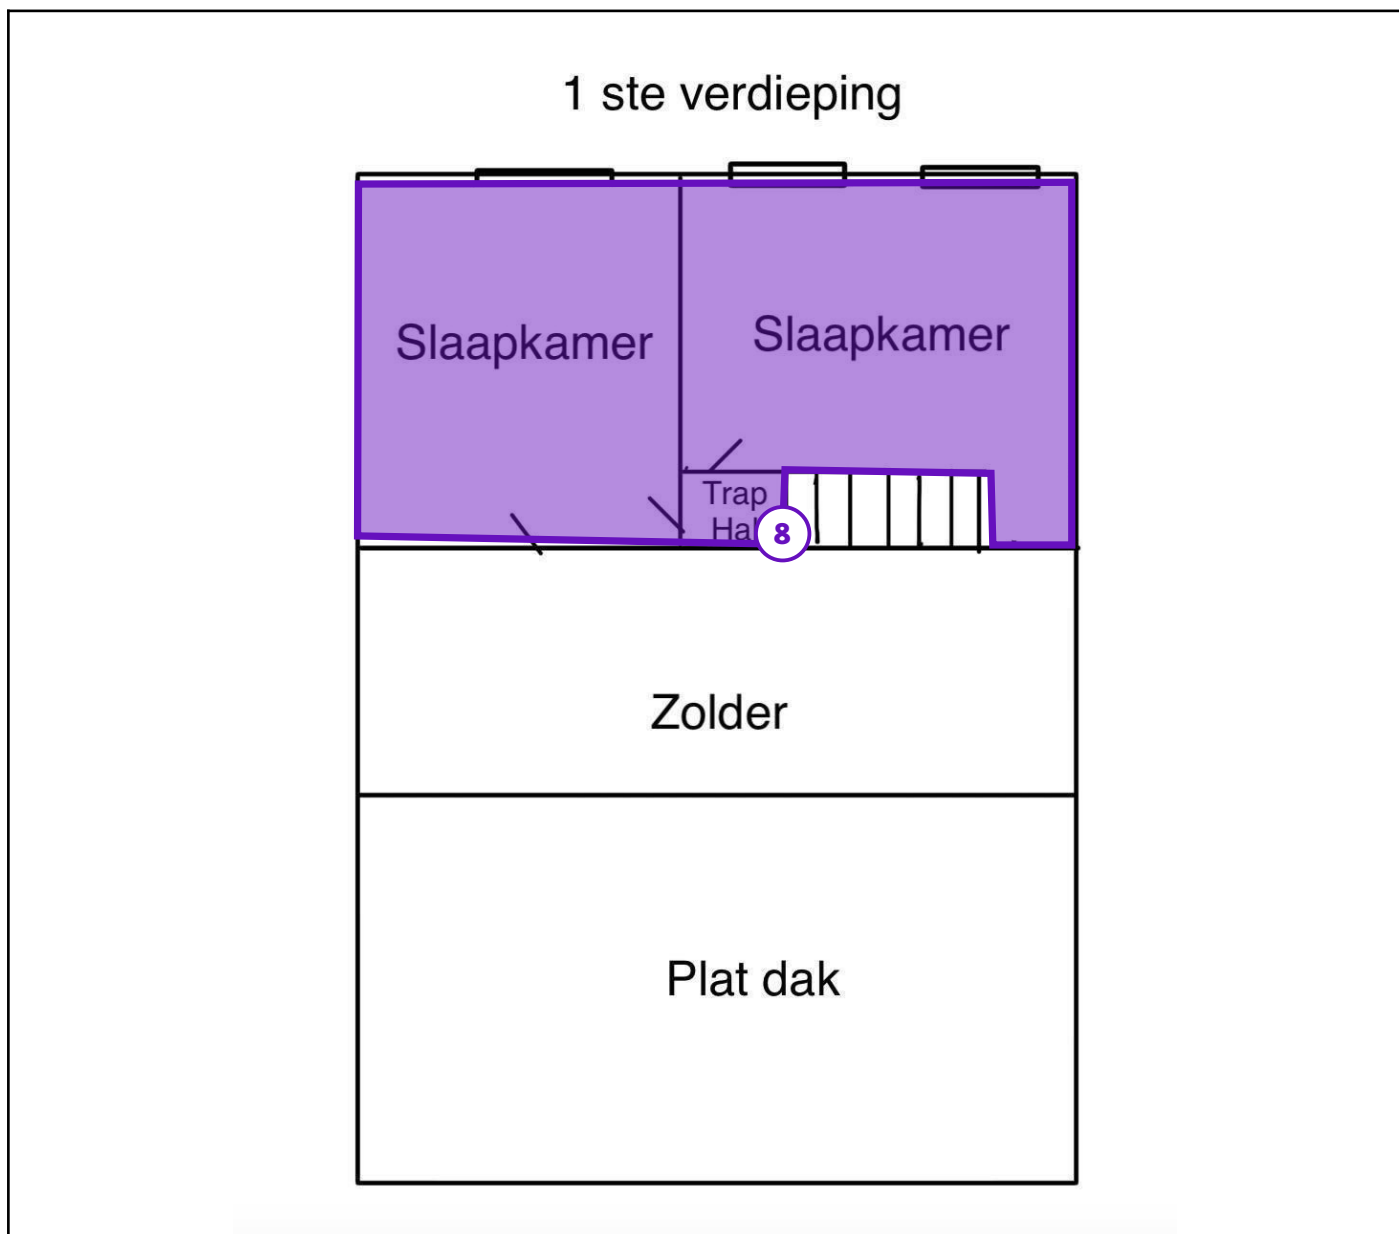
Plan 1.5: 1 ste verdieping

Beschrijving	Type	Actie
8. Vloerbekleding - Niet verdacht	Advies	-

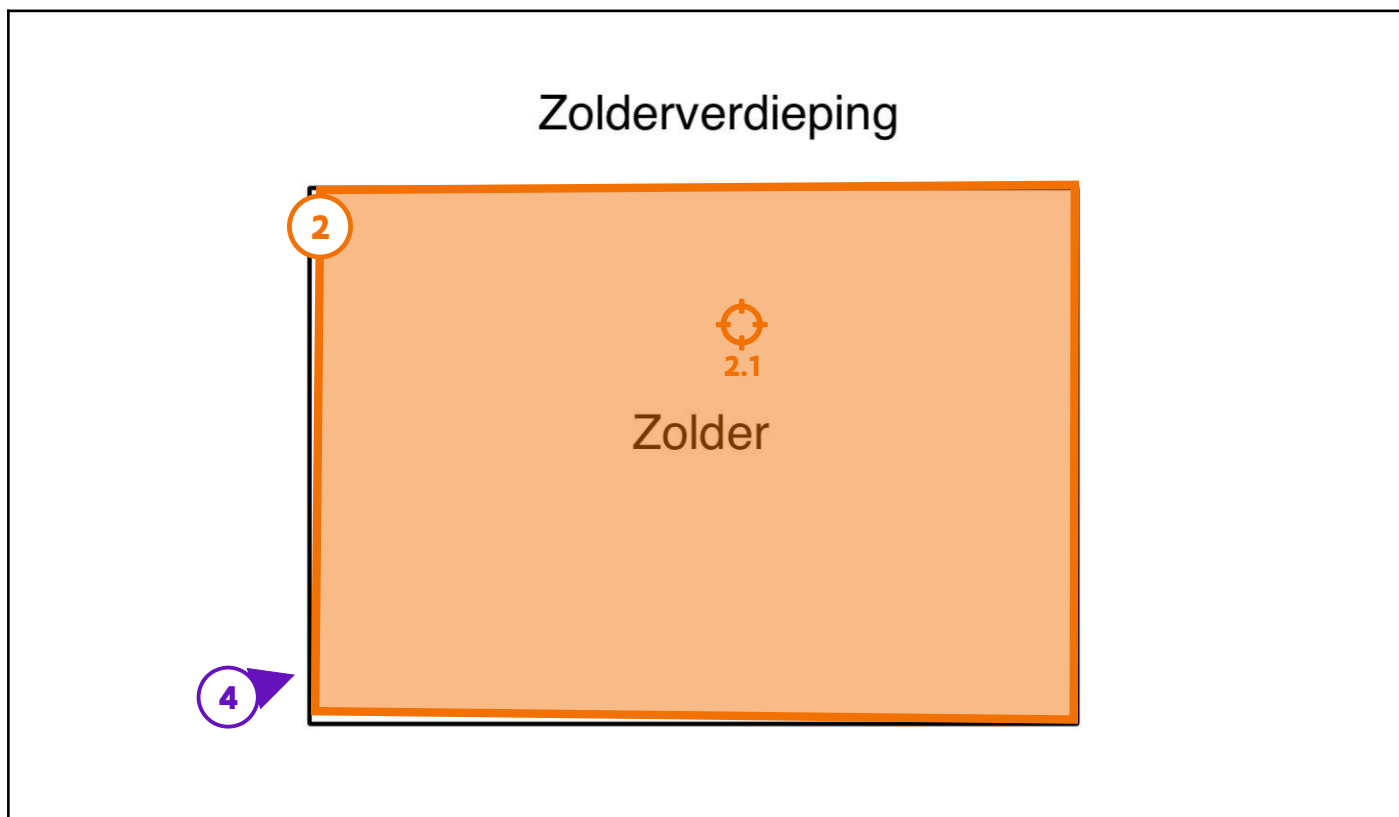
Plan 1.6: Zolderverdieping

Beschrijving	Type	Actie
2. Dakbedekking - Dakleien	Asbestmateriaal	Verwijderen
2.1 Code: M06	Puntmonster	-
4. Binnenzijde en bovenzijde van de schouw	Beperking	-

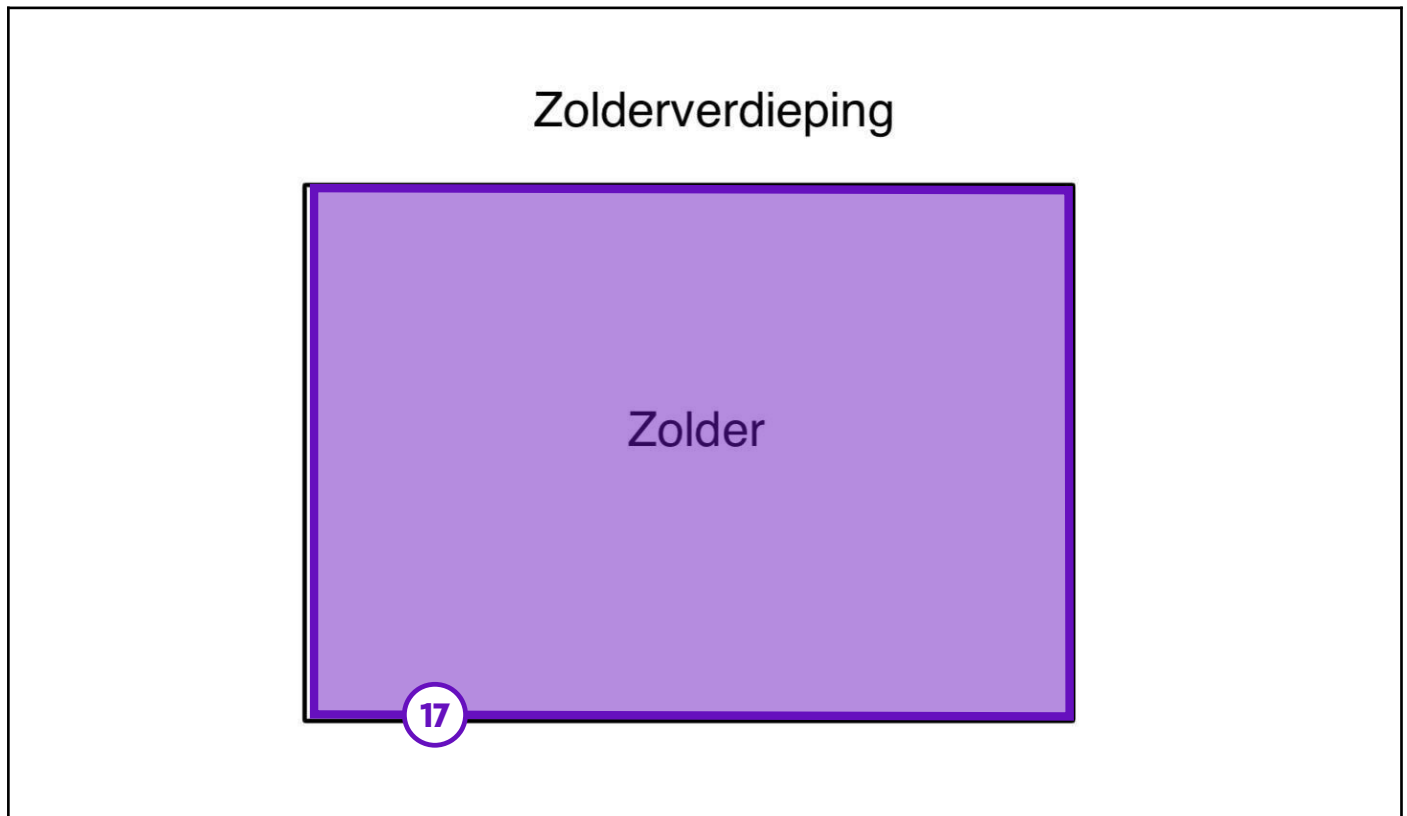
Plan 1.7: Zolderverdieping

Beschrijving	Type	Actie
17. Onderdak- niet aanwezig	Overige ruimte of materiaal	-

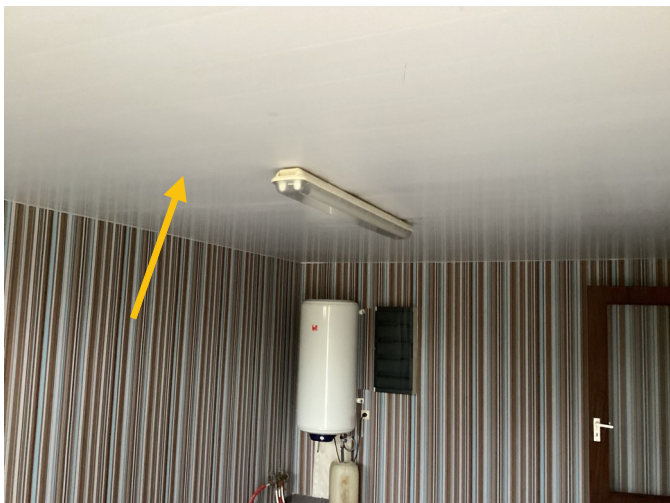
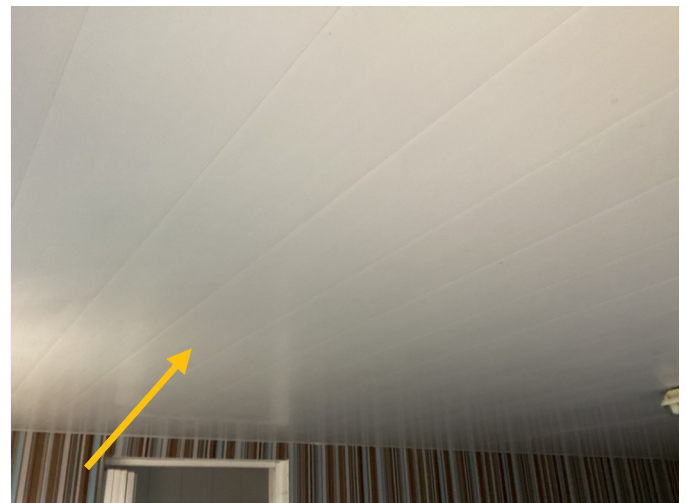
Beschrijving	Notitie	Terug te vinden op plannen
Fiche 14: Plafondafwerking in hout/pvc	Het plafond bestaat uit niet-asbestverdachte hout-/pvc platen . Zonder destructie is het niet mogelijk om na te gaan of er asbestverdachte materialen aanwezig zijn achter de hout-/pvc platen.	Plan 1.2: Gelijkvloers Plan 1.4: 1 ste verdieping
Fiche 15: Afkitting ramen	De afkitting van de ramen bestaat uit siliconen. Dit is niet asbestverdacht.	Plan 1.2: Gelijkvloers

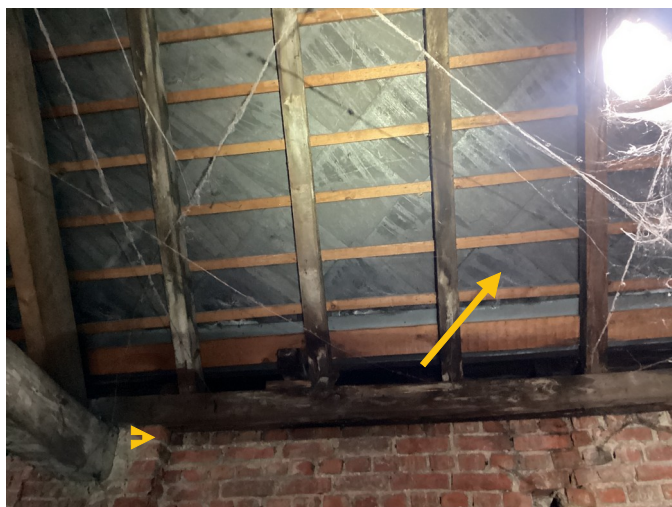
Beschrijving	Notitie	Terug te vinden op plannen
Fiche 16: Liftinfrastructuur - niet aanwezig		-
Fiche 17: Onderdak- niet aanwezig	Geen asbestverdachte materialen onder de dakbedekking (onderdak,...) aanwezig.	Plan 1.7: Zolderverdieping
Fiche 18: Materialen aan de stookketel (dichtingen, isol. mat) - niet aanwezig	Geen asbest verdachte materialen aan de stookketel (dichtingen, isolerend materiaal,...) aanwezig.	-
Fiche 19: Leidingisolatie - niet aanwezig	Geen leidingisolatie aanwezig. Enkel kachels als ruimteverwarming.	-
