# Asbestinventarisatetest

Boerenkrijgstraat 149, 2800 Mechelen

Attestnummer : 20260330-000451.000

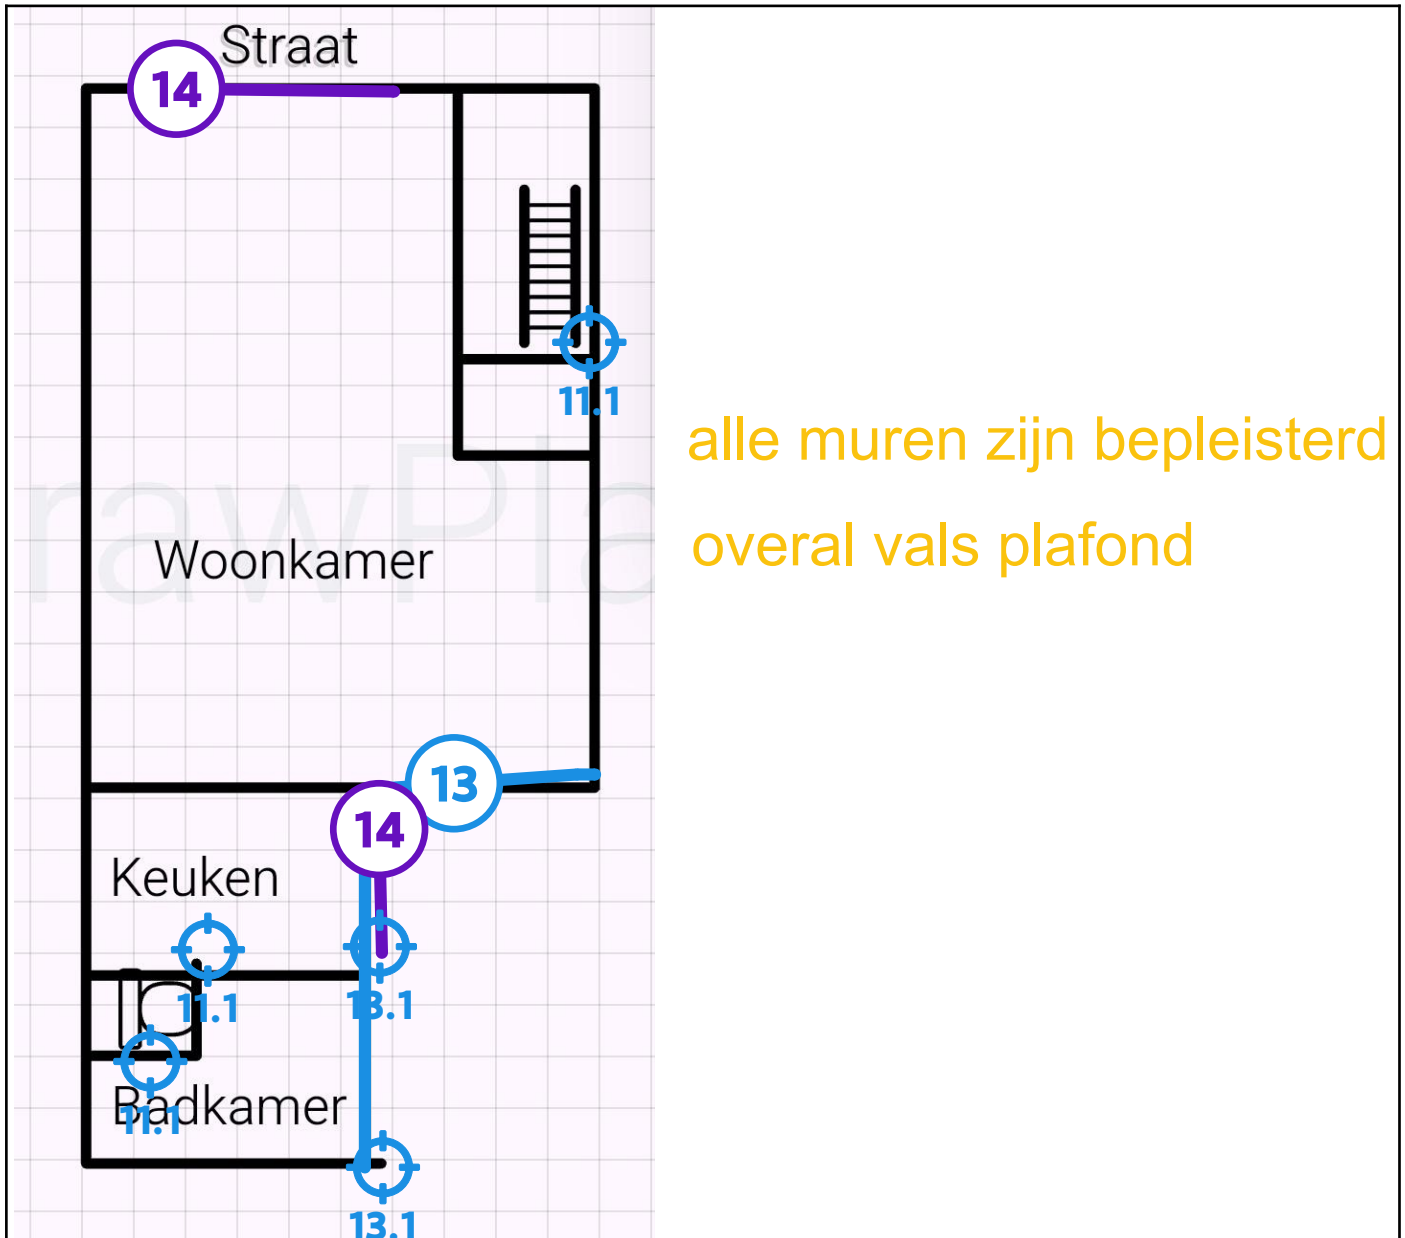
## Plan 1.1: gelijkvloers

Beschrijving	Type	Actie
9. Valse plafonds	Advies	-
11. Muurpleister	Geen asbest	-
11.1 Code: 1	Mengmonster	-
13. Crepi buitentoepassing	Geen asbest	-

13.1 Code: 2	Mengmonster	-
14. Kit niet verdacht (visueel vastgesteld)	Overige ruimte of materiaal	-

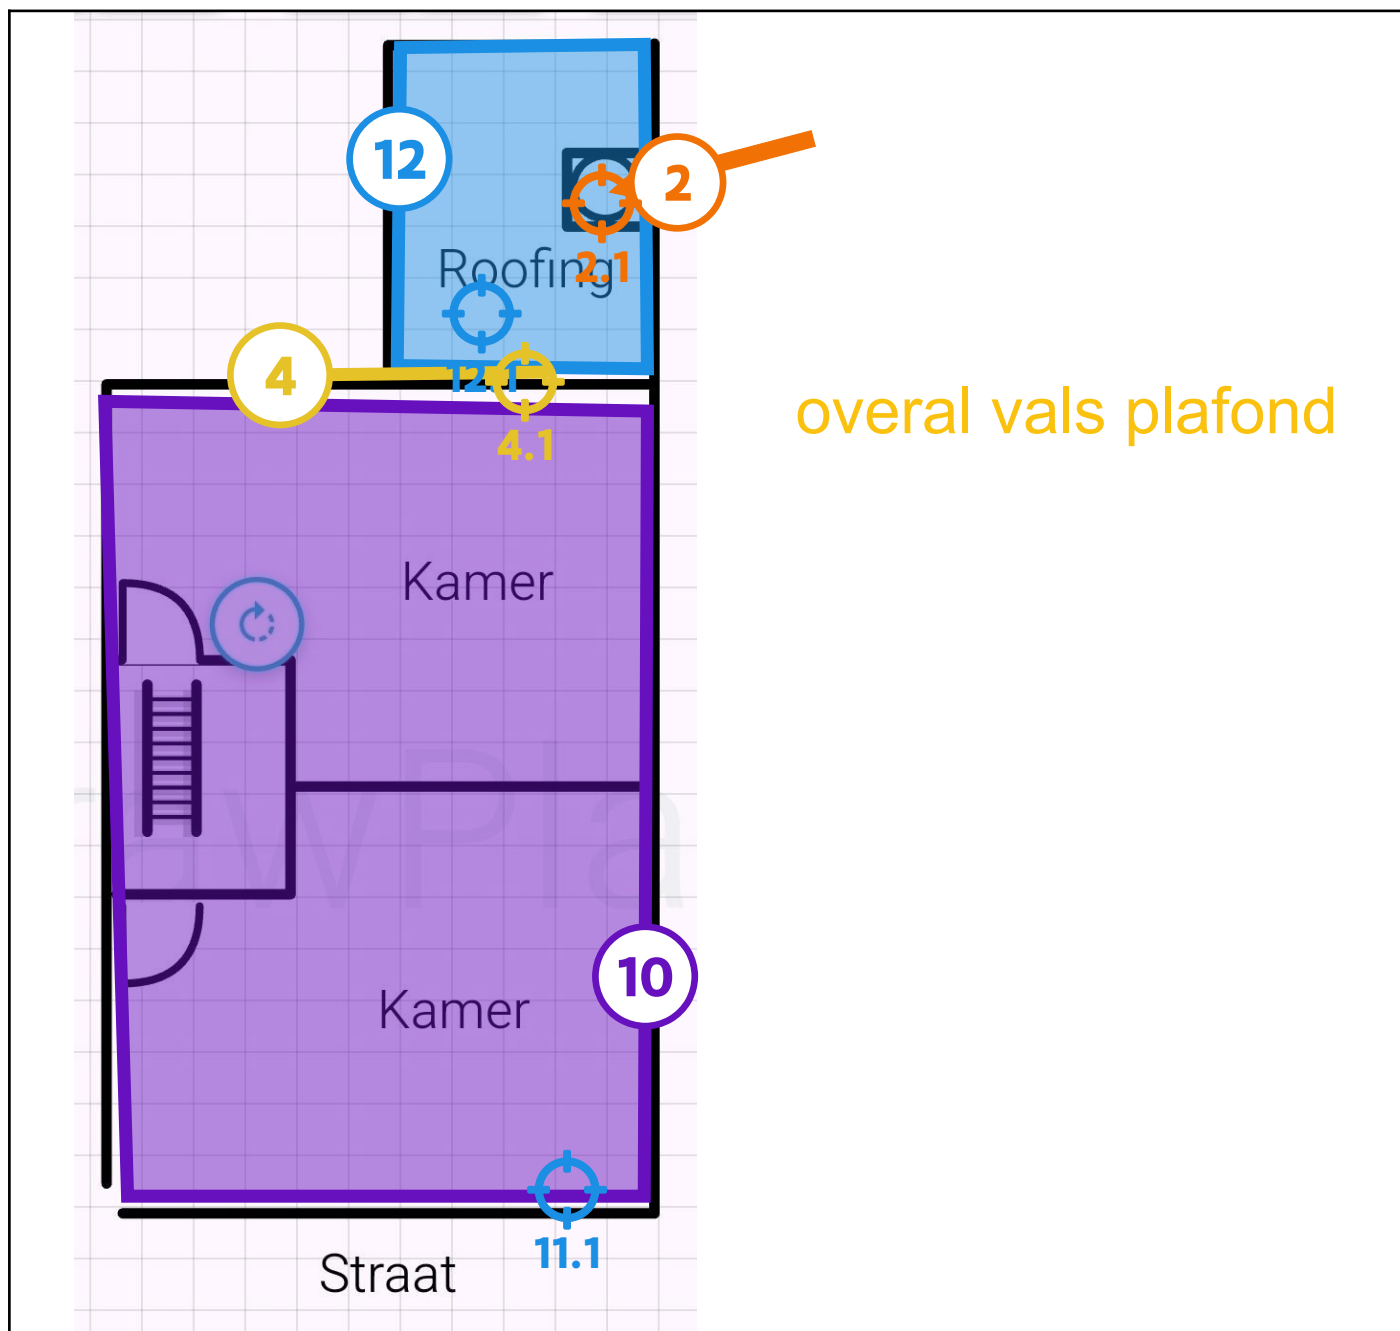
## Plan 1.2: 1e verdieping

Beschrijving	Type	Actie
2. Schouwbus	Asbestmateriaal	<a href="#">Verwijderen</a>
2.1 Code: 5	Puntmonster	-
4. Kit kozijn-raam 1e verdieping	Asbestmateriaal	<a href="#">Zorgvuldig beheren</a>

4.1 Code: 3	Puntmonster	-
9. Valse plafonds	Advies	-
10. Vinylvloer niet verdacht	Advies	-
11. Muurpleister	Geen asbest	-
11.1 Code: 1	Mengmonster	-
12. Roofing (met staalname)	Geen asbest	-
12.1 Code: 4	Puntmonster	-

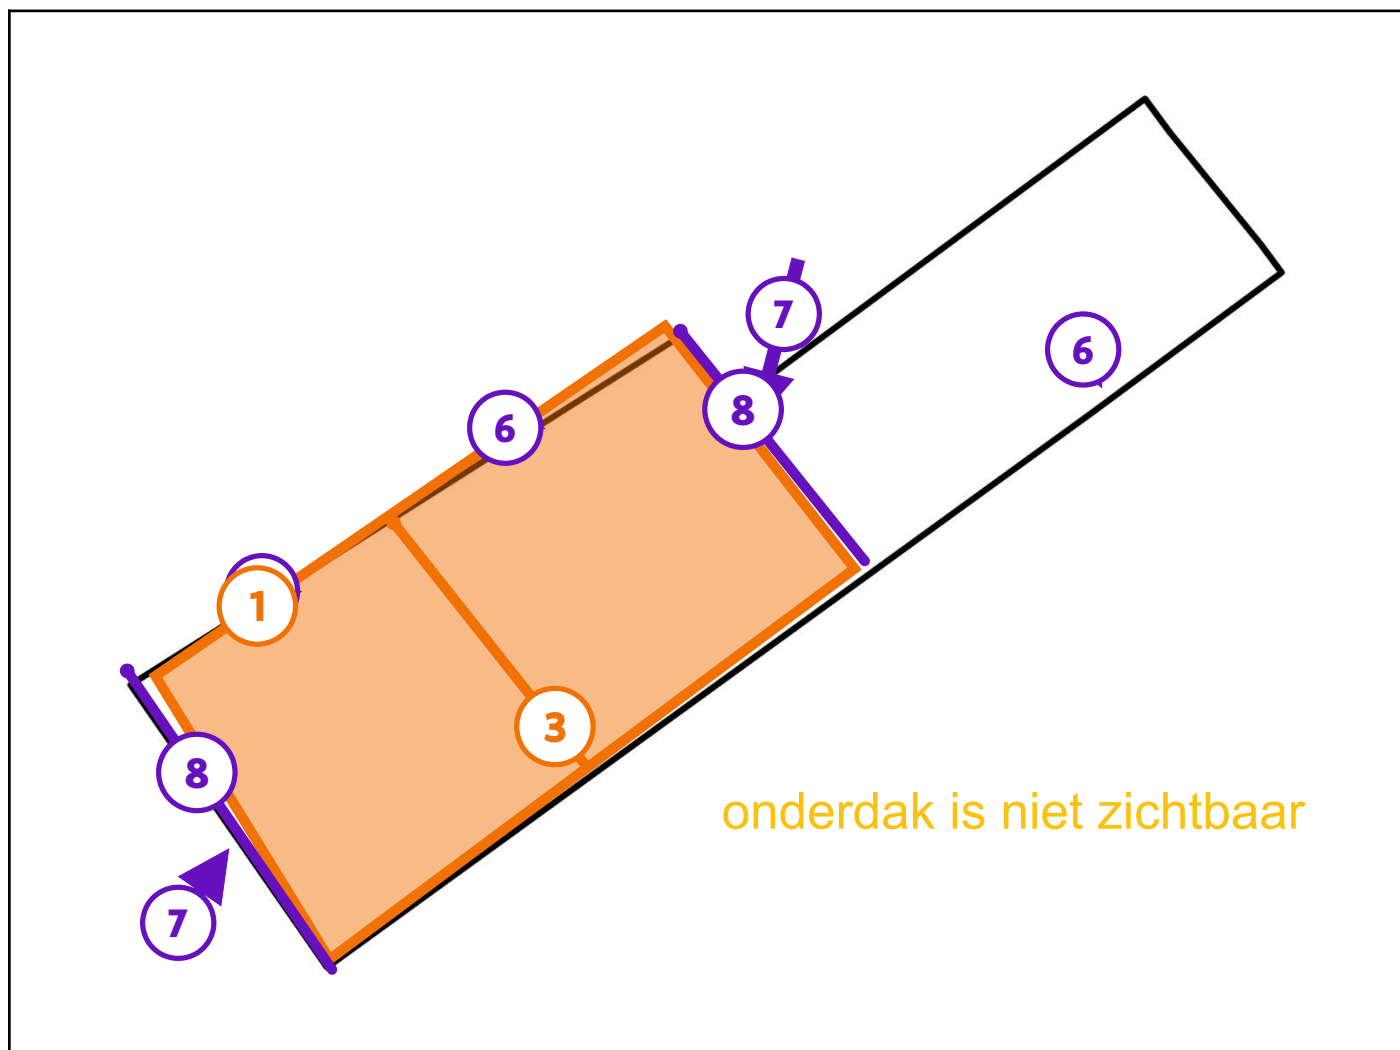
## Plan 1.4: Hoofdgebouw plan dak

Beschrijving	Type	Actie
1. Dakleien	Asbestmateriaal	Verwijderen
3. Nokpannen asbestcement	Asbestmateriaal	Verwijderen
5. Onderdak: niet vast te stellen.	Beperking	-
6. Schouw op het dak (beperkingsfiche)	Beperking	-
7. Slib/sediment dakgoot	Beperking	-
8. Dakgoot niet zichtbaar (materiaal onbekend)	Beperking	-

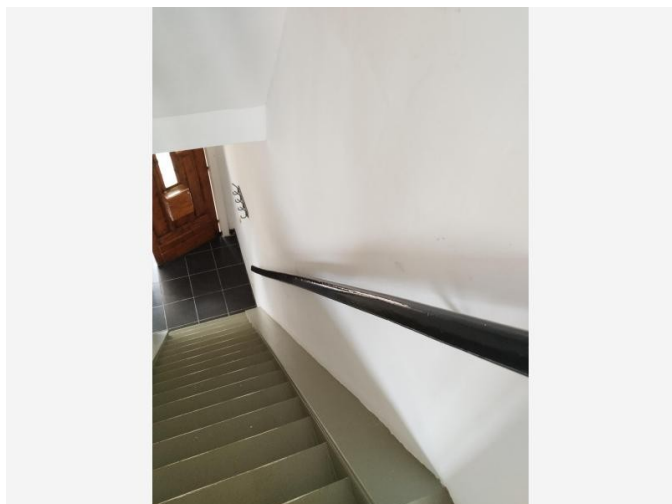
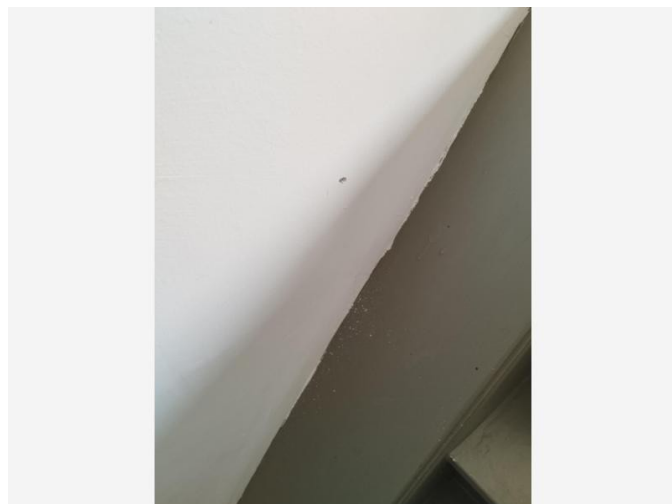
<b>Basis voor advies</b>	De asbestdeskundige beoordeelt het materiaal als niet-asbestverdacht.
--------------------------	---

Geen asbest
