Asbestinventarisatetest

Brusselsesteenweg 298A/4, 3020 Herent

Attestnummer : 20250303-000374.000

Uitgegeven op : 03.03.2025

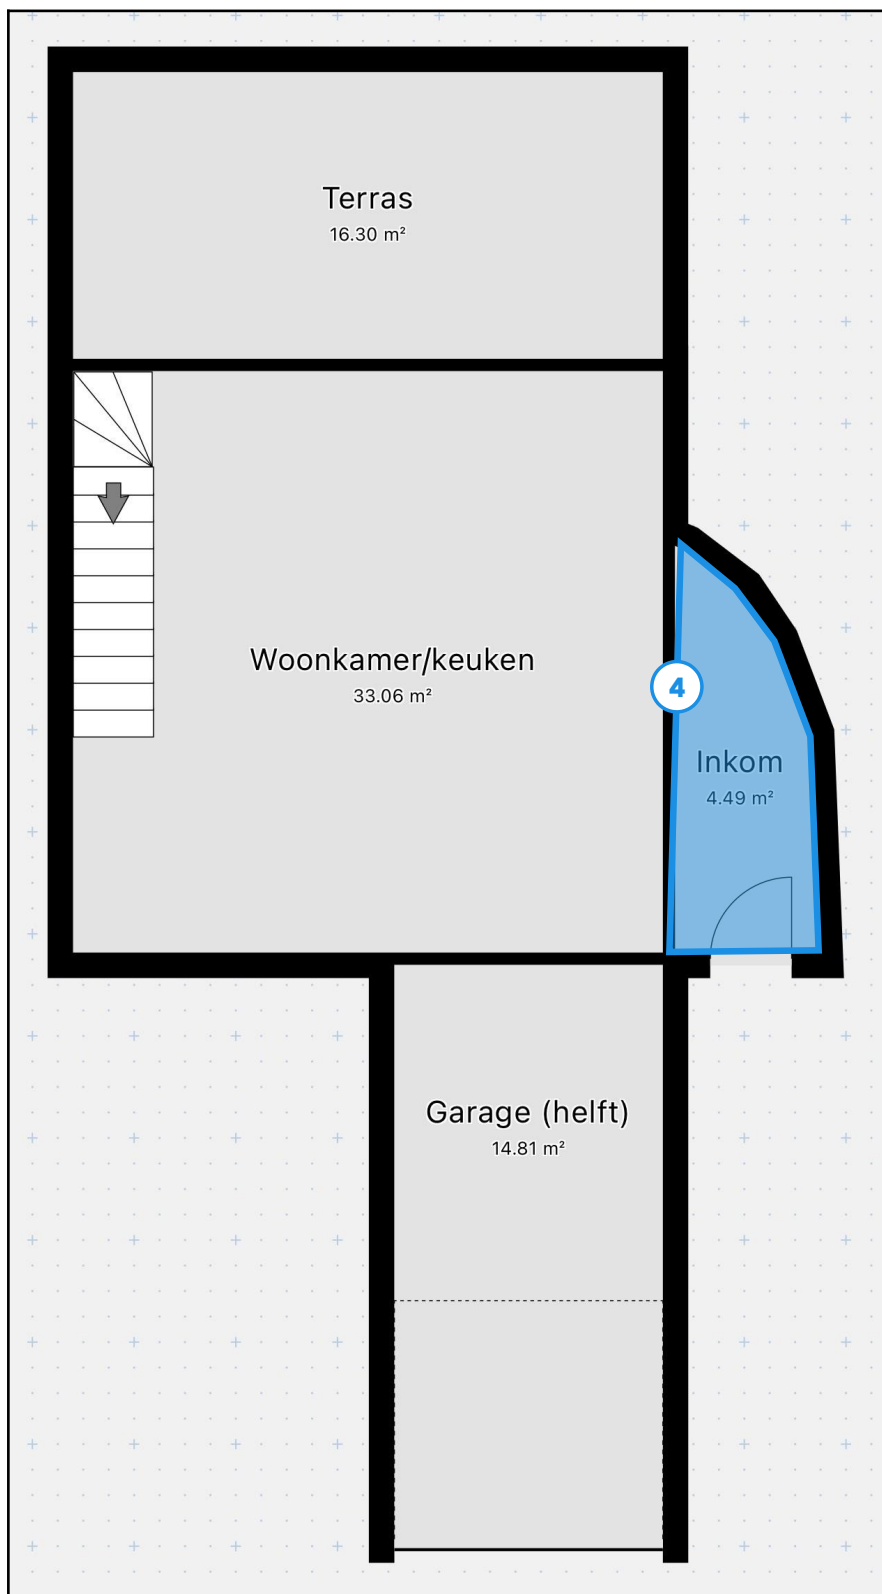
Plan 1.1: Gelijkvloers - roofing inkomhal

4. Roofing	Geen asbest	-
------------	-------------	---

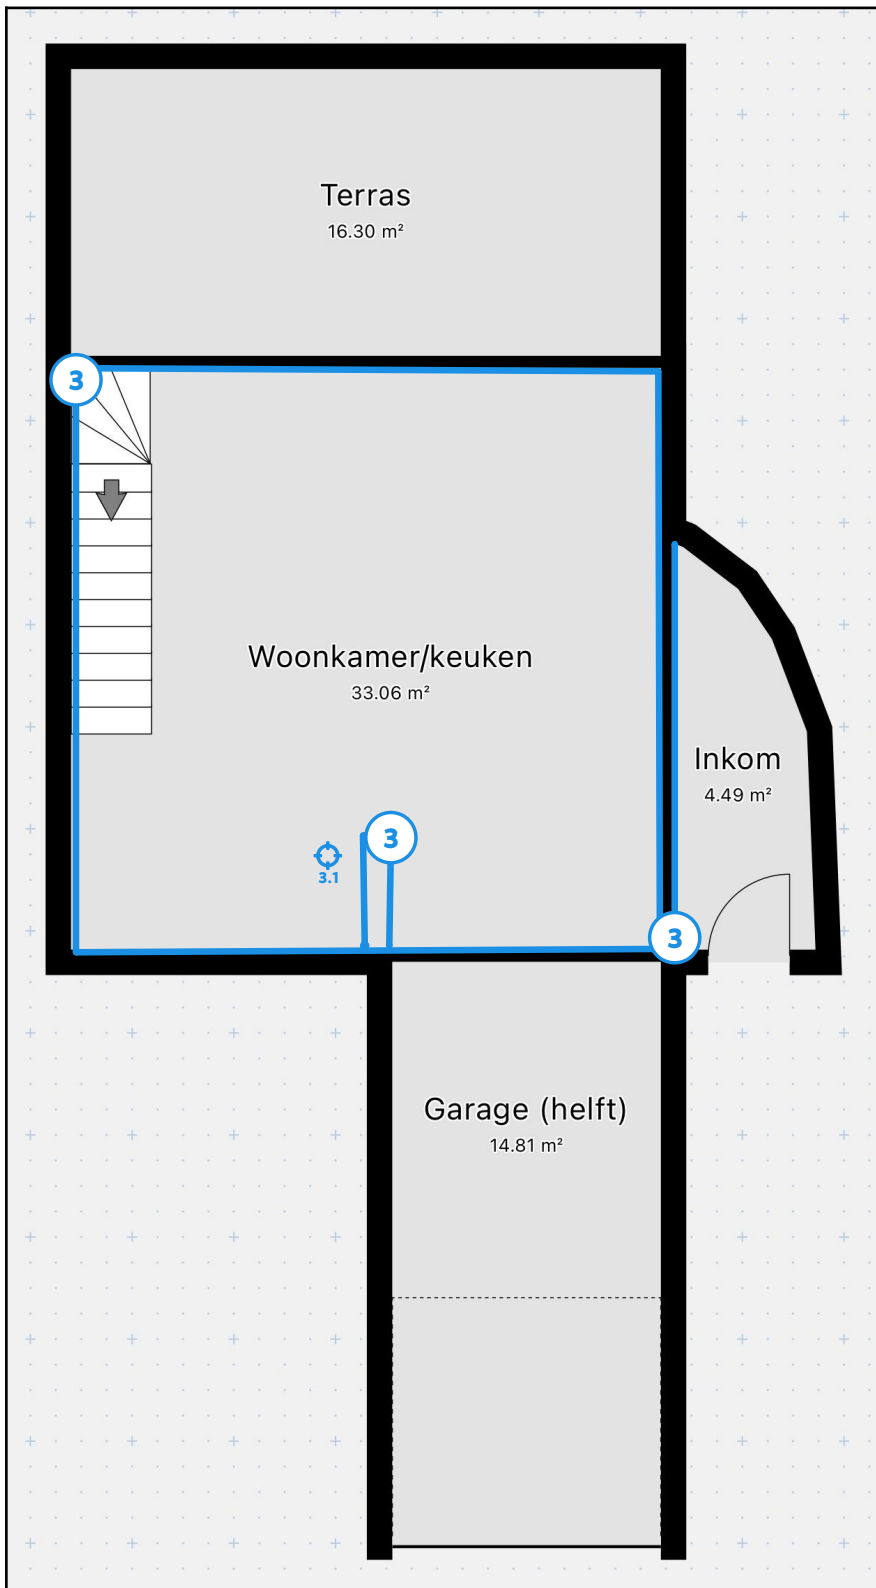
Plan 1.2: Gelijkvloers pleisterwerk muren

3. Pleisterwerk wanden	Geen asbest	-
3.1 Code: Mn1 pleister wand	Mengmonster	-

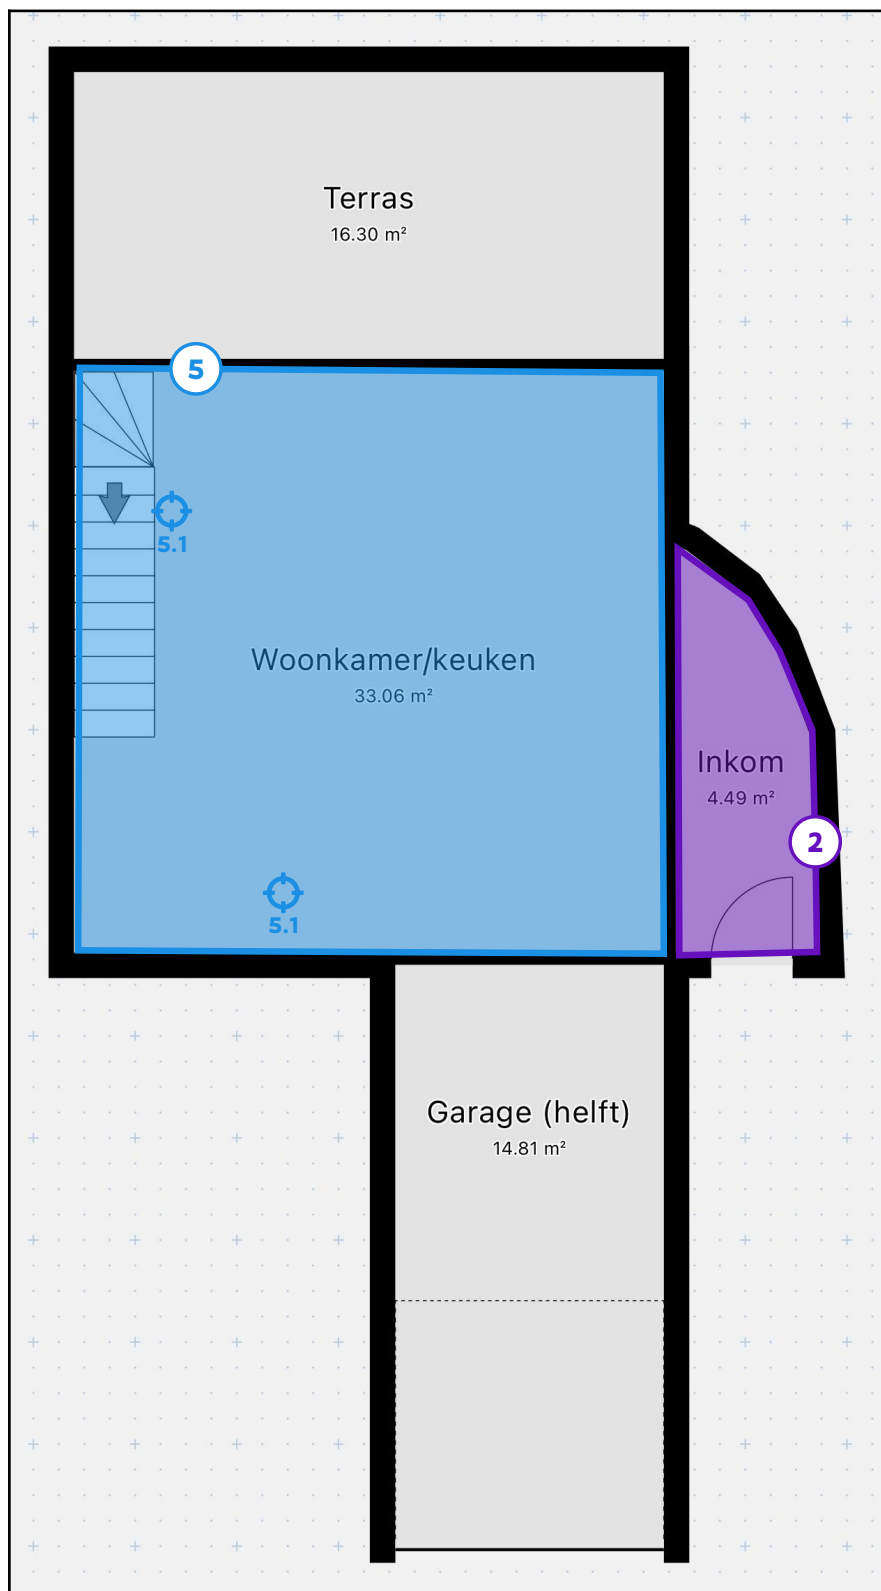
Plan 1.3: Gelijkvloers pleisterwerk plafonds

2. Gipsplaat wanden en/of plafonds	Advies	-
5. Pleisterwerk plafonds	Geen asbest	-
5.1 Code: MN2 pleister plafond	Mengmonster	-
